Prüfbericht 2015 H

nach DIN 1076

Bauwerksname **Breitstrombrücke (Ost) Rathausbrücken**
Teilbauwerksname
Kreis **ERFURT, STADT**
Ort **Erfurt**
Bauwerksrichtung
Bauwerksart **Brücke mit Balken- / Plattenmischsystem**
Tragfähigkeit
Baujahr **1947**

Prüfrichtung **Von Westen nach Osten**
Prüfer **Dipl.-Ing. S. Krause**
Prüfung vom **16.02.2015** bis **26.02.2015**

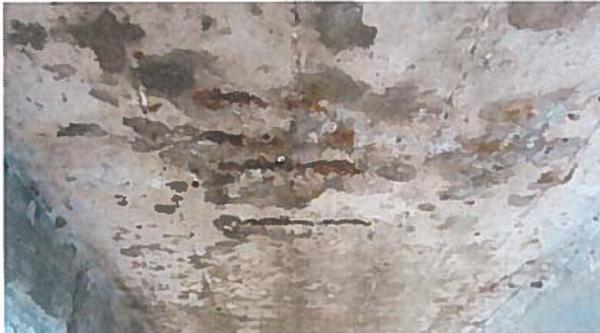
[11] Platte, Beton, mehrfach, Abplatzung mit
freiliegender Bewehrung, 2-tes Feld, rechts,
ZB=Plattenbereich zwischen zwei Trägern

- ZB1, häufig Abplatzungen und freiliegende Eisen
- ZB6, Abplatzungen und freiliegende Eisen
- ZB7, Abplatzungen und freiliegende Eisen

S=3, V=0, D=3 EP

BETONPLATTE FELD 2 ZB 7 - FREILIEGENDE
BEWEHRUNG

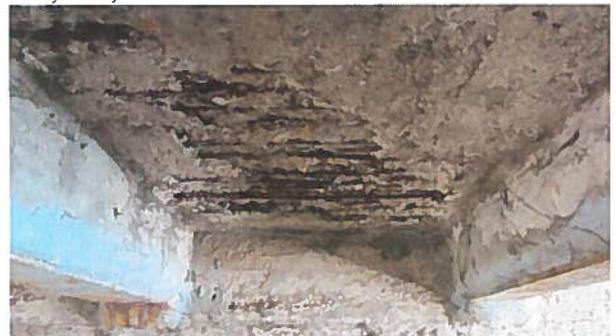
- [28] Platte, Beton, zahlreich, Abplatzung mit
freiliegender Bewehrung, 1-tes Feld, Mitte quer,
ZB=Plattenbereich zwischen zwei Trägern
- ZB1, mehrfach freiliegende korrodierte Eisen
 - ZB2, Schalenbildung, hohlklingend, großflächig,
sanierte Stellen hohlklingend
 - ZB5, rechts, hohlklingend und Abplatzung
 - ZB5, rechts, Abplatzung mit t=4cm groß und
hohlklingend
 - ZB5, us, Abplatzung und freiliegende korrodierte Eisen
 - ZB5, mittig, Betonabplatzung und freiliegende
korrodierte Eisen
 - ZB6, rechts, großflächige Betonabplatzung mit
zahlreichen korrodierten Eisen
 - ZB6, us, freiliegende korrodierte Eisen, abgelöste Eisen
 - ZB6, mittig, großflächige Betonabplatzung mit
zahlreichen korrodierten Eisen
 - ZB7, Korrosionsflecken
 - ZB8, rechts und links, Betonabplatzung und
freiliegende korrodierte Eisen

S=3, V=0, D=4 EP

BETONPLATTE FELD 1 ZB 6 - FREILIEGENDE
BEWEHRUNG

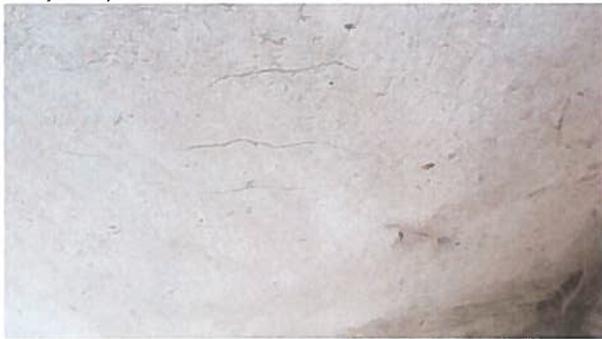
- [27] Platte, Beton, häufig, gerissen und hohl klingend,
- beide Felder
- Schadensumfang deutlich zunehmend

S=3, V=0, D=3 EP

BETONPLATTE FELD I ZB 4 - SANIERUNG GERISSEN UND HOHL

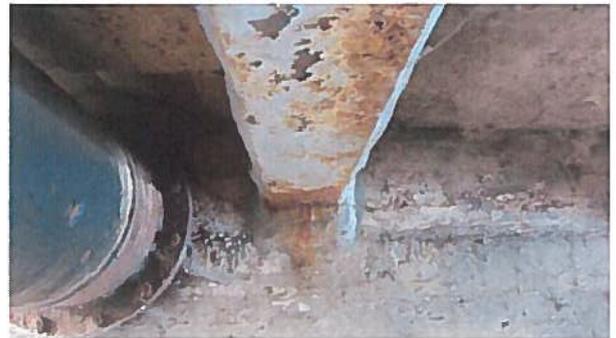
- [30] Balken, Flansch des Doppel-T-Profiles, häufig, angerostet,

- Korrosion in beiden Feldern

- T1, starke Korrosion, besonders im linken Drittelsbereich
- T2, Korrosion über ganzen UG
- T3 bis T7, Kantenkorrosion am Untergurt
- T7, beidseitig Korrosion am Auflager R1
- T8, leichte Korrosion über ganzen UG
- T9, rechts, 2 Schrägrisse
- T9, Seite unterstrom, Bügelbewehrung sichtbar

S=1, V=0, D=3 EP

WALZTRÄGER 7 FELD 1 - KORROSION

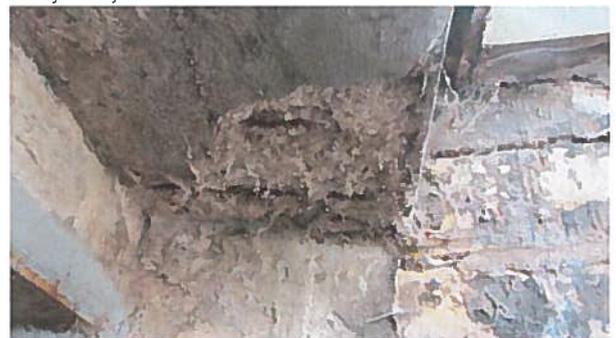
- [8] Kragarm, Beton, zahlreich, Abplatzung mit freiliegender Bewehrung, gesamter Überbau, ober-, unterstrom,

- Feld 1, oberstrom, freiliegende korrodierte Eisen
- Feld 1, unterstrom mittig, freiliegende korrodierte Eisen, Bereich großflächig hohlklingend
- Feld 1, unterstrom links, freiliegende korrodierte Eisen, Bereich großflächig hohlklingend
- Feld 2, oberstrom, freiliegende korrodierte Eisen

S=2, V=0, D=3 EP

KRAGARM BETON FELD I UNTERSTROM - FREILIEGENDE BEWEHRUNG

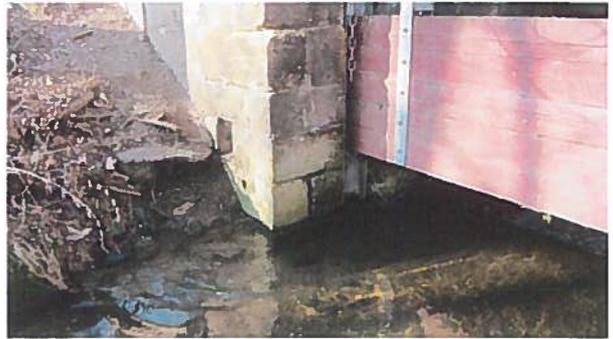
- [23] Flügel, tragendes Mauerwerk, eine Stelle, schadhaft, oberstrom links,
- 1 Stein fehlt
 - Materialverluste an mehreren Steinen im Eckbereich
 - Fugenausplatzungen
 - größere Ausblühungen
 - Gesimsansicht, korrodierte Bügel sichtbar
 - s. Bild 16

S=1, V=0, D=2 EP

FLÜGELWAND OBERSTROM LINKS - FEHLENDER STEIN

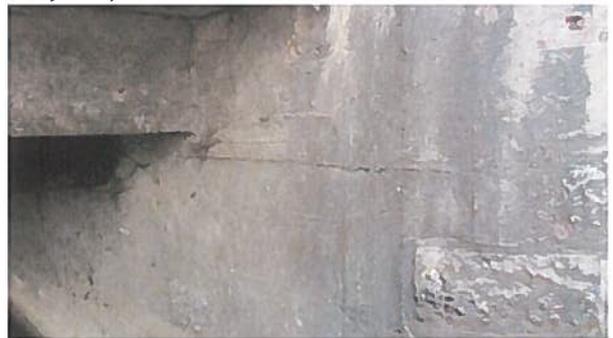
- [4] Pfeiler / Stütze als Vollquerschnitt, Beton, durchgehend, Längsrisse Rissbreite 0,4 - < 1 mm, beidseitig,
- Moos in Wasserwechselzone, besonders bei Sohlabsturz
 - Risse in UK Auflagerbank
 - einzelne Steine des Mauerwerkes mit Materialverlust
 - mehrfach schadhafte Fugen, besonders in Wasserwechselzone
 - beidseitig, korrodierte Eisenteile ohne Funktion
 - rechts, 1 Stelle mit Fugenbewuchs

S=1, V=0, D=1 EP

MITTELPFEILER - LÄNGSRISS

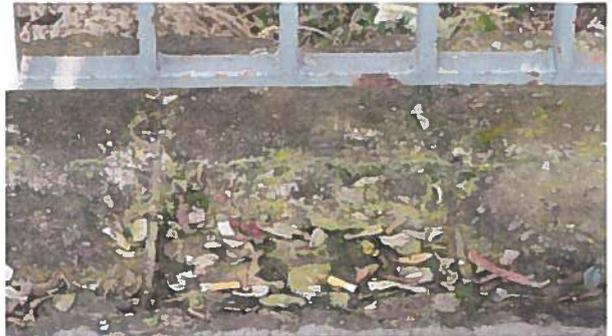
[34] ohne Abschlussprofil, Raumfuge, durchgehend, schadhaft, Breite: 4,0 cm, beidseitig,
- offene Übergangsfugen

S=1, V=1, D=2 EP

FAHRBAHNÜBERGANG LINKS - OFFEN

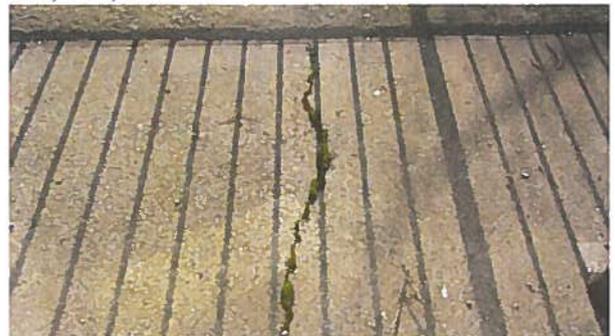
[21] Überbau, Kappenoberfläche, Beton, stellenweise, rissig, ober-, unterstrom,
- breite Querrisse
- Kappenfläche mit Schutzzaun abgesperrt, nicht öffentlich zugänglich (aufgestellt wegen Gesimsschäden und rechnerischer Kragarmüberlastung)

S=1, V=0, D=2 EP

KAPPE OBERSTROM - RISS

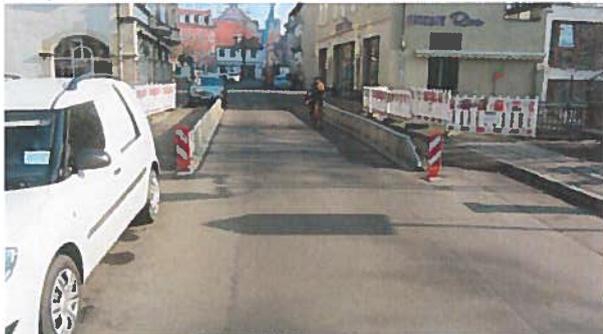
[39] Sonstige leichte Absperrung, Kunststoffe / Glas, gesamtes Bauteil, ohne Befund, ober-, unterstrom,
- Geländer als Gehwegführung vor Bord und als Absperrung der schadhafte Kragarme
- vollständig, leicht verschoben

S=0, V=1, D=0 EP

ABSPERRUNG KRAGARME

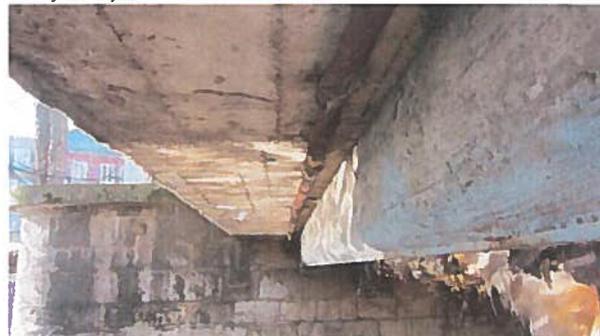
[42] Leitungen, größtenteils, schadhaft, Anzahl: 1 Stück, oberstrom,
- unter Kragarm
- Isolierung völlig schadhaft
- Leitung durchgehend korrodiert
- unfachmännische, nicht regelgerechte Leitungsabhängung

S=1, V=0, D=3 EP

LEITUNG OBERSTROM - SCHADHAFT

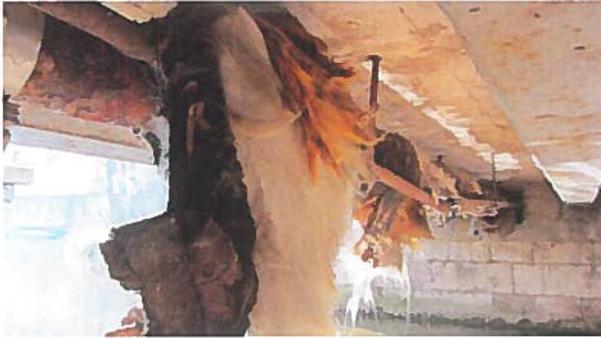
[15] Überbau, Trinkwasserleitung, stellenweise, schadhaft,
Leitung DN 150
- zwischen Träger 1 und 2, s. Bild 25
- undichte Stellen mit Schelle verschlossen

Leitung DN 50
- über Leitung DN 150 angeordnet, entspricht nicht den Normen
- korrodiert

S=1, V=0, D=2 EP

LEITUNGEN DN 150 UND DN 50 - SCHADHAFT
[16] Überbau, Schutzrohr, Stahl / Metall, stellenweise,
unzulässiges Lagergut,
- Leitung zwischen Träger 8 und 9
- Isolation tw. beschädigt
- unzulässiges Lagergut auf Leitung
- Vogelkot

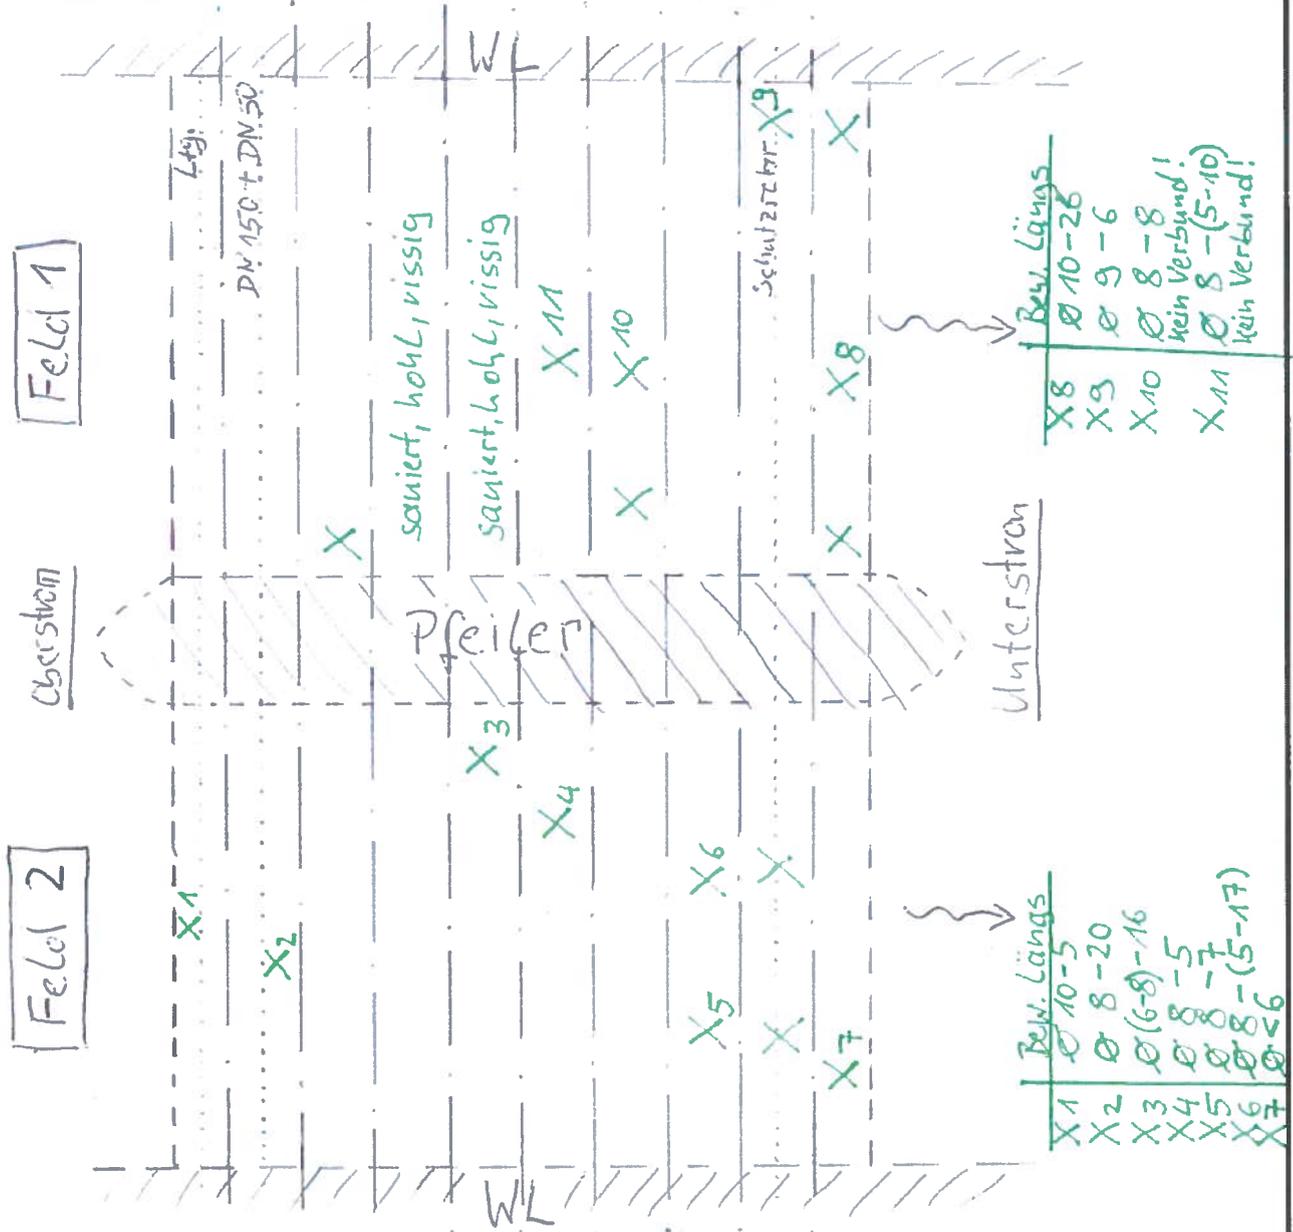
Dokumentation Risse Unterseite Überbau

X8	Ø 10-26
X9	Ø 9-6
X10	Ø 8-8 kein Verbund!
X11	Ø 8-(5-10) kein Verbund!

X1	Ø 10-5
X2	Ø 8-20
X3	Ø (6-8)-16
X4	Ø 8-5
X5	Ø 8-7
X6	Ø 8-(5-17)
X7	Ø 8-6
