## Energetische Sanierungsstudie der Gebäudehülle für die Grundschule 20 in Erfurt

Dipl. Ing. (FH) Maik Pfistner  
Architektenkammer Thüringen

Auftraggeber: Stadtverwaltung Erfurt  
Amt für Grundstücks- und Gebäudeverwaltung  
Löberwallgraben 19  
99096 Erfurt

Erfurt , 31.01.2017

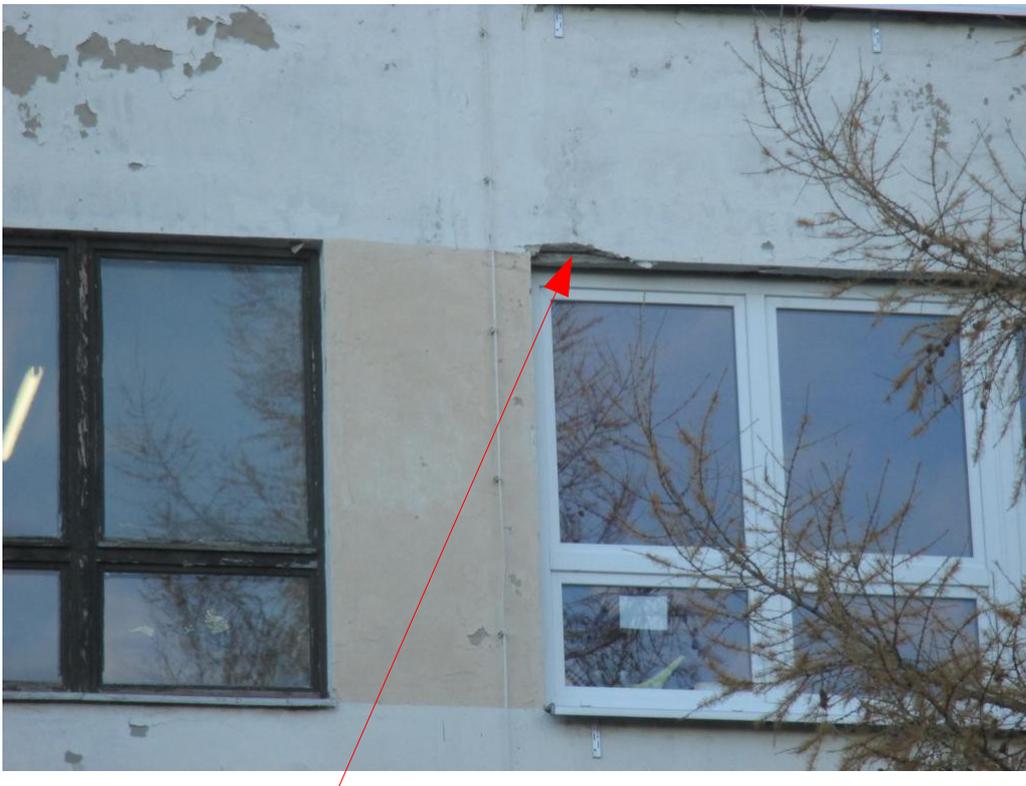
Schäden und Mängel	Empfehlungen zur Beseitigung
1	<p>an allen Fassadenwänden blättert die alte Farbbeschichtung ab; stellenweise Abplatzungen des Betons im Fensterstützbereich; an den Stirnseiten des Gebäudetrakts I und III sind alte Vorbauten aus Betonelementen vorhanden</p>	<p>Für die Fassadenwände wird eine Wärmedämmung vorgeschlagen als WDVS oder eine hinterlüftete Wetterschale. Dabei ist die Tragfähigkeit des Betons zu beachten. An der Ostfassade vom Trakt I muss die Wärmedämmung aus nicht brennbarem Material erfolgen laut Brandschutzkonzept. Die alten Vorbauten aus Beton-</p>

Nord- Westansicht, Abplatzungen von Beton

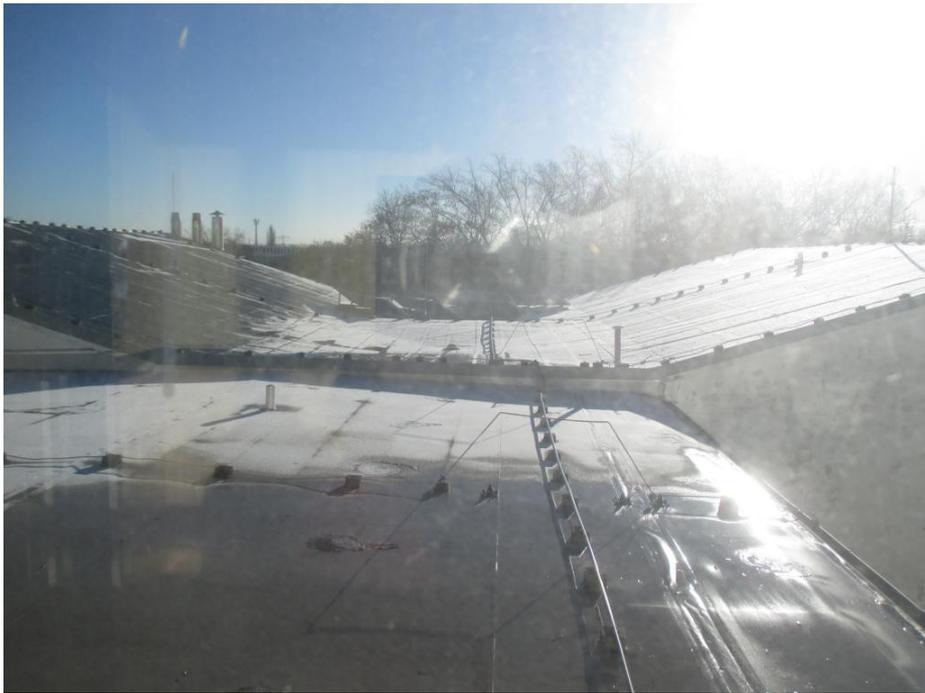
Dachfläche, Trakt II und Trakt III

Schäden und Mängel	Empfehlungen zur Beseitigung
1	Beschädigung der Abdichtungsbahnen an mehreren Stellen (kreisförmige Flicker)	auf jedem Dach der drei Gebäudeteile muss eine Bauteilöffnung erfolgen, um den Dachaufbau (Dämmung und Abdichtungsbahn) festzustellen; die Dämmstärke ist wahrscheinlich zu gering und es muss eine zusätzliche Dämmung auf die alte Dämmung aufgebracht werden Es muss ein U- Wert von 0,14 W/m <sup>2</sup> K gem. Förderrichtlinie erreicht werden. Dies hat zur Folge, dass auch die Abdichtungsbahn erneuert werden muss.

<p>es ist die Erdung der bestehenden Blitzschutzanlage zu prüfen/ gegebenenfalls zu erneuern</p>	<p>mit der höheren Dämmstärke müssen folgende Elemente erneuert werden: die gesamte Blitzschutzanlage, die Dachrinnen, die Einläufe, die Fallrohre der Entwässerung sowie die Dachentlüfter</p>
--	--	---
