Standort: Stadtverwaltung Erlauf, Amt für Stadtentwicklung und Stadtplanung

Projekt: Gestaltungskonzept Neugestaltung Fußgängerzone Belmer Platz

Planungsphase: Grundlagenermittlung

Bestandsplan:

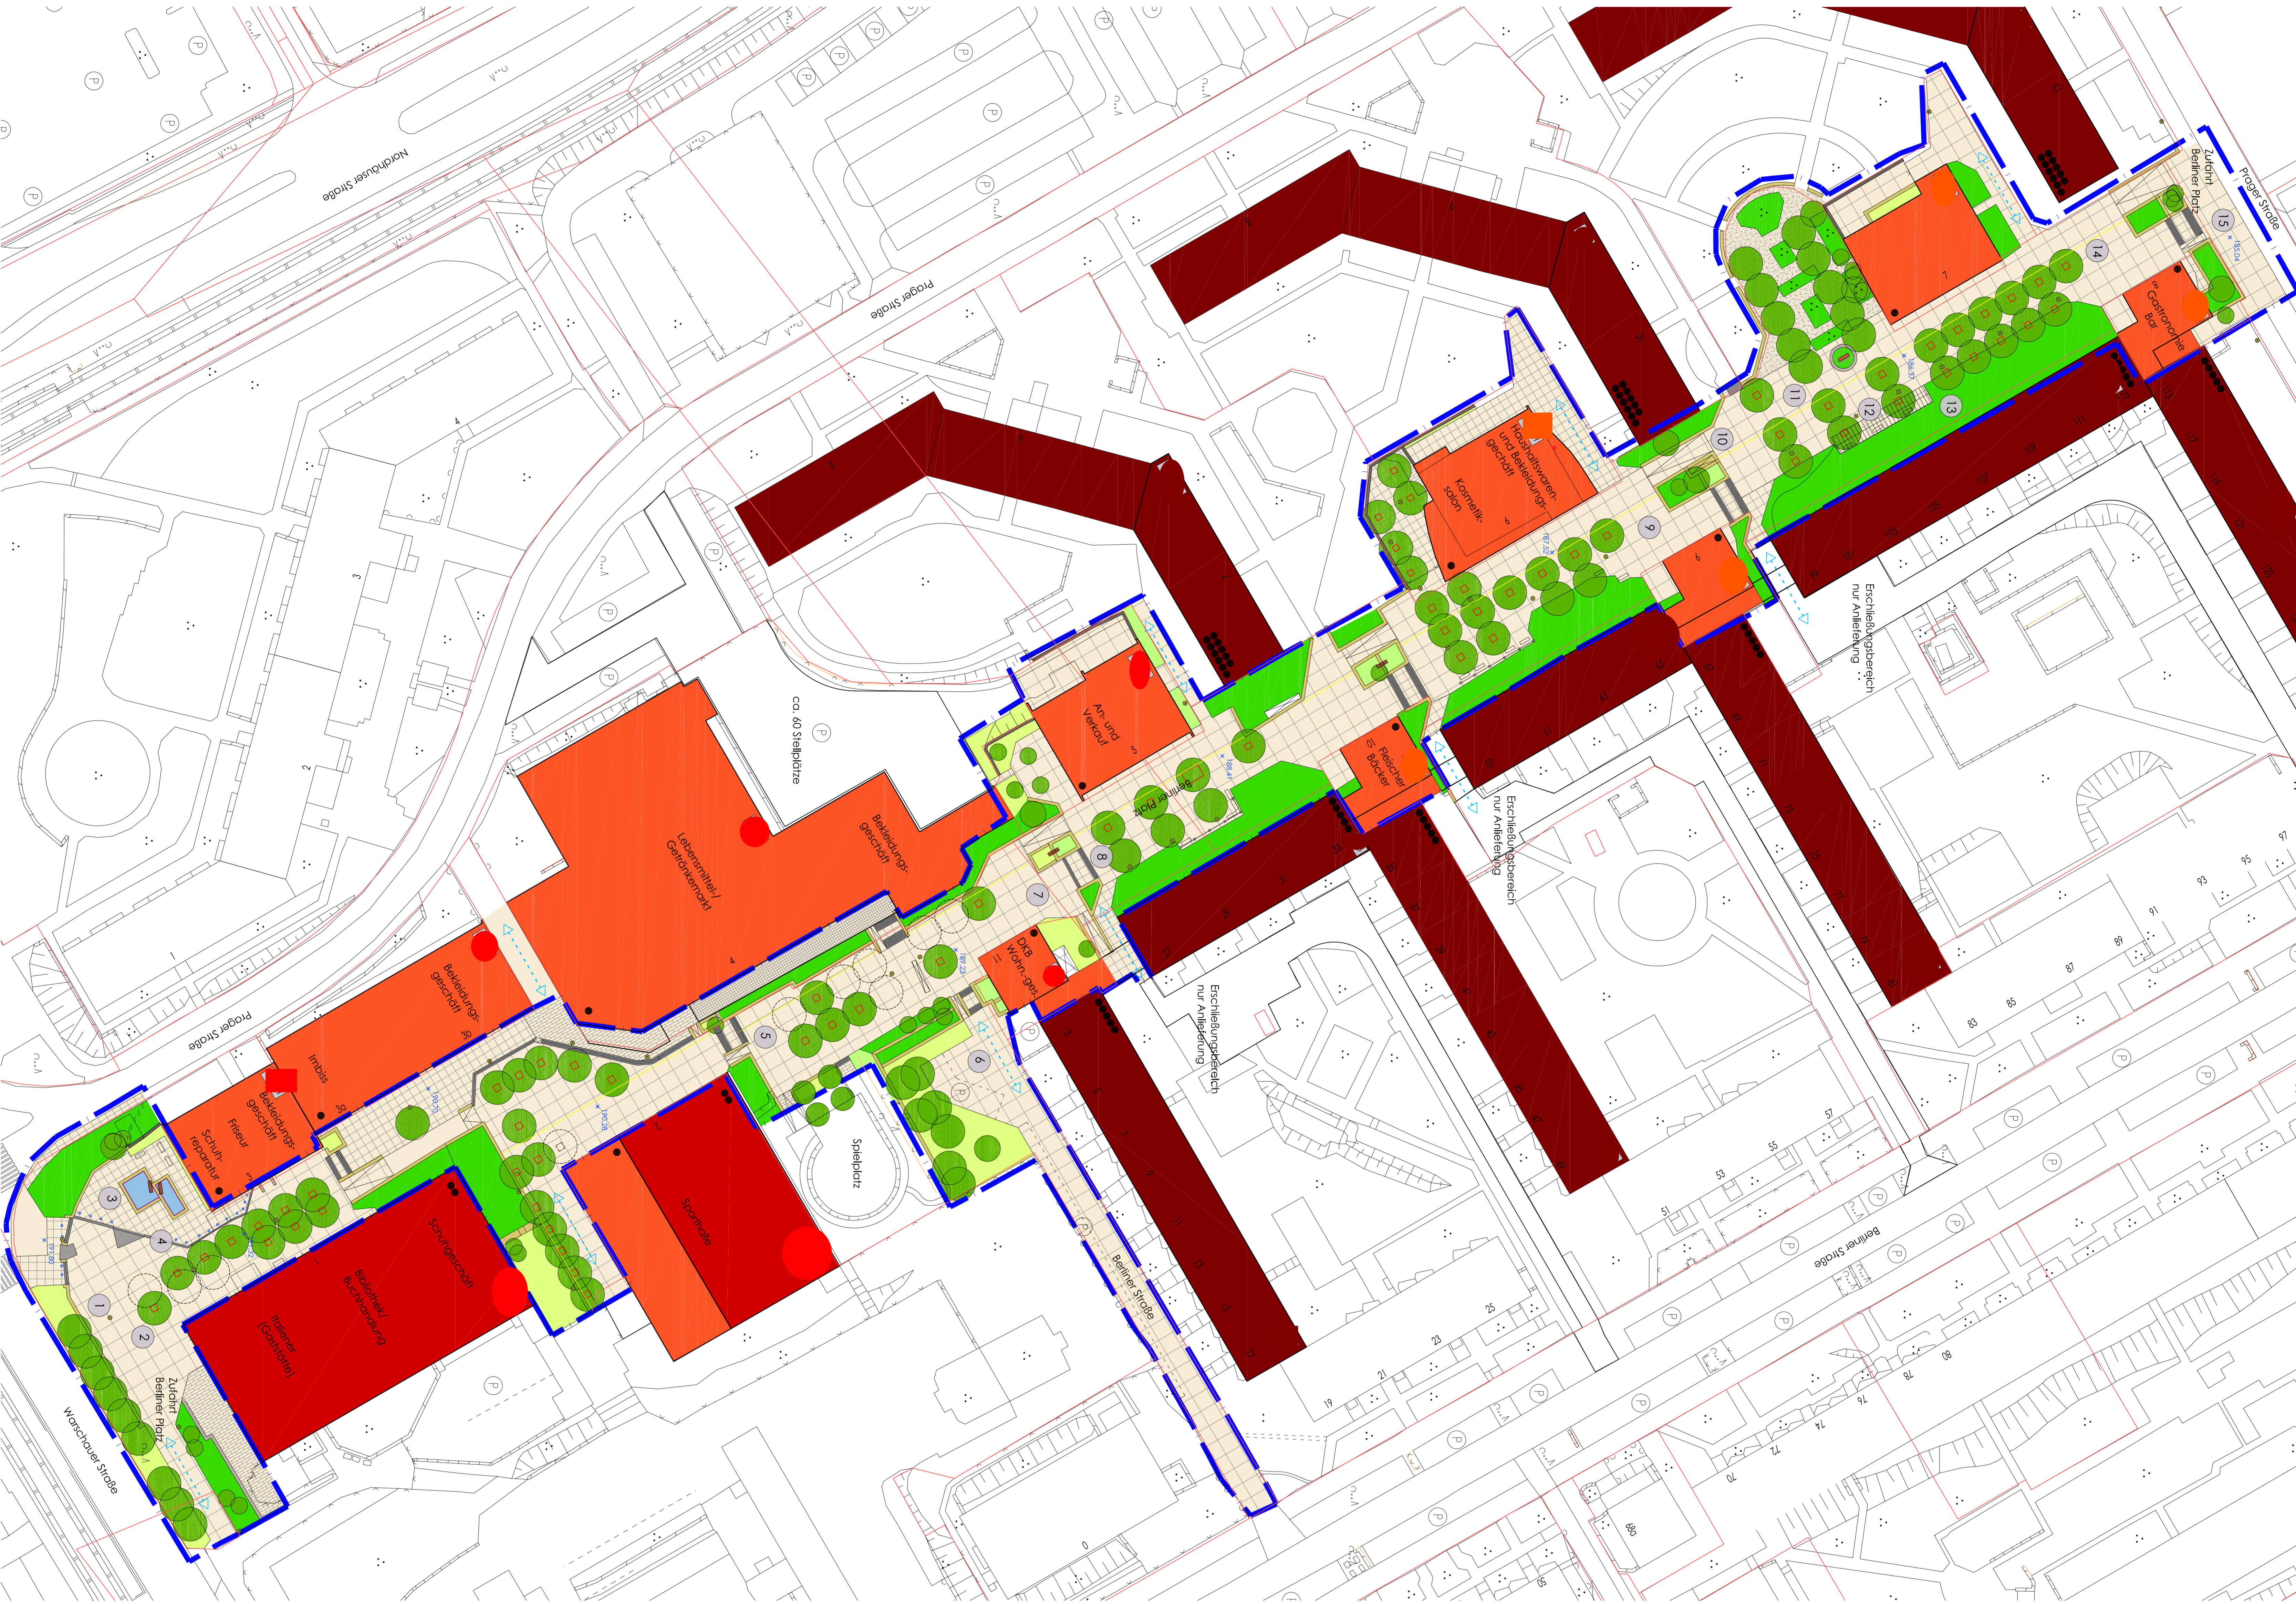
Bewertung:
 Die Stützmauern befinden sich insgesamt in einem baulichen noch guten Zustand. Die Abdeckungen haben bei ca. 50 % der Mauer, vorwiegend Fund-Böden ausgebrochen und der Zustand der Betonformmauern kann als gefährdet betrachtet werden.
