# Baumkataster Erfurt

Robinien Fischmarkt

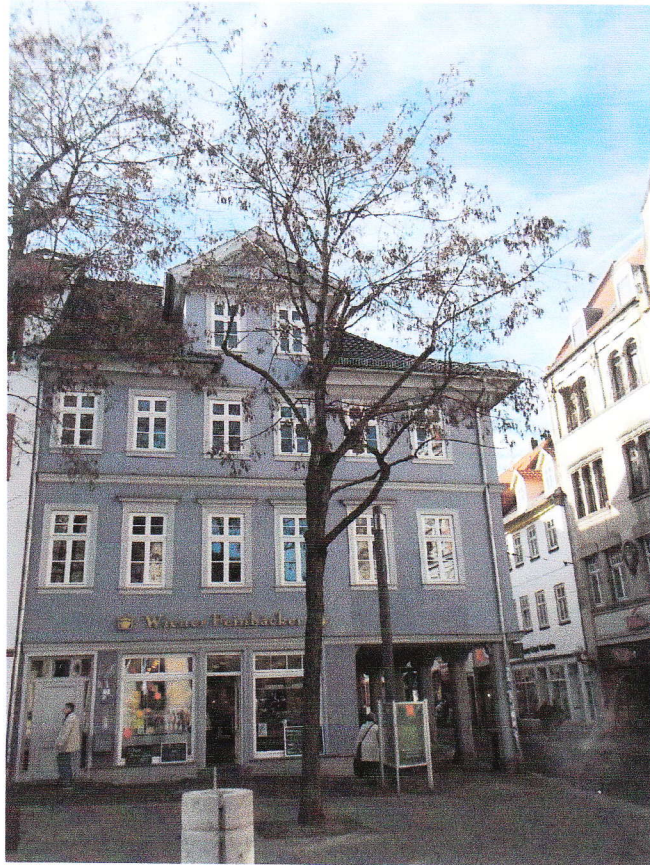
Standort	Erfurt - Fischmarkt
Baumnummer	1
Baumart	Robinie ( <i>Robinia pseudoaccacia</i> )

Die Verkehrssicherheit der Robinie wird durch die, den Astungswunden aufsitzenden Reiterate, eingeschränkt. Hier werden eine Kronenpflege sowie ein Nachbehandlung empfohlen. Eine Dringlichkeit zur Umsetzung der Maßnahme besteht nicht.

Verkehrssicherheit	nicht gegeben
Maßnahmenbeschreibung	Kronenpflege / Nachbehandlung Reiterate
Dringlichkeitsstufe	(3) – innerhalb von 6 Monaten
Regelkontrollintervall	jährlich
Wiederholungsuntersuchung	2016

Konzeptionell sollte auch der Ersatz mit einer standortgerechten und vorschädigungsfreien Pflanzung geprüft werden.

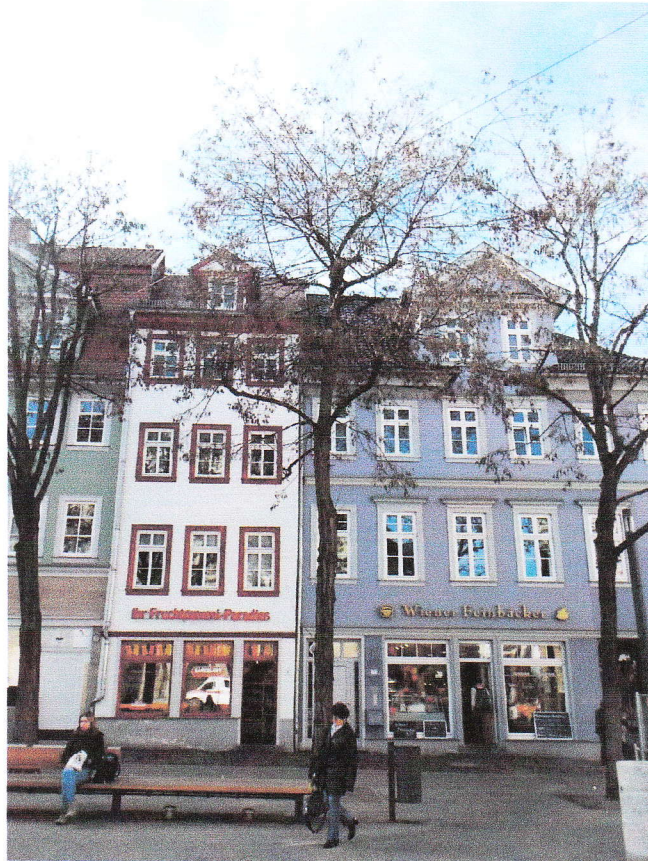
Standort	Erfurt - Fischmarkt
Baumnummer	2
Baumart	Robinie ( <i>Robinia pseudoaccacia</i> )

darstellt. Ob es durch die Verletzungen mittel- und langfristig zu Folgeschäden (z.B. Besiedlung mit Holz abbauenden wurzelbürtigen Pilzen) kommt, kann nicht prognostiziert werden.

Die Verkehrssicherheit der Robinie wird durch die, den Astungswunden aufsitzenden Reiteraten eingeschränkt. Hier werden eine Kronenpflege sowie eine Nachbehandlung empfohlen. Eine Dringlichkeit zur Umsetzung der Maßnahme besteht nicht.

Verkehrssicherheit	nicht gegeben
Maßnahmenbeschreibung	Kronenpflege / Nachbehandlung Reiterate
Dringlichkeitsstufe	(3) – innerhalb von 6 Monaten
Regelkontrollintervall	Jährlich
Wiederholungsuntersuchung	2016

Konzeptionell sollte auch der Ersatz mit einer standortgerechten und vorschädigungsfreien Pflanzung geprüft werden.

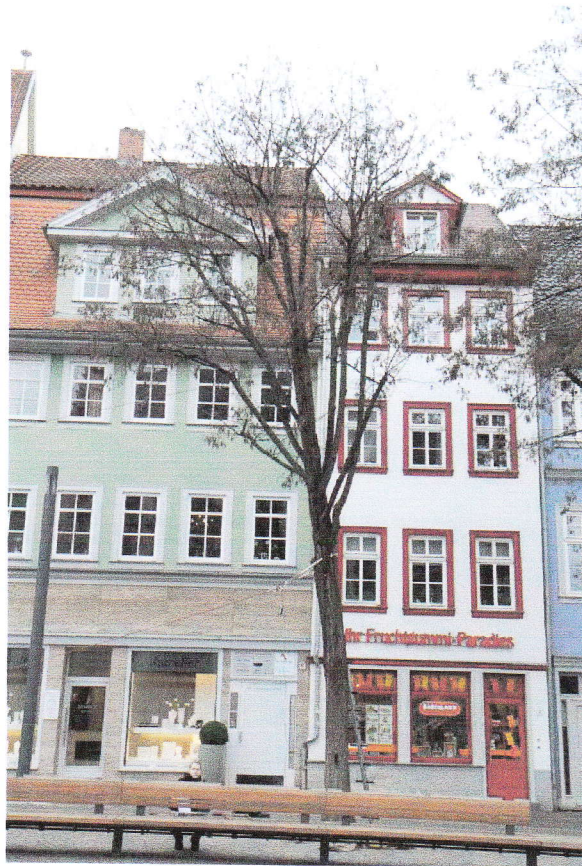
Standort	Erfurt - Fischmarkt
Baumnummer	3
Baumart	Robinie ( <i>Robinia pseudoaccacia</i> )

Verkehrssicherheit	nicht gegeben
Maßnahmenbeschreibung	Fällung <i>alternativ</i> Absicherung in drei Richtungen
Dringlichkeitsstufe	(1) – Gefahr in Verzug
Regelkontrollintervall	-
Wiederholungsuntersuchung	-

Zur Herstellung der Verkehrssicherheit wird eine zeitnahe Fällung der Robinie dringend empfohlen. Alternativ wäre auch eine statische Sicherung des Baumes über dynamisch wirkende Seile in drei Richtungen denkbar. Die Mindesthaltekraft des Systems sollte mind. 200 kg betragen.
