GUTACHTEN

Gutachten – Nr.	514004
Datum	12.03.2014
Gutachter Helfer	Mark Pommnitz / Forstassessor T. Appel
Projektbezeichnung	eingehende Untersuchung Standsicherheit- und Bruchsicherheit - Robinie – Fischmarkt - Erfurt
Auftraggeber	Stadt Erfurt - Gartenamt

Standort	Erfurt - Fischmarkt
Baumnummer	1
Baumart	Robinie (<i>Robinia pseudoaccacia</i>)

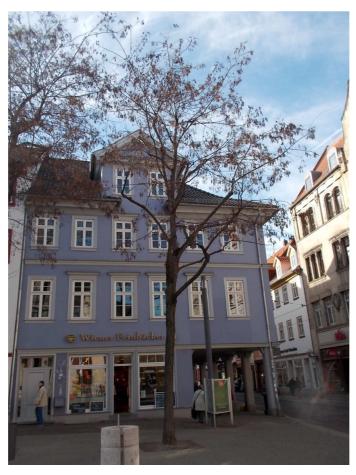
Entwicklungsphase	Reifephase		
Sicherheitserwartung	höher		
Höhe (in m)	13,5		
Stammdurchmesser in 1,0 m Höhe (in cm)	29		
h/d Wert	47		
Kronendurchmesser	7		
Kronenprozent	35%		
Vitalität	V 1 - 2		
Standform	solitär		
Windeinfluss / Exposition	geschützt		
Bedeutung / Funktion	gestalterisch, Ortsbild prägend

Krone	alte Einkürzung, einseitige Kronenform
Stamm	keine Auffälligkeiten
Wurzel	Abgrabung, Wurzelschäden durch Baumaßnahme
Baumumfeld	Bodenverdichtung, Bodenversiegelung, Baumscheibe 2 x 2,0 m ebenfalls verdichtet
