## GUTACHTEN

Gutachten – Nr.	514004
Datum	12.03.2014
Gutachter Helfer	Mark Pommnitz / Forstassessor T. Appel
Projektbezeichnung	eingehende Untersuchung Standsicherheit- und Bruchsicherheit - Robinie – Fischmarkt - Erfurt
Auftraggeber	Stadt Erfurt - Gartenamt

Standort	Erfurt - Fischmarkt
Baumnummer	2
Baumart	Robinie ( <i>Robinia pseudoaccacia</i> )

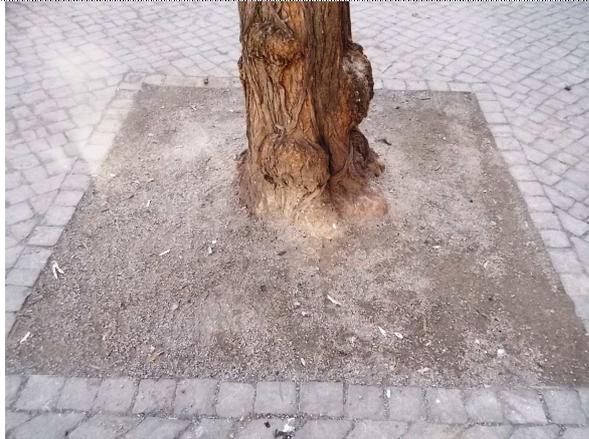
Abb. 1: Baumumfeld

Krone	alte Einkürzung, einseitige Kronenform
Stamm	offene Morschung aus Astungswunde in 4,70 m
Wurzel	Abgrabung, Wurzelschäden durch Baumaßnahme
Baumumfeld	Bodenverdichtung, Bodenversiegelung, Baumscheibe 2 x 2,0 m ebenfalls verdichtet

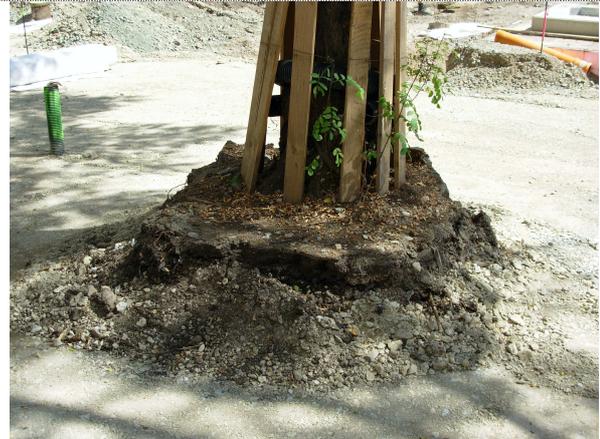
Abb. 2: Baumumfeld (Quelle: Gartenamt Erfurt)

Während der Umbau- und Sanierungsarbeiten des Fischmarktes wurde in das Baumumfeld der Robinie eingegriffen. Zum Teil lag der obere Wurzelbereich längere Zeit frei (vgl. Abb. 2)

Auswirkungen der Baumaßnahme auf die Standsicherheit konnten in beide Lastrichtungen nicht nachgewiesen werden.
