GUTACHTEN

Gutachten – Nr.	514004
Datum	03.04.2014
Gutachter Helfer	Mark Pommnitz / Forstassessor T. Appel
Projektbezeichnung	eingehende Untersuchung Standsicherheit- und Bruchsicherheit - Robinie – Fischmarkt - Erfurt
Auftraggeber	Stadt Erfurt - Gartenamt

Standort	Erfurt - Fischmarkt
Baumnummer	3
Baumart	Robinie (<i>Robinia pseudoaccacia</i>)

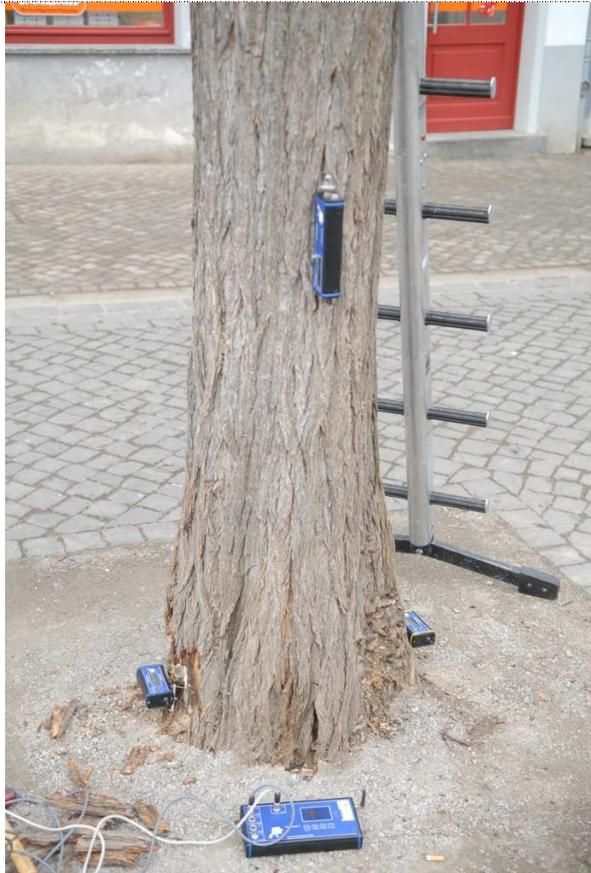
Abb. 1: Baumumfeld, Fruchtkörper Stammbasis

Im unteren Stammbereich finden sich wiederholt Pilzfruchtkörper einer Trametenart. Trameten verursachen eine Weißfäule. Das Auftreten von Pilzfruchtkörpern weist meist auf einen fortgeschrittenen Befall hin. Bei der Untersuchung zeigt sich, dass ca. 70-80% des Stammmantels befallen waren. In den befallenen Bereich war unter Anderem der gesamte Kambialbereich zerstört. Ein Stofftransport kann hier somit nicht mehr stattfinden. Die Schäden werden kurz- und mittelfristig zu erheblichen Vitalitätseinbußen bis hin Absterben des Baumes führen.

Zur Herstellung der Verkehrssicherheit wird eine zeitnahe Fällung der Robinie dringend empfohlen. Alternativ wäre auch eine statische Sicherung des Baumes über dynamisch wirkende Seile in drei Richtungen denkbar. Die Mindesthaltekraft des Systems sollte mind. 200 kg betragen.

Verkehrssicherheit	nicht gegeben
Maßnahmenbeschreibung	Fällung <i>alternativ</i> Absicherung in drei Richtungen
Dringlichkeitsstufe	(1) – Gefahr in Verzug
Regelkontrollintervall	-
Wiederholungsuntersuchung	-

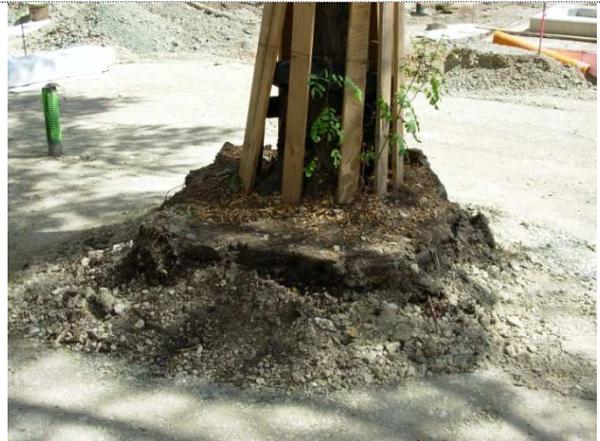
Abb. 2: Baumumfeld (Quelle: Gartenamt Erfurt) Beispielbild

Während der Umbau- und Sanierungsarbeiten des Fischmarktes wurde in das Baumumfeld der Robinie eingegriffen. Zum Teil lag der obere Wurzelbereich längere Zeit frei (vgl. Abb. 2)

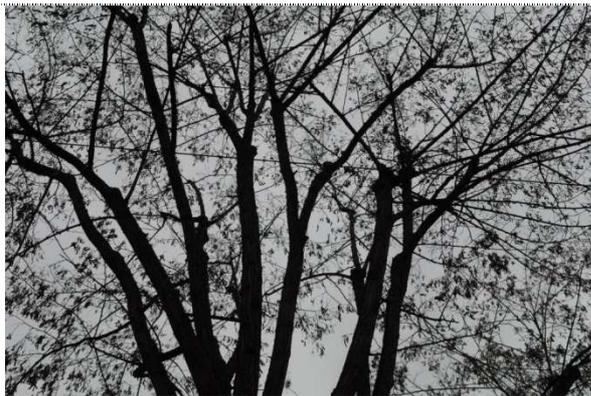
Abb. 3: Kronenbereich

Die Krone der Robinie wurde in der Vergangenheit bereits gekürzt. Es finden sich Astungswunden und eine fortgeschrittene Reiteratbildung. Die Krone ist zur angrenzenden Gebäudefront einseitig ausgebildet.

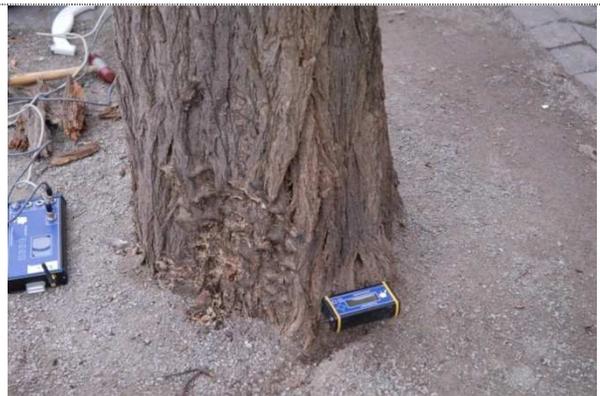
Abb. 4: Trameten Stammbasis
