### Bauzustand vor der grundhaften Instandsetzung

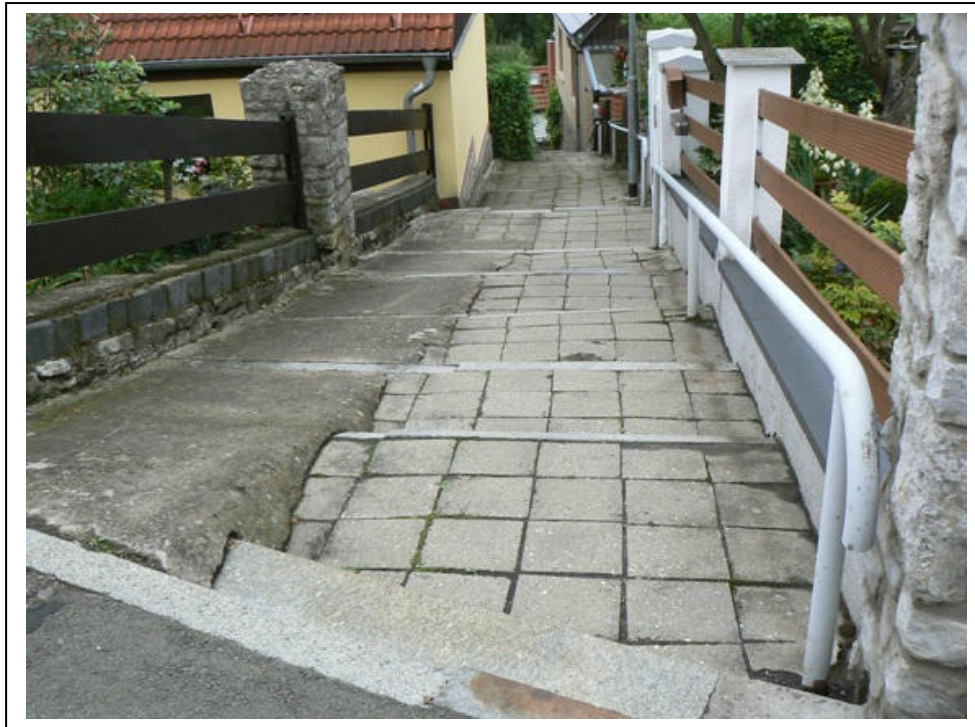
Blick von der Hohe Straße in Richtung Eselstiege

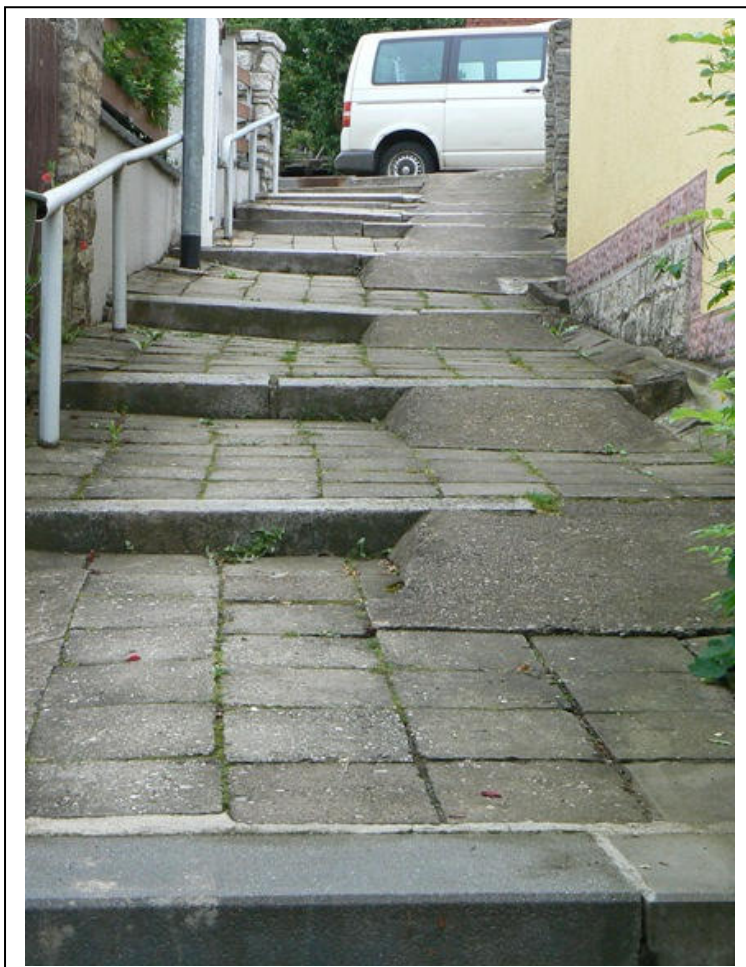
Blick in Richtung Hohe  
Straße

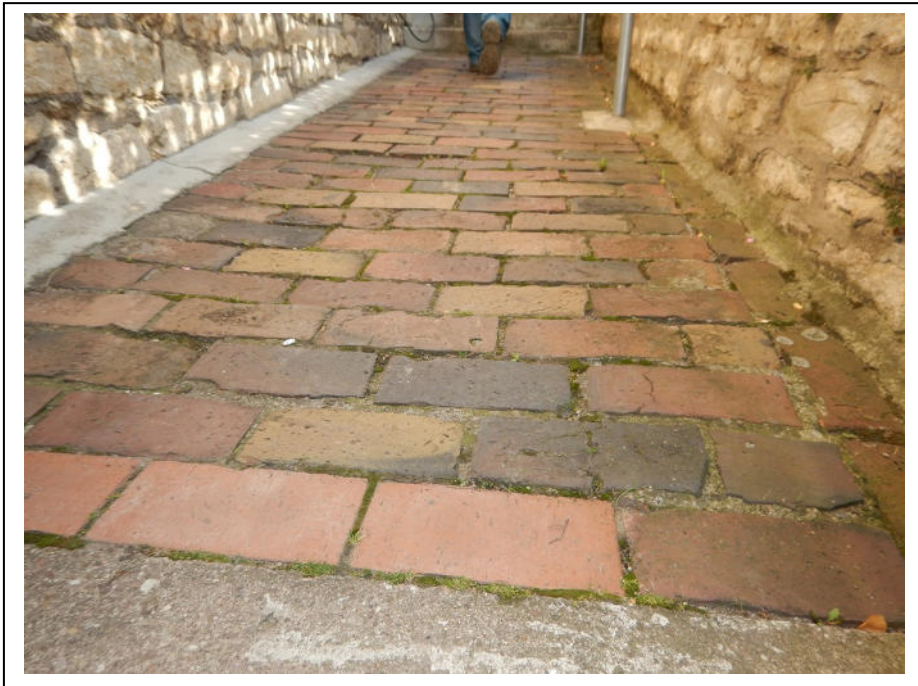
Klinkerpodest im unteren Treppenbereich

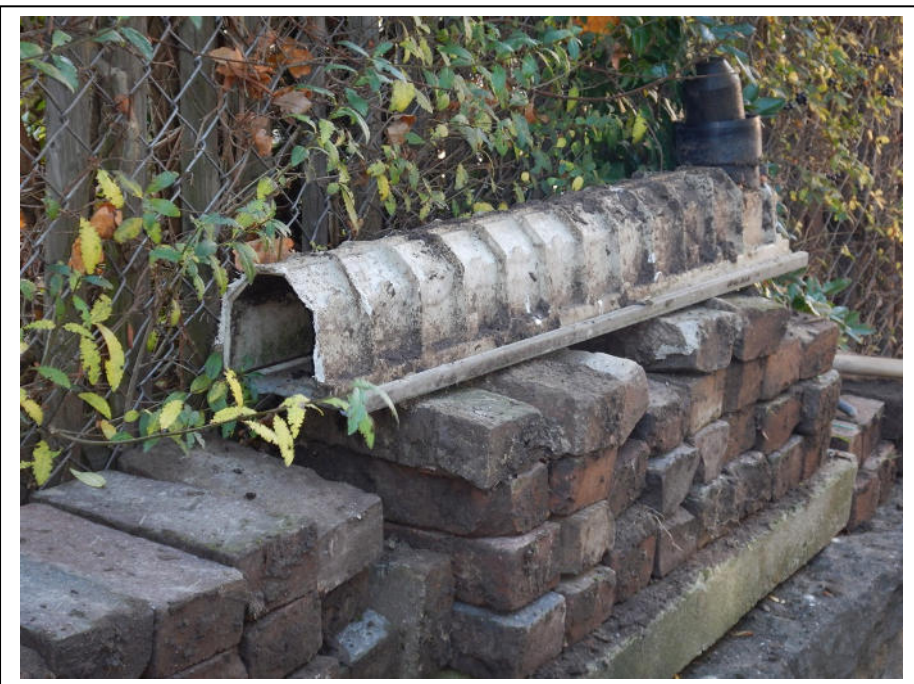
Klinker im ausgebauten Zustand
