## GUTACHTEN

Gutachten – Nr.	516_0019_02
Datum	23.09.2016
Gutachter	Christin Bartholomäus Dipl.-Ing. (FH) Landschaftsarchitektur/ zertifizierte Baumkontrolleurin
Projektbezeichnung	Prüfung der Einbindung von 110 Bäumen in die geplante Neugestaltung des Berliner Platzes in Erfurt
Auftraggeber	Stadt Erfurt Tiefbau- und Verkehrsamt Abteilung Bau Steinplatz 1 99085 Erfurt

### **1.1 Aufgabenstellung**

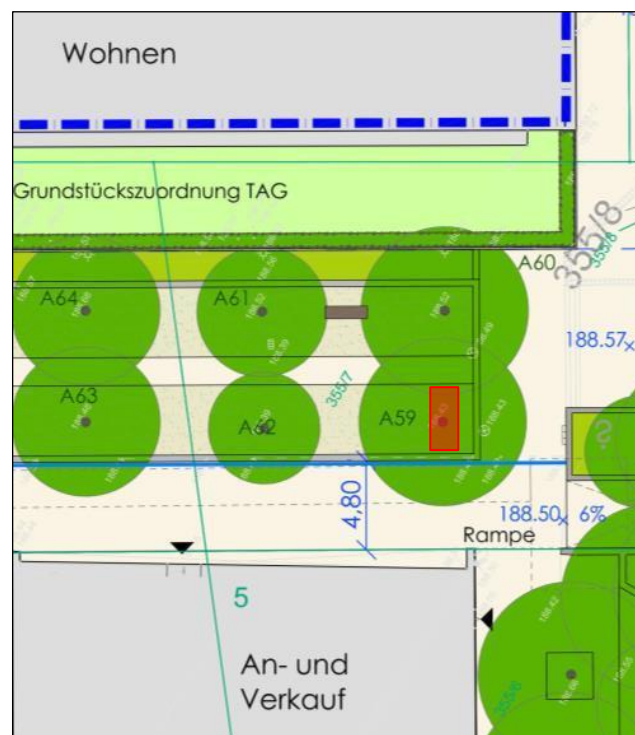
## Spitzahorn (*Acer platanoides*) 59

Lage des Grabens: im Planausschnitt<sup>9</sup> rot markiert

Daten: Abstand zum Stamm 0 cm

Zustand: Die Wurzeln weisen nur geringe Rindenschäden auf. In direkter Stammnähe befinden sich sehr viele Adventivwurzeln. Das Wurzelsystem hat sich in der Bettung sehr flach ausgebreitet. An einer Stark- und Grobwurzel befindet sich ein Rindenschaden (Abb. 9), der auf die geringen Platzverhältnisse (verdichteter Boden unterhalb, Platten oberhalb der Wurzeln) zurückzuführen ist.

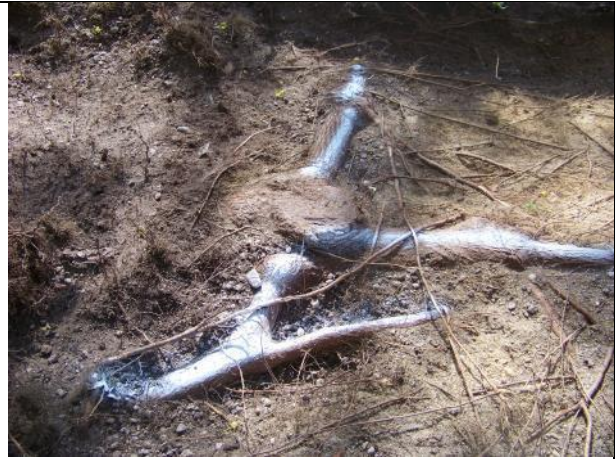
Abb.10: Rindenschaden an den Wurzeln durch Plattenbelag

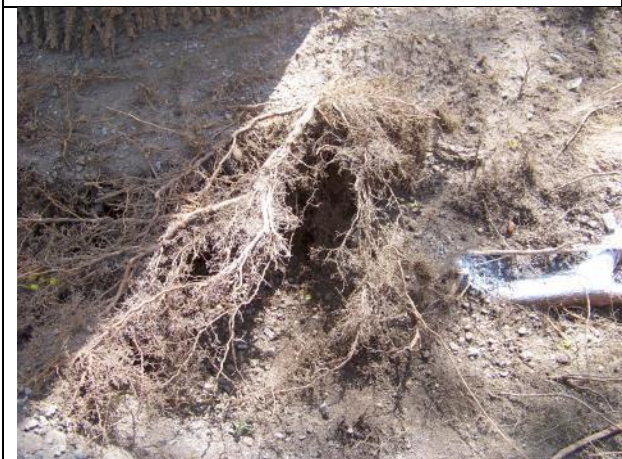
Abb.11: Adventivwurzeln in Stammnähe

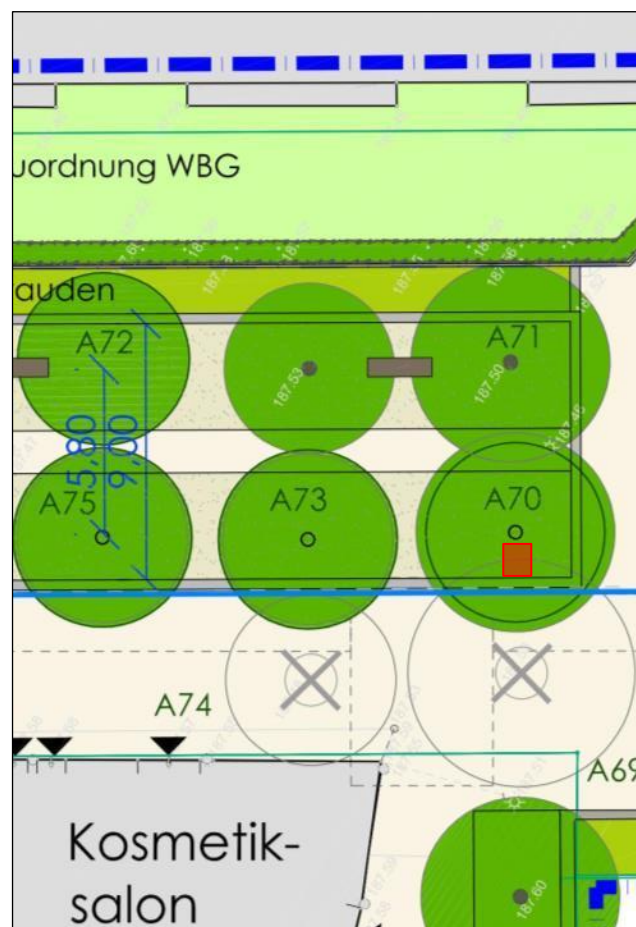
## Spitzahorn (*Acer platanoides*) 70

Lage des Grabens: im Planausschnitt<sup>11</sup> rot markiert

Daten: Abstand zum Stamm ca. 10 cm

Zustand: Die Wurzeln weisen keine Schäden auf. Das anschließende Erdreich ist verdichtet. In der Nähe des Stammes konnten vereinzelt Adventivwurzeln festgestellt werden. Das Wurzelsystem hat sich in der Bettung ausgebreitet und verläuft am Stamm teilweise oberirdisch.

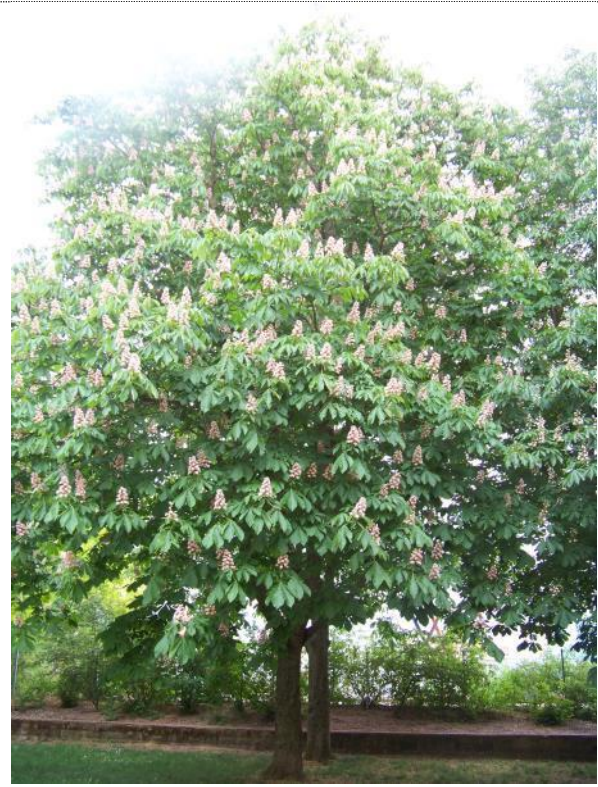
Abb.53: Baum 39

In die Standorte der Kastanien (39, 41, 44) wird durch die neuen Stellplätze und die geplante Zufahrt eingegriffen. Aufgrund des geringen Abstandes zu den Bäumen ist mit deutlichen Schäden an den Wurzeln sowie am direkten Baumumfeld zu rechnen.

Durch das Überbauen der Wurzeln im Bereich der Stellplätze (Baumnr. 39, 41, 44) und der Pflasterflächen (Baumnr. 55. 84) durch frei tragende Wurzelbrücken können statisch relevante Wurzeln erhalten bleiben. Technisch sind verschiedene Einbauvarianten am Markt vorhanden. Das eine System überspannt mittels Betonelementen Weiten bis 2,0 m und ruht beispielsweise auf Streifenfundamenten (siehe Firma Langer). Ein weiteres System bietet überbaubare Wurzelbrücken, beispielsweise von der Firma Greenleaf (Produkt: Stratacell, arborgrid o.vgl).

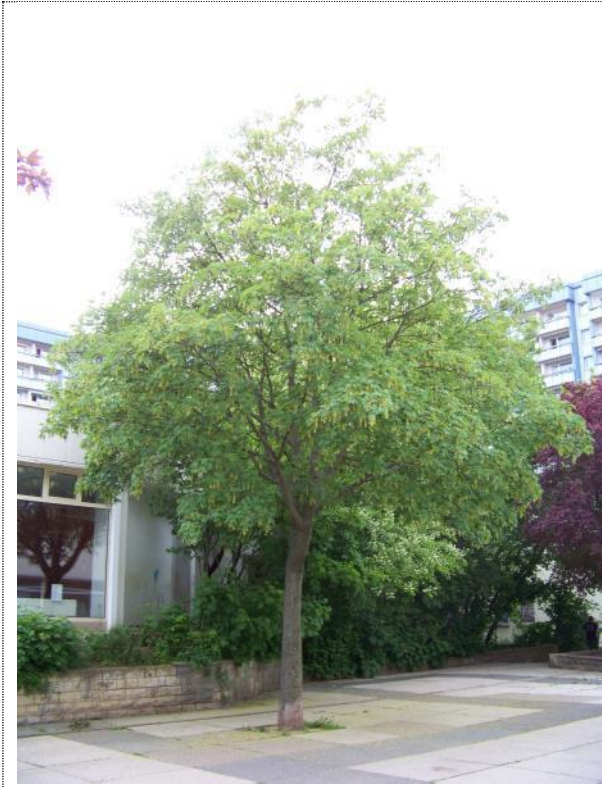
Abb.62: Baum 55

Die Spitzahorne (Baumnr. 55, 84) prägen an ihren Standorten die Platzsituation und weisen eine hohe Erhaltungswürdigkeit auf. Durch die Erneuerung der Platzfläche müssen die bestehenden Großwegeplatten entfernt und neue Baumscheiben angelegt werden. Aufgrund der geringen Abstände zwischen den Stämmen und den Platten kann es zu Schäden an den Bäumen (Krone, Stamm, Wurzelsystem) kommen.

Bei den zwei Bäumen (55, 84) die zukünftig in Baumscheiben auf dem Platz (mit Platten bzw. Pflaster) stehen, sollte im Rahmen der Abrissarbeiten entschieden werden, ob ein Baumerhalt möglich ist. Dabei sollte die genaue Lage der Wurzeln geklärt und das Überbauen dieser mit Pflaster, Platten bzw. Wurzelbrücken geprüft werden. Breitet sich das Wurzelsystem genauso aus wie bei der Wurzelsuchgrabung (Baumnr. 59, 70), dann können die Bäume nicht erhalten bleiben. Liegen die Wurzeln tiefer bzw. weisen sie einen Durchmesser von 2 cm und kleiner auf, so können die Wurzeln überdeckt sowie erhalten werden. Die Bettung des Pflasters bzw. der Platten sollte in direkter Baumnähe dann aus verdichtungsfähigem Substrat bestehen.

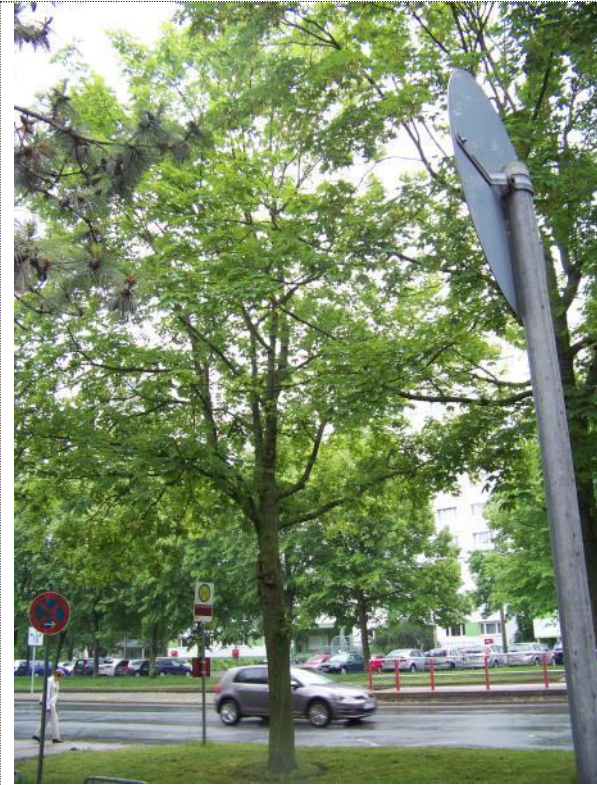
Abb.120: freiliegende Wurzeln am Stammfuss
