Schlussbericht

Wissenschaftliche Begleitung eines Verkehrsversuches für eine überbreite Fahrspur in der Talstraße, Erfurt

Halle (Saale), 26. August 2021

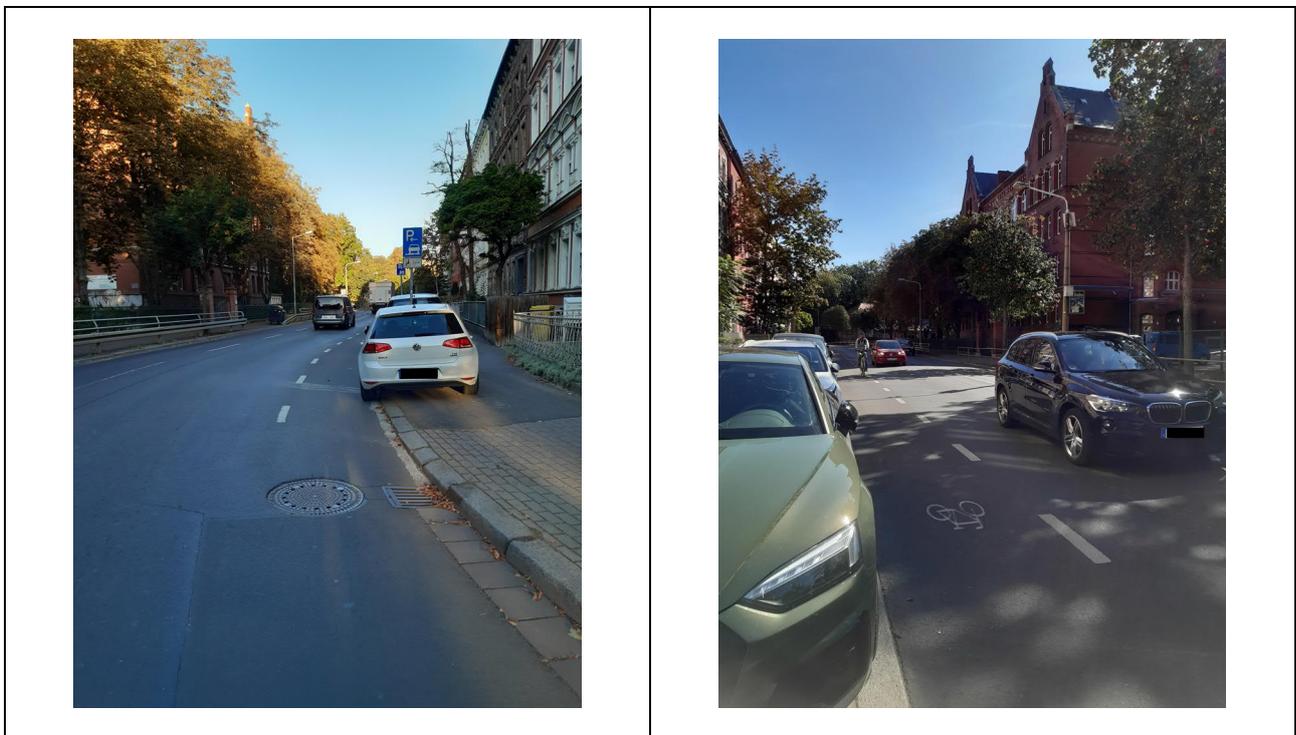
Bild 8: Schutzstreifen vor Talstraße Nr. 6 und Nr. 12b

Die Breite des Schutzstreifens auf der Talstraße zwischen Nordstraße und Nettelbeckufer entspricht mit 1,50 m dem Regelmaß. Aufgrund der im Seitenraum parkenden Fahrzeuge wird jedoch die nach Richtlinie für Stadtstraßen (RASt), S. 83 und nach den Empfehlungen für Radverkehrsanlagen (ERA), Tab. 5 geforderte, vom Radverkehr nutzbare Gesamtfläche von 1,75 m unterschritten (Bild 8). Bei sich öffnenden Autotüren der parkenden Kfz besteht vor allem in den Spitzenzeiten die Gefahr sogenannter Doring-Unfälle. Dies trifft insbesondere auf den Bereich am ersten Parkstand in der Rechtskurve vor Haus Nr. 6 zu, da hier zusätzlich aufgrund der Kurvenlage schlechte Sicht nach hinten für ausparkende Fahrzeugen aussteigende Personen herrscht. Weiterhin wird durch die parkenden Fahrzeuge der ohnehin zu schmale nördliche Gehweg zusätzlich eingeengt. Es werden Mindestmaße kombiniert, was zu vermeiden ist.

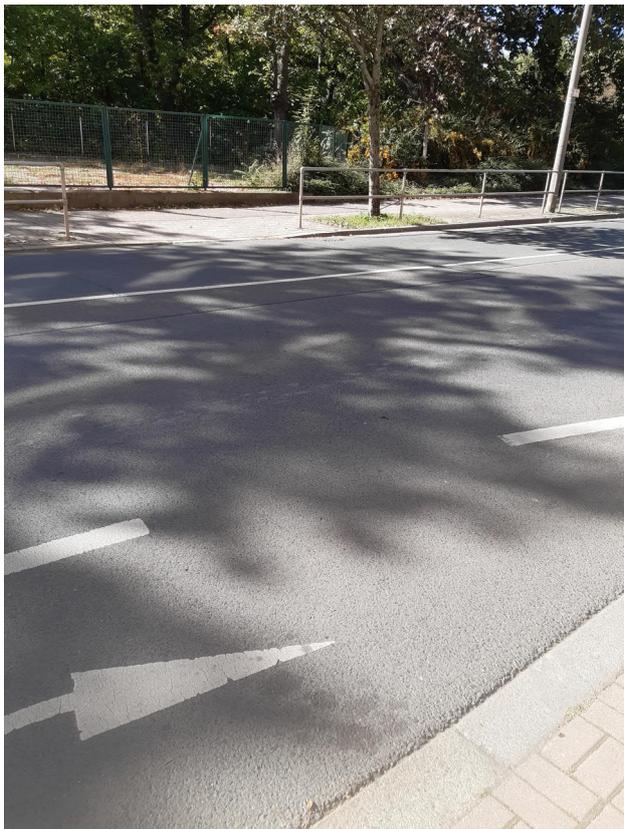
Bild 9: Nullabsenkung und gegenüberliegende Lücke im Geländer

Im Bereich der westlichen Zufahrt zur Ludwig-Erhard-Schule (Höhe Haus Nr. 12) wird der Radverkehr über eine Nullabsenkung des Bordsteins in den Seitenraum geführt. An der gleichen Stelle besteht aufgrund der gegenüberliegenden Lücke im Geländer zwischen Gehweg und Fahrbahn eine Möglichkeit zur (ungesicherten) Querung für Fußgänger. Durch den gleichzeitigen Wechsel der Führungsform des Radverkehrs wird die Situation für querende Fußgänger zusätzlich komplexer und somit erschwert. Es sollte geprüft werden, ob die Nullabsenkung und damit die Überführung des Radverkehrs in den Seitenraum wenige Meter weiter nach vorn (Richtung Nettelbeckufer) oder hinten (ggf. unter Wegfall eines Parkstandes) verlegt werden kann.

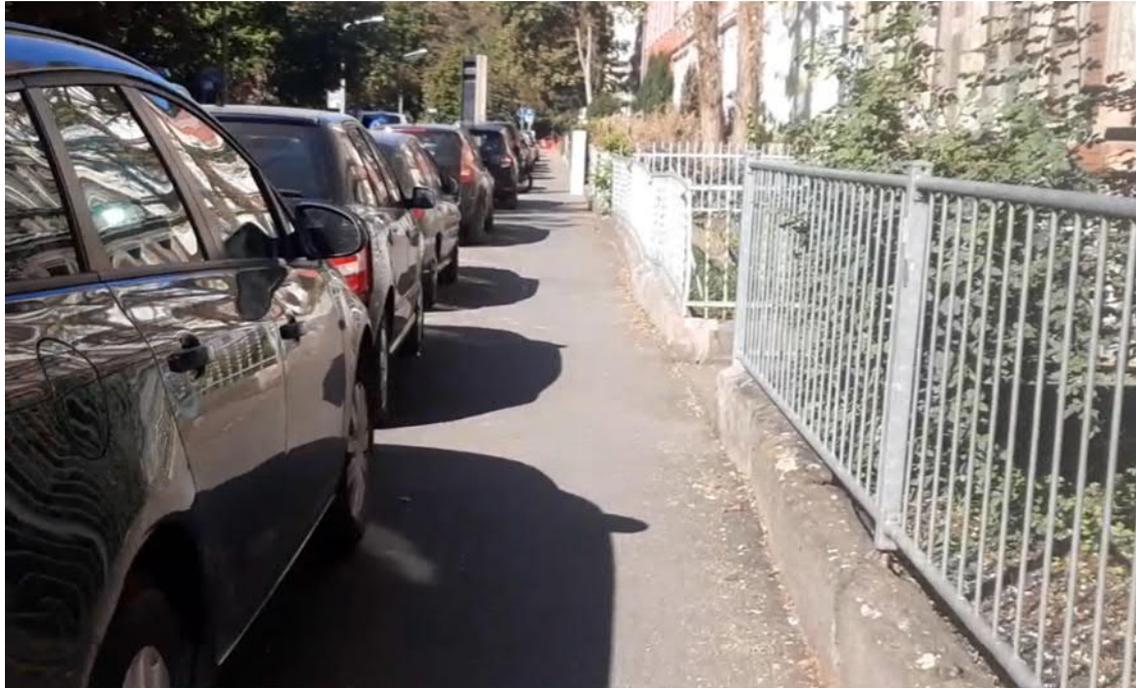
Bild 10: Nördlicher Gehweg der Talstraße

Im Bereich der Schule beträgt die nutzbare Breite des nördlichen Gehweges auf der Talstraße aufgrund der dort parkenden Fahrzeuge ca. 1,20 m (Bild 10). Die Mindestbreite gemäß RAS, S. 81, Bild 70 beträgt 2,50 m. Aufgrund des schmalen Gehweges können insbesondere mobilitätseingeschränkte Personen Probleme haben, in diesem Bereich den Gehweg sicher zu begehen bzw. zu befahren (Rollstuhl). Ein Bedarf hierfür ist schon aufgrund des vorhandenen Verkehrszeichens 315 (Parken auf dem Gehweg) mit Zusatzzeichen 1044-11 (Schwerbehinderte mit Parkausweis) offensichtlich vorhanden. Die Mindestbreite für Gehwege

nach RASt ist einzuhalten. Andernfalls kann es zu gefährlichen Ausweichmanövern von mobilitätseingeschränkten Personen auf den Schutzstreifen oder die Fahrbahn kommen.

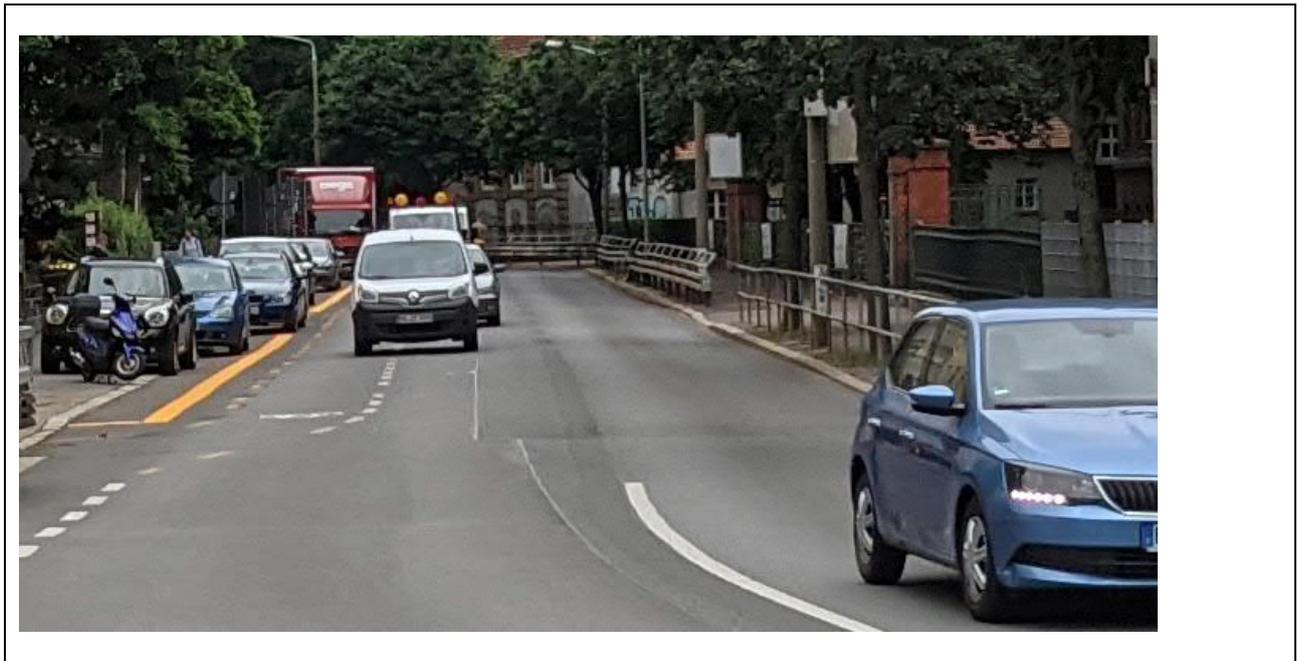
Die Breiten des Schutzstreifens (1,50 m), des Sicherheitstrennstreifens (0,75 m) und des überbreiten Fahrstreifens (5,00 m) zwischen den Häusern Talstraße 7 und 12a entsprechen jeweils dem Regel- bzw. Mindestmaß. Das Nebeneinanderfahren von zwei Kfz auf dem überbreiten Fahrstreifen ist möglich, jedoch aufgrund der beengten Platzverhältnisse sehr schwierig. Es erfordert sehr hohe Aufmerksamkeit für die Steuerung des Fahrzeugs selbst, wodurch eine sehr komplexe Situation entsteht und die Konzentrationsfähigkeit für andere Bereiche des Verkehrsgeschehens (z. B. querende Fußgänger, Beschilderung o. Ä.) reduziert werden kann. Wegen der beengten Platzverhältnisse wird der Schutzstreifen häufig vom Kfz-Verkehr befahren, was an der abgefahrenen Markierung erkennbar ist (Bild 11).

Bild 11: Neuer Querschnitt und Mitbenutzung des Schutzstreifens

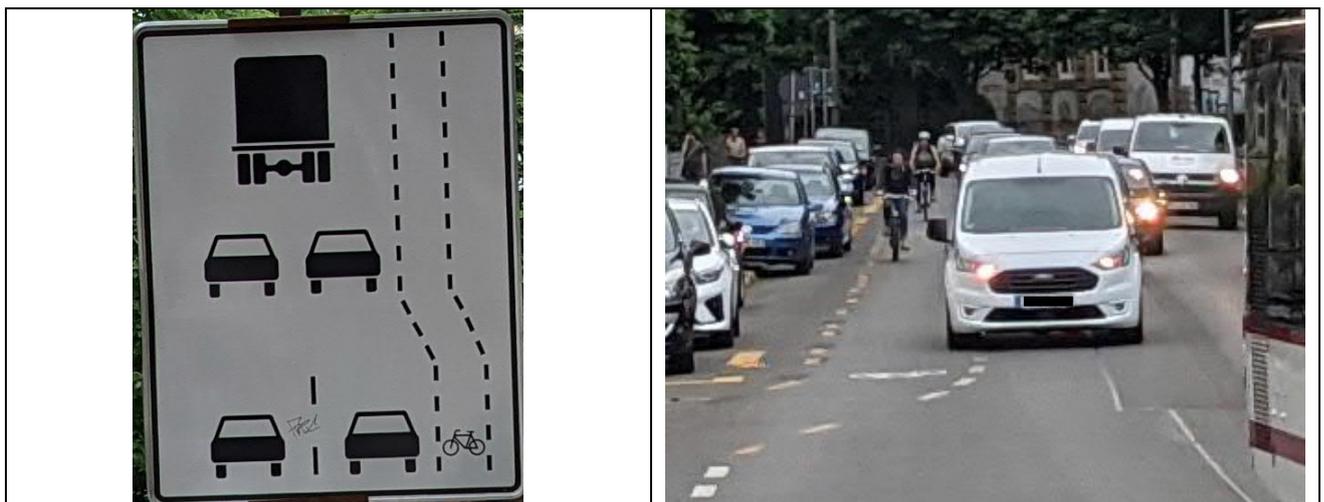
Das Überholen von Radfahrenden ist bei zwei nebeneinanderfahrenden Kfz unter Einhaltung des erforderlichen Überholabstandes von 1,50 m gegenüber dem Radverkehr nicht möglich. Die Markierung und Beschilderung suggerieren jedoch, dass die Möglichkeit dazu besteht (Bild 12). In der Realität konnte vor Ort beobachtet werden, dass der Überholabstand gegenüber dem Radverkehr teilweise deutlich zu gering ist. Radfahrende werden durch die dicht überholenden Kfz nach rechts gedrängt, wodurch es zu Doorings-Unfällen kommen kann. Ebenso besteht die Gefahr, dass Radfahrende sich auf dem Schutzstreifen unsicher fühlen und stattdessen auf dem Gehweg fahren, wodurch es zu Konflikten mit dem Fußverkehr kommen kann. Die genannten Defizite in der Querschnittswahl bergen weiterhin das Risiko von Konflikten und Unfällen im Längsverkehr zwischen Radfahrenden und Kfz sowie zwischen nebeneinander fahrenden Kfz. Das trifft insbesondere auf die Kurven am Beginn und am Ende des Bereichs der Ludwig-Erhard-Schule zu.

Bild 12: Beschilderung und Ist-Situation

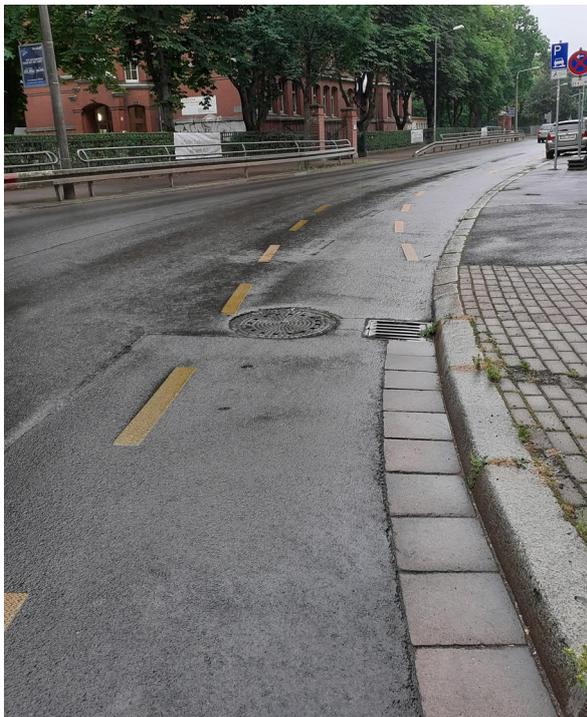
Auf Höhe des Hauses Talstraße 6 befinden sich ein Straßenablauf und eine Schachtabdeckung direkt nebeneinander und nehmen nahezu die gesamte Breite des Schutzstreifens ein (Bild 13). Die Schachtabdeckung ist nicht niveaugleich eingebaut, sondern weist einen bis zu 2 cm hohen Absatz auf. Dies kann in Kombination mit der Verschwenkung der Markierung insbesondere bei Nässe zu kritischen Situationen für den Radverkehr aufgrund einer glatten Fahrbahn sowie zu gefährlichen Ausweichmanövern führen. Es sollte geprüft werden, ob der Straßenablauf und der Schacht direkt nebeneinander angeordnet werden müssen. Die Schachtabdeckung sollte niveaugleich eingebaut werden. An der gleichen Stelle (Höhe Haus Talstraße 6) wird die gelbe Markierung des Schutzstreifens nicht geradlinig geführt, sondern unnötig verschwenkt. Aufgrund der Lage in der Kurve kann dies schlecht erkennbar und sowohl für den Kfz- als auch für den Radverkehr unerwartet und irritierend sein. In Kombination mit den direkt nebeneinanderliegenden Schächten kann es insbesondere bei Nässe zu kritischen Situationen für den Radverkehr aufgrund einer glatten Fahrbahn sowie zu gefährlichen Ausweichmanövern kommen. Die Markierung sollte daher geradlinig ausgeführt werden.

Bild 13: Schachtabdeckung und Ablauf im Schutzstreifen und Verschwenkung der Markierung

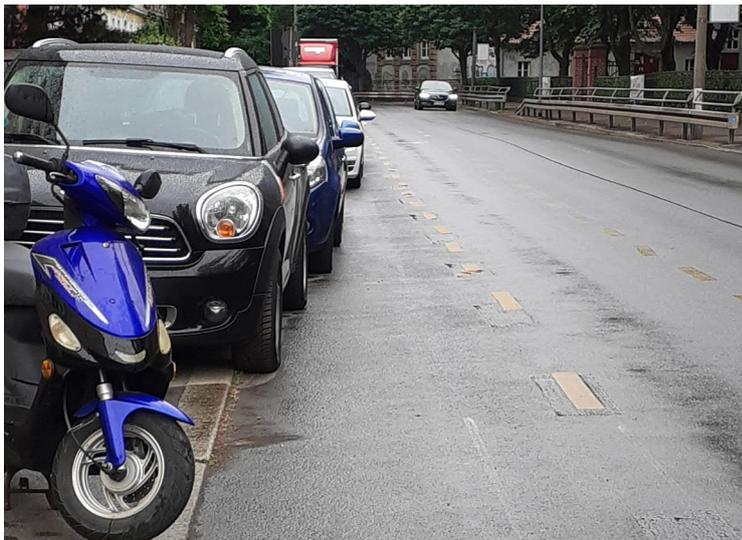
Im Bereich der Ludwig-Erhard-Schule war zum Zeitpunkt der Ortsbesichtigung die gelbe Markierung des Sicherheitstrennstreifens zwischen Schutz- und Parkstreifen an einigen Stellen ganz oder teilweise abgelöst. Einige der dort parkenden Fahrzeuge nutzten daher den Sicherheitstrennstreifen mit (Bild 14). Dies erhöht die Gefahr von Dooring-Unfällen. Es sollte geprüft werden, inwieweit dies dauerhaft verhindert werden kann.

Bild 14: Mitbenutzung Sicherheitstrennstreifen durch parkende Kfz wegen abgelöster Markierung

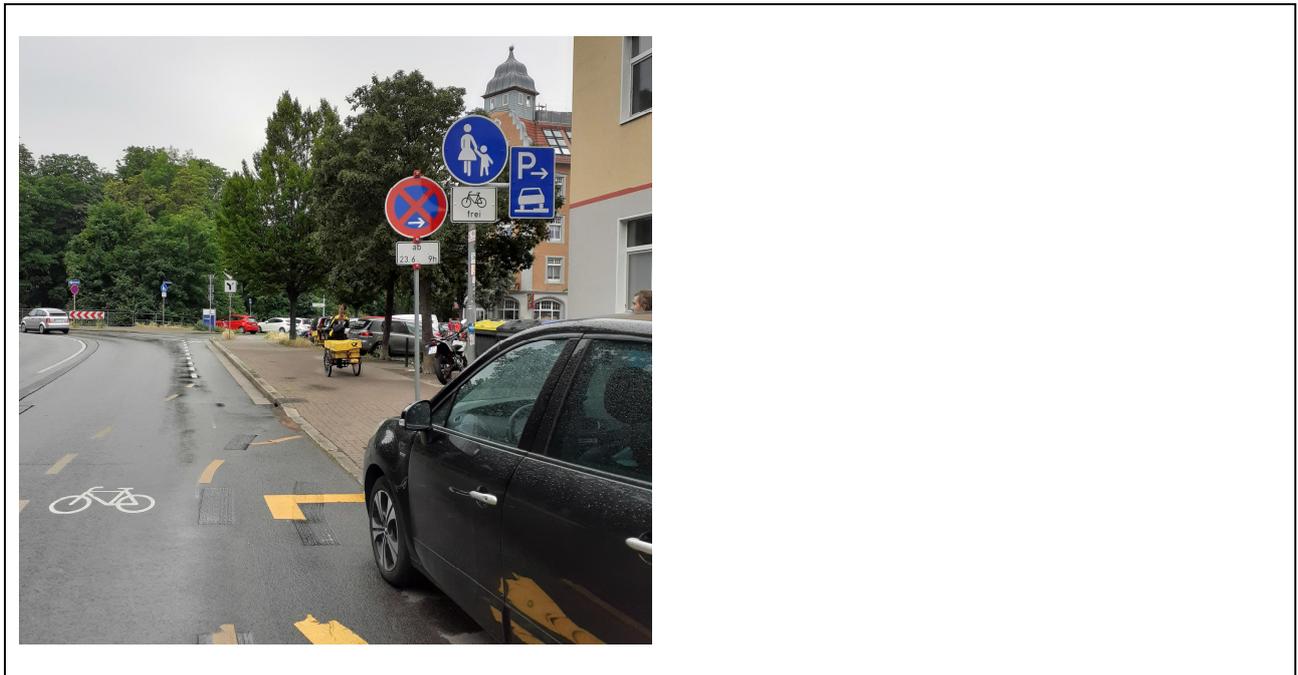
Der Radius für Radfahrende, die auf Höhe Haus Talstraße 12a vom Schutzstreifen auf den für den Radverkehr freigegebenen Gehweg fahren wollen, ist sehr eng (Bild 15). Es kann zu Konflikten zwischen Fußgängern und in den Seitenraum wechselnden Radfahrern kommen. Es sollte geprüft werden, ob der Übergang flüssiger gestaltet werden kann. Die Breite des weiß markierten Schutzstreifens ab Höhe des Hauses Talstraße 12a ist mit 1,25 m nach RAST zwar noch zulässig, sollte aber nach neustem Stande der Unfallforschung keine Anwendung mehr finden. Die Untersuchungen zur Sicherheit von Schutzstreifen¹

zeigen ein stark erhöhtes Unfallrisiko bei Breiten unter 1,50 m. Es ist zu prüfen, ob der Schutzstreifen auf mindestens 1,50 m, besser auf 1,85 m verbreitert werden kann.

Bild 15: Radwegführung im Bereich des Knotenpunkts Talstraße / Nettelbeckufer

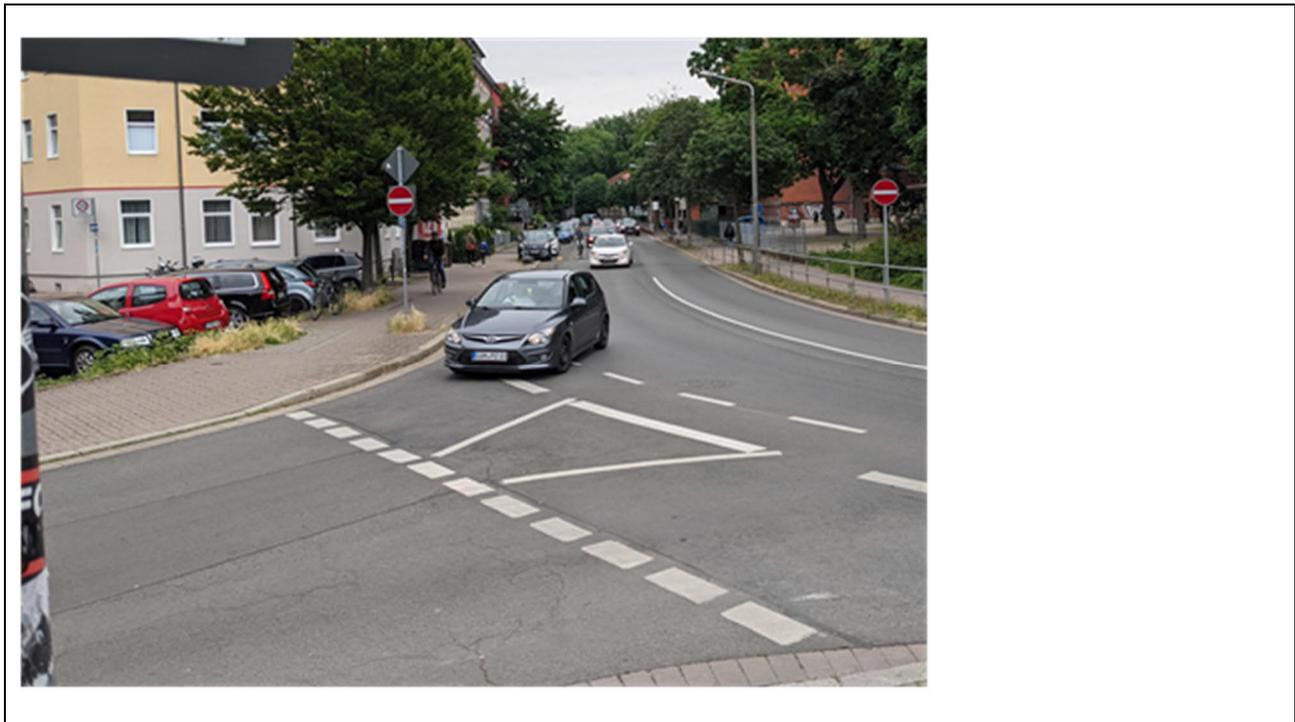
An der Einmündung Nettelbeckufer ist die Rad- und Fußgängerfurt soweit abgesetzt, dass aus der Talstraße rechtsabbiegende, wartepflichtige Fahrzeuge auf dem Schutzstreifen zum Stehen kommen (Bild 16). Dies kann zum einen zu Konflikten zwischen auf dem Schutzstreifen fahrenden Radfahrern und dem wartenden Kfz-Verkehr führen. Zum anderen kann es zu Konflikten zwischen dem fließenden Kfz-Verkehr und vom Schutzstreifen auf den Kfz-Fahrbahnen ausweichenden Radfahrern kommen. Es sollte geprüft werden, ob die Furt verschoben werden kann, sodass der wartepflichtige Verkehr nicht auf dem Schutzstreifen zum Stehen kommt. Weiterhin sollte geprüft werden, ob der Schutzstreifen in diesem Bereich rot eingefärbt werden kann, um den Vorrang der Radfahrenden auf dem Schutzstreifen zu verdeutlichen.

Bild 16: Wartepflichtiges Kfz im Bereich des Knotenpunkts Talstraße / Nettelbeckufer

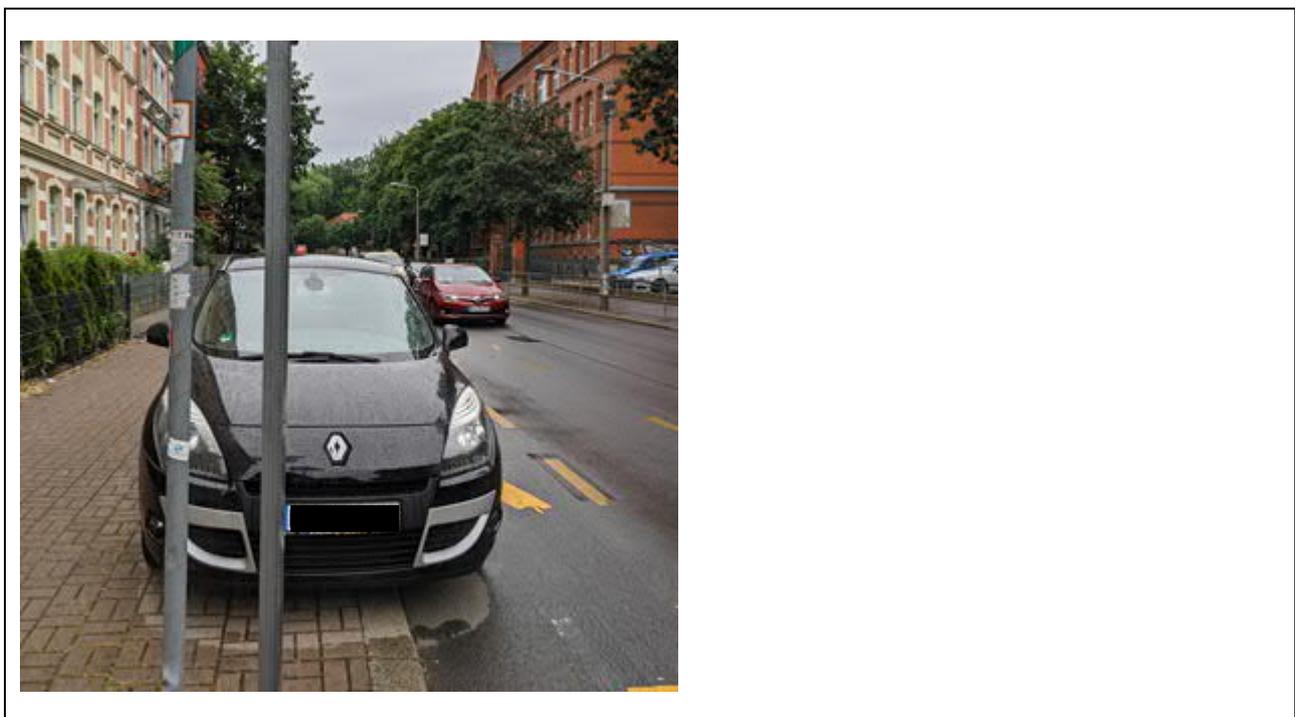
Im Bereich der Ludwig-Erhard-Schule sind keine gesicherten Querungsstellen angeordnet. An der ungesicherten Querungsstelle am Übergang vom Schutzstreifen auf den Geh-/Radweg (Höhe Haus-Nr. 12b) sind die Sichtverhältnisse aufgrund der parkenden Fahrzeuge auf der nördlichen Seite der Talstraße teilweise erheblich eingeschränkt (Bild 17). Dies birgt die Gefahr von Unfällen zwischen querenden Fußgängern und dem fließenden Verkehr. Der generelle Bedarf einer gesicherten Querungsstelle im Bereich der Ludwig-Erhard-Schule ist zu prüfen. Dabei sind die Sichtfelder nach RASt, Kapitel 6.3.9.3 zu gewährleisten.

Bild 17: Schlechte Sichtverhältnisse bei Querungsbedarf an Schule

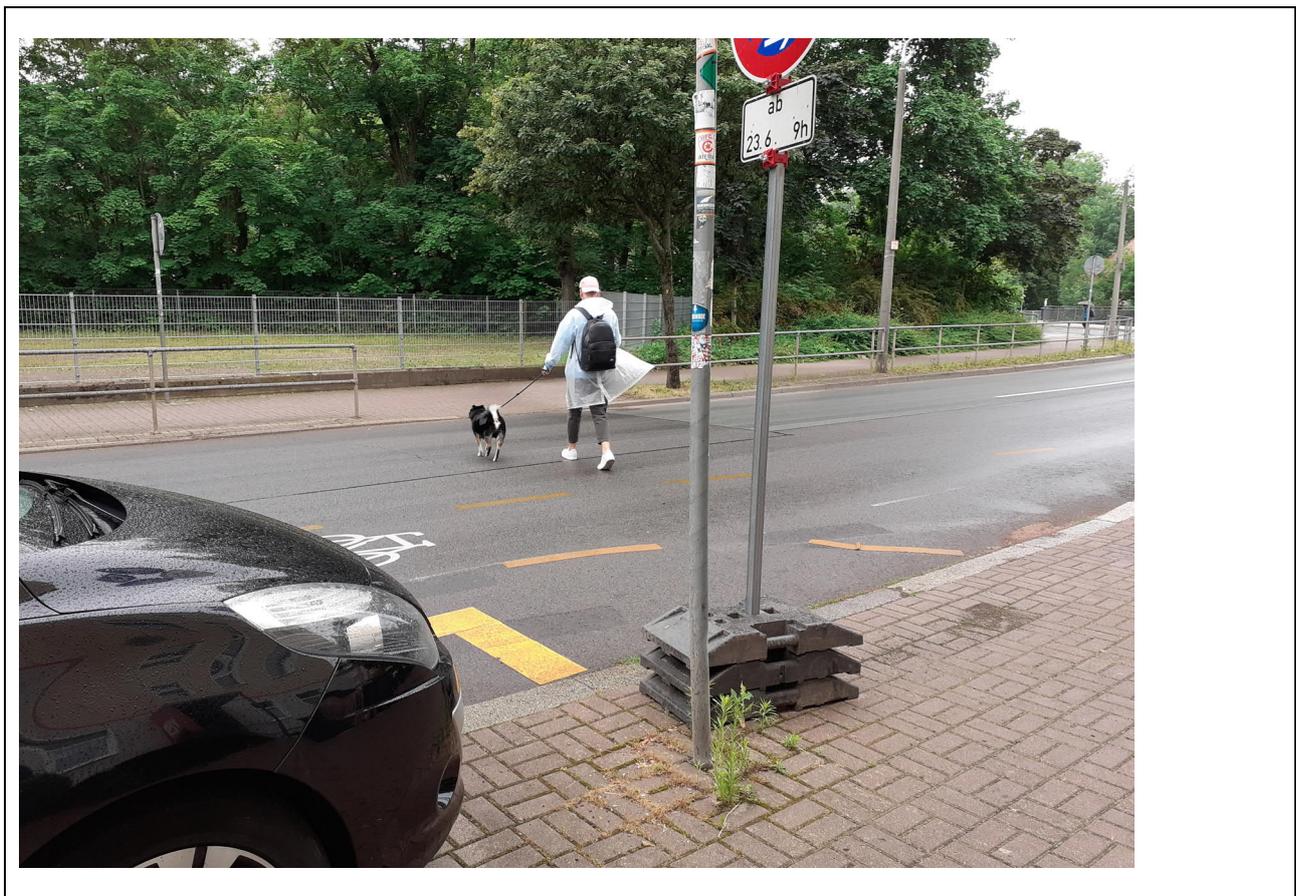
Bild 18: Nullabsenkung und gegenüberliegende Lücke im Geländer

Im Bereich der westlichen Zufahrt zur Ludwig-Erhard-Schule (Höhe Haus Nr. 12) wird dem Radverkehr über eine Nullabsenkung des Bordsteins der Wechsel in den Seitenraum angeboten („Gehweg, Radfahrer frei“). An der gleichen Stelle besteht aufgrund der gegenüberliegenden Lücke im Geländer zwischen Gehweg und Fahrbahn eine Möglichkeit zur (ungesicherten) Querung für Fußgänger (Bild 18). Durch den gleichzeitigen Wechsel der Führungsform des Radverkehrs wird die Situation für querende Fußgänger zusätzlich komplexer und somit erschwert. Der am nördlichen Straßenrand wartende Fußgänger beansprucht zudem die Fläche, die der Radfahrende zum Wechseln auf den gemeinsamen Geh-/Radweg ebenfalls benötigt. Es besteht die Gefahr von Konflikten und Unfällen zwischen Fußgängern und Radfahrern. Es sollte geprüft werden, ob die Freigabe des Gehweges für den Radverkehr notwendig ist, oder ob die Nullabsenkung und damit die Überführung des Radverkehrs in den Seitenraum am Ende des neu markierten Schutzstreifens (ca. Höhe Einmündung Boyneburgufer) ausreichend ist. Dies würde gleichzeitig die Komplexität und Anzahl möglicher Konfliktpunkte an der Einmündung Talstraße/Nettelbeckufer reduzieren.

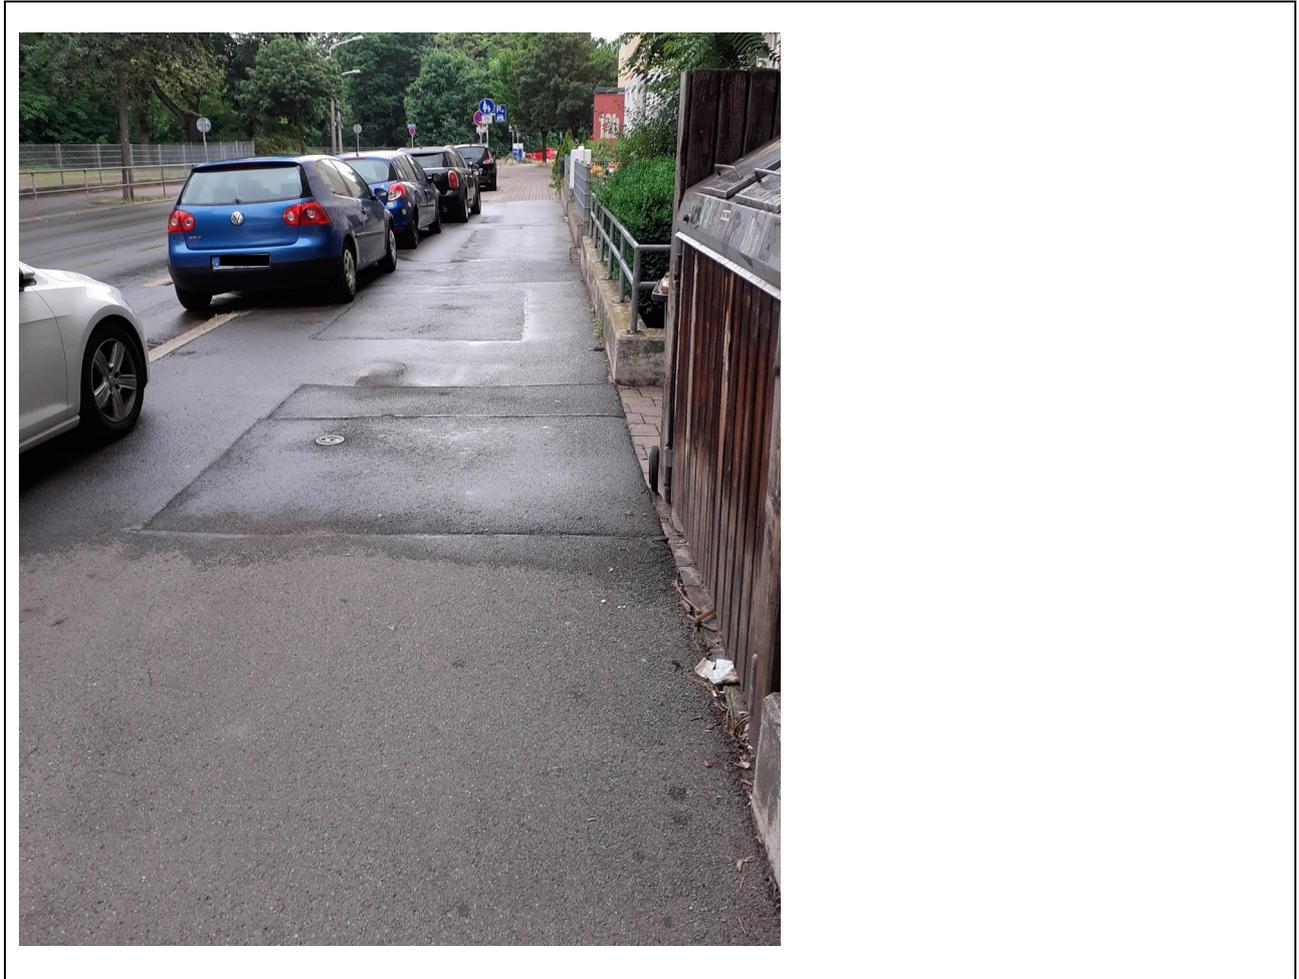
Bild 19: Nördlicher Gehweg der Talstraße

Im Bereich der Schule beträgt die nutzbare Breite des nördlichen Gehweges auf der Talstraße aufgrund der dort parkenden Fahrzeuge an der schmalsten Stelle ca. 1,90 m. Damit ist eine deutliche Verbesserung gegenüber der Vorher-Situation gegeben. Die Mindestbreite gemäß RAS, S. 81, Bild 70 von 2,50 m ist damit jedoch nicht gegeben (Bild 19). Aufgrund des schmalen Gehweges können insbesondere mobilitätseingeschränkte Personen und Personen mit Kinderwagen Probleme haben, in diesem Bereich den Gehweg sicher zu begehen bzw. zu befahren (Rollstuhl). Ein Bedarf hierfür ist schon aufgrund des vorhandenen Verkehrszeichens 315 (Parken auf dem Gehweg) mit Zusatzzeichen 1044-11 (Schwerbehinderte mit Parkausweis Nr.) offensichtlich vorhanden. Die Mindestbreite für Gehwege nach RAS sollte eingehalten werden. Andernfalls kann es zu gefährlichen Ausweichmanövern von Fußgängern auf den Schutzstreifen oder die Fahrbahn kommen.

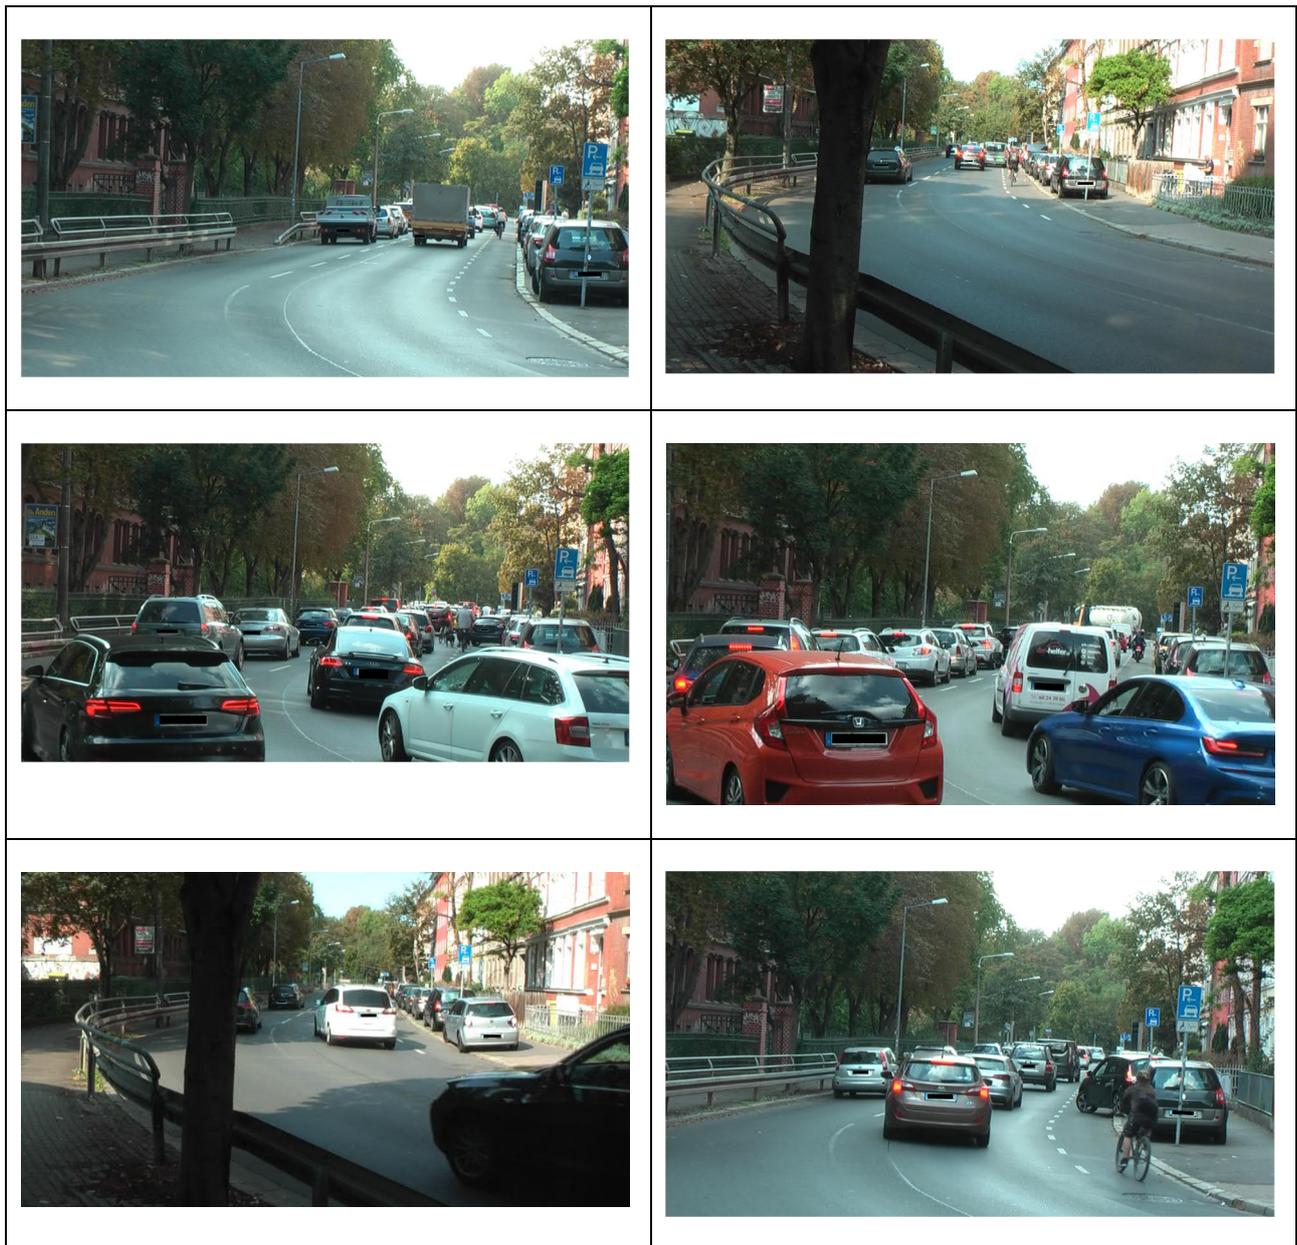
In der Vorher-Situation zeigt sich das nebeneinander Fahren von Kfz-Verkehr und Radverkehr. Dabei ist ausreichend Platz auf den beiden Kfz-Fahrstreifen für ein unbehindertes Fahren in der Kolonne, jedoch sind die Abstände zwischen Radverkehr sowie fließendem und ruhendem Verkehr zu gering. Behinderungen ergeben sich durch haltende Fahrzeuge, durch Ein- und Ausparkvorgänge oder durch Überfahren des Schutzstreifens. Häufig wird der Gehweg auch vom Radverkehr genutzt.

Bild 20: Typische Verkehrssituationen (Vorher-Situation)

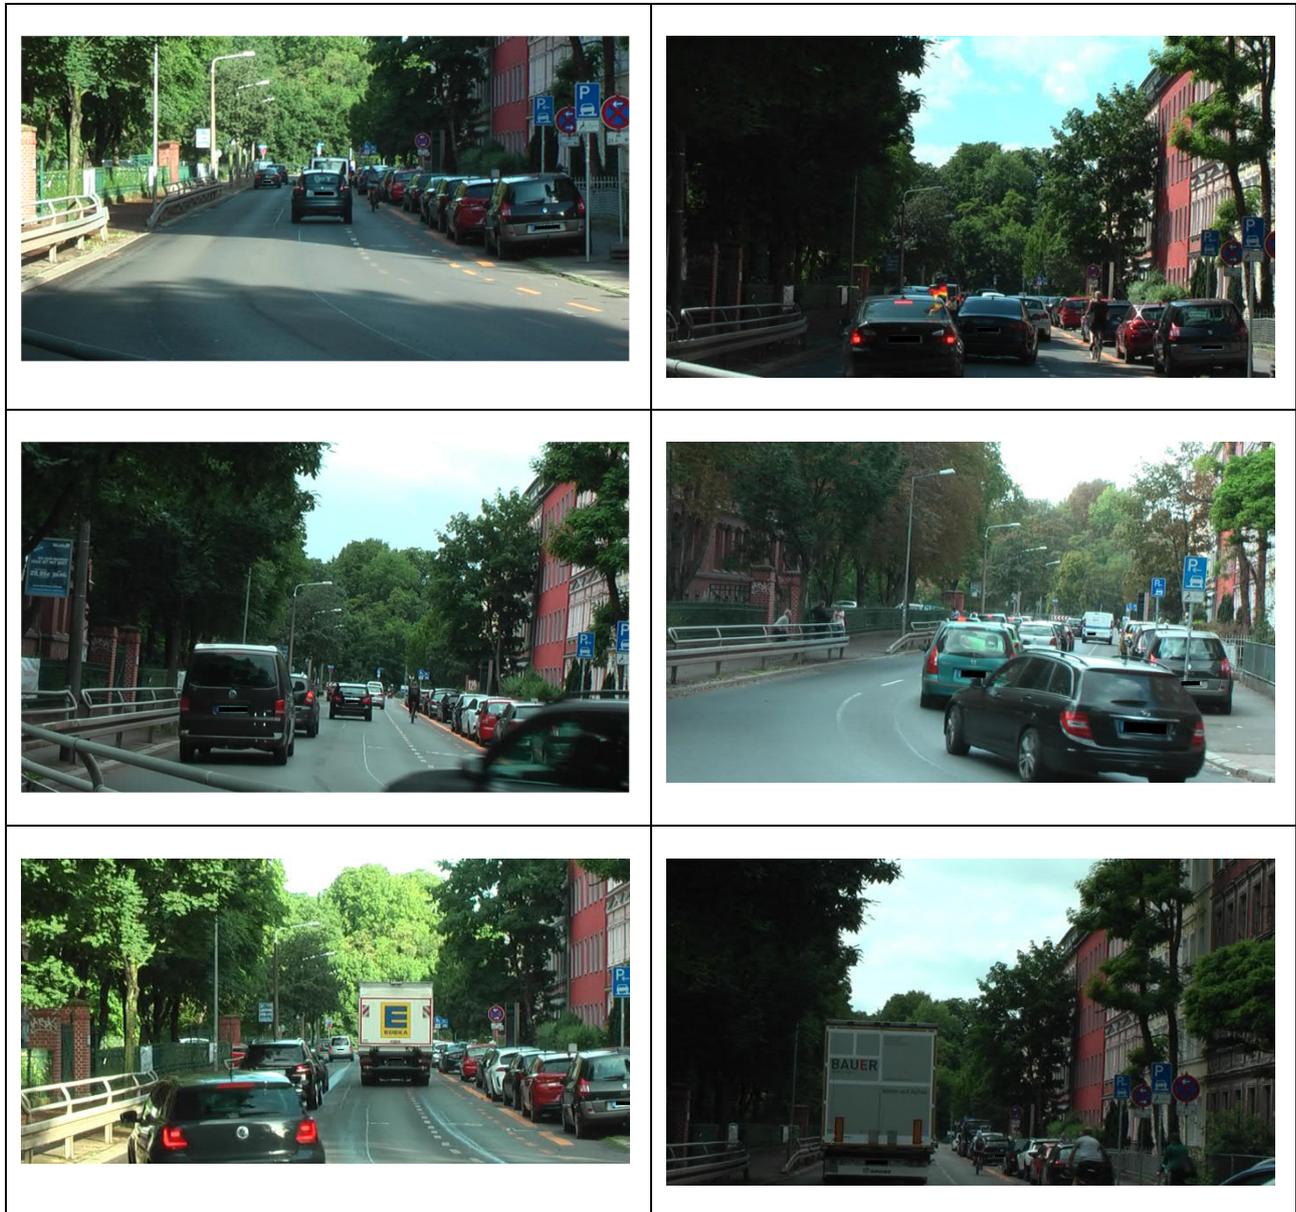
In der Nachher-Situation stellt sich ein anderer Verkehrsablauf ein. Auch Pkw fahren selbst bei den hier auftretenden geringen Geschwindigkeiten von 30 km/h nicht direkt neben einander sondern fahren versetzt zu den Fahrzeugen auf dem angrenzenden Fahrstreifen. Wenn es dann wegen des Rückstaus zu einem Aufrücken kommt, werden die Abstände zu den anderen Kfz größer und der Schutzstreifen wird regelmäßig überfahren. Die in den Regelwerken angegebenen 5,00 m für einen überbreiten Fahrstreifen eignen sich nur bedingt für zwei Fahrzeugströme.

Bild 21: Typische Verkehrssituationen (Nachher-Situation)
