## Gutachten

**zur Feststellung der Verkehrssicherheit von 16 Bäumen sowie Auswirkungen  
geplanter Baumaßnahmen auf die Bäume hinsichtlich Realisierbarkeit, inkl.  
Benennung von Baumschutzmaßnahmen.**

**Standort:** Max- Reger- Straße 1, 99096 Erfurt

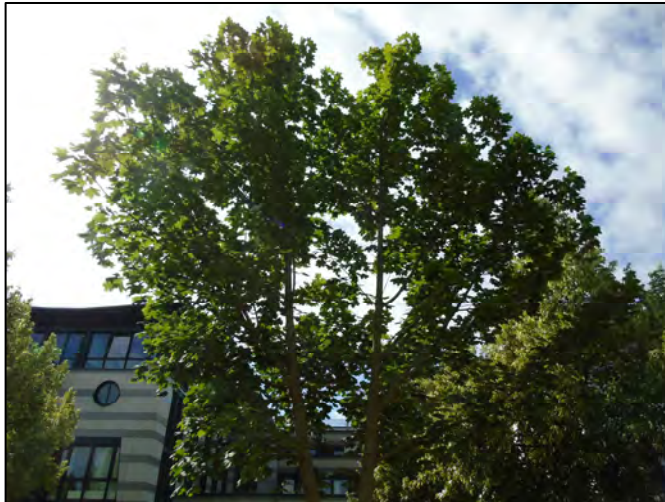
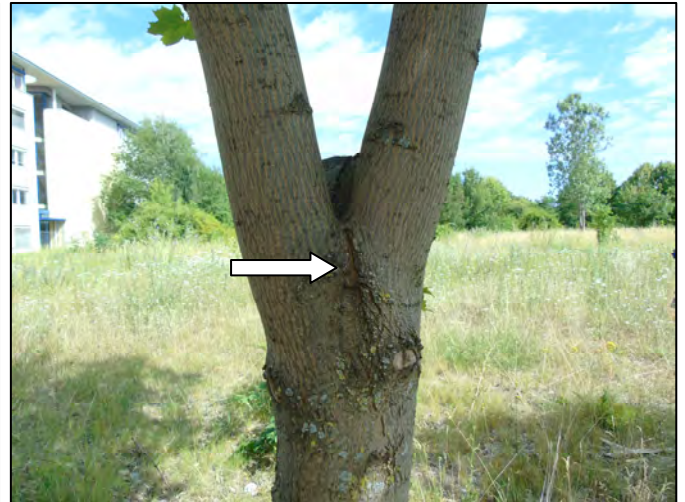
Die Krone des jungen Baumes kann in die Vitalitätsstufe 1-2 eingeordnet werden. Der Stamm teilte sich in 1,30 m Höhe ursprünglich in 3 Hauptäste.

Südlich wurde ein Ast bereits gekappt, so dass ein V-Zwiesel mit eingewachsener Rinde übrig blieb. Der Stamm steht in nur 1 m Abstand zum südlich angrenzenden Fußweg. Oberflächennah finden sich umfangreiche Wurzeln mit Rindenschäden.

Auch der tief angesetzte Zwiesel in 1,30 m Höhe birgt mit zunehmendem Dickenwachstum eine potentielle Bruchgefahr in sich. Zudem würde die Krone weit und tief in den lichten Raum des öffentlichen Fußwegs wachsen, was einen regelmäßigen Rückschnitt erforderlich macht.

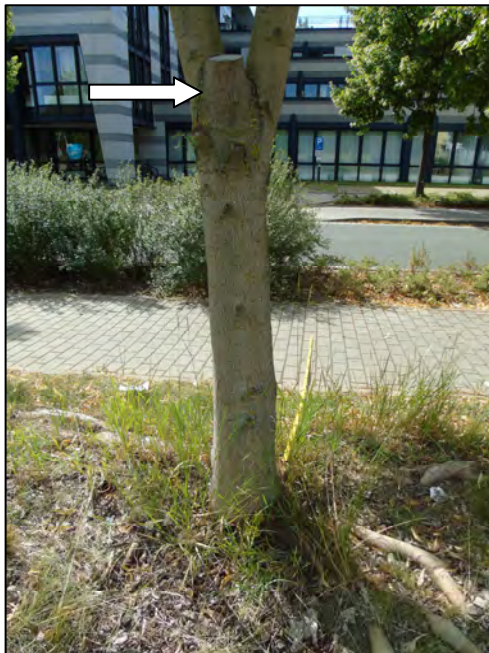
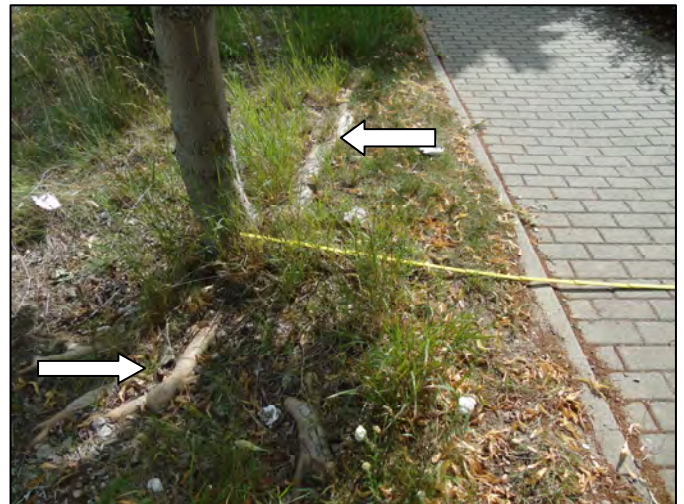
Rindenschäden an den Wurzeln können zu Fäulen führen, die bis in den Stammfuß fortschreiten und letztlich die Standsicherheit gefährden.

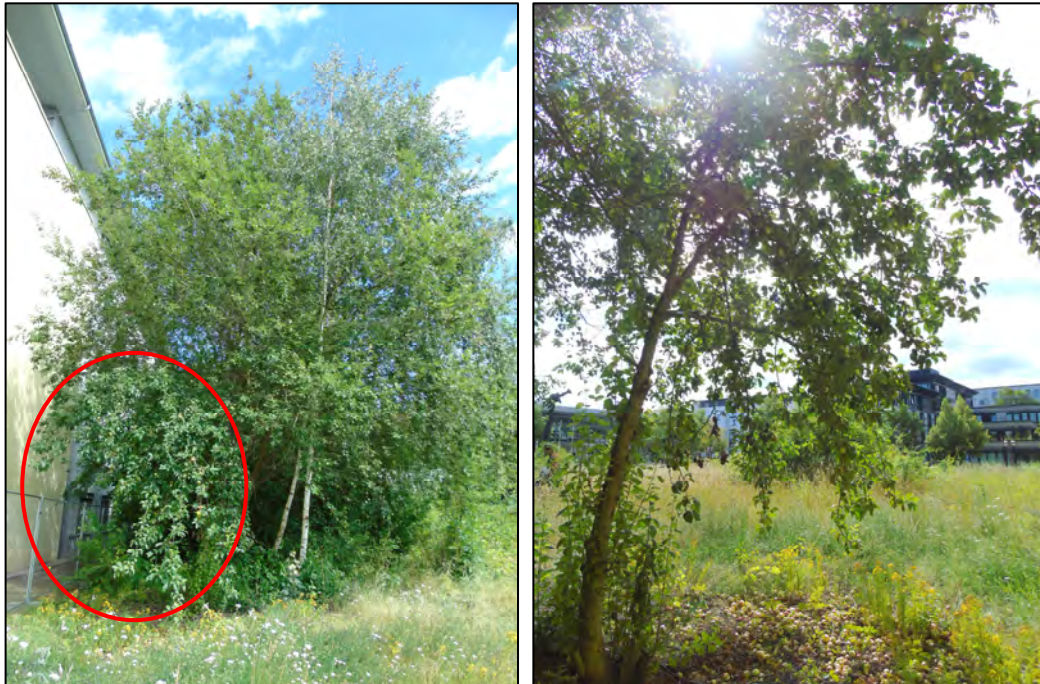
Der **Apfel** ist Bestandteil der Baumgruppe 16 bis 20. In der übergebenen Baumliste steht für den Baum Nr. 16 eine *Betula pendula*- Birke. Laut Plan stimmen der Standort und der Stammumfang überein. Aufgrund des Dichtstandes steht der Apfel in Schräglage, es hat sich nur eine einseitige Krone entwickelt. Anhand der Verzweigung kann sie in die Vitalitätsstufe 2 eingestuft werden.

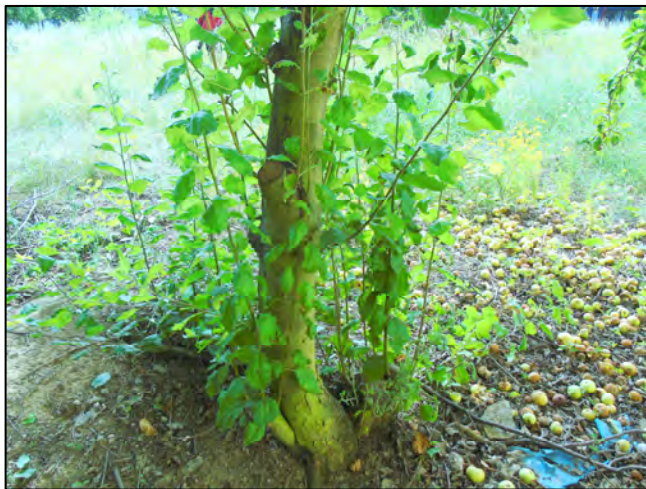
Stock- und Stammaustriebe ziehen sich bis 1,50 m Stammhöhe hinauf

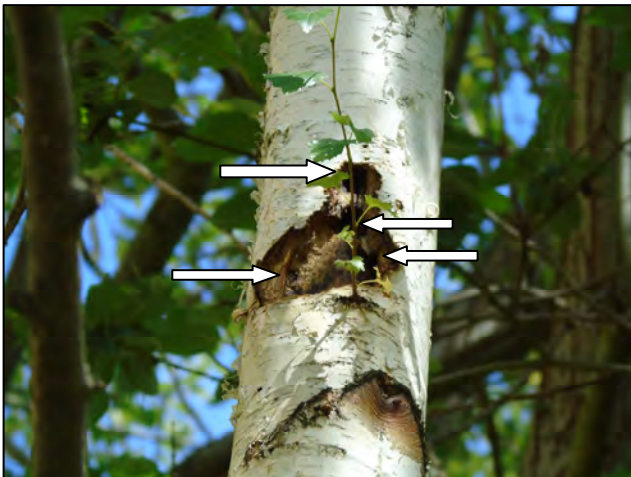
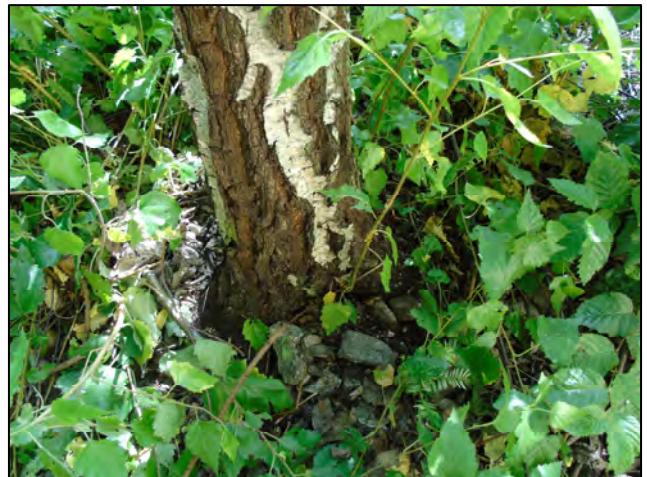
Im oberen Stammbereich findet sich ein großer Fraßschaden mit tiefen Bohrlöchern durch Insekten. Am Stammfuß wachsen Steine in das Holz.

**Die Bruchsicherheit ist aufgrund von Totholz und Fraßschäden am Stamm nicht gegeben.**

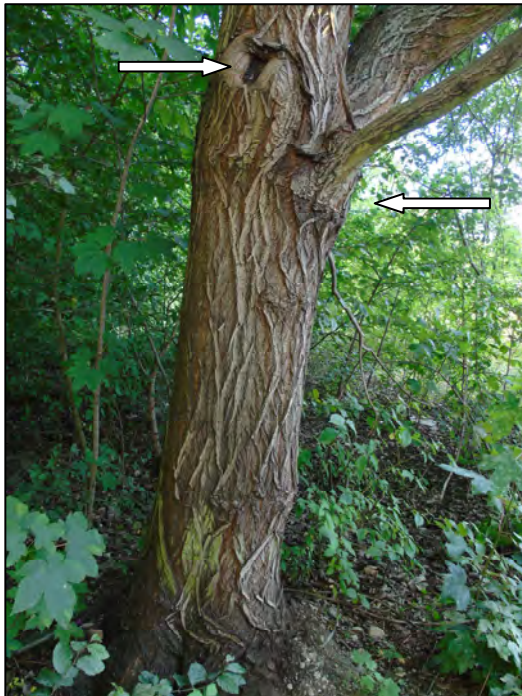
Der Kronenansatz beginnt bereits in 2,50 m Höhe. Eine Astwunde mit Überwallung ist zu erkennen.

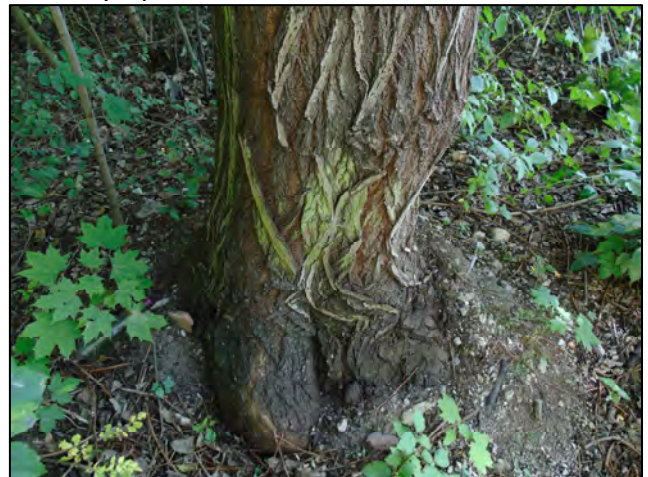
Am Stammfuß finden sich keine Schadsymptome.

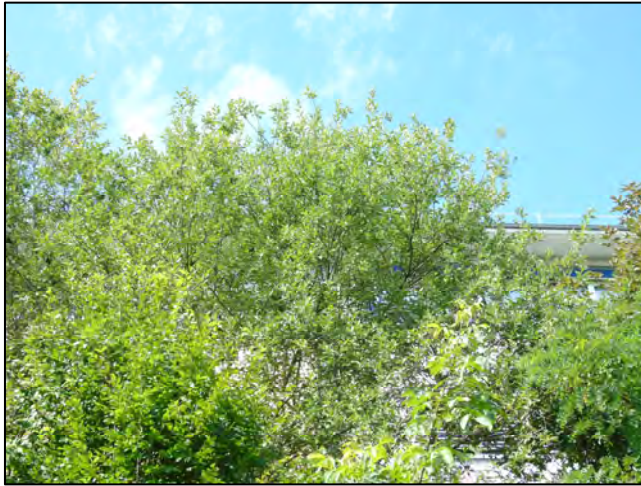
Anhand der Verzweigung kann die Krone der Weide in die Vitalitätsstufe 2 eingeordnet werden. Totholz ist vorhanden.

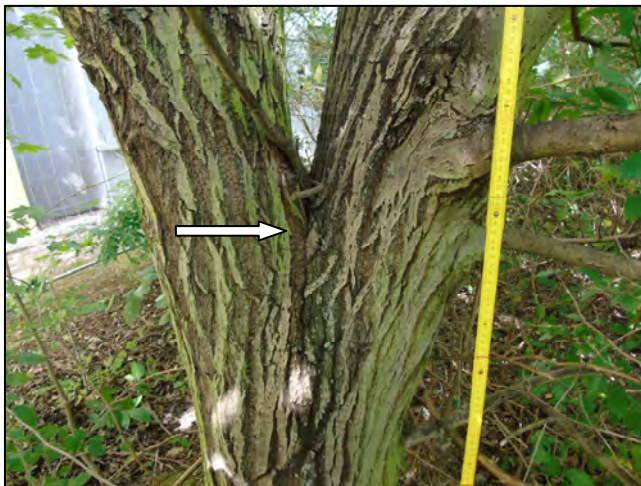
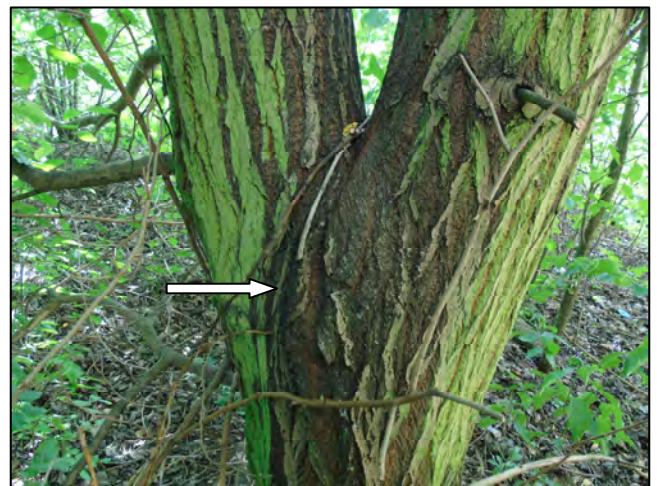
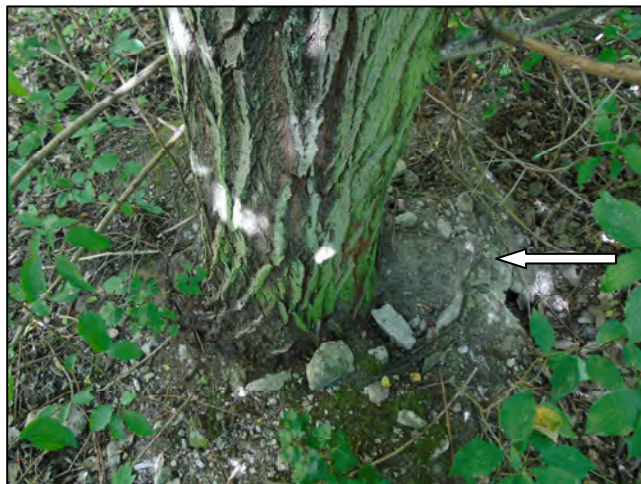
In 1 m Höhe teilt sich der Stamm in eine V- Zwiesel. Die Zwieselausbildung zeigt deutlich eingewachsene Rinde. Dieses Schadsymptom ist regelmäßig zu beobachten, da eine potentielle Bruchgefahr an dieser Stelle besteht.

Betonablagerung am Stammfuß

Der tief angesetzte Zwiesel in 1 m Höhe birgt mit zunehmendem Dickenwachstum eine potentielle Bruchgefahr in sich. Zudem würde die Krone weit und tief in den lichten Raum des öffentlichen Fußwegs wachsen, was einen regelmäßigen Rückschnitt erforderlich macht.

**Die Bruchsicherheit kann durch geeignete Schnittmaßnahmen wieder hergestellt werden**

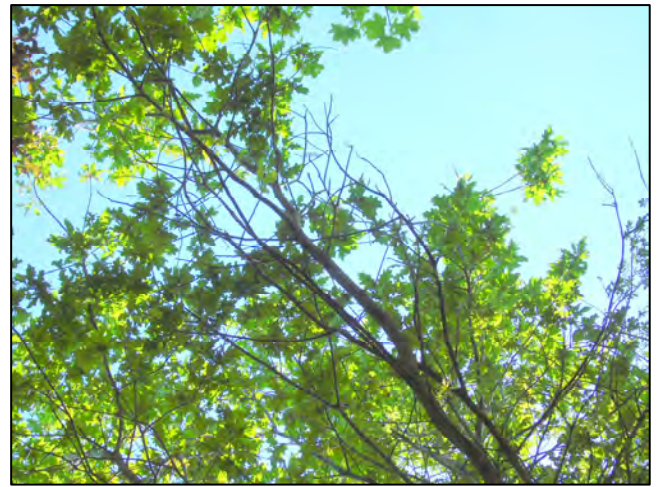
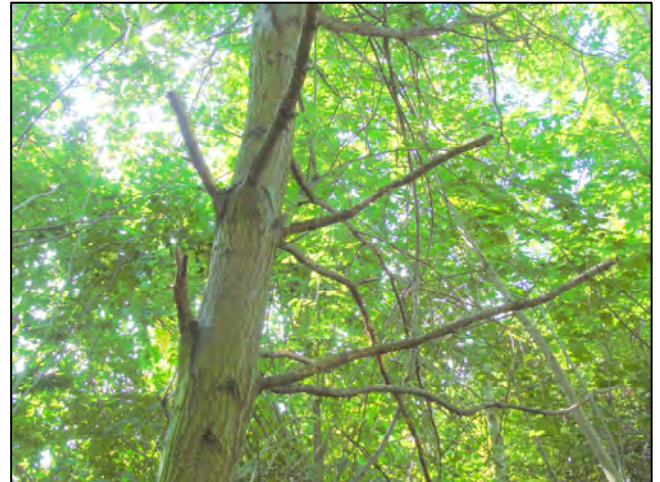
Anhand der Verzweigung kann die Krone der Eiche in die Vitalitätsstufe 2 -3 eingeordnet werden. Es sind nur noch ca. 50% des ursprünglichen Kronenvolumens vorhanden. Totholz zeigt sich zahlreich.

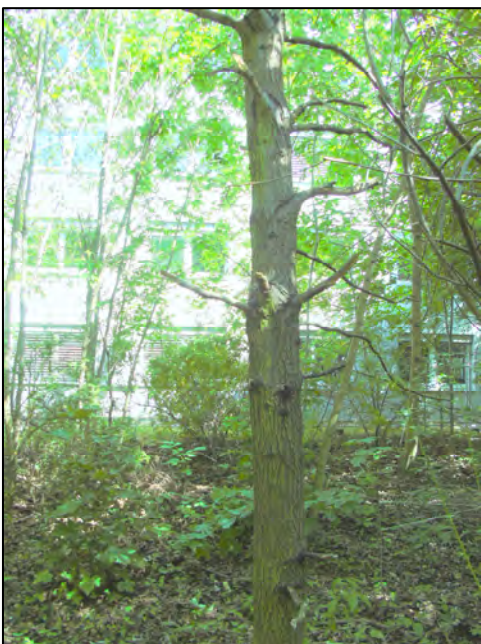
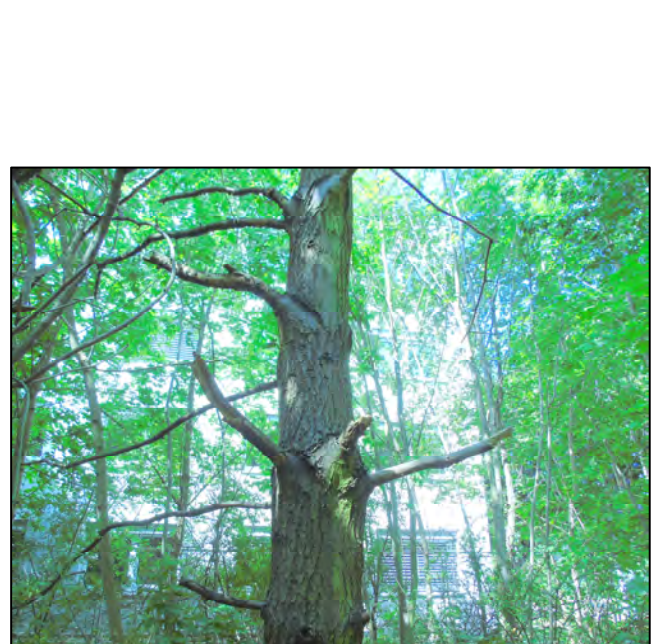
Die Eiche steht in dichtem Bestand, nur die Oberkrone ragt heraus. Diesbezüglich hat sie auch die unteren beschatteten Äste, wie für Eiche typisch, abgeworfen. Damit hat sich der Kronenschwerpunkt weit nach oben verlagert ist.

**Eine Freistellung des Baumes gefährdet die Bruchsicherheit des Stammes und der Krone sowie die Standsicherheit, da die Eiche an diesen Zustand nicht angepasst ist.**

**Die Bruchsicherheit kann durch geeignete Schnittmaßnahmen wieder hergestellt werden.**

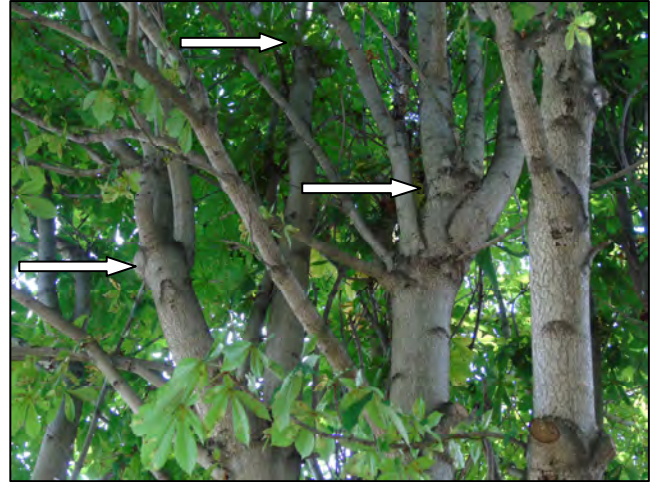
Anhand der Verzweigung kann die Krone der Kastanie in die Vitalitätsstufe 1-2 eingeordnet werden. Im oberen Bereich ist sie dicht belaubt. Man erkennt alte Kappstellen mit ständerartigem Neuaustrieb.

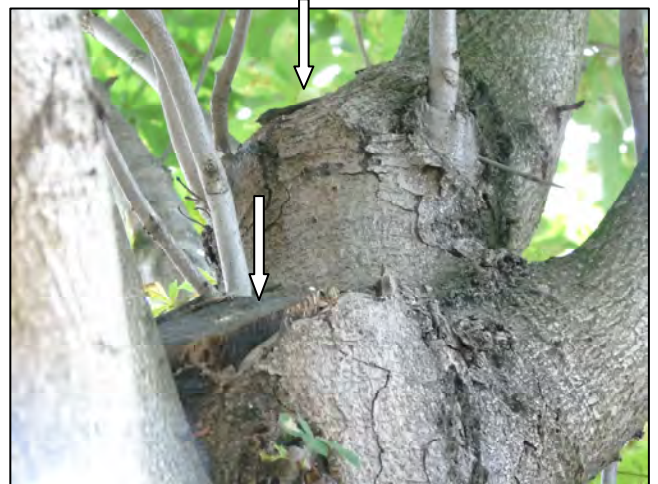
Die Krone wurde aufgeastet, so dass sie im unteren Teil verkahlt wirkt. Der Zweck dieser Maßnahme erschließt sich der Sachverständigen nicht. Am Kronenansatz sind Rückschnitte bis in den Starkastbereich zu erkennen. Einfaltungen sind nicht zu erkennen.

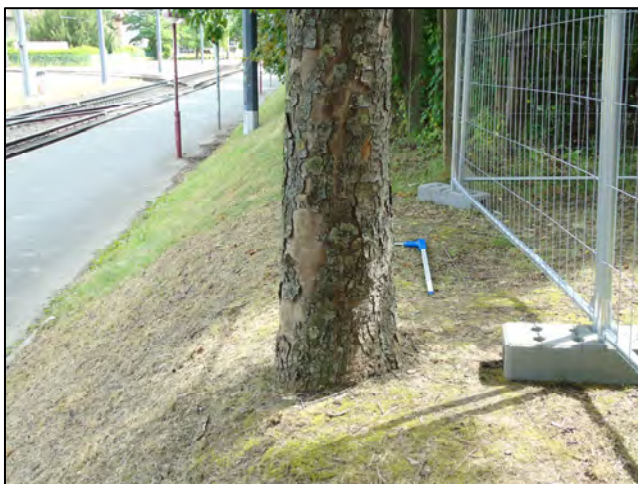
Die Kastanie steht auf dem Böschungskopf.

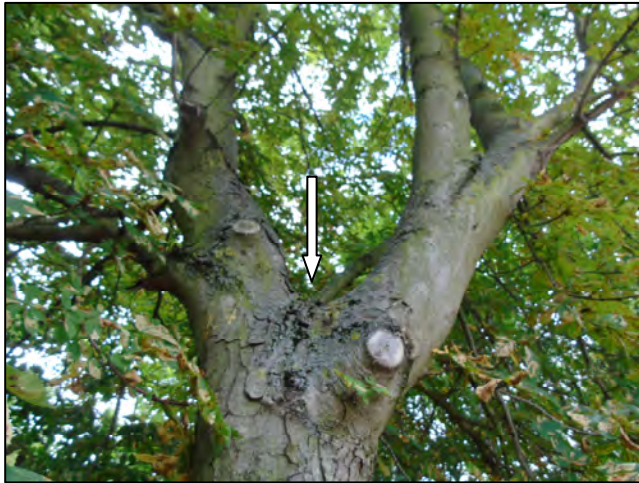
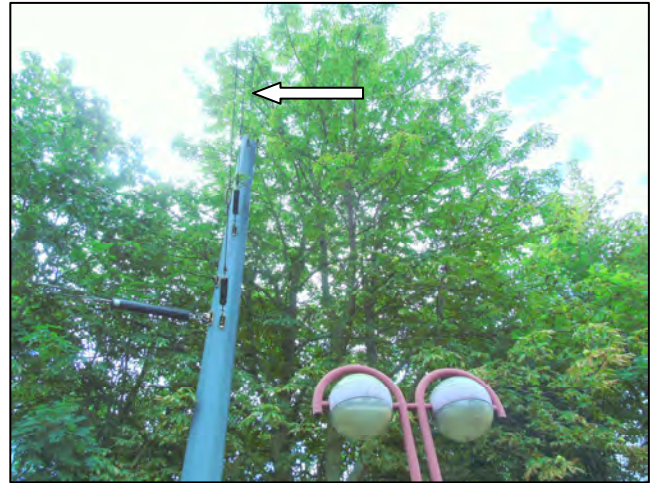
Anhand der Verzweigung kann die Krone der Kastanie in die Vitalitätsstufe 2 eingeordnet werden. Der Stamm teilt sich in einen U- Zwiesel. Aktuell sind keine Schadsymptome daran zu erkennen, die auf eine Gefährdung der Bruchsicherheit hinweisen. Die Halteverspannung der Straßenbahnleitung wächst in die Baumkrone. Die Blätter sind von der Miniermotte befallen.

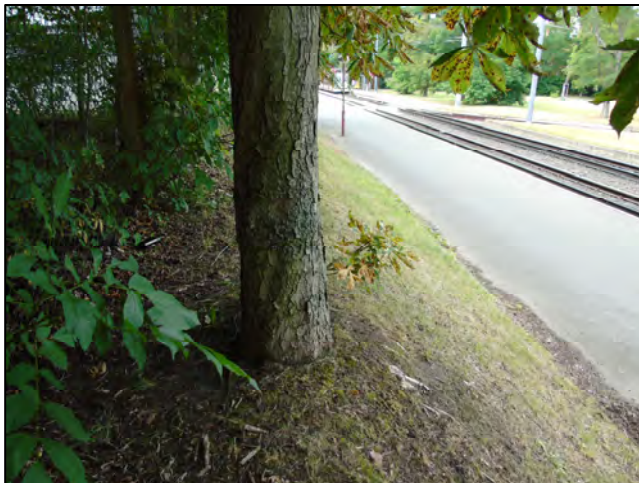
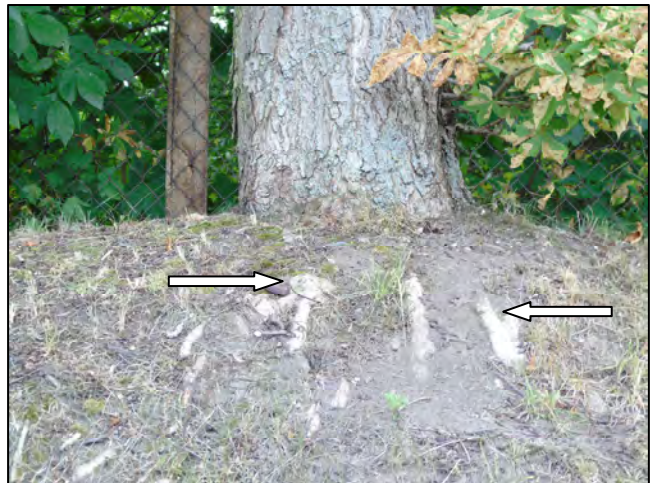
Die Kastanie steht auf dem Böschungskopf. Am Böschungshang liegen oberflächennahe Wurzeln frei.

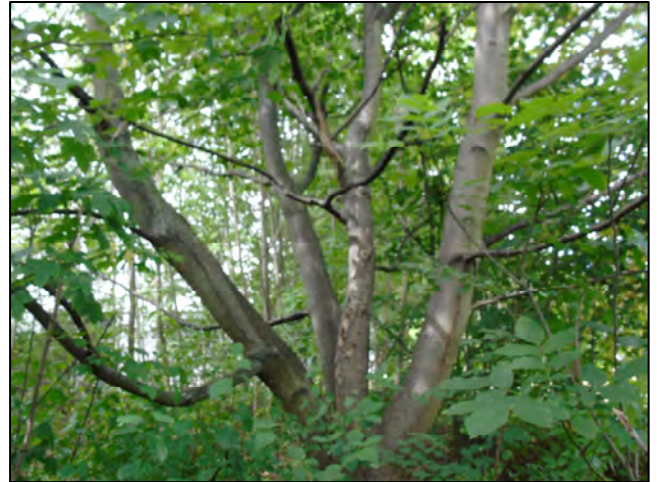
Anhand der Verzweigung kann die Krone des Ahorns in die Vitalitätsstufe 2-3 eingeordnet werden. Aufgrund des Dichtstandes ist die innere Krone stark verkahlt. Im oberen Bereich wachsen die Äste dann büschelartig.

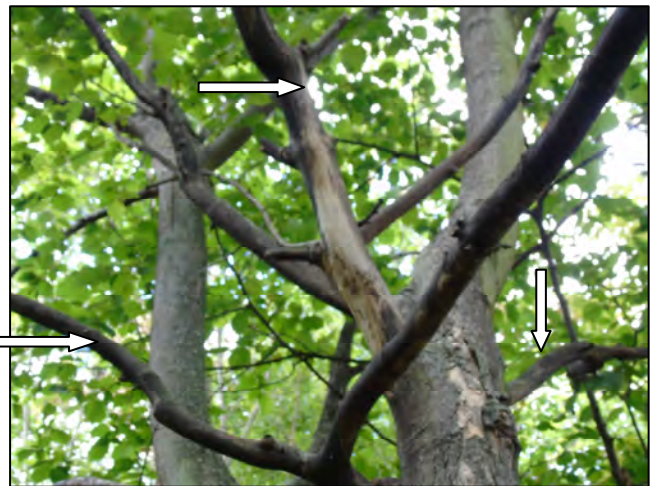
Totholz ist zahlreich vorhanden.

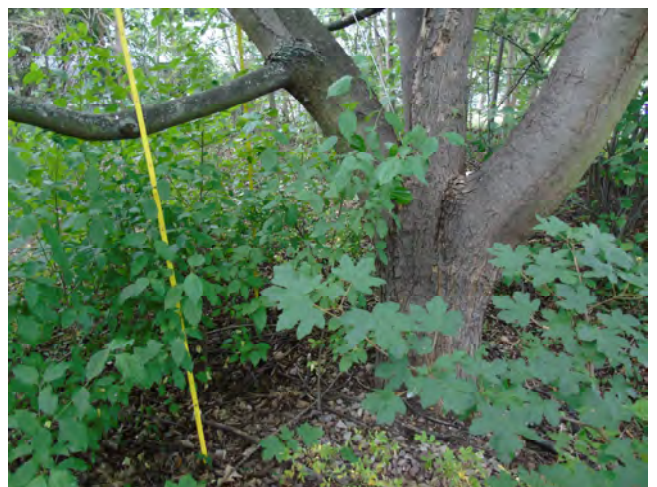
Der Stamm teilt sich in 1 m Höhe in einen vierstämmigen Zwiesel. Aufgrund der auskragenden Starkäste ragen sie weit in den lichten Raum hinein.

mehrfach Zwiesel mit eingewachsener Rinde und Wassertaschen

**Die Bruchsicherheit kann durch geeignete Schnittmaßnahmen wieder vorübergehend hergestellt werden.**

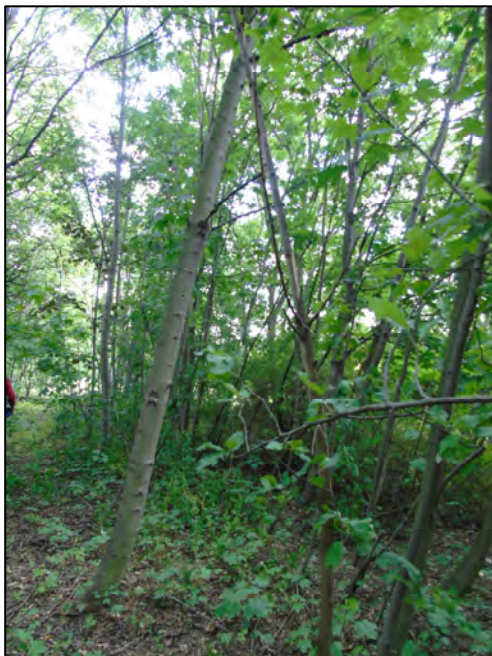
Anhand der Verzweigung kann die Krone des Ahorns in die Vitalitätsstufe 2 eingeordnet werden. Aufgrund des Dichtstandes ist die innere Krone stark verkahlt. Im oberen Bereich wachsen die Äste dann büschelartig. Totholz ist vorhanden. Der Kronenschwerpunkt liegt weit oben.

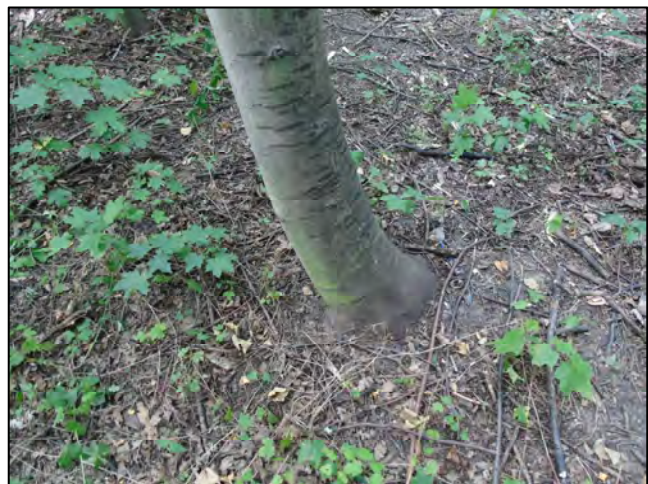
starke Schräglage des Stammes hat zu einem sebelartigen Wuchs am Stammfuß geführt.

**Die Bruchsicherheit kann durch geeignete Schnittmaßnahmen wieder hergestellt werden.**

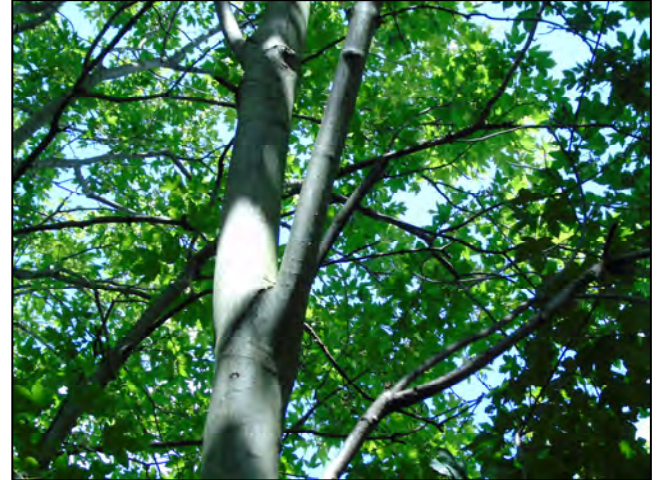
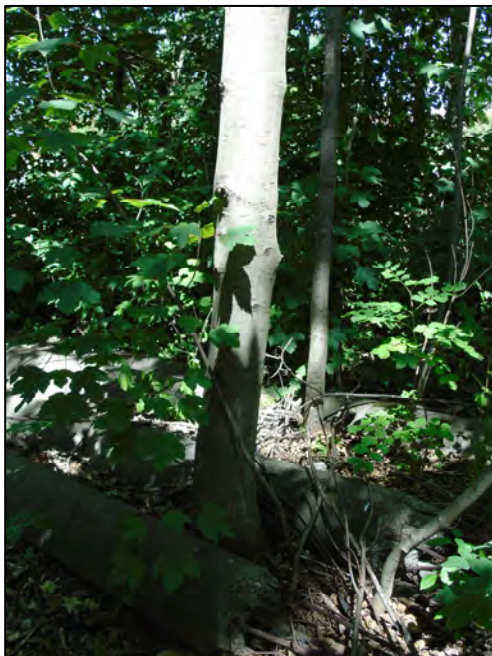
Anhand der Verzweigung kann die Krone des Ahorns in die Vitalitätsstufe 2 eingeordnet werden. Aufgrund des Dichtstandes ist die innere Krone stark verkahlt. Im oberen Bereich wachsen die Äste dann büschelartig. Totholz ist vorhanden. Der Kronenschwerpunkt liegt weit oben.

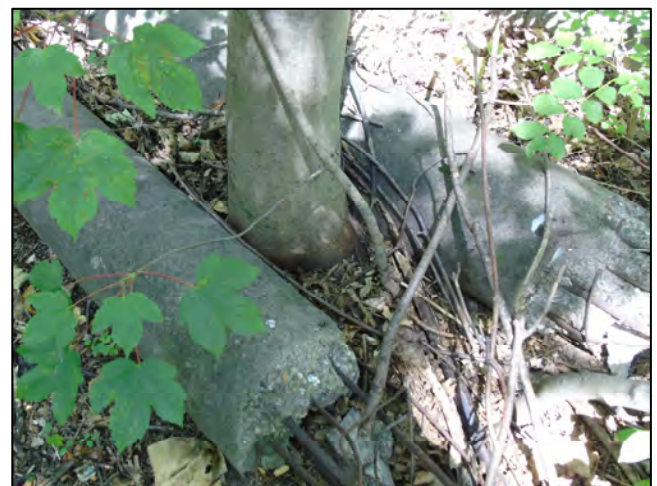
leichte Schräglage des Stammes,  
der Stammfuß klemmt zwischen Betonsäulen.

**Die Bruchsicherheit kann durch geeignete Schnittmaßnahmen wieder hergestellt werden.**

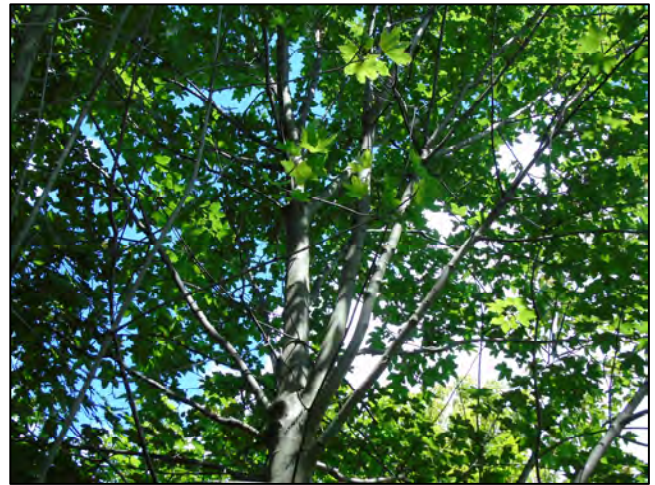
mittig am Stamm kaum Belaubung

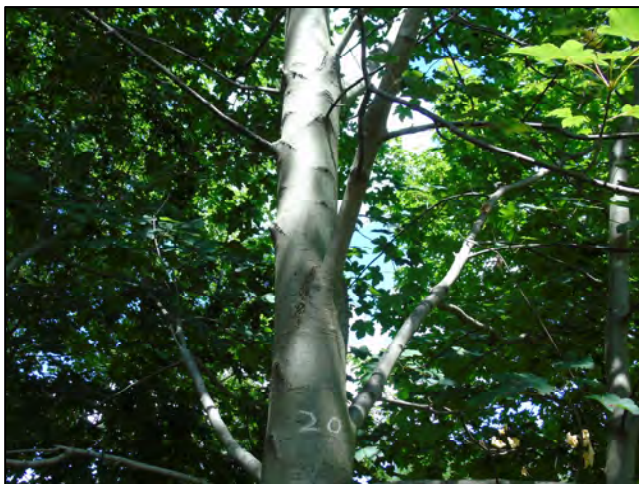
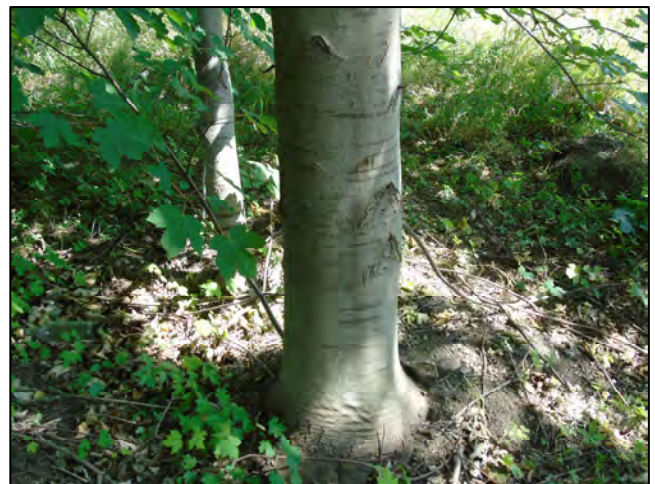
gesunder Stammfuß

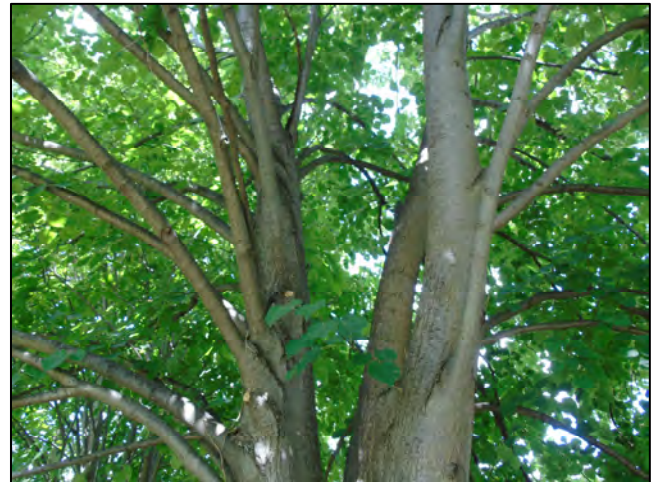
Anhand der Verzweigung kann die Krone der Linde in die Vitalitätsstufe 1 eingeordnet werden.

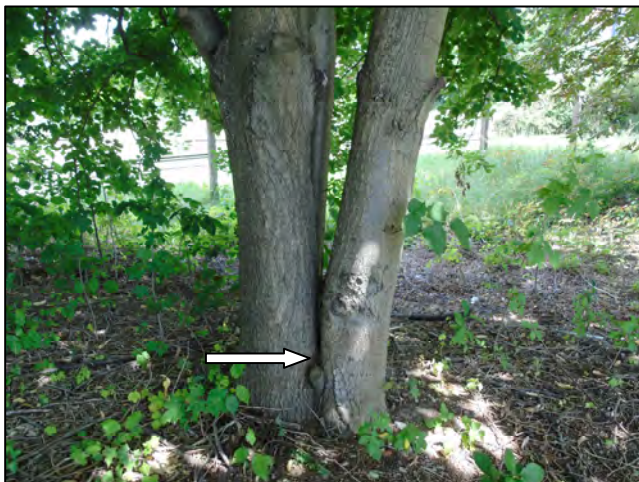
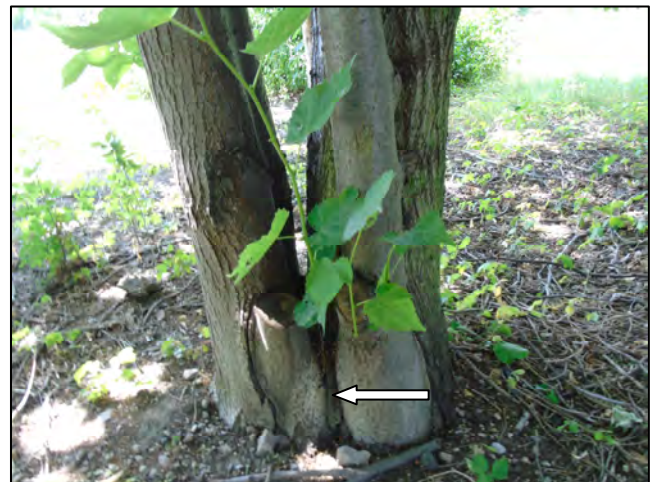
Der Stamm verzweigt sich kurz über dem Boden in einen V- Zwiesel mit eingewachsener Rinde. Aufgrund des langen Hebelarms durch den tief angesetzten Zwiesel mit ausladenden schweren Ästen hat sich die Linde zum Problembaum entwickelt.

Die Stämme der Bäume 15, 28, 48, 51 teilen sich tief angesetzt in sogenannte V- Zwiesel mit eingewachsener Rinde. Dieser gilt in der Baumkontrolle als eindeutiges Schadsymptom, da die Bäume mit zunehmendem Dickenwachstum an den Stämmlingen bruchgefährdeter werden. Die eingewachsene Rinde bildet zwischen den Stämmlingen keine statische Verankerung, sie reißen durch Eigengewicht oder Witterungseinflüsse häufig ein und brechen nicht selten aus.

Unter diesen Voraussetzungen kann im Zusammenhang mit der geplanten Baumaßnahme und somit Zunahme der Frequentierung nur zur Fällung geraten werden.

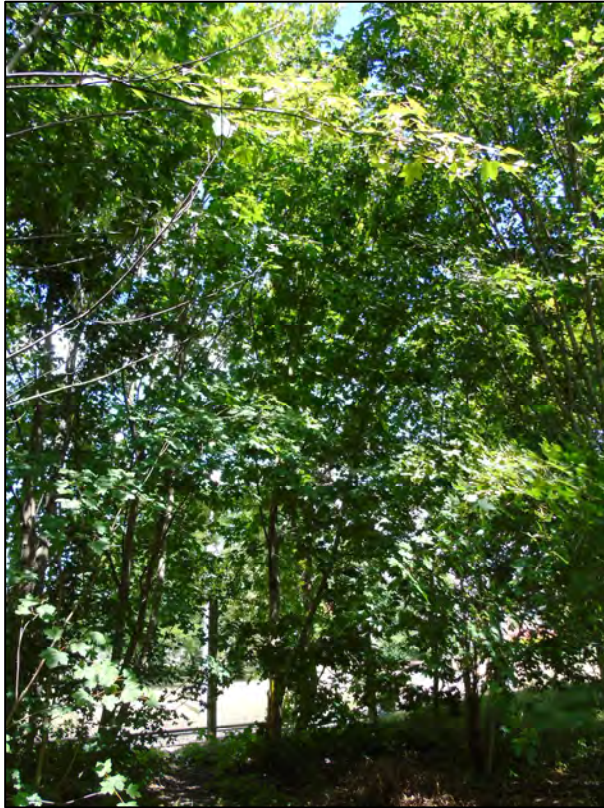
Anhand der Verzweigung kann die Krone des Ahorns in die Vitalitätsstufe 2 eingeordnet werden. Aufgrund des Dichtstandes ist die innere und untere Krone stark verkahlt. Im oberen Bereich wachsen die Äste dann büschelartig. Totholz ist vorhanden. Der Kronenschwerpunkt liegt weit oben. Aufgrund des dichten Bewuchses konnten keine Kronenaufnahmen gemacht werden.

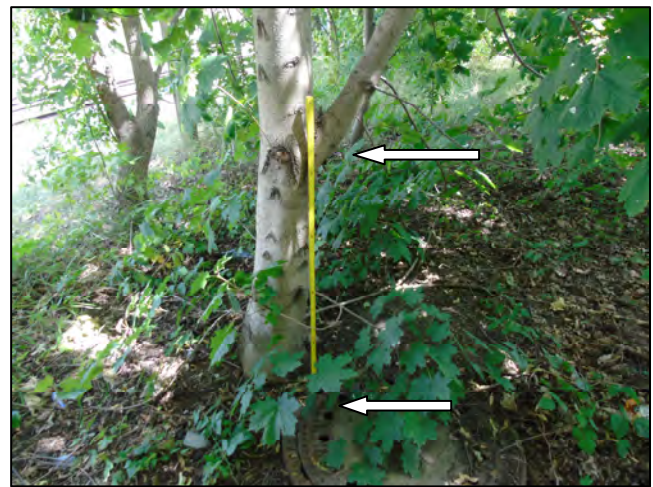
Ein starker Seitenast verzweigt sich bereits in 0,80 m Höhe.

Der Stamm steht unmittelbar an einem Schacht.

**Die Bruchsicherheit kann durch geeignete Schnittmaßnahmen wieder hergestellt werden.**
