TVA-Projekt-Nummer: 66-0677

Protokoll zur Verträglichkeitsprüfung

Prüfung der Erhaltungsfähigkeit von Bestandsbäumen im Bereich der geplanten Bauausführung

G-23-0135_TVA_Martin-Andersen-Nexö-Straße, Erfurt

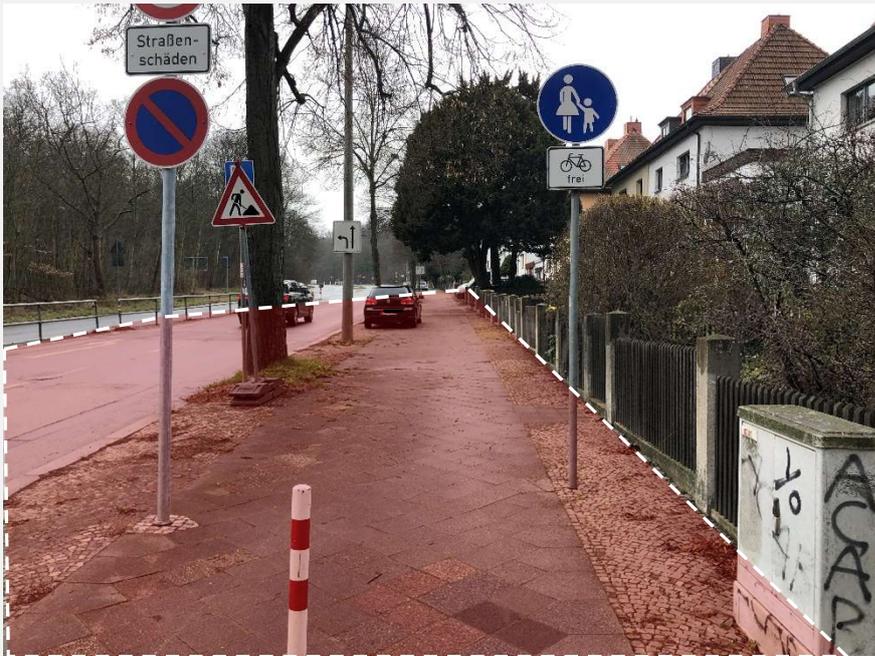
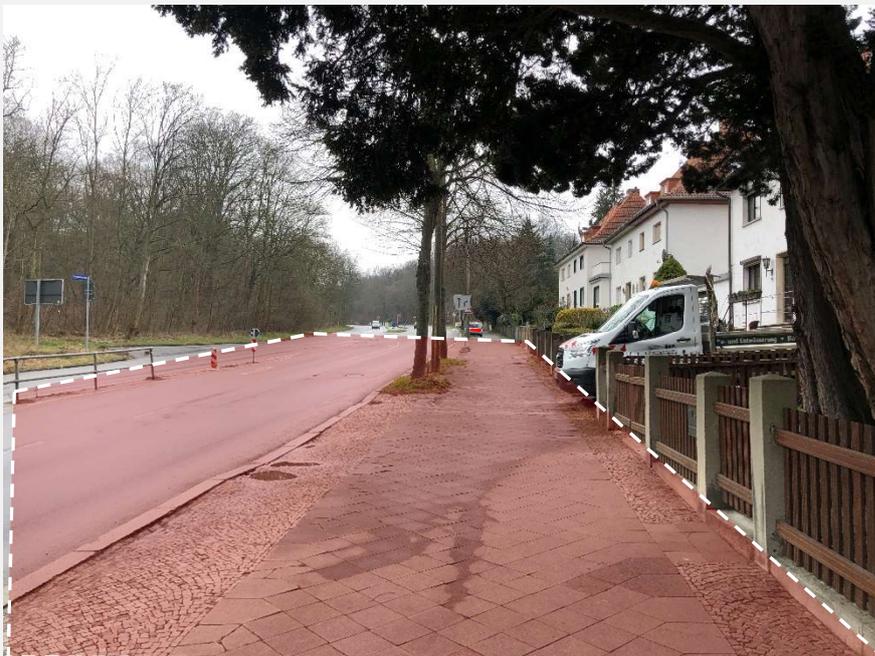
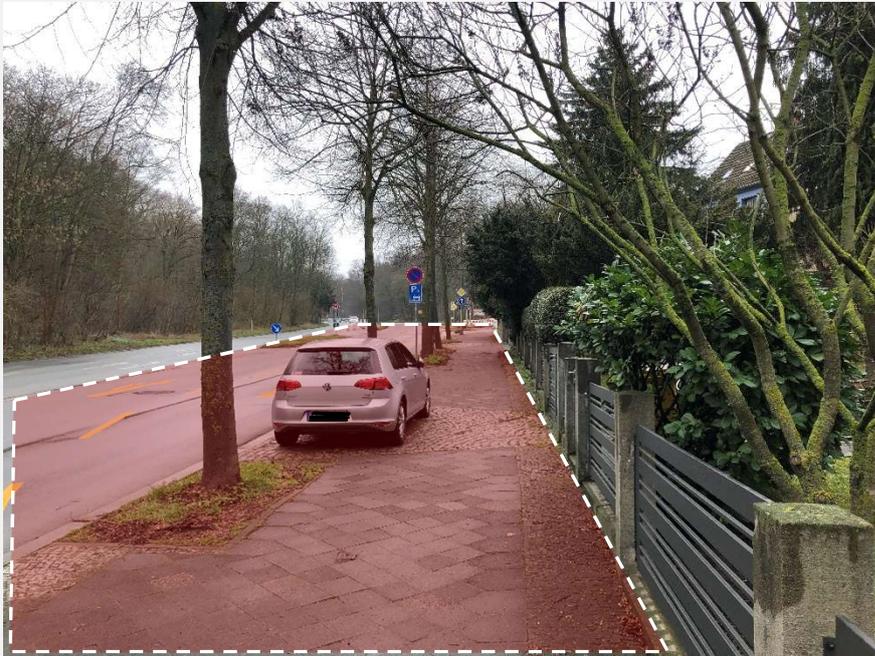
KB 01

Martin-Andersen-Nexö-Straße in Fahrtrichtung <u>stadtauswärts</u>	
Lage:	ab Einfahrt Fritz-Reuter-Weg bis Einfahrt Rankestraße
Betrifft:	A10; A11; A12; A13; A14; A15; A16; A17; A18
Einwirkungen Bauvorhaben	
Maßnahme:	Straßenausbau/ Neubau Fahrradweg/ Neubau Fußweg inkl. Versorgungsträger
Einwirkung:	Durch die Verbreiterung der Straße und Neuanlage des Radweges wird der Bereich des jetzigen Grünstreifens in Richtung der Privatgrundstücke verschoben, sodass die jetzigen Baumstandorte der betroffenen Bäume versiegelt werden.
Einstufung:	schwer (Bestandsbäume können nicht erhalten werden)
Empfehlung:	<u>Fällung</u> der betroffenen Bäume <ul style="list-style-type: none"> - Ersatzpflanzung nach Fertigstellung Baumaßnahme in neu entstandenen Grünstreifen mit angepasster Baumartenwahl sowie ausreichender Pflanzgrube und substratentsprechender Baumschulware

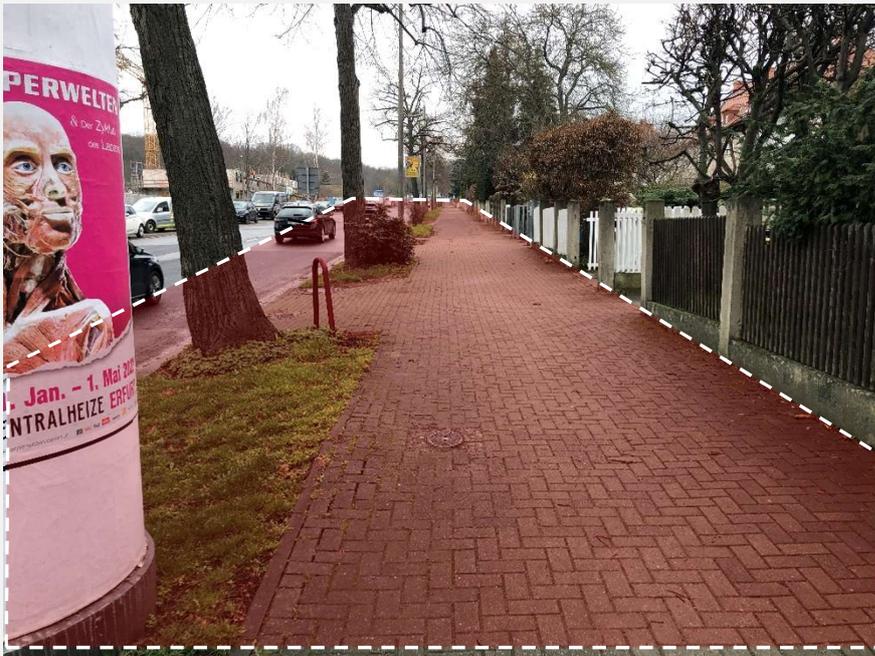
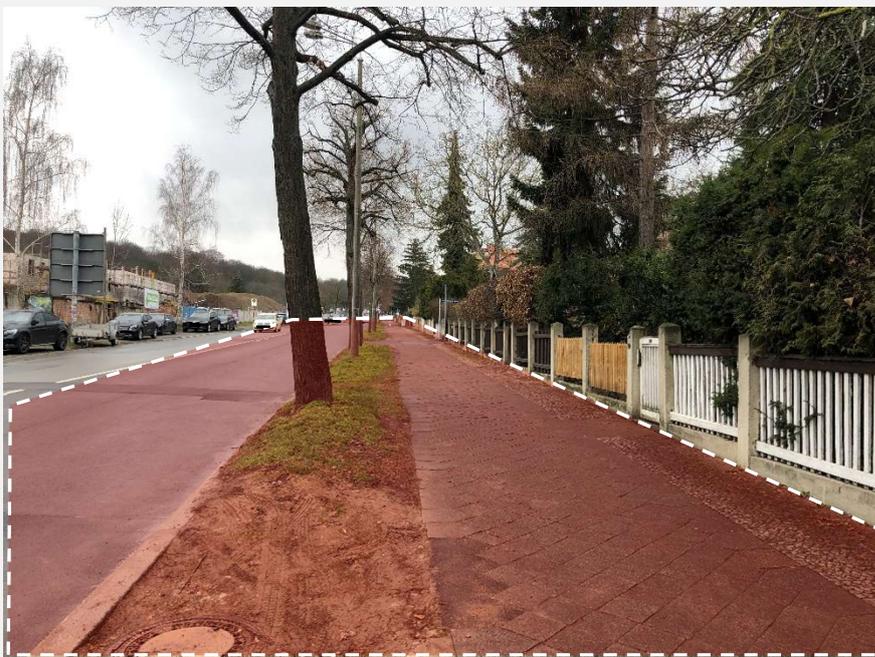
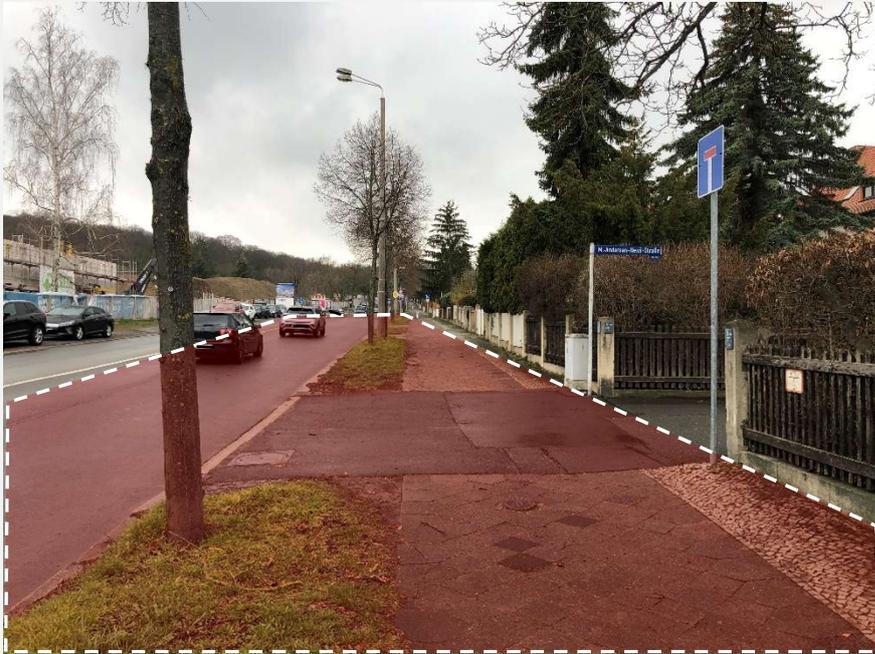
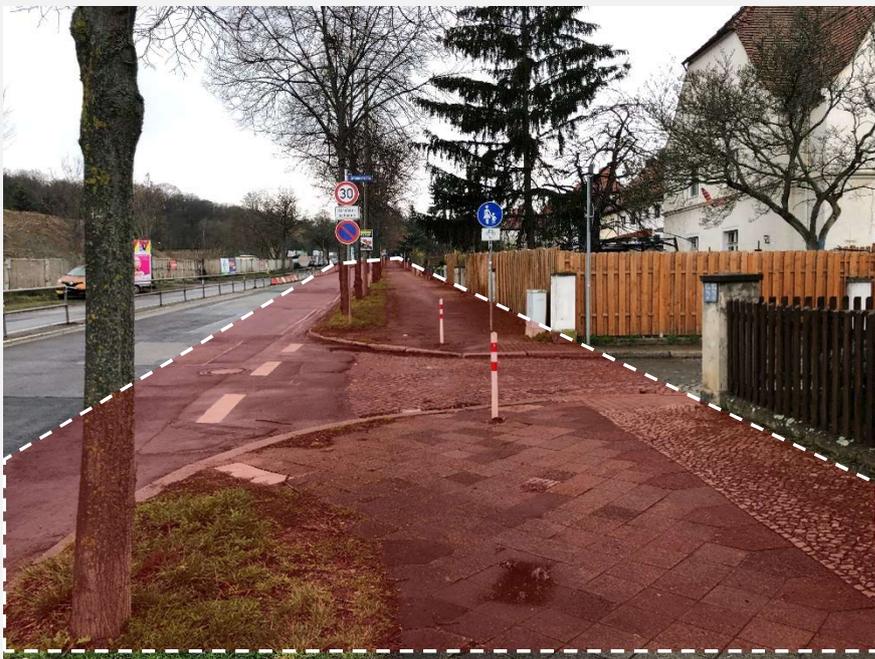
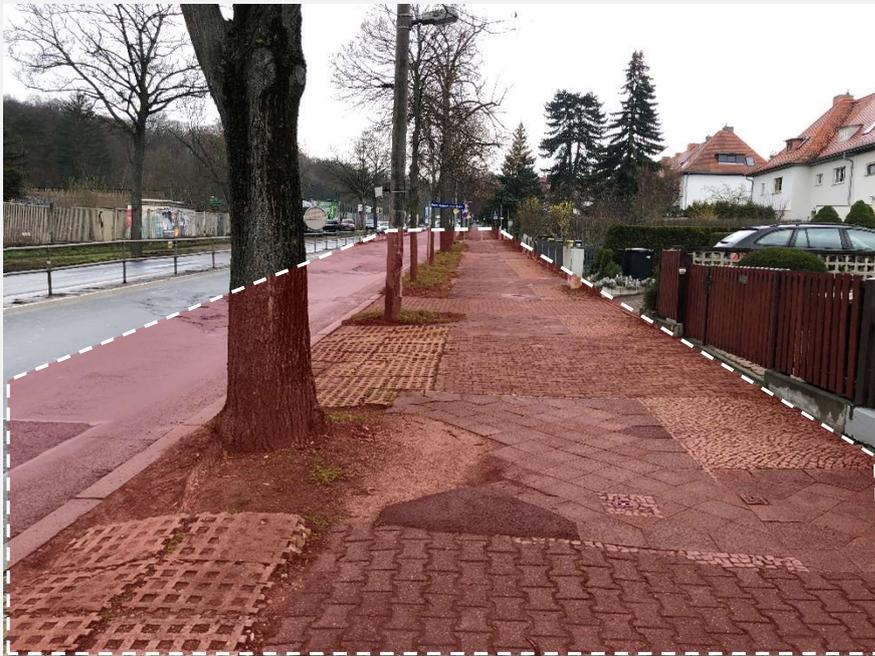
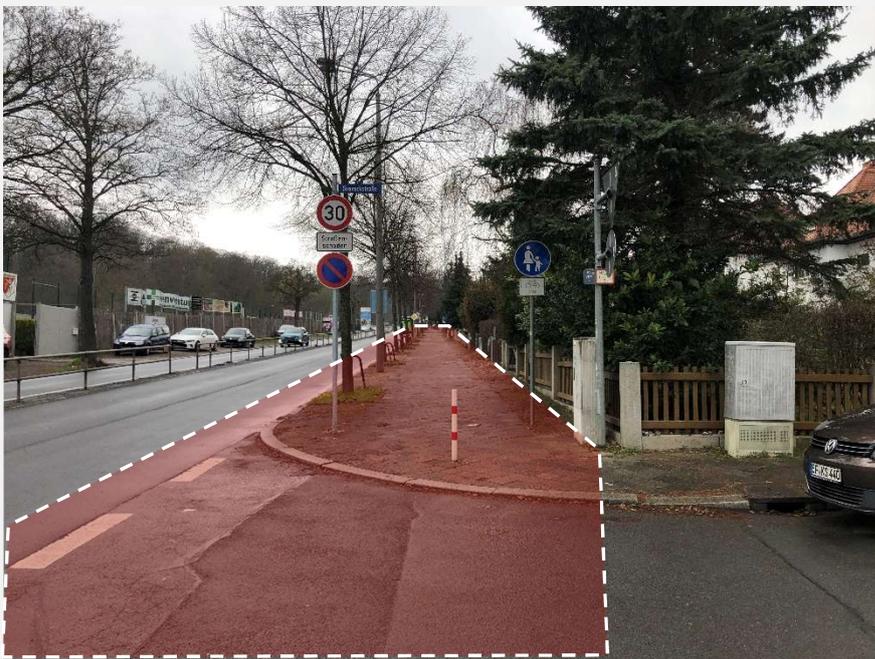
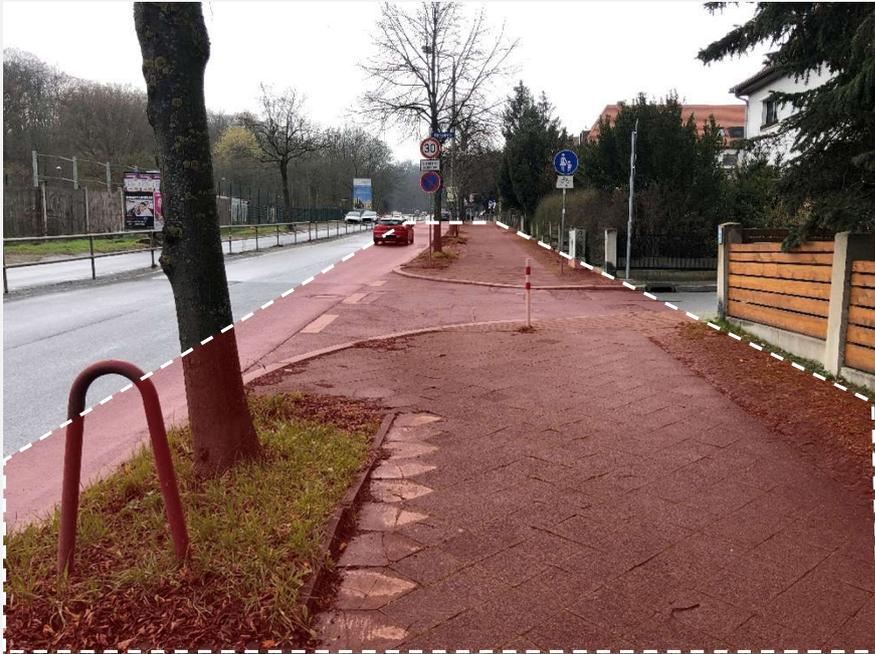
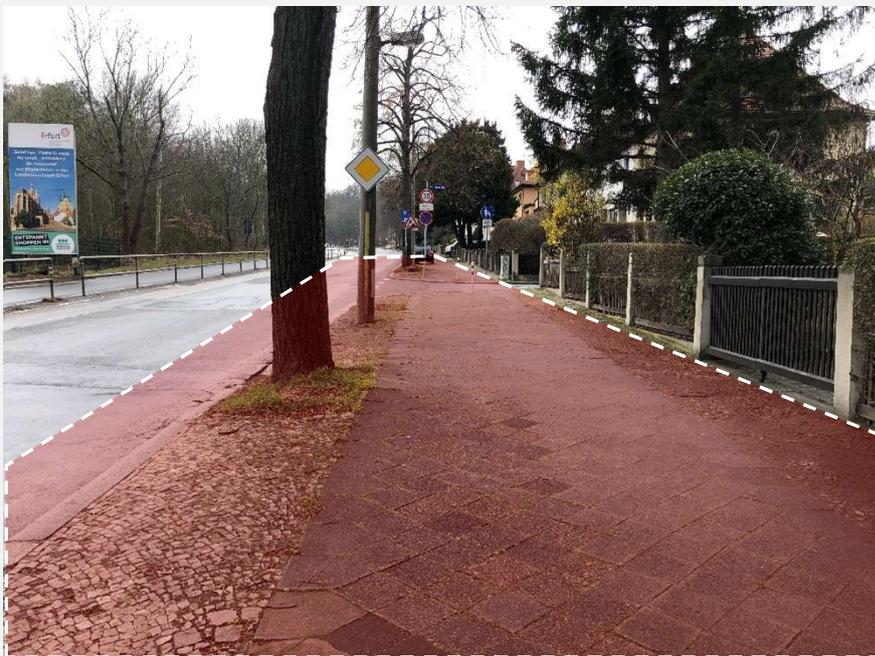
KB 02

Martin-Andersen-Nexö-Straße in Fahrtrichtung <u>stadtauswärts</u>	
Lage:	ab Gabelung Arnstädter Str. bis Einfahrt Fritz-Reuter-Weg
Betrifft:	A19 bis A62 sowie 001 bis 005 (ins. 34 Stk.)
Einwirkungen Bauvorhaben	
Maßnahme:	Straßenausbau/ Neubau Fahrradweg/ Neubau Fußweg inkl. Versorgungsträger
Einwirkung:	Durch den Ausbau der Straße und die Neuanlage des Radweges sowie Fußweges erfolgen Abgrabungen im Kronentraufbereich sowie im direkten Baumumfeld. Der vorhandene Grünstreifen wird verbreitert. Vorhandene Bordsteine werden entfernt. Die bestehende Straßenbeleuchtung wird abgerissen.
Auswirkungen:	<ul style="list-style-type: none"> - Abriss statisch relevanter Wurzelmasse - Verlust von wurzelangepassten und statisch relevanten Widerlagern für die Standfestigkeit (Entnahme Bordsteine) - Verlust von Haltewurzeln durch standortbedingte Wucherscheinungen - Freilegung und Austrocknung von Versorgungswurzeln - Verdichtungen durch Verfüllmaßnahmen mit Bausubstraten → diese Punkte beziehen sich auf teilweise 50-75 % des Kronentraufbereiches

Einstufung:	schwer (durch z.T. schlechte Vitalität, stärkeren Schädigungen, zu geringen durchwurzelbaren Raum und Pflegedefizite wird eine erfolgreiche und nachhaltige Kompensation der BM als <u>nicht gegeben</u> eingestuft) <u>Betrifft:</u> A62; A60; A 59; A58; A54; A52; A37; A32; A19
Empfehlung:	<u>Fällung</u> der betroffenen Bäume <ul style="list-style-type: none"> - Ersatzpflanzung nach Fertigstellung Baumaßnahme in neu entstandenen Grünstreifen mit angepasster Baumartenwahl sowie ausreichender Pflanzgrube und substratentsprechender Baumschulware (Vgl. Kapitel 8 <i>Ausblick</i>)

Einstufung:	<p>mittel bis schwer (durch z.T. zwar gute Vitalität und junges Baumalter, jedoch zu geringen durchwurzelbaren Raum, Pflege-defiziten und komplexen Stressfaktoren der Baustelle für die Bäume, wird eine erfolgreiche und nachhaltige Kompensation der BM als <u>nicht gegeben</u> eingestuft)</p> <p><u>Betrifft:</u> A51; A48; A47; A46; A44; A42; A41; A40; J39; A38; A35; A34; J33 A31; A30; A29; A28; A27; A26; A25; A24; A23; J22; A21</p>
Empfehlung:	<p><u>Fällung</u> der betroffenen Stadtbäume</p> <ul style="list-style-type: none"> - Ersatzpflanzung nach Fertigstellung Baumaßnahme in neu entstandenen Grünstreifen mit angepasster Baumartenwahl sowie ausreichender Pflanzgrube und substrat-entsprechender Baumschulware (Vgl. Kapitel 8 <i>Ausblick</i>)
Einstufung:	<p>gering (durch gute Vitalität und ausreichenden Abstand zur Baumaßnahme wird eine erfolgreiche und nachhaltige Kompensation der BM als <u>gegeben</u> eingestuft)</p> <p><u>Betrifft:</u> 001; 002; 003; 004; 005</p>

Empfehlung:	<p><u>Erhaltung</u> durch Baumschutzmaßnahmen nach Maßnahmenliste Baumschutzmaßnahmen</p>
bauvorbereitend:	<ul style="list-style-type: none"> - Herstellung des Lichtraumprofils zur Baufreiheit - Totholzentfernung
baubegleitend:	<ul style="list-style-type: none"> - lagenweise Abgrabung im Kronentraufbereich - Handschachtung im Bereich von Grob- und Starkwurzeln - Befahrung und Lagerung von Baumaterialien außerhalb des Kronentraufbereiches - Ökologische Baubegleitung - Wurzelversorgung und Dokumentation
nach Fertigstellung:	<ul style="list-style-type: none"> - Prüfung des Vitalitätsverlaufes (<i>im Zuge der Regelkontrolle- Hinweis an Baumeigentümer</i>)

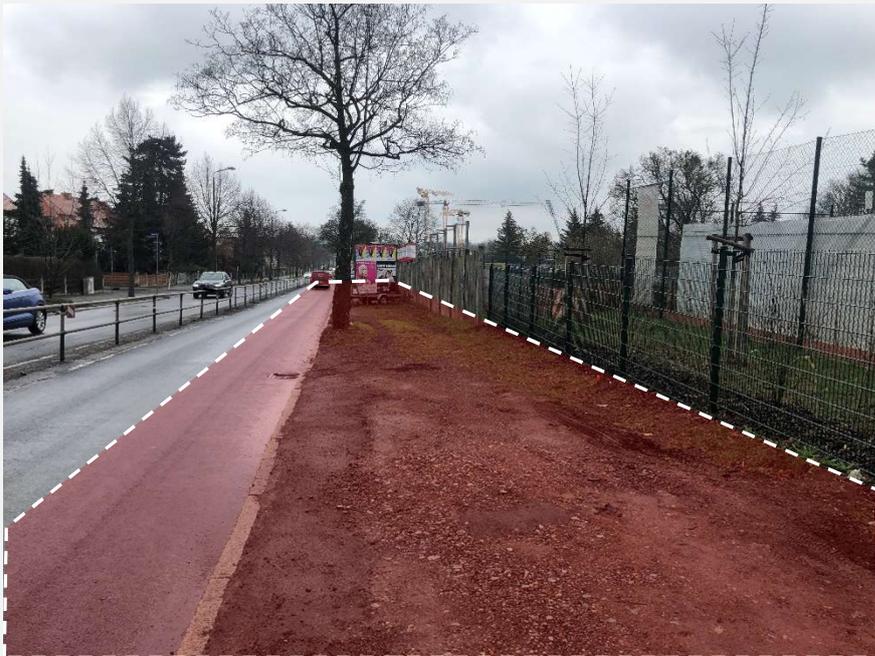
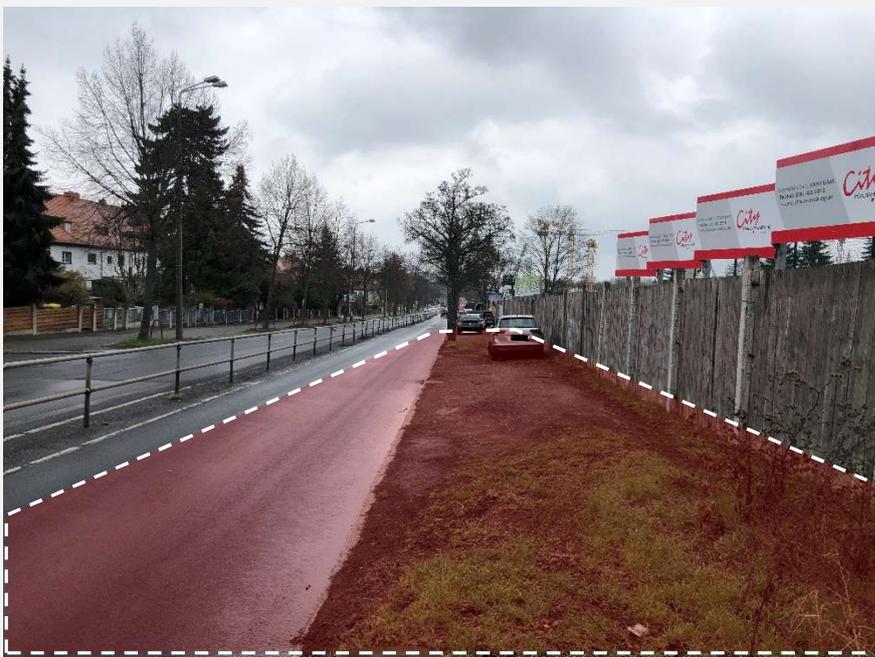
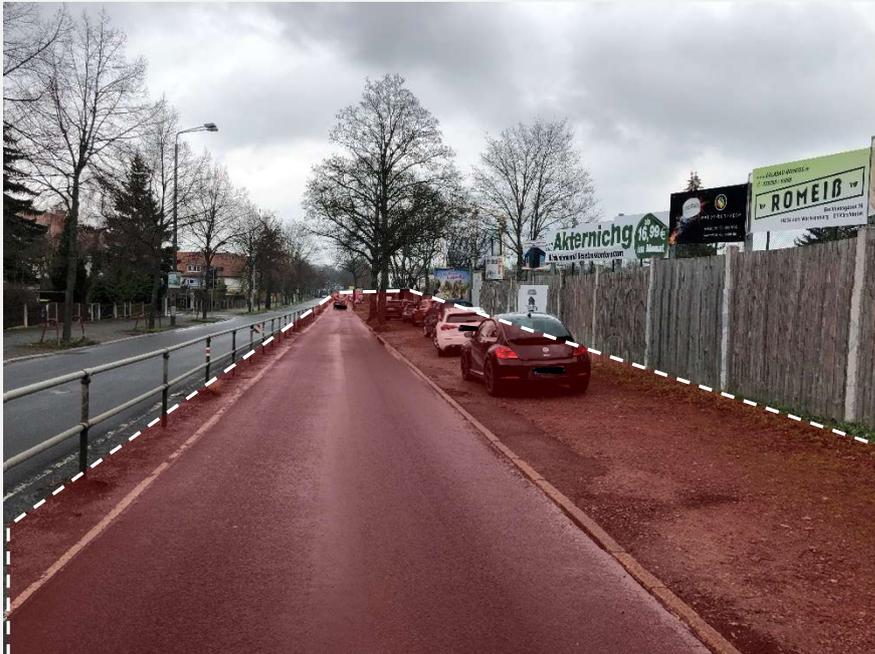
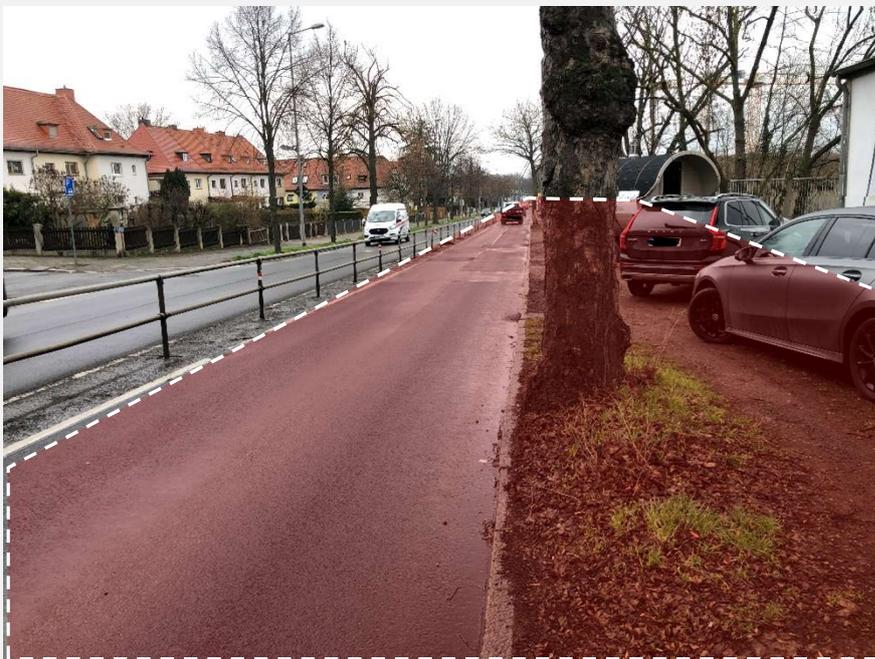
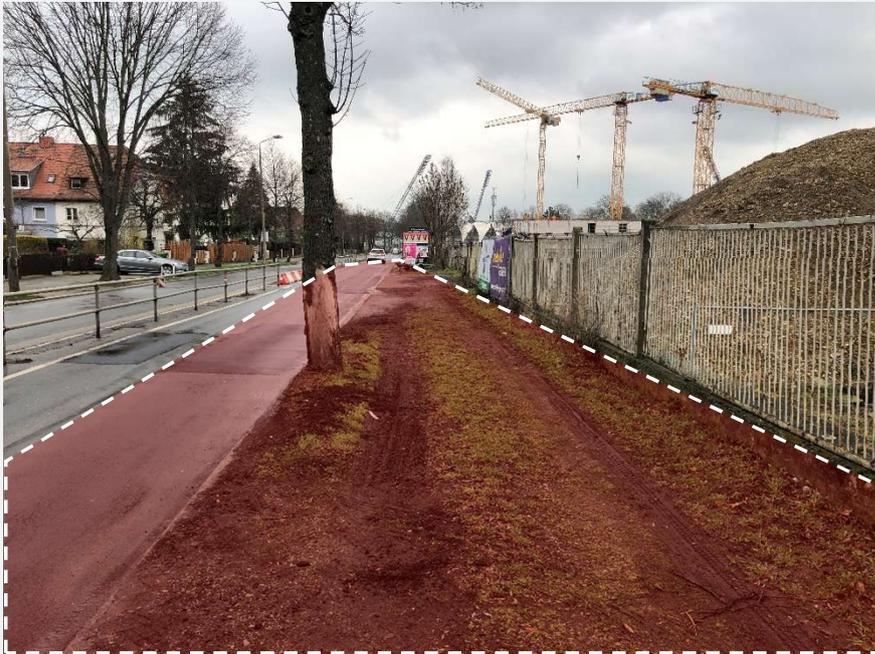
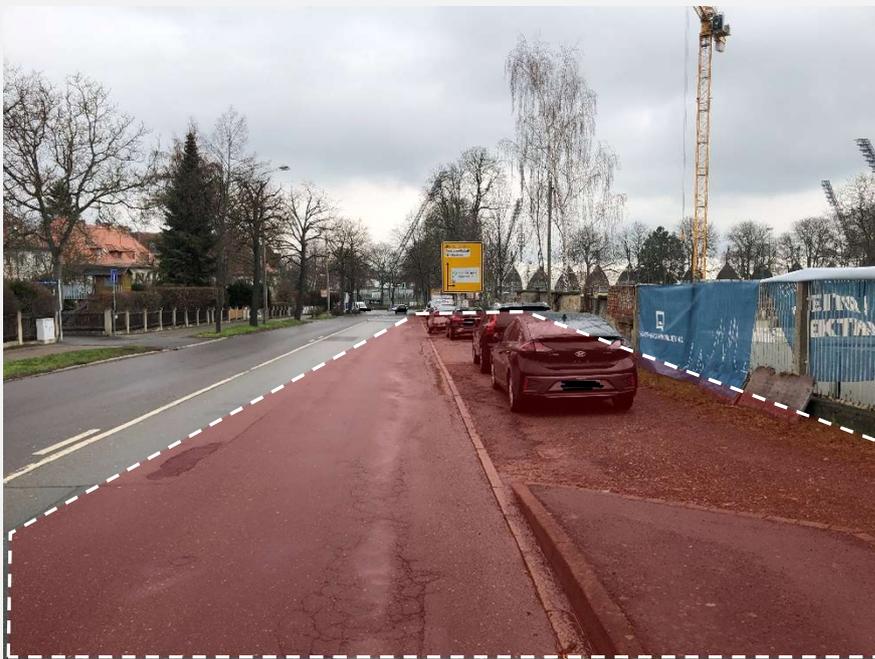
KB 03

Martin-Andersen-Nexö-Straße in Fahrtrichtung <u>stadteinwärts</u>	
Lage:	angrenzend an Tennisplatz sowie Lingelgelände
Betrifft:	A8; A6; A5; A4; A3; A2; A1
Einwirkungen Bauvorhaben	
Maßnahme:	Straßenausbau/ Neubau Fahrradweg/ Neubau Fußweg inkl. Versorgungsträger
Einwirkung:	Durch die Verbreiterung der Straße und Neuanlage des Radweges bis angrenzend an den vorhandenen Zaun (Tennisplatz & Lingelgelände), entfallen die jetzigen Baumstandorte durch geplante Versiegelung.
Einstufung:	schwer (Bestandsbäume können nicht erhalten werden)
Empfehlung:	<u>Fällung</u> der betroffenen Bäume <ul style="list-style-type: none"> - Ausgleichspflanzungen nach Fertigstellung Baumaßnahme in neu entstandenen Grünstreifen auf Lingelgelände mit angepasster Baumartenwahl sowie ausreichender Pflanzgrube und substratentsprechender Baumschulware (Vgl. Kapitel 8 <i>Ausblick</i>)
