Erläuterungsbericht

Das Jugendhaus ist ein ehemaliges Feuerwehrgebäude, welches circa 1949 errichtet wurde. Es befindet sich im Südosten von Molsdorf. Die Grundstücksfläche beträgt 523 m², davon sind 146 m² bebaut und 377 m² beträgt die Fläche der Außenanlage.

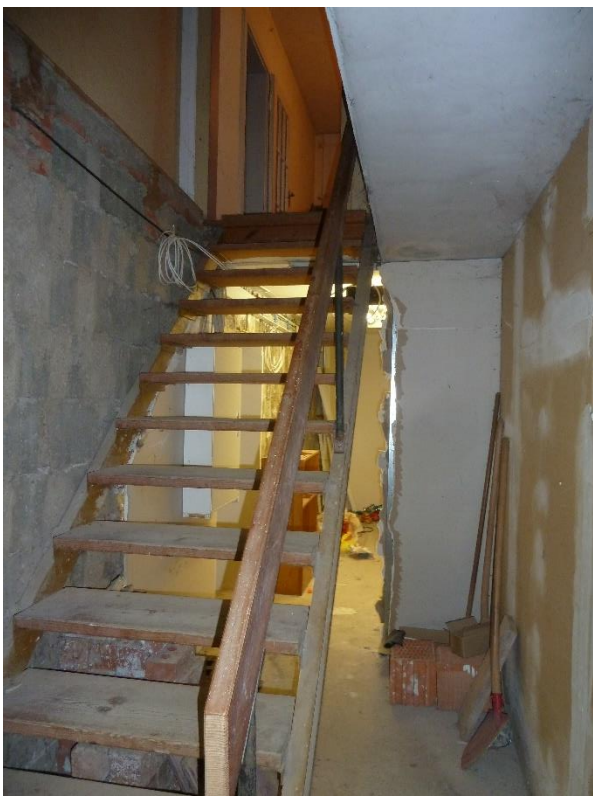
Treppe in Raum 03

Geplant ist das Versetzen der Treppe, damit eine sinnvollere Raumaufteilung erreicht werden kann und der Bau einer neuen Treppe, da diese weder den aktuellen Normen entspricht, noch

brandschutztechnisch verwendet werden darf. Zudem muss eine Außenfluchttreppe errichtet werden, damit ein zweiter Rettungsweg aus dem Obergeschoss vorhanden ist. Laut Statiker müssen die Unterzüge und Stützen teilweise erneuert werden, da diese bei der Benutzung des Obergeschosses eventuell die Tragfähigkeit nicht mehr gewährleisten können. Auch das Gebinde muss in der Bauphase erneuert werden. Der Einbau von Sanitäranlagen ist ebenfalls geplant. Damit dies möglich ist, muss das Gebäude an das Abwassersystem angeschlossen werden. Die Leitung für den Wasseranschluss wurde in das Gebäude gelegt 2023 gelegt und muss noch angeschlossen werden.

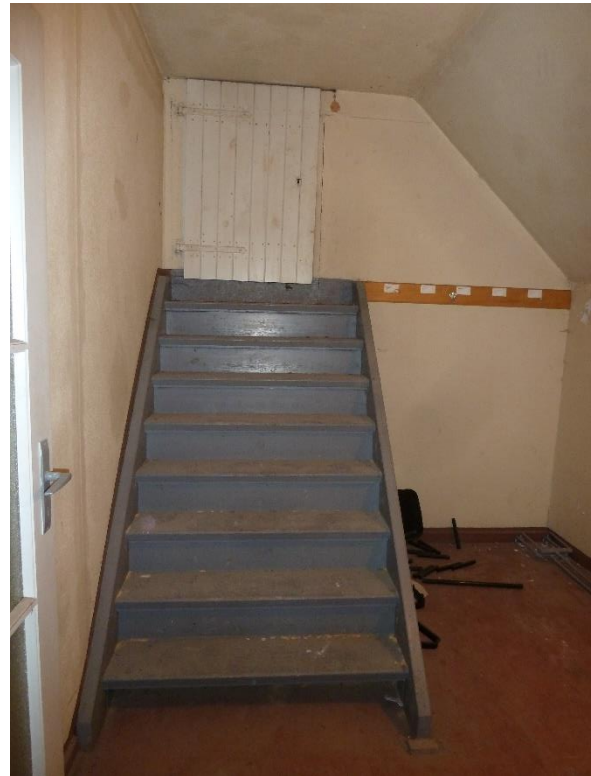
Treppe in Raum 05

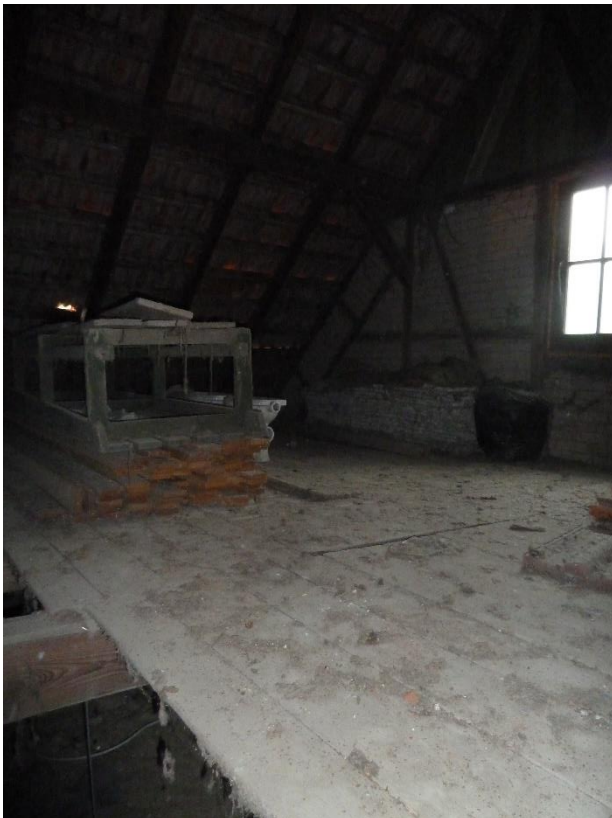
Raum 06/ „unausgebauter Dachboden“

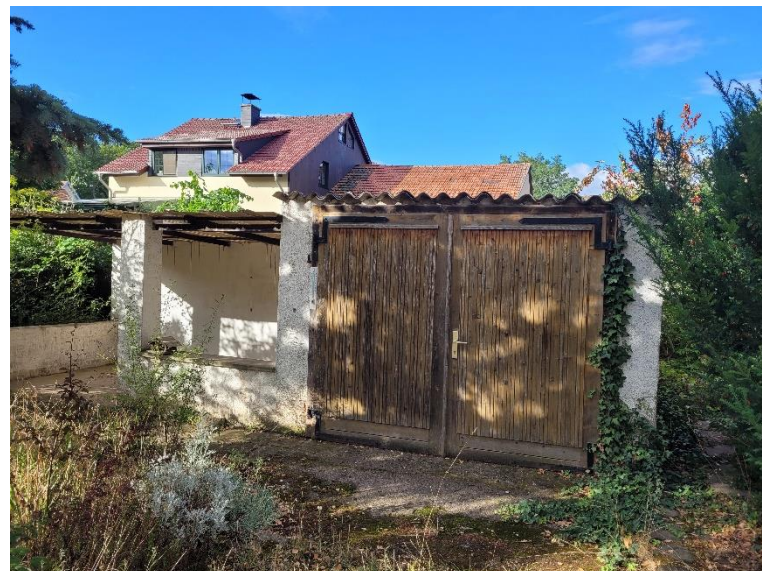
Garage im Garten
