# Baumschutzkonzept (BSK) zum Modellvorhaben Erfurt Südost Neugestaltung Muldenweg, Teilabschnitt 1 Roter Stein bis Cammermeisterweg

## Erläuterungstext

Stand: 10.01.2025

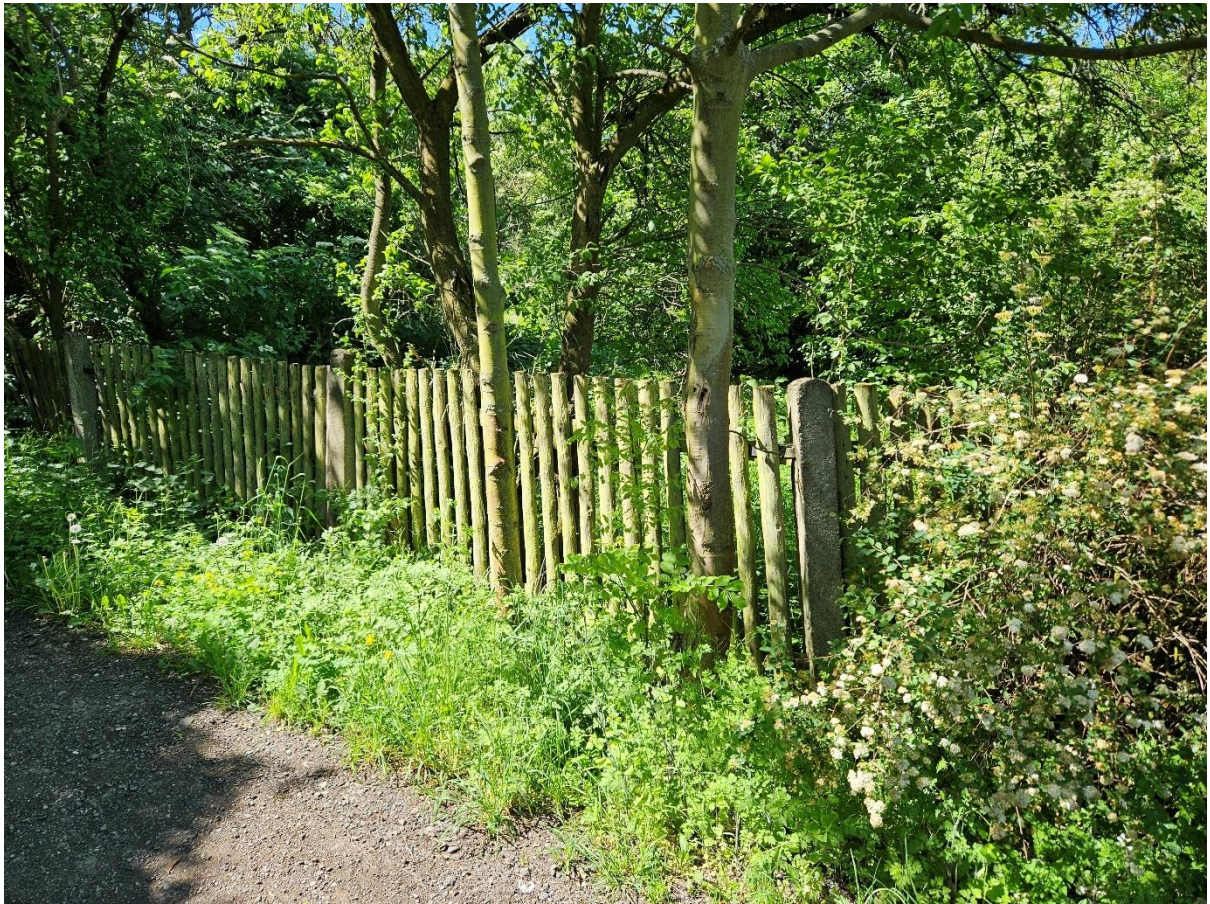
| Baum-Nr. | Gattung/Art | Beeinträchtigung | Maßnahmen Planungsphase | Maßnahmen Bauphase |
|---|---|---|---|---|
| B3 | Fraxinus excelsior / Gemeine Esche | Der Baum steht unmittelbar neben dem geplanten Gehwegverlauf. | <ul style="list-style-type: none"> <li>• <u>Die Fällung des Baumes wird empfohlen.</u></li> <li>• Begründung: Der Baum (Esche) weist aktuell noch eine mittlere Vitalität auf ist jedoch bereits vorgeschädigt (größerer Stammschaden).</li> <li>• Wie lange der Baum, auch ohne die Baumaßnahme, erhalten werden kann ist nicht abzuschätzen. Aktuell sterben viele Eschen am Eschentriebsterben. Der Jungbaum wird auf Grund seiner Eigenschaften hinsichtlich Größe, Wirkung am Standort, Vitalität, Alter, Form oder Bedeutung für den Artenschutz als nicht besonders Erhaltungswürdig eingeschätzt. Der Baum kann durch eine Neupflanzung innerhalb einer kurzen Zeitspanne ersetzt werden.</li> </ul> | |
| B4 | Fraxinus excelsior / Gemeine Esche | Der Baum steht unmittelbar neben dem geplanten Gehwegverlauf. | <ul style="list-style-type: none"> <li>• <u>Die Fällung des Baumes wird empfohlen.</u></li> <li>• Begründung: Der Baum (Esche) weist aktuell noch eine mittlere Vitalität auf.</li> <li>• Wie lange der Baum, auch ohne die Baumaßnahme, erhalten werden kann ist nicht abzuschätzen. Aktuell sterben viele Eschen am Eschentriebsterben. Der Jungbaum wird auf Grund seiner Eigenschaften hinsichtlich Größe, Wirkung am Standort, Vitalität, Alter, Form oder Bedeutung für den Artenschutz als</li> </ul> | |

Foto 1 Bäume B3 und B4

| Baum-Nr. | Gattung Art / deutsche Bezeichnung | Baum-<br>höhe in<br>m | Kronen-<br>durchm. in<br>m | Stamm-<br>umfang<br>in cm | Bemerkungen |
|---|---|---|---|---|---|
| B3 | Fraxinus excelsior / Gemeine Esche | 8 | 4 | 53 | Größerer Stammschaden<br>Baum steht unmittelbar am Zaun<br>Vitalität: mittel |
| B4 | Fraxinus excelsior / Gemeine Esche | 10 | 4 | 37 | Baum steht unmittelbar am Zaun<br>Vitalität: mittel |

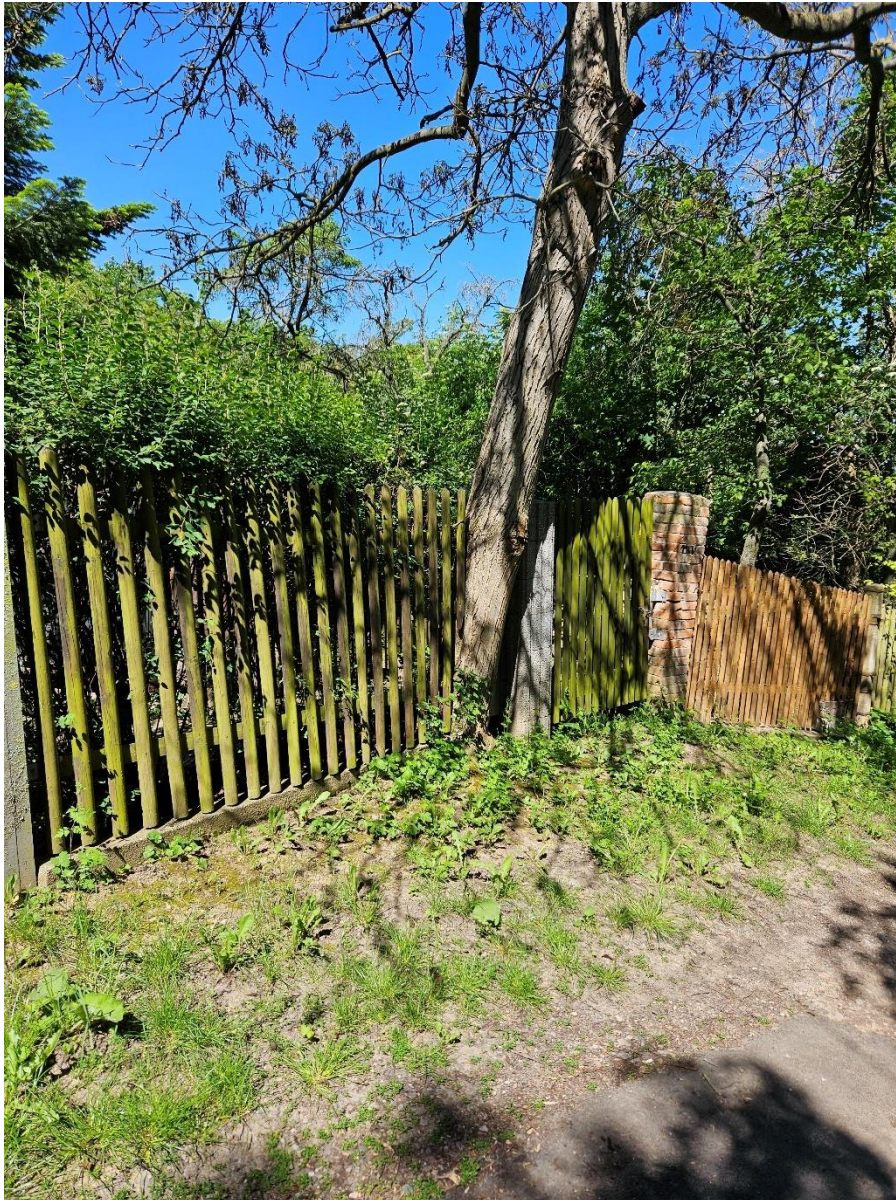
Foto 2 Baum B6

| Baum-Nr. | Gattung Art / deutsche Bezeichnung | Baum-<br>höhe in<br>m | Kronen-<br>durchm. in<br>m | Stamm-<br>umfang<br>in cm | Bemerkungen |
|---|---|---|---|---|---|
| B6 | Juglans regia / Walnuss | 14 | 10 | 128 | Oberirdische Starkwurzelsätze erkennbar<br>Baum steht unmittelbar am Zaun |

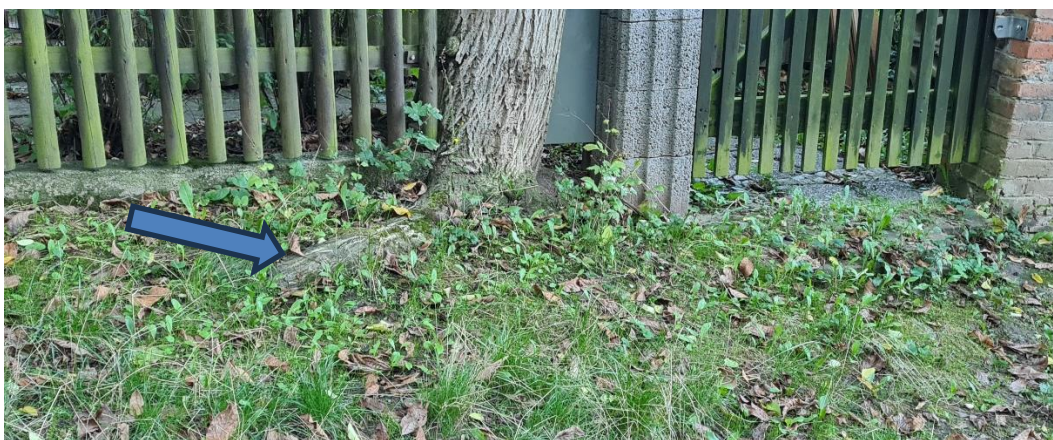
| Baum-Nr. | Gattung/Art | Beeinträchtigung | Maßnahmen Planungsphase | Maßnahmen Bauphase |
|---|---|---|---|---|
| B6 | Juglans regia / Walnuss<br>Siehe Foto 3 | <ul style="list-style-type: none"> <li>Der Baum steht in ca. 1,50 m Entfernung zum geplanten Gehweg.</li> <li>Diese Arbeiten greifen in den Wurzelraum ein, ca. 1/3 des Wurzelraumes werden beeinträchtigt.</li> </ul> | <ul style="list-style-type: none"> <li>Der Erhalt des Baumes wird angestrebt. Dazu ist vor Baubeginn eine Wurzelsuchschachtung in Handarbeit durchzuführen.</li> <li>Werden Wurzeln im Bereich der Baumaßnahme angetroffen sind weitere Maßnahmen, z.B. Verzicht auf Wegeeinfassungen, Reduzierung Regelaufbau des Wegs oder Einbau von wassergebundener Wegedecke statt Pflasterbelag zu prüfen und auch bereits in der Planung vorzusehen.</li> </ul> | <ul style="list-style-type: none"> <li>Baumschutz</li> <li>Suchschachtung (Handschachtung) zum Baubeginn vorsehen.</li> <li>Wässerung des Baumes während der Bautätigkeiten.</li> <li>Ggf. Rückschnitt zur Kronenentlastung.</li> <li>Schutz Baumwurzelbereiche bei Überfahung.</li> <li>Freigelegte Wurzelbereiche während der Bauzeit gegen Austrocknen abdecken.</li> <li>Wurzelschäden behandeln</li> <li>Freigelegte Wurzeln vor Überbauung abdecken.</li> </ul> |

Foto 3 Wurzelansatz Baum B6

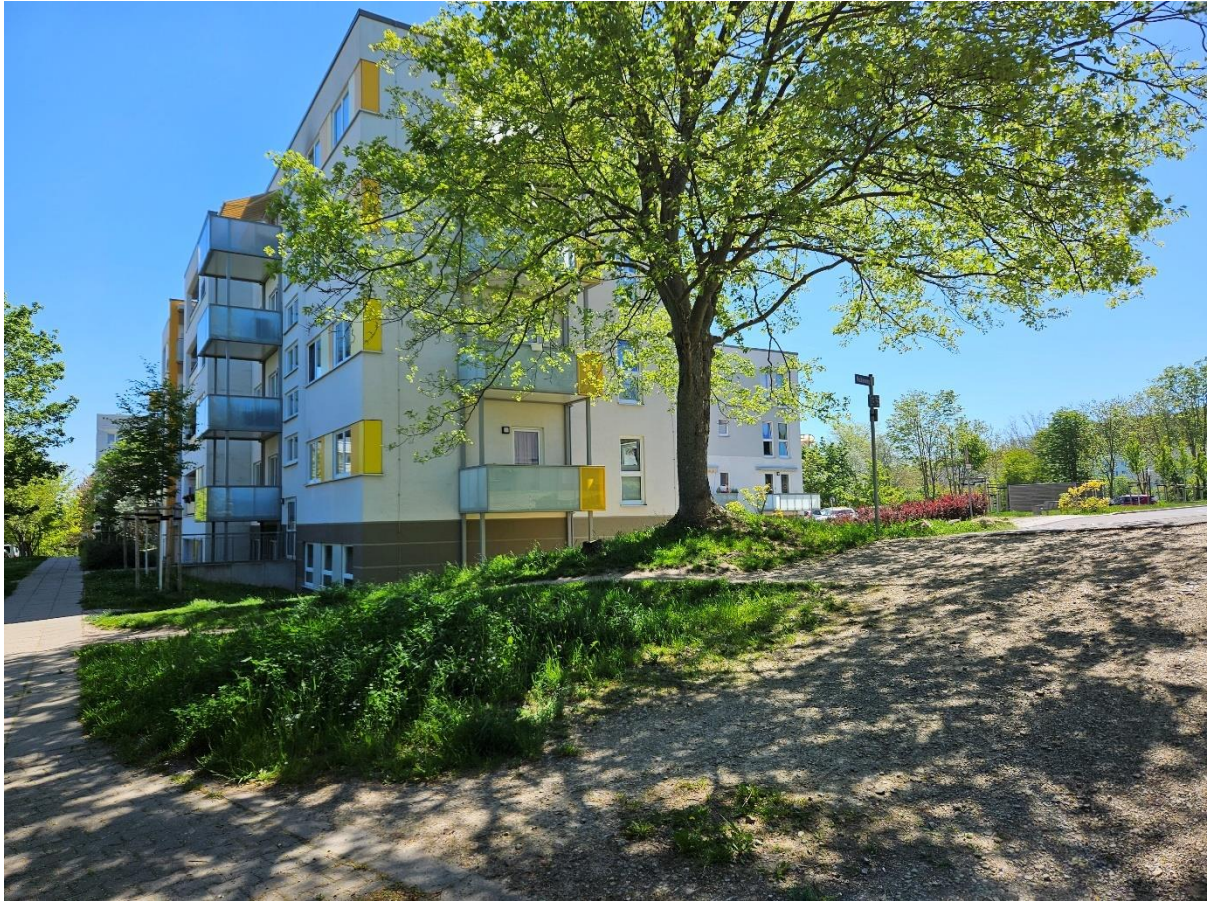
| Baum-Nr. | Gattung/Art | Beeinträchtigung | Maßnahmen Planungsphase | Maßnahmen Bauphase |
|---|---|---|---|---|
| B9 | Acer pseudoplatanus / Berg-Ahorn<br>Siehe Foto 4 bis 6 | <ul style="list-style-type: none"> <li>• Der Baum steht in ca. 3,50 m Entfernung zum geplanten Gehweg.</li> <li>• Diese Arbeiten greifen in den Wurzelraum ein, ca. 25 % des Wurzelraumes werden beeinträchtigt.</li> </ul> | <ul style="list-style-type: none"> <li>• Der Erhalt des Baumes wird angestrebt. Dazu ist vor Baubeginn eine Wurzelsuchschachtung in Handarbeit durchzuführen.</li> <li>• Werden Wurzeln im Bereich der Baumaßnahme angetroffen sind weitere Maßnahmen, z.B. Verzicht auf Wegeeinfassungen, Reduzierung Regelaufbau des Wegs oder Einbau von wassergebundener Wegedecke statt Pflasterbelag zu prüfen und auch bereits in der Planung vorzusehen.</li> </ul> | <ul style="list-style-type: none"> <li>• Baumschutz</li> <li>• Suchschachtung (Handschachtung) zum Baubeginn vorsehen.</li> <li>• Wässerung des Baumes während der Bautätigkeiten.</li> <li>• Ggf. Rückschnitt zur Kronenentlastung.</li> <li>• Schutz Baumwurzelbereiche bei Überfahung.</li> <li>• Freigelegte Wurzelbereiche während der Bauzeit gegen Austrocknen abdecken.</li> <li>• Wurzelschäden behandeln</li> <li>• Freigelegte Wurzeln vor Überbauung abdecken.</li> </ul> |

Foto 4 Baum B9

| Baum-Nr. | Gattung Art / deutsche Bezeichnung | Baum-<br>höhe in<br>m | Kronen-<br>durchm. in<br>m | Stamm-<br>umfang<br>in cm | Bemerkungen |
|---|---|---|---|---|---|
| B9 | Acer pseudoplatanus / Berg-Ahorn | 16 | 13 | 103 und 115 | Vitalität: gut bis mittel<br>Zwiesel mit Fäule und eingewachsener<br>Rinde, Wurzelsätze liegen frei<br>Vitalität: mittel |

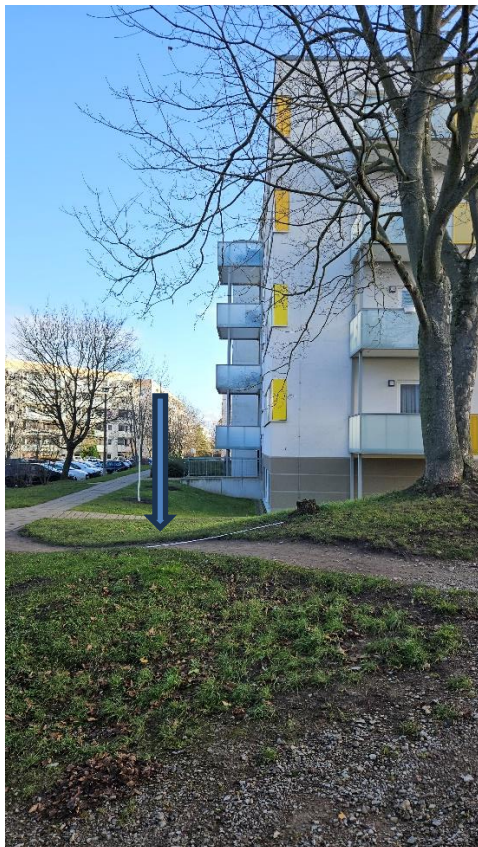
Foto 5 Baum B9  
(Pfeil = Grenze Bauraum)

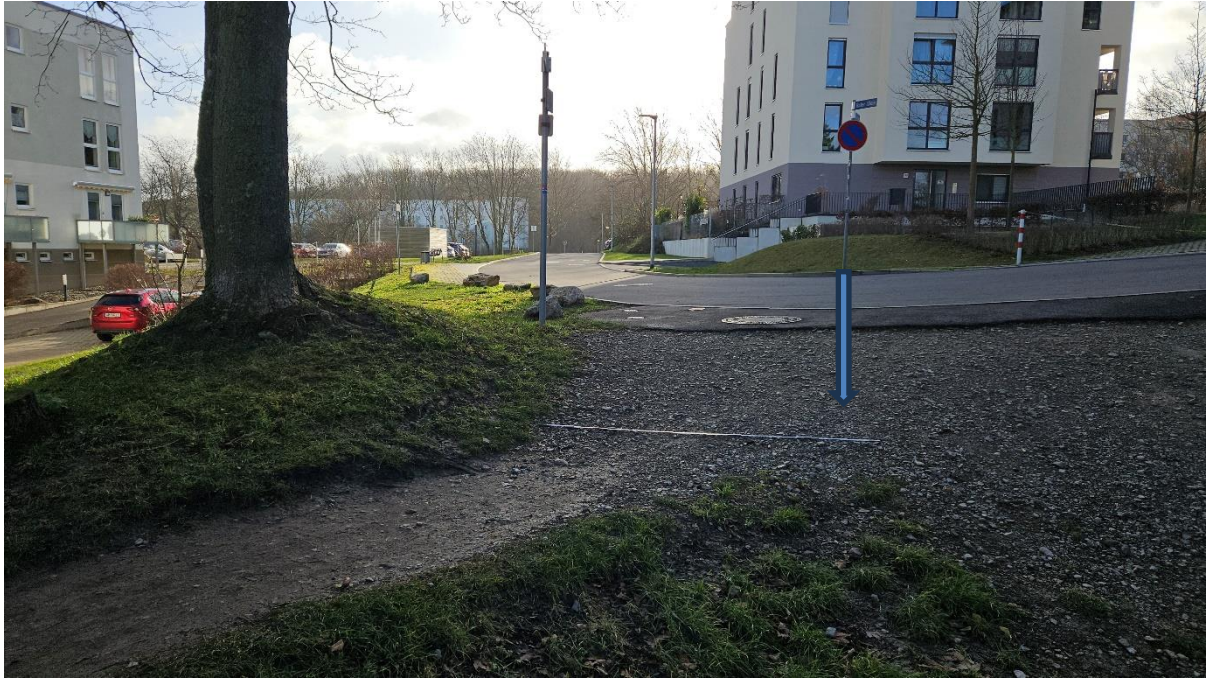
**Foto 6 Baum B9**  
(Pfeil = Grenze Bauraum)
