### ALT683 „ICE-City, Neues Schmidtstedter Tor/Turm West“

## Fachbericht zum Erhalt der Bestandsbäume im Baubereich

Stand: 22.02.2023

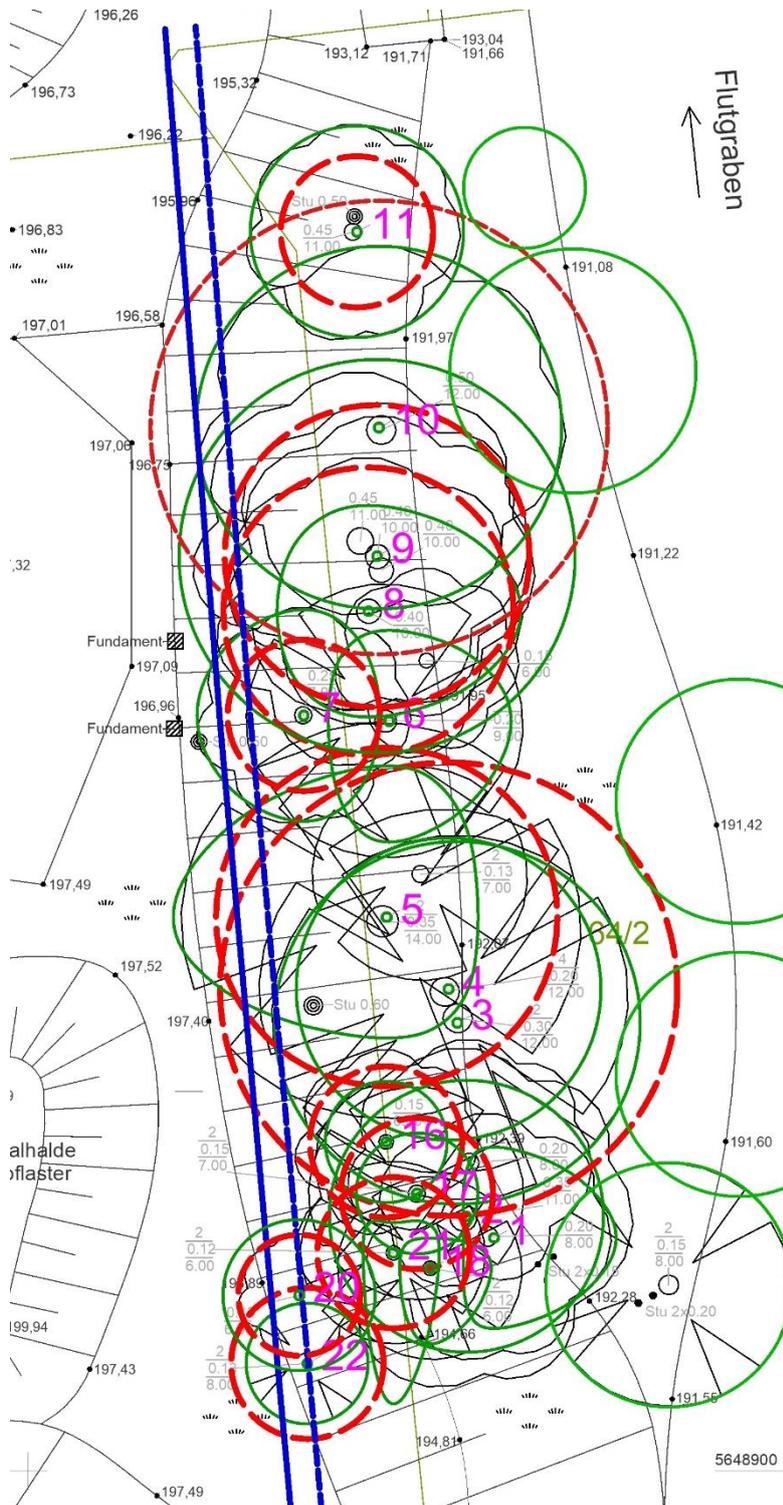
Abbildung 3 Lageplanauszug Bäume im Bereich Flutgraben

Bei den Bäumen 3, 4, 5, 7, 8, 9 und 10 reicht die entsprechend DIN 18920 errechnete minimale Ausdehnung der Wurzelschutzzone bis in den vorgesehenen Bauraum.

Bei den Bäumen 4, 5, 7, 9 und 10 reicht die Baumkrone bis in den vorgesehenen Bauraum.

Der Baumschutz entsprechend DIN 18920 (Punkt 4.6 und 4.10) kann somit nicht gewährleistet werden.

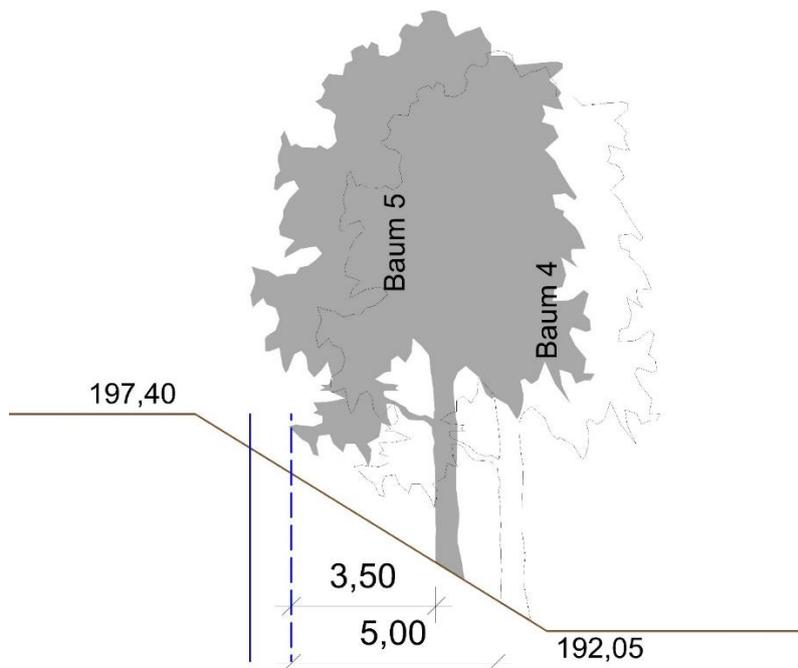
Abbildung 4 Schnitt Böschung bei Baum Nr. 5

Während der Bauarbeiten wird in die Baumkrone als auch in den zu vermutenden Wurzelraum eingegriffen.

Der Eingriff in den Wurzelraum ist gegeben, jedoch auf Grund des Standortes in der Hanglage, nur bedingt zu prognostizieren<sup>3</sup>. Der Baum steht ca. 3,50 m unterhalb der Böschungsoberkante. Trotz des Eingriffs in den Wurzelraum ist, bei Umsetzung der in Punkt 4.0 (Baumschutzmaßnahmen) ausgewiesenen Maßnahmen, der Erhalt des Baumes möglich.

Der Eingriff in die Baumkrone kann durch eine Einkürzung des nach Westen ragenden Starkastes unter Beachtung der Vorgaben der ZTV-Baumpflege fachgerecht erfolgen. Die Einkürzung erfolgt im Grobastbereich.

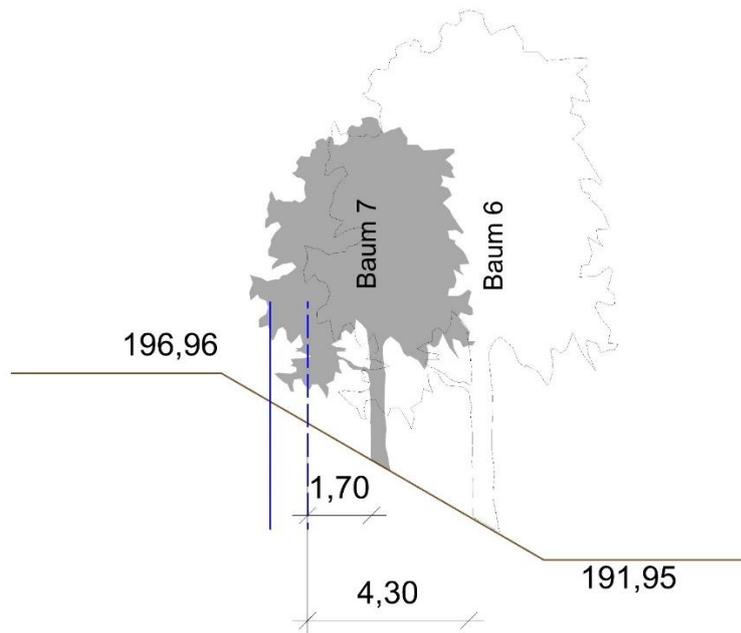
Abbildung 5 Schnitt Böschung bei Baum Nr. 7 und 6

Während der Bauarbeiten wird in die Baumkrone als auch in den zu vermutenden Wurzelraum eingegriffen.

Der Eingriff in den Wurzelraum ist gegeben, jedoch auf Grund des Standortes in der Hanglage, nur bedingt zu prognostizieren. Der Baum steht ca. 2,50 m unterhalb der Böschungsoberkante der bauzeitlichen Böschungsoberkante. Trotz des massiven Eingriffs in den Wurzelraum sollte, bei Umsetzung der in Punkt 4.0 (Baumschutzmaßnahmen) ausgewiesenen Maßnahmen, der Erhalt des Baumes möglich sein. Der Baum wird wie vorab beschrieben zum Ausgleich der Wurzelraumverluste um 20 % eingekürzt. Dieser Erhalt ist nur als Baum innerhalb des Gehölzbestandes sinnvoll.

Der Eingriff in die Baumkrone kann durch eine Kroneneinkürzung um maximal 20 % unter Beachtung der Vorgaben der ZTV-Baumpflege fachgerecht erfolgen.

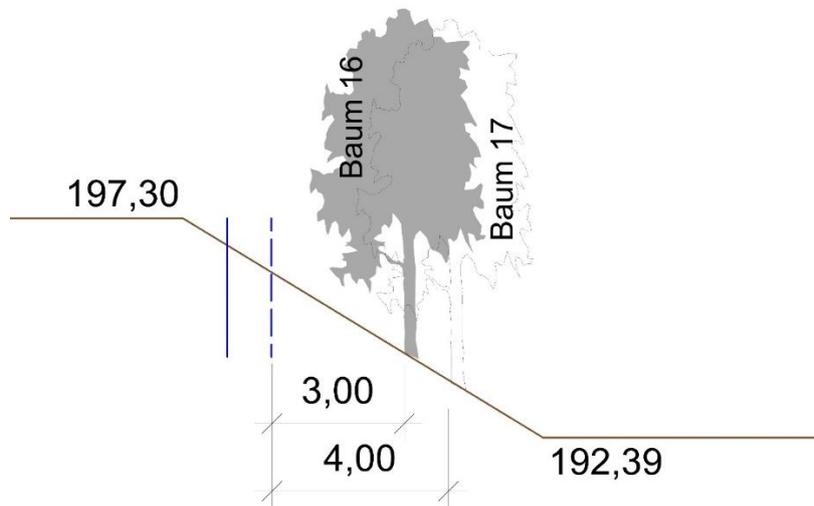
Abbildung 6 Schnitt Bösung bei Baum Nr. 16

Während der Bauarbeiten wird nicht in die Baumkrone und nicht in den zu vermutenden minimalen Wurzelraum eingegriffen.

Bei Umsetzung der in Punkt 4.0 (Baumschutzmaßnahmen) ausgewiesenen Maßnahmen, ist der Erhalt des Baumes möglich.

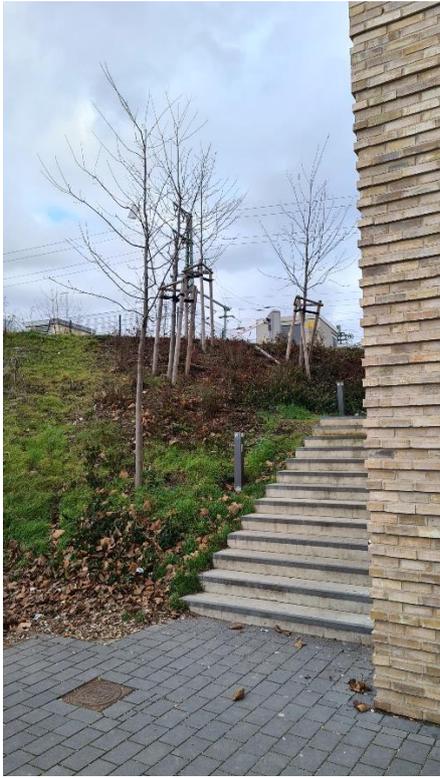
Foto 1 Bäume Nr. 12 bis 15

Die Bäume 12 bis 15 und 19 stehen inmitten des geplanten Baufeldes und können nicht erhalten werden. Bei den Bäumen 12 bis 15 handelt es sich um Neupflanzungen im Zuge des Baues des Priceotel. Diese Neupflanzungen können durch gleichwertige Neupflanzungen ersetzt werden. Eine Umpflanzung dieser Bäume ist auf Grund des Standortes auf der Böschung und des hier noch nicht zur Verfügung stehenden Ersatzstandortes nicht möglich. Die Pflanzung der Ersatzbäume soll vor dem Priceotel erfolgen. Diese Flächen stehen jedoch erst nach der Fertigstellung der aktuellen Baumaßnahme zur Verfügung. Eine Umpflanzung der Bäume auf alternative Standorte erscheint auf Grund der höheren Kosten der Umpflanzungen in Bezug auf die Neupflanzungen nicht sinnvoll. Der Baum 19 ist ein Götterbaum der sich am Standort selbst angesiedelt hat. Der Baum wird in Thüringen als potentielle invasive Art geführt.<sup>1</sup> Der Baum steht zwischen Verkehrsflächen und wurde bereits mehrfach stark zurückgeschnitten. Eine Umpflanzung des Neophyten scheidet aus, da der der Baum sowohl in der Krone und höchst wahrscheinlich auch im Bereich der Wurzeln erhebliche Vorschäden aufweist.

| Nr. | Baumart | | Stamm Ø (m) | Stamm-Umfang in m <sup>4</sup> | Krone Ø (m) | Vitalität | Anmerkungen, Hinweise |
|---|---|---|---|---|---|---|--|
| 12 | Acer saccharinum | Silber-Ahorn | | 0,18 | 3,00 | 1 | Neupflanzung |
| 13 | Acer saccharinum | Silber-Ahorn | | 0,18 | 3,00 | 3 | Neupflanzung, absterbend |
| 14 | Acer saccharinum | Silber-Ahorn | | 0,18 | 3,00 | 1 | Neupflanzung |

| Nr. | Baumart | | Stamm Ø (m) | Stamm-Umfang in m <sup>4</sup> | Krone Ø (m) | Vitalität | Anmerkungen, Hinweise |
|---|---|---|---|---|---|---|--|
| 15 | Acer saccharinum | Silber-Ahorn | | 0,18 | 3,00 | 1 | Neupflanzung |

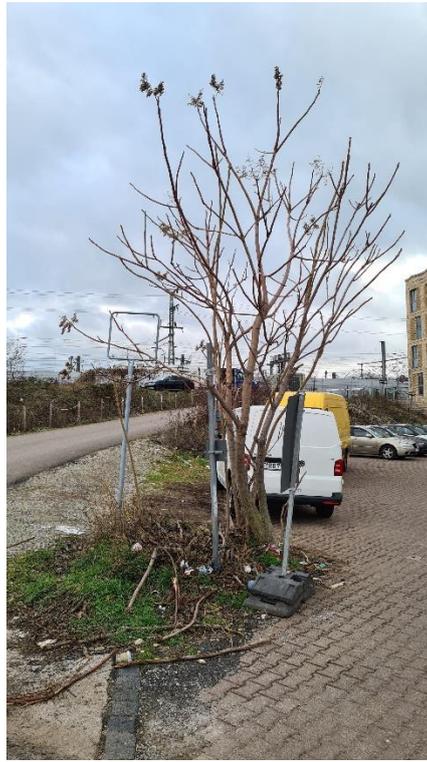
Foto 2 Baum Nr. 19

| Nr. | Baumart | | Stamm Ø (m) | Stamm-Umfang in m <sup>4</sup> | Krone Ø (m) | Vitalität | Anmerkungen, Hinweise |
|---|---|---|---|---|---|---|--|
| 19 | Ailanthus altissima | Götterbaum | 0,15 | 0,35 | 5,00 | 0 | Mehrstämmig , steht zwischen Verkehrsflächen |

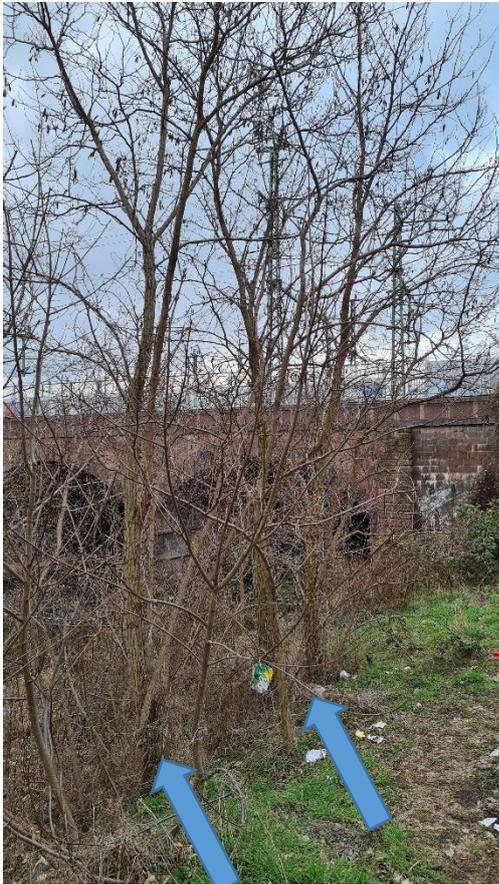
Foto 3 Bäume Nr. 20 und 22

Die Bäume 20 und 22 befinden sich innerhalb des benötigten Bauraumes und unmittelbar neben der geplanten Umfahrung. Bei beiden Bäumen handelt es sich um Robinien, eine invasive gebietsfremde Pflanzenart in Thüringen<sup>2</sup>. Am Standort wird der Erhalt dieser Bäume nicht angestrebt, die Bäume werden gerodet.

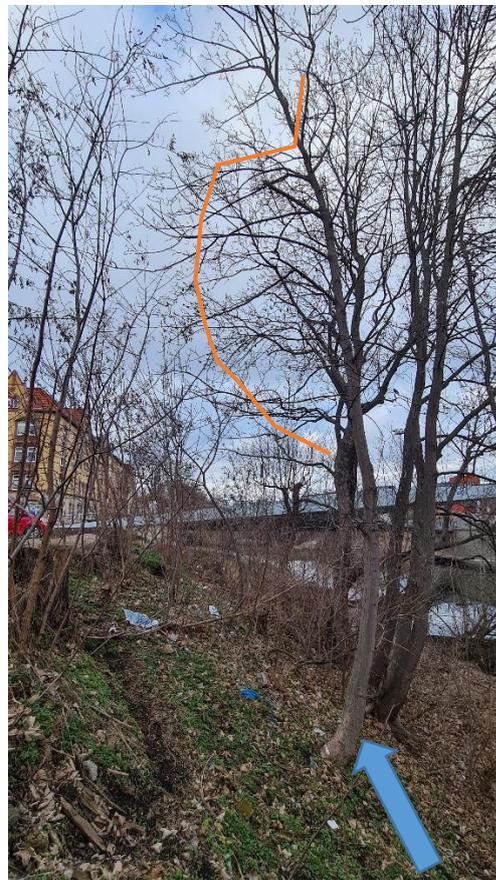
Foto 4 Baum Nr. 7

Der Baum 7 steht ca. 4,00 m unterhalb der Böschungsoberkante und 1,70 m neben dem Bauraum (siehe auch Anlage 2, Foto 4).

Rot: mögliche Schnittlinie Kroneneinkürzung

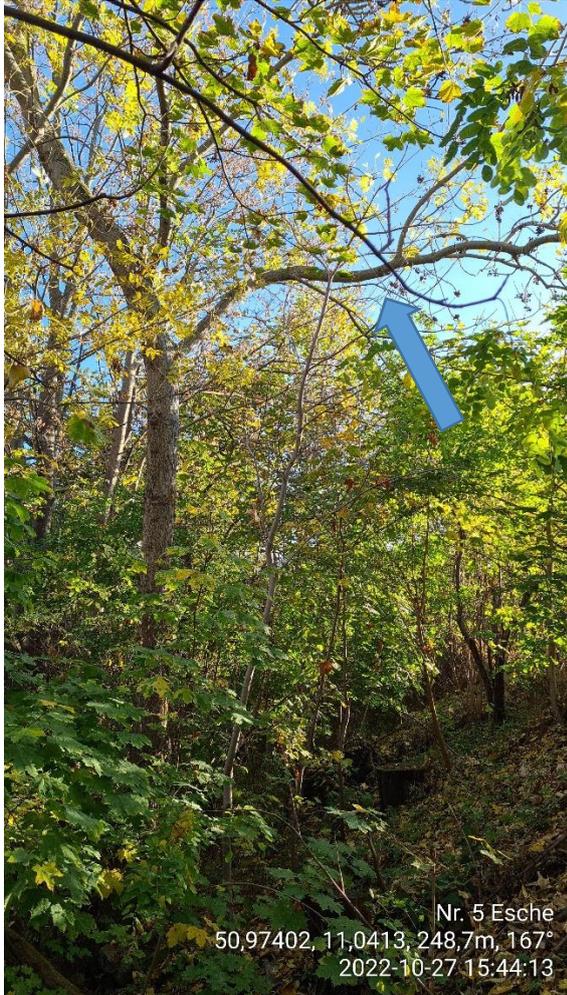
Foto 5 Baum Nr. 5

Der Baum Nr. 5 steht ca. 3,50 m vom Bauraum entfernt. Die Kronenausbildung ist unregelmäßig, nur ein Starkast reicht in den Bauraum hinein (siehe auch Anlage 2, Foto 5).

Ein Starkast des Baumes streckt sich nach recht in den Bauraum hinein.

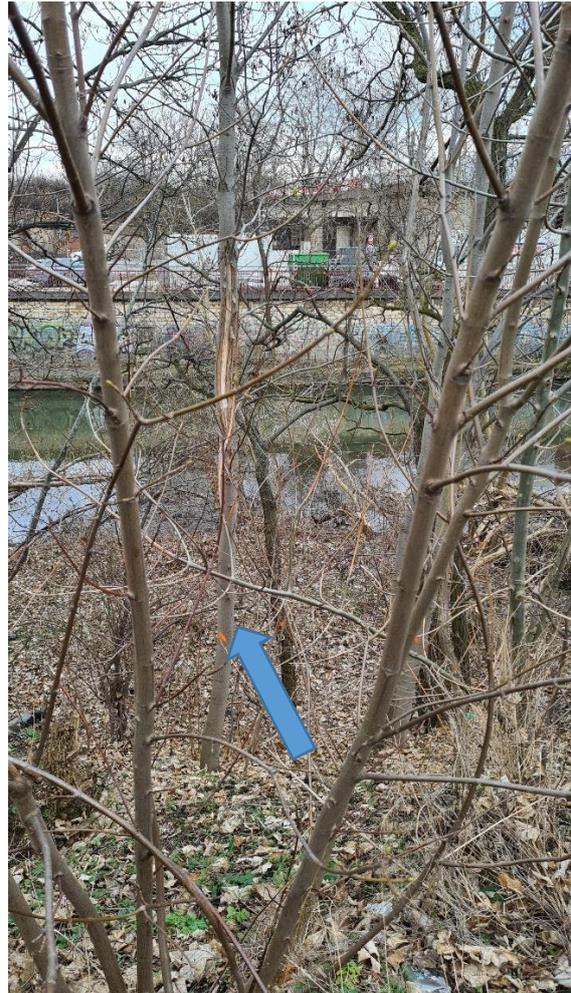
Foto 6 Baum Nr. 16

Der Baum 7 steht ca. 3,00 m unterhalb der Böschungsoberkante und 3,00 m neben dem Bauraum (siehe auch Anlage 2, Foto 6).

| Nr. | Baumart | | Stamm Ø (m) | Stamm-Umfang in m <sup>4</sup> | Krone Ø (m) | Vitalität | Anmerkungen, Hinweise |
|---|---|---|---|---|---|---|--|
| 16 | Acer pseudoplatanus | Berg-Ahorn | 0,14 | 0,44 | 4,00 | 1 | Teilüberwallter Rindenschaden von ca.2,00 m Länge in Kronenbereich |

Baum mit Pfeil markiert.

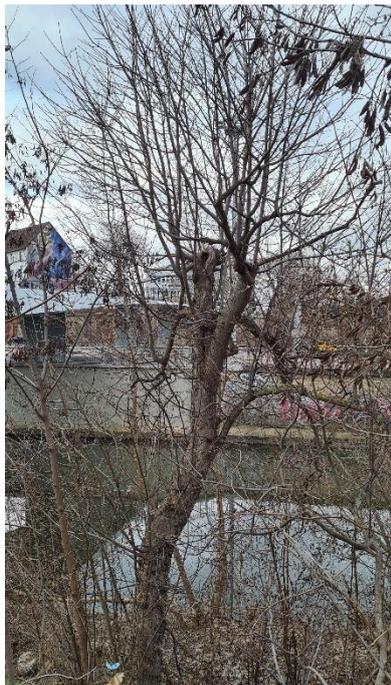
Foto 7 Baum Nr. 11

| Nr. | Baumart | | Stamm Ø (m) | Stamm-Umfang in m <sup>4</sup> | Krone Ø (m) | Vitalität | Anmerkungen, Hinweise |
|---|---|---|---|---|---|---|--|
| 11 | Acer pseudoplatanus | Berg-Ahorn | 0,50 | 1,57 | 11,00 | 1 | Baum wurde in ca. 8,00 m Höhe gekappt, Stammaustriebe an der Kappungsstelle bis ca. 8 cm Durchmesser |

| Bäume Nr. | Maßnahmen |
|---|--|
| 11 | <p>Kronenpflegeschnitt unter besonderer Beachtung der Kappungsstellen.</p> <p>Siehe auch Anlage 2 Foto 7.</p> |
