**BAUMSCHUTZKONZEPT ZUM
ENTWURF FREIANLAGEN**

ERFURT

DOPPELSTANDORT GEMEINSCHAFTSSCHULE 10 & FÖRDERSCHULE 5
FREIFLÄCHENGESTALTUNG

Endfassung 29.08.2025

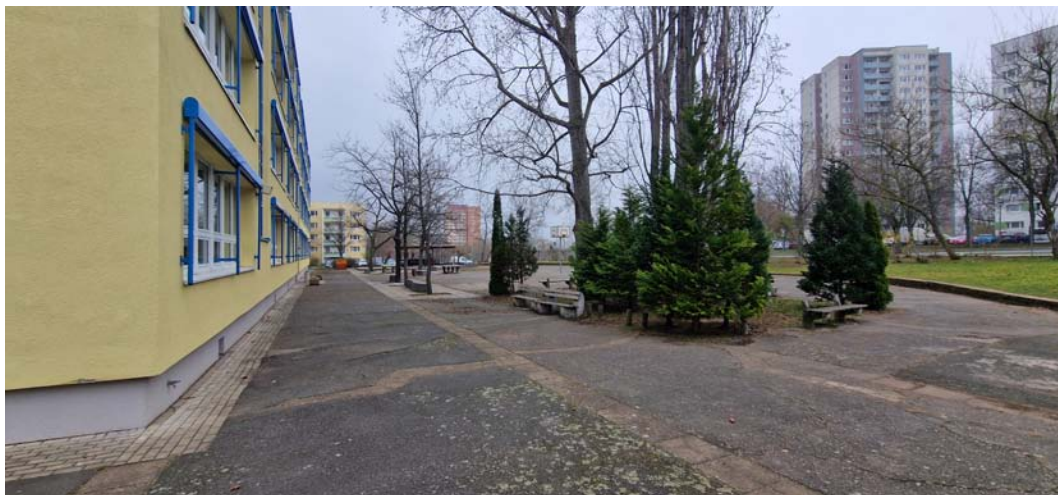
Pausenhof Süd-Ost, Pappelgruppe Nr. 70/ 80/ 90 – Populus nigra „Italica“

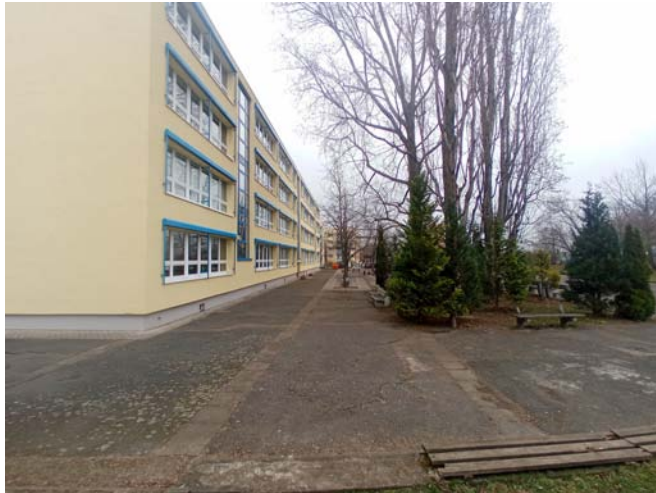
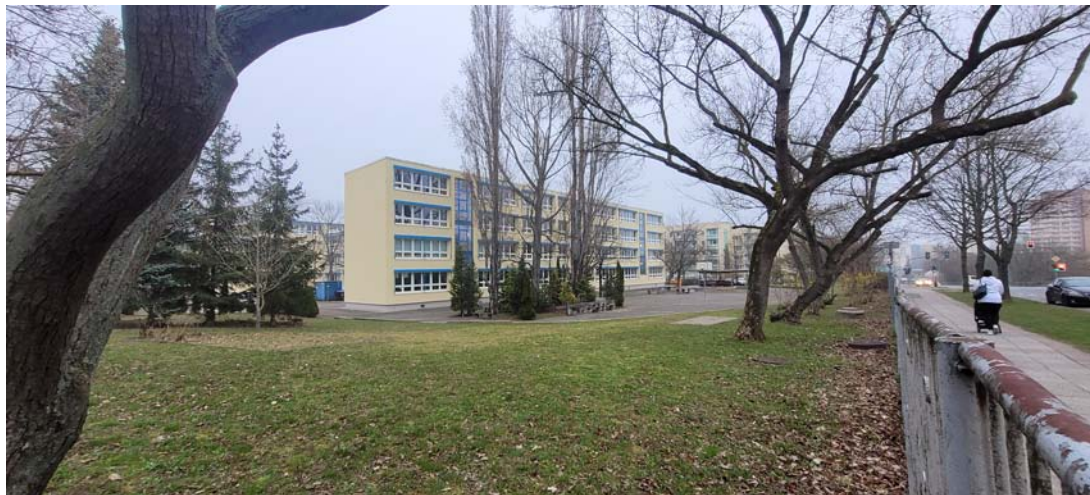
Pausenhof Süd-Ost, Pappelgruppe Nr. 70/ 80/ 90 – *Populus nigra* „Italica“ sowie Baumreihe entlang der Grundstücksgrenze aus *Acer negundo*

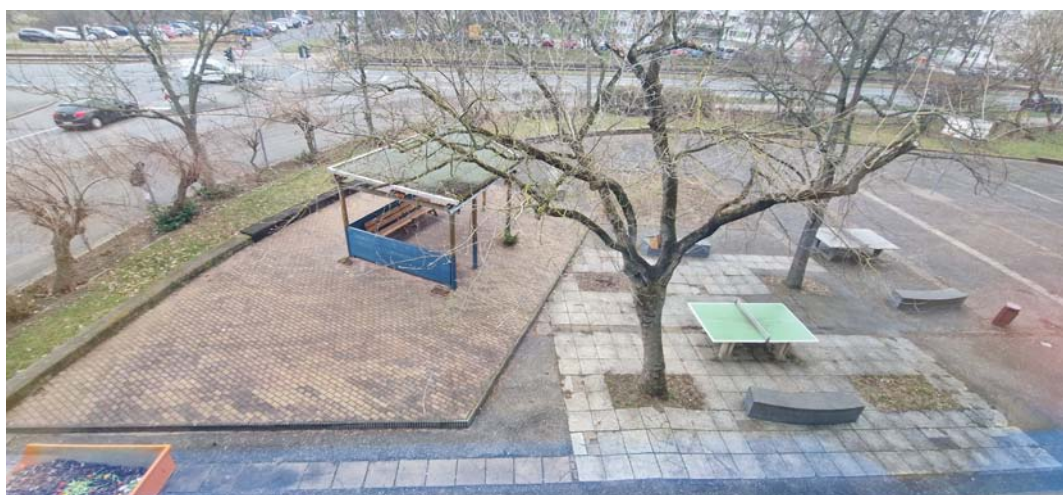
Pausenhof Süd-Ost, Nr. 150/ 130 – *Acer negundo*/ *Quercus robur*

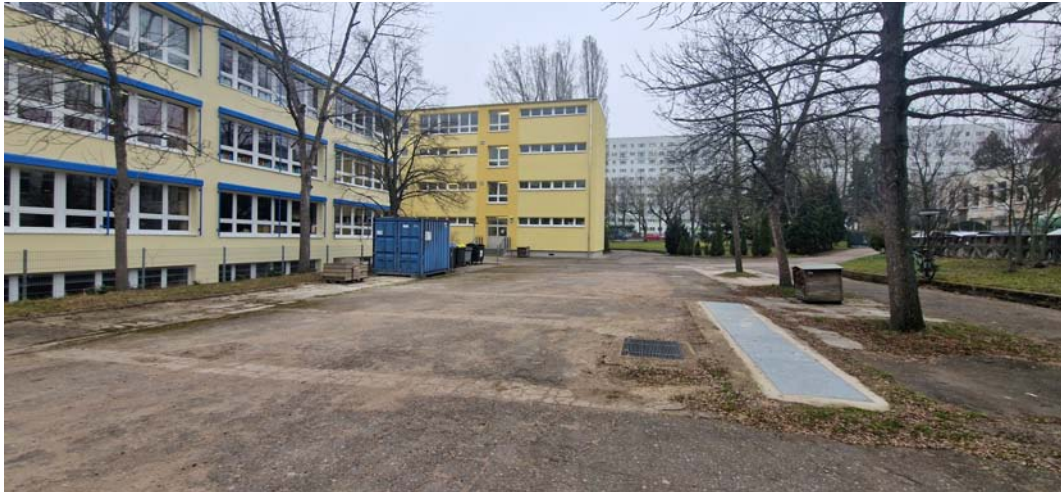
Pausenhof Süd-West, Nr. 330/ 340/ 350/ 330 sowie 370/ 380/ 390 – *Fraxinus ornus/ Betula pendula/ Tilia spec.*

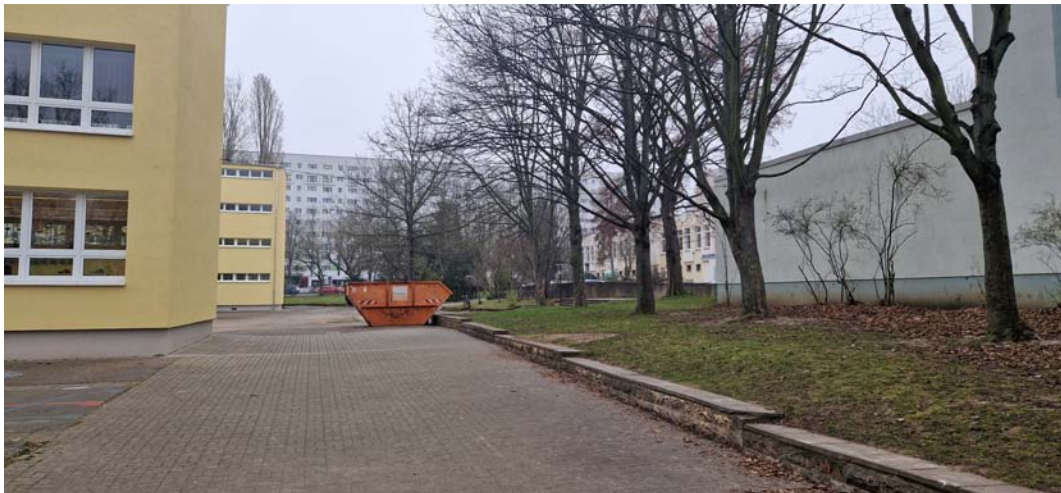
Pausenhof Süd-West, Baumreihe vor der Sporthalle Nr. 430 bis 500 – *Acer pseudoplatanus/ Ulmus minor*

Baum Nr.	StU in m	Baumbezeichnung	Bemerkungen/ Begründung
Bezug Regenwasserleitung			
430	2,20	Ulmus minor, Feldulme	Beeinträchtigung, wenn RW-Leitung saniert werden muss sowie Sanierung Kanal Richtung Warschauer Straße mit Schlauchliner , sofern möglich , Weiterhin Bau einer Datenkabeltrasse zwischen Schule/ SH mit bereits optimierter Leitungsführung
440	1,23	Acer pseudoplatanus, Bergahorn	Beeinträchtigung, wenn RW-Leitung saniert werden muss sowie Sanierung Kanal Richtung Warschauer Straße mit Schlauchliner , sofern möglich
450	1,38	Acer pseudoplatanus, Bergahorn	Beeinträchtigung, wenn RW-Leitung saniert werden muss sowie Sanierung Kanal Richtung Warschauer Straße mit Schlauchliner , sofern möglich
460	1,58	Acer pseudoplatanus, Bergahorn	Beeinträchtigung, wenn RW-Leitung saniert werden muss
470	1,70	Acer pseudoplatanus, Bergahorn	Beeinträchtigung, wenn RW-Leitung saniert werden muss
480	1,16	Acer pseudoplatanus, Bergahorn	Beeinträchtigung, wenn RW-Leitung saniert werden muss

490	2,08	Acer pseudoplatanus, Bergahorn	Beeinträchtigung, wenn RW-Leitung saniert werden muss
500	1,71	Acer pseudoplatanus, Bergahorn	Beeinträchtigung, wenn RW-Leitung saniert werden muss, weitere Beeinträchtigung Erneuerung Notausgang aus SH mit Höhenangleich (Stützelemente/ Auftrag von Tragschichten, Wegebelaag)

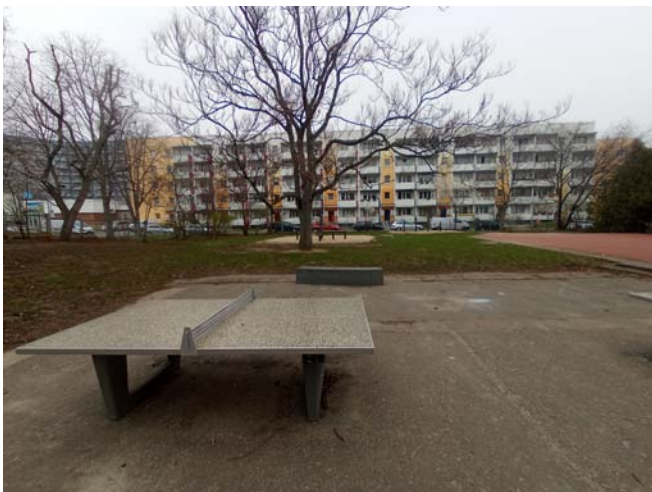
Pausenhof Süd-West, Blick zum Baum Nr. 540 *Ailanthus altissima*

Baum-Nr.	StU in m	Baumbezeichnung	Bemerkungen/ Begründung
Bäume innerhalb des Grundstückes			
540	1,95	<i>Ailanthus altissima</i> , Götterbaum	Baumfällung zur Herstellung der geforderten Sportanlagen
360	0,54	<i>Betula pendula</i> , Sandbirke	Sanierung Tiefhof Süd-West
350	0,75	<i>Fraxinus ornus</i> , Blumenesche	Sanierung Tiefhof Süd-West
340	1,21	<i>Fraxinus ornus</i> , Blumenesche	Sanierung Tiefhof Süd-West
330	1,38	<i>Tilia spec.</i> , Linde	Sanierung Tiefhof Süd-West
282	0,55	<i>Picea abies</i> , Rotfichte	Baumfällung auf Grund neuer Leitungslagen
281	0,60	<i>Picea abies</i> , Rotfichte	Baumfällung auf Grund neuer Leitungslagen
195	0,60	<i>Corylus spec.</i> , Hasel	Großstrauchgruppe, Fällung auf Grund neuer Leitungslagen
F2	0,63	<i>Chamaecyparis spec.</i> , Scheinzypresse	Steht erhöht in Betonkübel, starker Konkurrenzdruck zur 680 (<i>Fraxinus</i>)

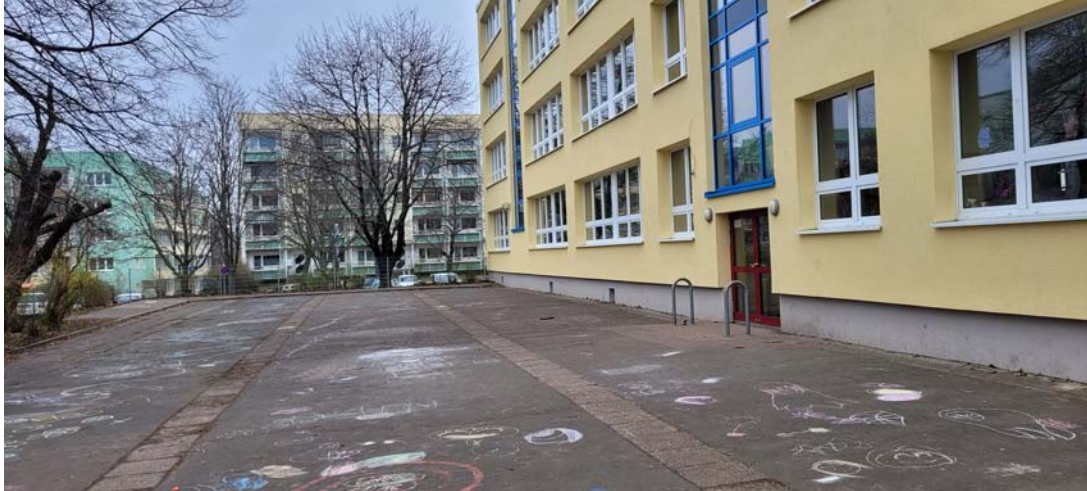
Pausenhof Nordseite, Blick zum Baum Nr. 20 und 30 *Aesculus hippocastanum*/ *Prunus avium*

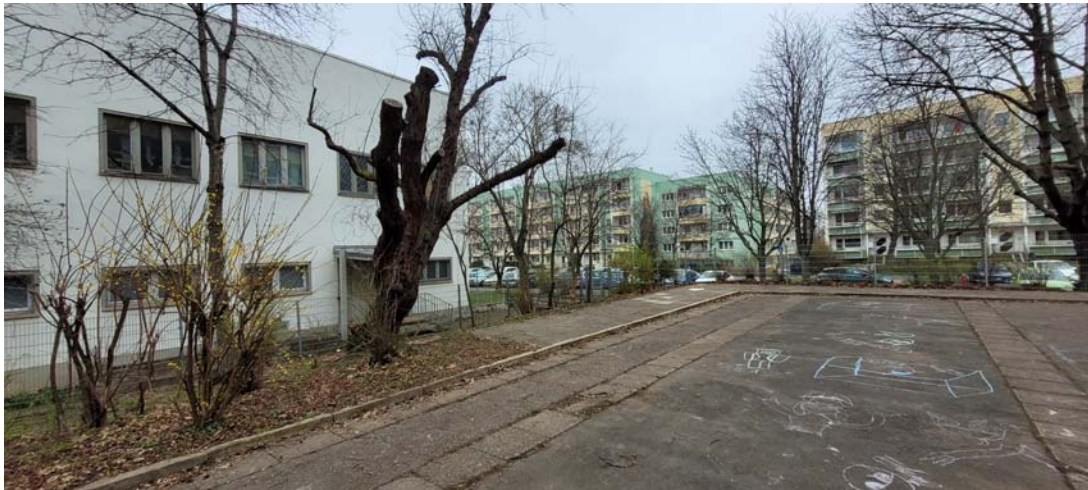
Pausenhof Nord-West, Blick zum Baum Nr. 710 *Elaeagnus angustifolia* mit starken Einkürzungen
