# **Prüfung der artenschutzrechtlichen Belange**

zum Vorhaben:  
**Bebauungsplan STO 600**  
**„Walter-Rein-Straße**

Bearbeitungsstand: Februar 2012

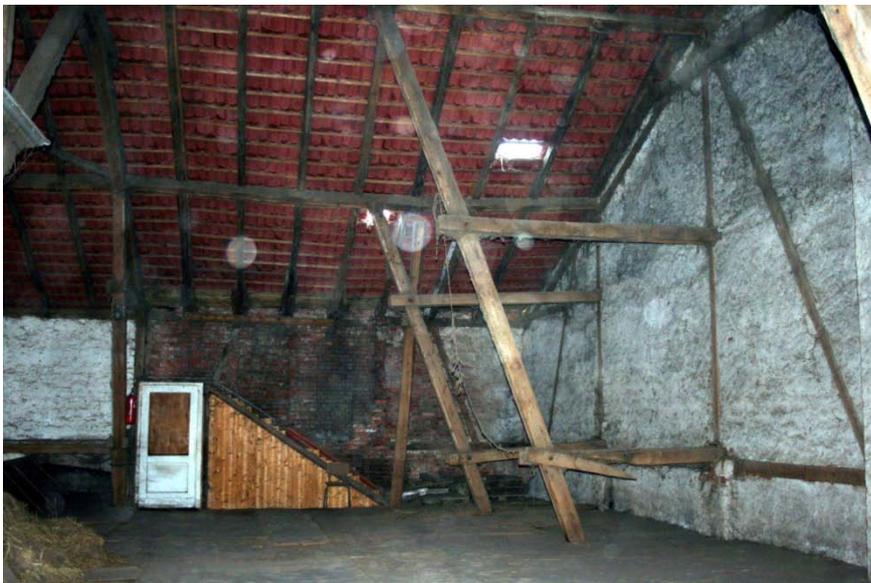
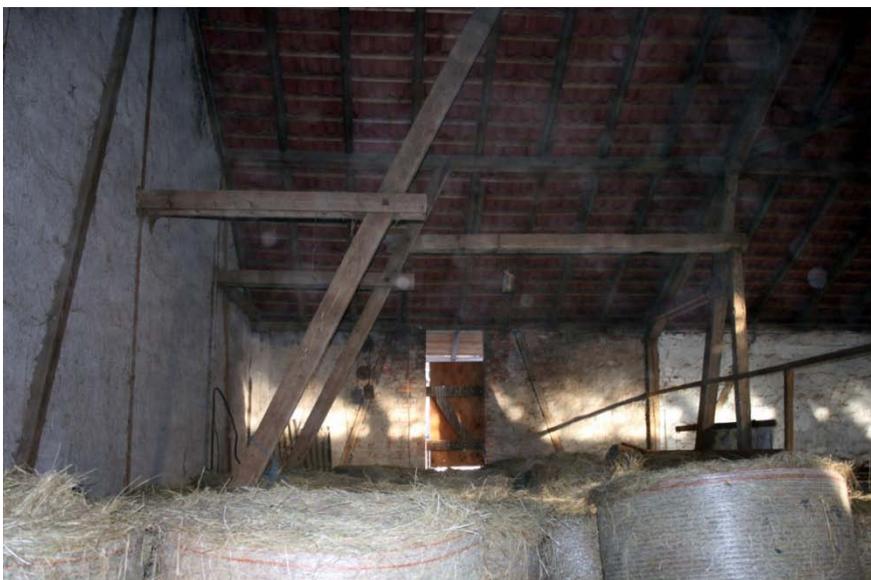
Die Reithalle besitzt keinen abgegrenzten Dachraum. Der große, hallenartige Raum ist offen und relativ zugig. Nur an den Seiten finden sich emporenartige Einbauten, die den großen Raum etwas strukturieren. Hier wird Heu gelagert. Folgende Fotos zeigen die Situation:

Hinweise auf Fledermäuse wurden nicht gefunden. Generell wird die Eignung dieser Halle als nur gering eingeschätzt.

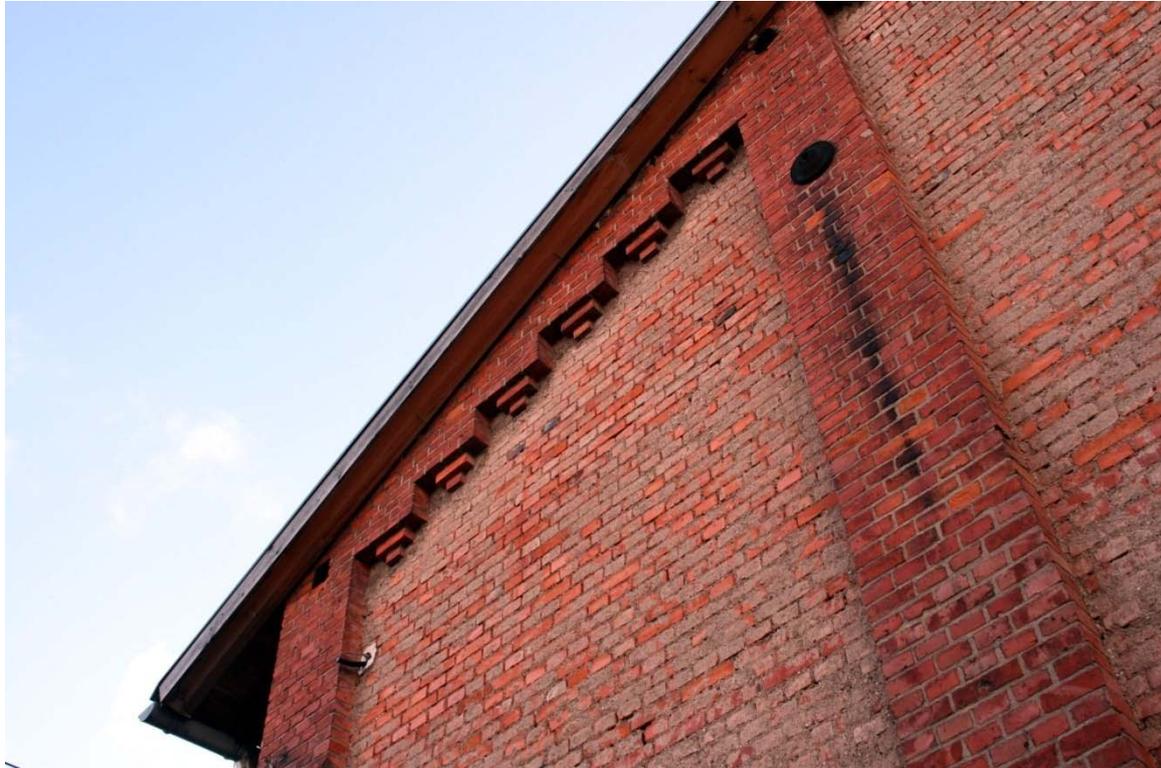
Etwas anders sieht die Situation von außen aus. Hier könnten insbesondere im Dachbereich spaltenbewohnende Fledermäuse eventuell Quartiere finden. Auch hierzu folgendes Foto:

V4: Ersatz der möglicherweise entfallenden Quartiere für Spalten bewohnende Fledermausarten

Da das Vorhandensein von Fledermäusen, die Spalten an Gebäuden nutzen, nicht ausgeschlossen werden kann, werden Ersatzquartiere vorgesehen:

- Einbau von 3 Fledermaus-Großraumeinbausteinen in die neu zu errichtenden Gebäude,
- 6 Fledermaus-Fassadenflachkästen,
- 2 Fledermaus-Dachgesims- und Giebelröhren.

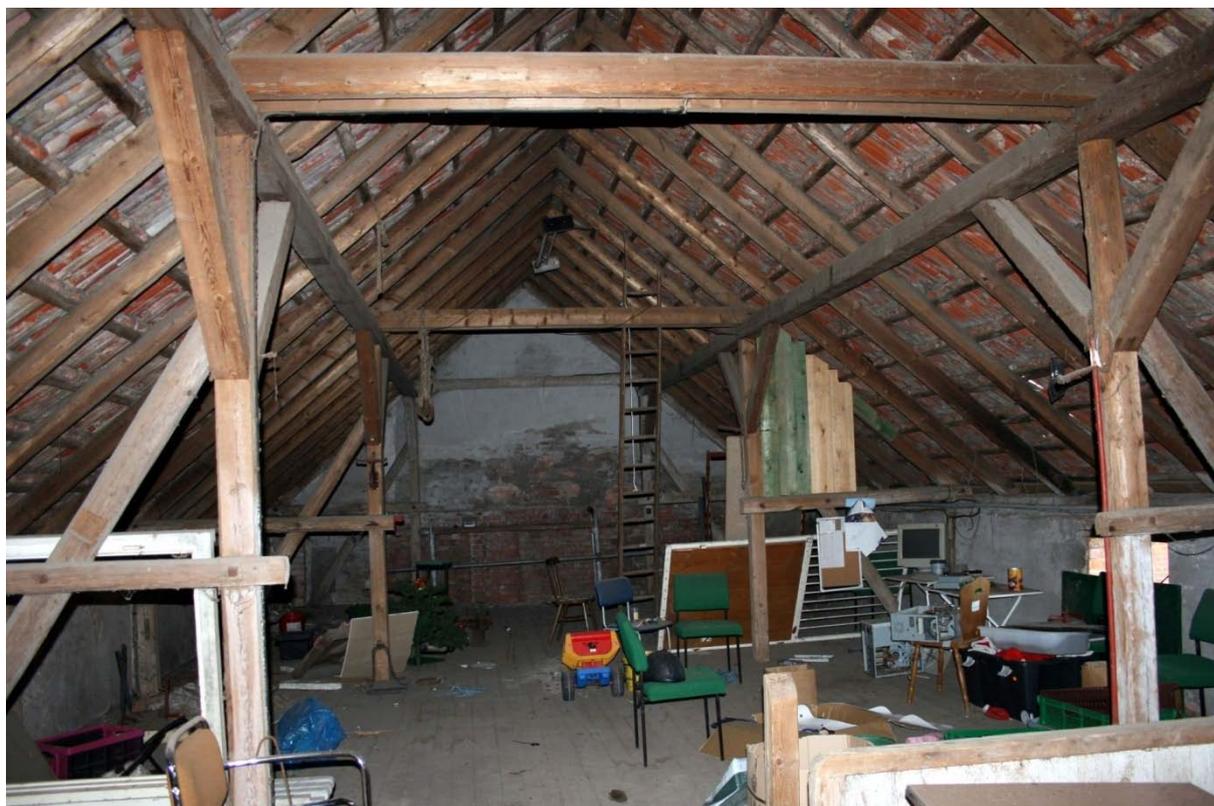
Im Nebengebäude finden sich Umkleide- und Vereinsräume des Reitvereins. Der Dachboden ist weitgehend ungenutzt und dient als Abstellraum. Die Strukturen erscheinen optisch geeignet, jedoch ist der Dachboden stellenweise offen und es herrschen zugige Verhältnisse. Durchzugsfreie Kleinräume sind ebenfalls nicht vorhanden. Fledermauskot konnte nicht gefunden werden, obwohl zumindest große Bereiche des Dachbodens über Jahre nicht gereinigt worden sind. Dies zeigte auch der reichlich vorhandene Mäusekot.

Eine Bedeutung des Dachbodens als Fledermausquartier kann damit ausgeschlossen werden.

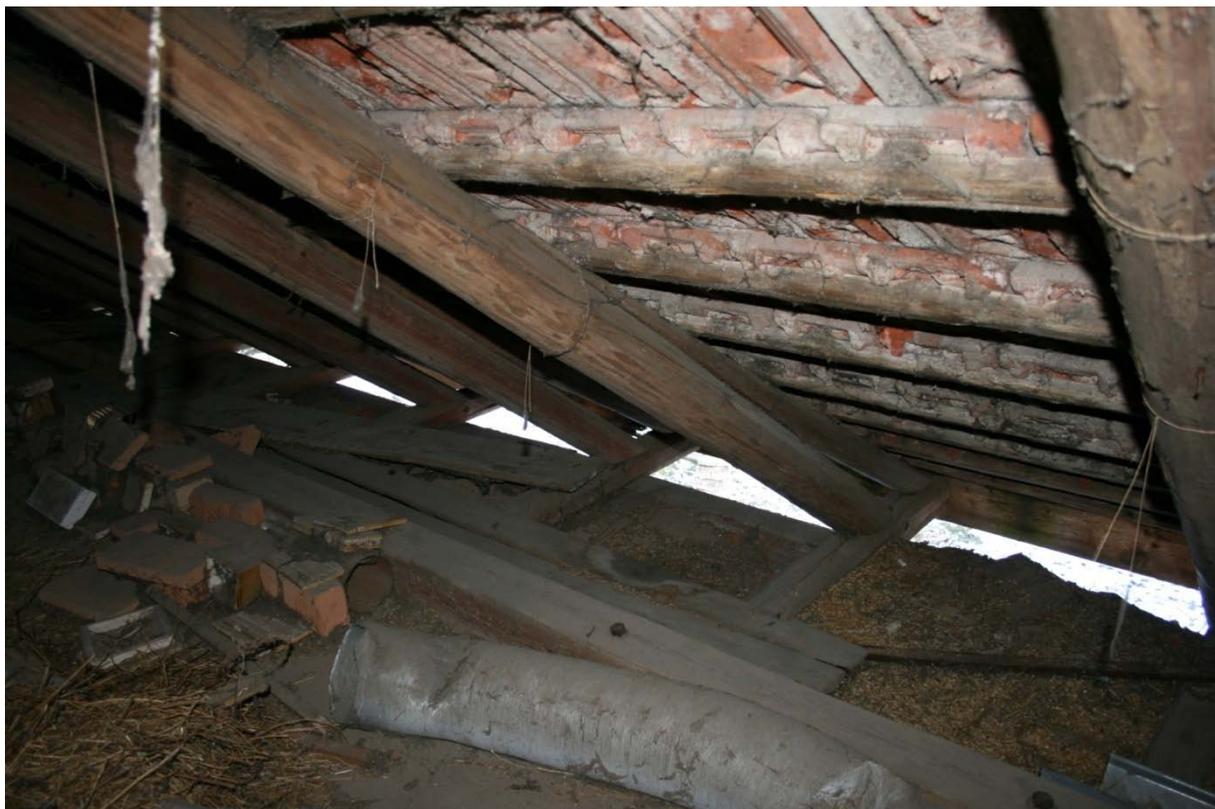
Das Gebäude wurde (wird?) zum Teil als Heulager genutzt. Insbesondere in der 2. Etage fand sich in einem größeren Raum viel (altes) Heu. In den anderen, z.T. kleinstrukturierten Räumen werden verschiedene Dinge (u.a. zahlreiche Matratzen) gelagert. Teilweise könnten sich v.a. die inneren, kleinen, relativ zugluftfreien Räume für Fledermäuse eignen, es wurde jedoch nirgendwo Kot gefunden. Der in zwei Teile gegliederte Dachboden ist stellenweise bereits gefährlich kaputt und schwierig zu begehen. Auch hier lagert z.T. Heu. An den Seiten ist der Dachboden offen - es herrschen daher kühle und zugige Verhältnisse. Trotz der genannten Schwierigkeiten wurde gründlich nach Fledermauskot gesucht. Eine zuvor stattgefundene Reinigung und damit Entfernung des Kotes kann für das gesamte Gebäude ausgeschlossen werden. Neben den für Dachböden bewohnende Fledermäuse klimatisch relativ ungünstigen Gegebenheiten ist die enorm hohe Zahl von verwilderten Katzen, die das Gebäude nutzen, nahezu ein Ausschlussfaktor. Herr Meiland sprach von etwa 40 Katzen, die hier von Tierschützern gepflegt werden. Neben zahlreichen Individuen stellten wir im gesamten Gebäude Exkrememente sowie auch tote (bereits mumifizierte) Tiere fest. Folgende Fotos zeigen die strukturellen Gegebenheiten im Dachbodenbereich.

Der Dachboden ist seitlich offen - damit ist zwar eine Einflugmöglichkeit vorhanden, gleichzeitig herrschen jedoch auch zugige Verhältnisse.

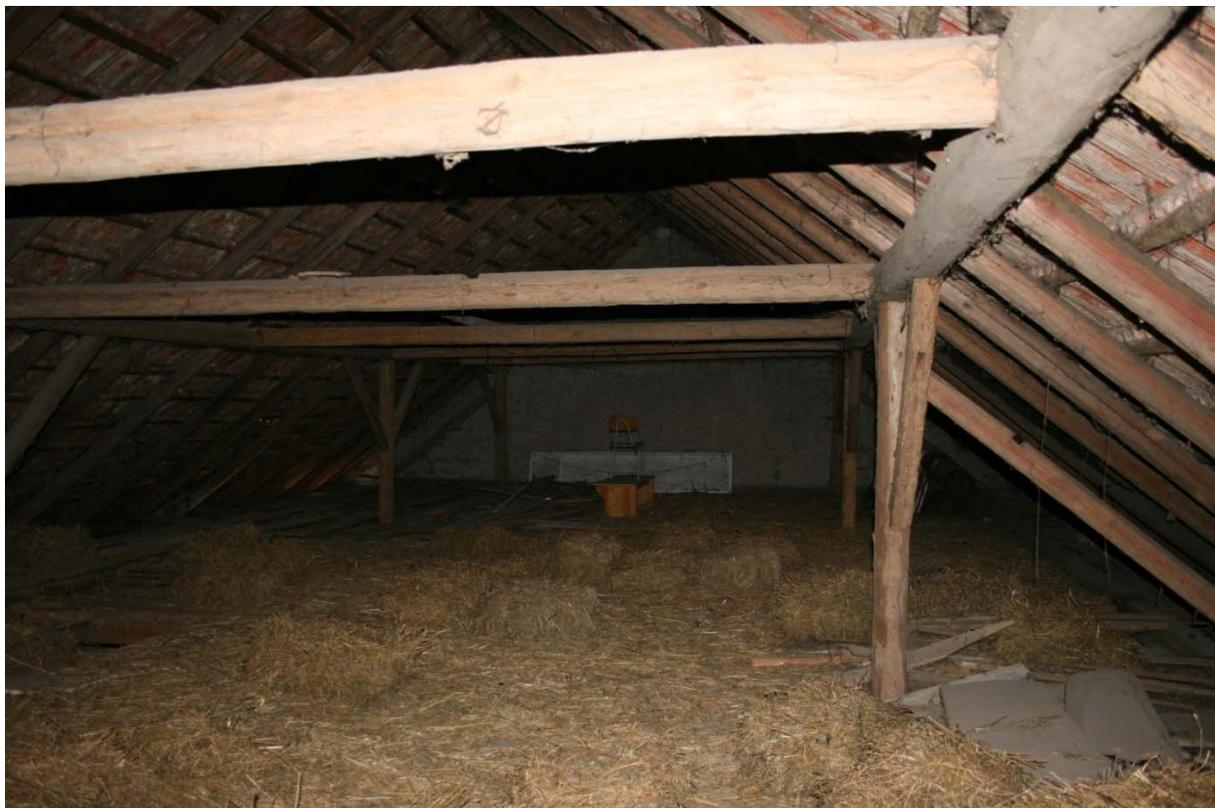
Blick in den Dachbodenbereich, dessen Fußboden stellenweise bereits kaputt ist.

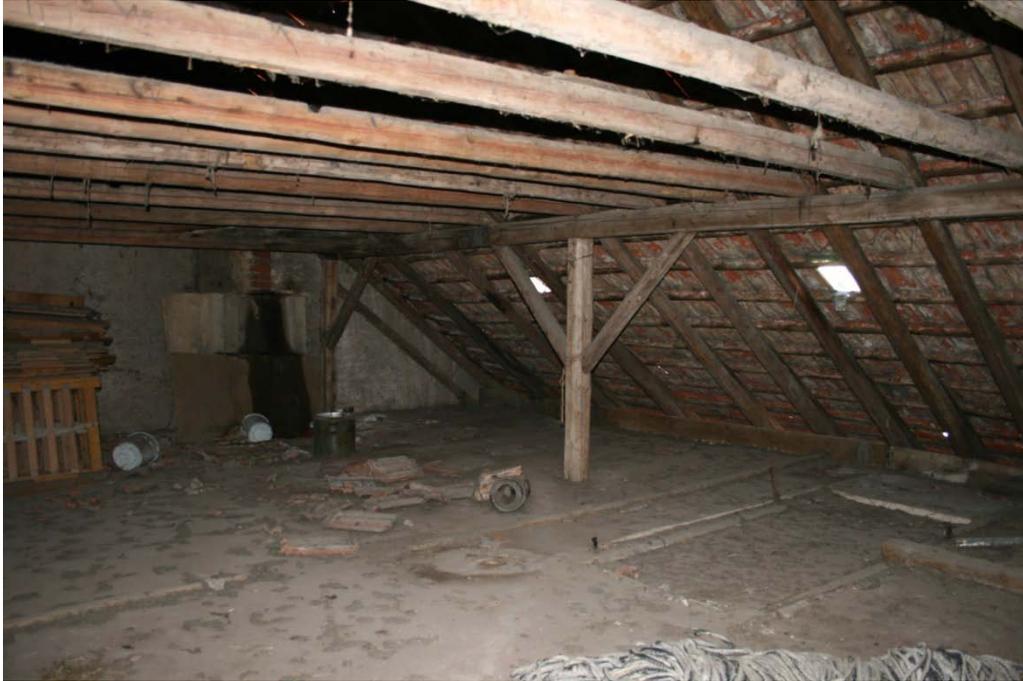
Der andere Dachbodenteil ist noch wesentlich besser intakt.

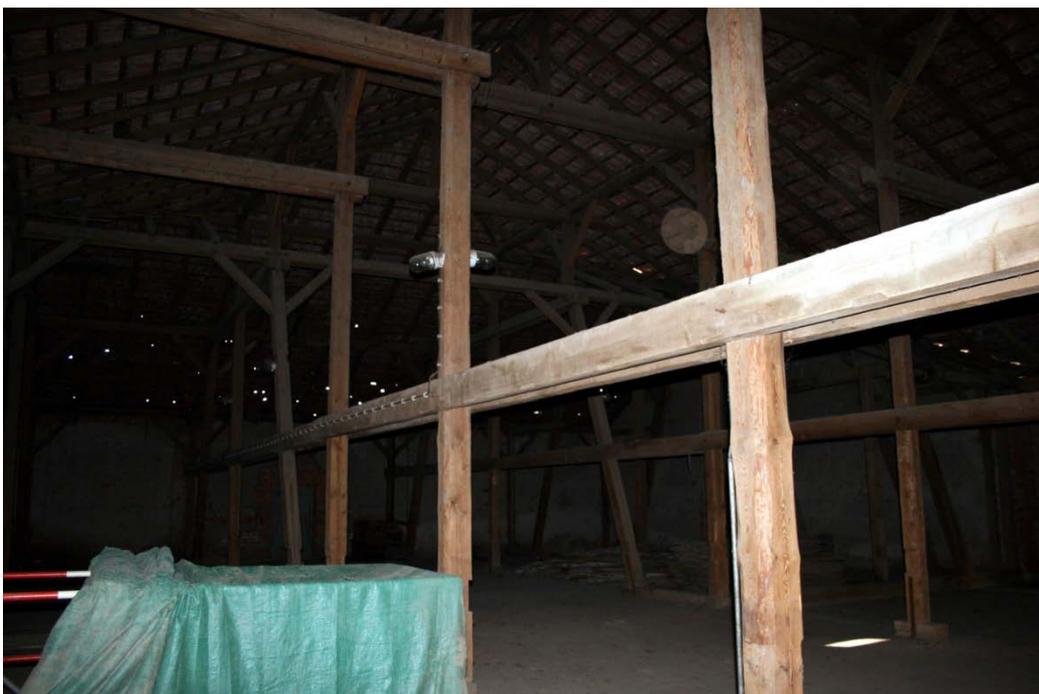
Für Fledermäuse potentiell interessant könnte der Dachbodenbereich des Gebäudes sein. Allerdings ist dieser große Dachboden nicht gegliedert, hallenartig und aufgrund zahlreicher (kleinerer) Offenstellen im Dach klimatisch ungünstig (zugig). Fledermauskot wurde nicht gefunden, wobei auch hier keine Reinigung vor der Begutachtung stattgefunden hat.

Nachfolgendes Foto zeigt einen Ausschnitt des Dachbodens.

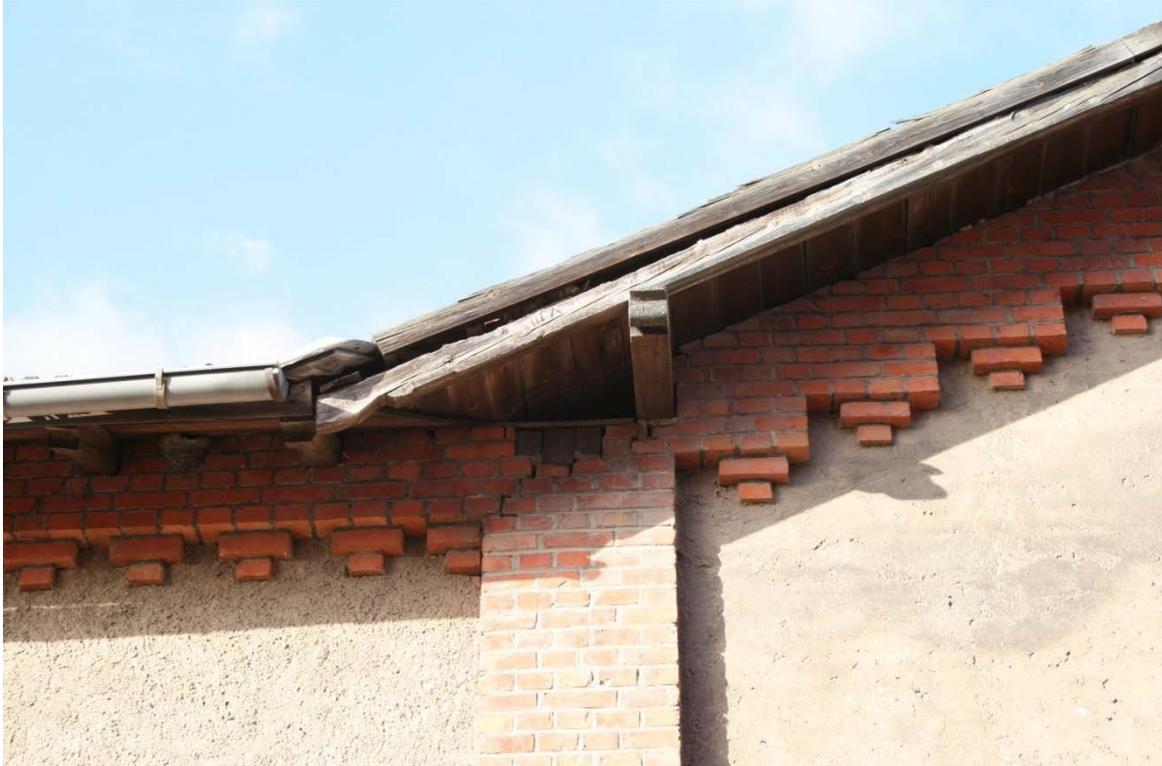
Ähnlich wie bei der Reithalle könnten jedoch spaltenbewohnende Fledermausarten im Dachbereich Quartiere finden. Hierzu das folgende Foto:

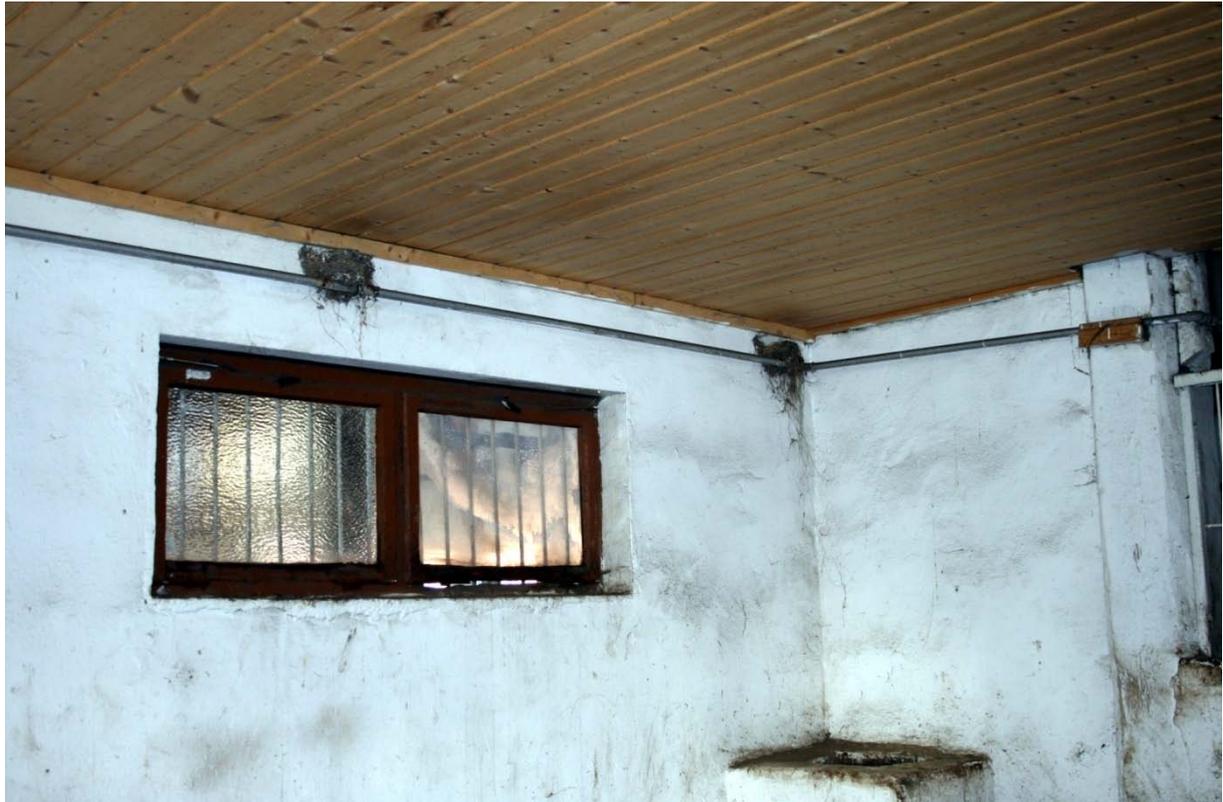
Prinzipiell ist die Nutzung aller begutachteter Gebäude durch gebäudebewohnende Vogelarten möglich. Neben den bereits zum Ortstermin am 29.11.2011 festgestellten Mehlschwalbennestern wurden im Stallbereich der Reithalle 2 Rauchschwalbennester nachgewiesen.

Rauchschwalbennester im Stallbereich des Reithallengebäudes.

V3: Ersatz der Rauchschalbennester bei Abriss der Reithalle

Anbringen von 2 Stück Rauchschalbennester (Kunstnester) an geeigneter Stelle in räumlichem Zusammenhang zum Vorhaben. Da die Rauchschalbe fast ausschließlich in Gebäuden brütet, bieten sich Ställe, Scheunen oder andere geeignete Innenräume an. Zum Ein- und Ausflug reicht hierbei ein gekipptes Fenster. Die Ersatznester müssen nach dem Gebäudeabriss, der im Herbst stattfindet, bis spätestens folgenden Februar angebracht werden.
