II Tabelle zum Handlungsbedarf

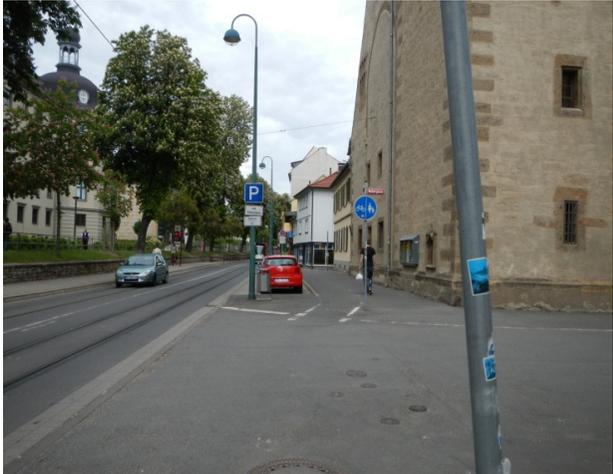
Nr.	Straßenabschnitt	Bestand / Problem	Maßnahme	Priorität	Fotos
1-1	Andreasstraße zw. Pergamentergasse und Moritzwallstraße	Führung Radverkehr im Seitenraum – Wechsel benutzungspflichtiger baulicher Radwege (gemeinsam mit oder getrennt vom Fußverkehr) Übergang in Mischverkehr vor Moritzwallstraße	Ausführungsplanung liegt vor stadtauswärts Radfahrstreifen stadteinwärts Führung westlich (oberhalb) der Straße	bereits realisiert

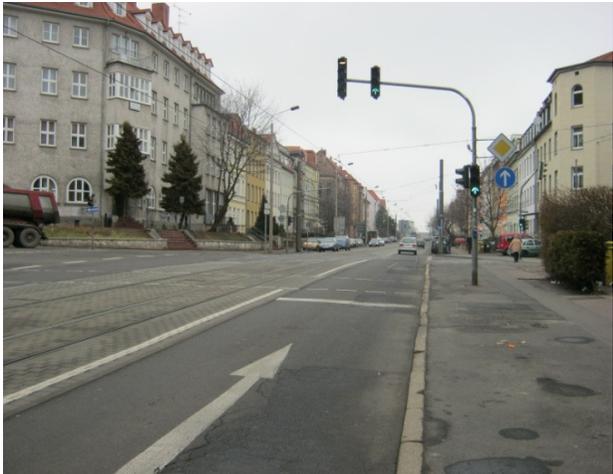
1-2	Nordhäuser Straße zw. Moritzwallstraße und Erhard-Etzlaub- Straße	Mischverkehr, Tempo 50 DTV-Werte: ca. 11.000 – 15.000 Kfz	Entwurfsplanung in Arbeit bis Erhard- Etzlaub-Straße (Maßnahmeplan Radverkehr 2012) Markierung von Radfahrstreifen bzw. Bau von Radwegen im Haltestellenbereich. Es sind größere Eingriffe mit Umgestaltung des gesamten Straßenraums erforderlich. Überquerbarkeit durch Radverkehr aus Mittelstraße (gegenläufig zur Einbahnrichtung) berücksichtigen	in Planung

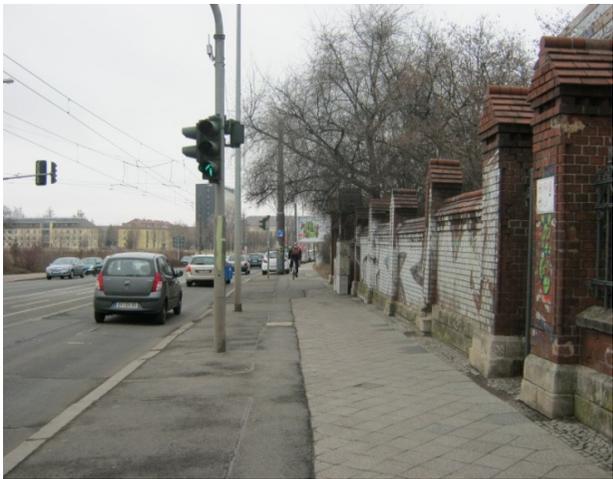
Nr.	Straßenabschnitt	Bestand / Problem	Maßnahme	Priorität	Fotos
1-3	Nordhäuser Straße zw. Erhard-Etzlaub- Straße und Klinikum	Mischverkehr, Tempo 50 und Gehweg, Radverkehr frei DTV-Werte: ca. 11.000 – 15.000 Kfz Seitenraum: tw. schlechter Belag und abschüssig zu Parkständen	Vorüberlegungen: Radfahrstreifen oder selbständiger Radweg (Maßnahmeplan Radverkehr 2012) Vorschlag PGV: Radfahrstreifen markieren und Freigabe der Seitenräume für Radverkehr aufheben. Erfahrungen sammeln mit dem Element „überbreiter Fahrstreifen“ in Verbindung mit Radfahr- und Schutzstreifen.	1

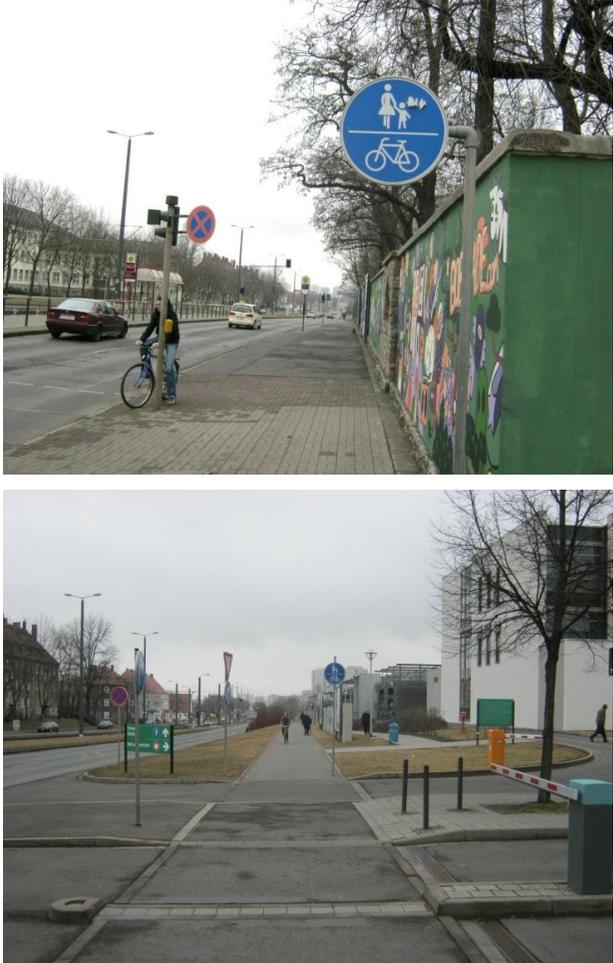
Nr.	Straßenabschnitt	Bestand / Problem	Maßnahme	Priorität	Fotos
1-4	Nordhäuser Straße zw. Klinikum und Lissabonner Straße	gem. Geh- und Radweg (benutzungspflichtig), ab der Hauptzufahrt Klinik (Höhe Hausnr. 64) gut ausgebaut (in Gegenrichtung als Gehweg, Radverkehr frei nutzbar)	Anlage von überbreitem Fahrstreifen und Markierung von Schutzstreifen und Gehweg, Radverkehr frei alternativ: Radfahrstreifen markieren und Seitenräume für Radverkehr nicht freigeben	1

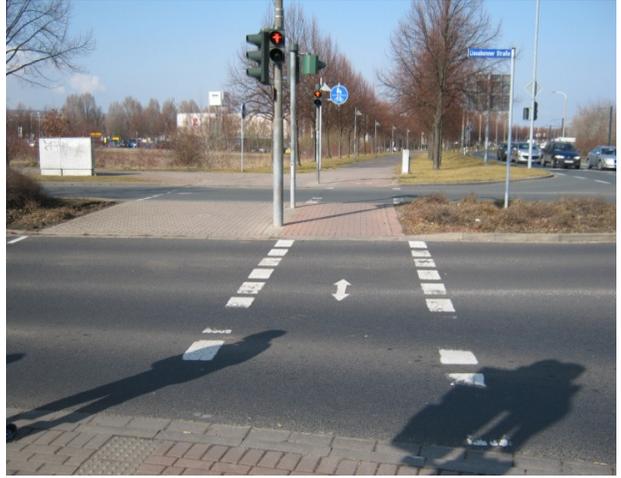
Nr.	Straßenabschnitt	Bestand / Problem	Maßnahme	Priorität	Fotos
1-5	Nordhäuser Straße nördl. Lissabonner Straße	ab Lissabonner Straße: Führung des Radverkehrs im Seitenraum (West)	Anschluss an Stadtviertel Moskauer Platz, Gispersleben sicherstellen	2

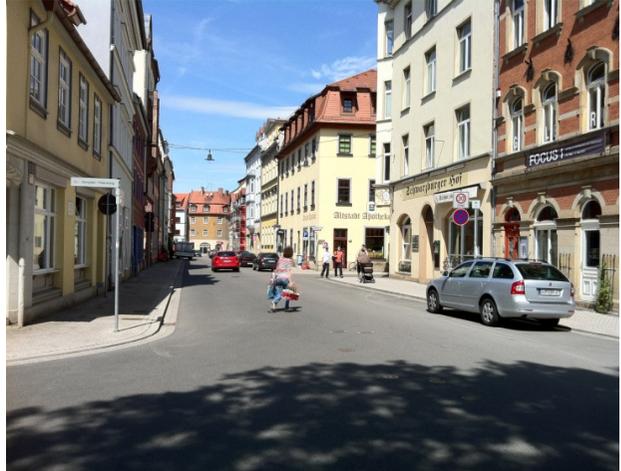
2-1	Gera-Radweg (Michaelisstraße) zw. Benediktsplatz und Venedig	Mischverkehr, abschnittsweise nur für Radverkehr freigegeben	kein Handlungsbedarf

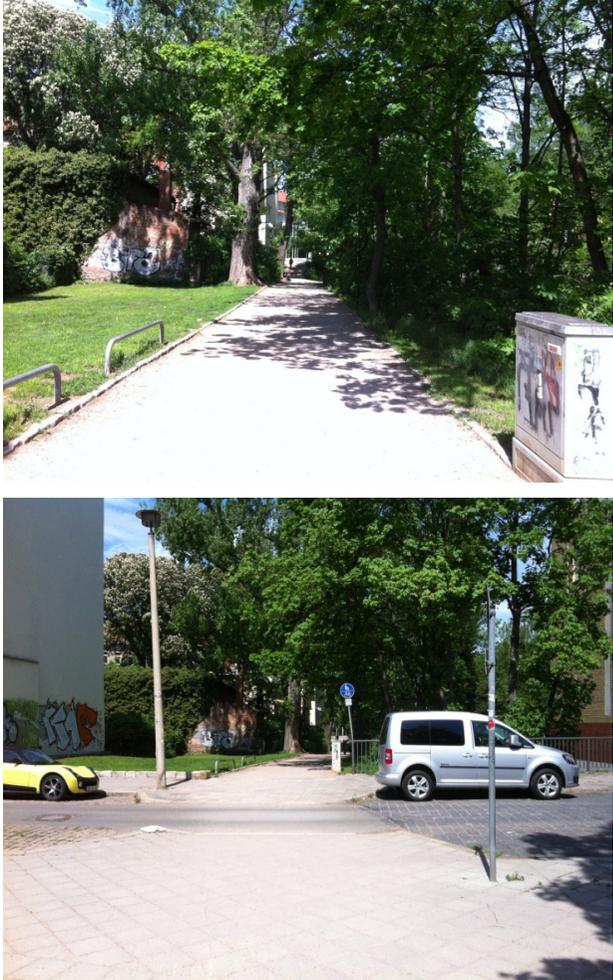
Nr.	Straßenabschnitt	Bestand / Problem	Maßnahme	Priorität	Fotos
2-2	Gera-Radweg Nord zw. Venedig und Vilniuser Straße	selbständige Wegeverbindung Wartepflicht an Querungen über wenig belastete Straßen eng stehende Poller	zw. den Pollern eine Durchlassbreite von mind. 1,30 m schaffen Perspektivisch BUGA: Ausbau als attraktive Radachse mit separat geführten Gehweg und Bevorrechtigung des Radverkehrs über schwach belastete Straßen	K 2

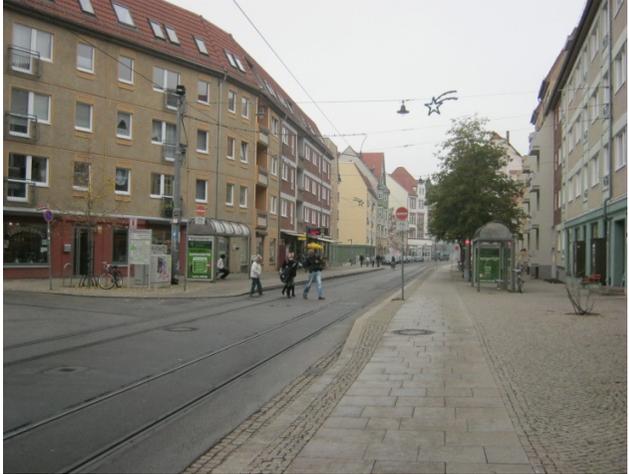
Nr.	Straßenabschnitt	Bestand / Problem	Maßnahme	Priorität	Fotos
3-1	Johannesstraße zw. Franckestraße und Johannesmauer	Mischverkehr (Schienenverkehr und für Radverkehr geöffnet) Breite zwischen äußerster Schiene und Bord beträgt 1,0 m; im Haltestellenbereich 0,70 m	kein Handlungsbedarf

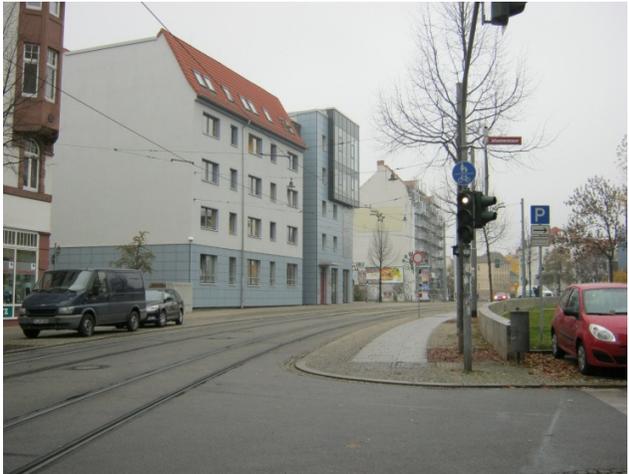
3-2	Johannesstraße zw. Johannesmauer und Juri-Gagarin-Ring	Übergang vor Knotenbereich Juri-Gagarin-Ring in gem. Geh- und Radweg (benutzungspflichtig) zu geringe Bordabsenkung	Übergang auf Geh- und Radweg markieren und Bord auf Fahrbahnniveau absenken	K

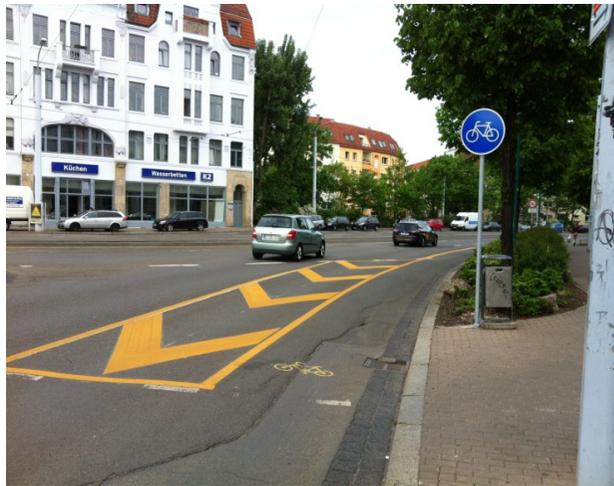
Nr.	Straßenabschnitt	Bestand / Problem	Maßnahme	Priorität	Fotos
3-3	Johannesstraße zw. Juri-Gagarin- Ring und Am Johannestor	Mischverkehr, Tempo 50 DTV: zw. 13.000 und 15.000 Kfz Gehweg, Radverkehr frei Belagsschäden	Radfahrstreifen bzw. Schutzstreifen im Haltestellenbereich → Radfahrstreifen sind bereits von Juri- Gagarin-Ring bis Haltestelle Boyneburgufer probeweise markiert (Breite inkl. Markierung 1,90 m)	in Realisie- rung

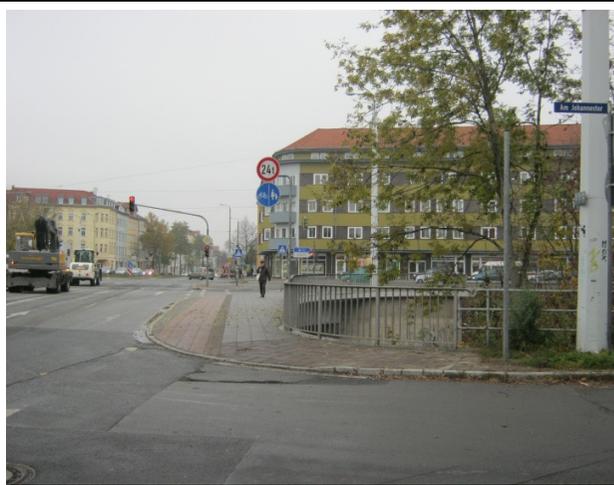
3-4	Johannesstraße zw. Am Johannestor und Stauffenbergallee/ Talknoten	beidseitig getr. Geh- und Radweg (benutzungspflichtig) DTV: zw. 13.000 und 15.000 Kfz	Markierung auch im Bereich des Talknoten bis Magdeburger Allee fortführen	in Realisie- rung

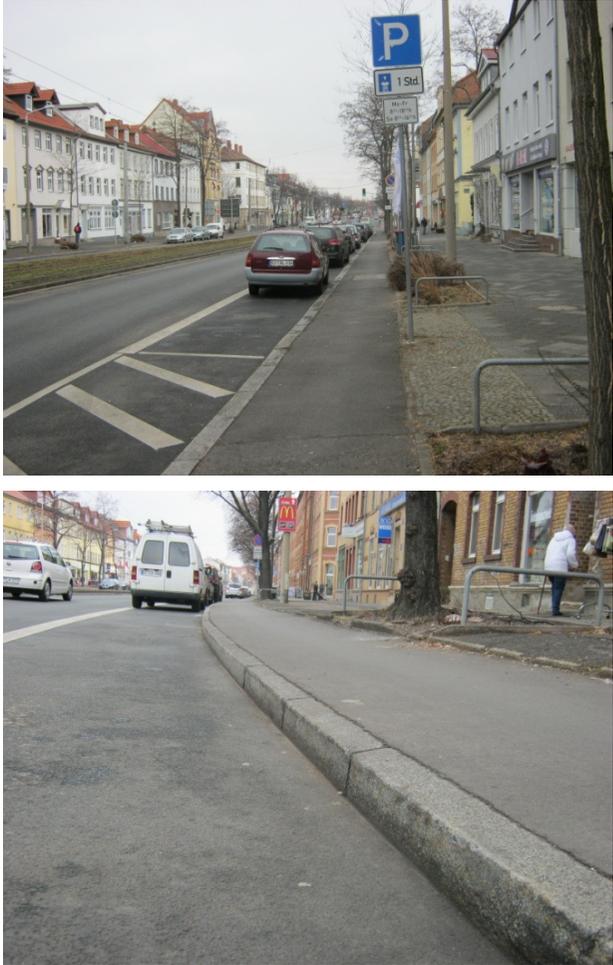
Nr.	Straßenabschnitt	Bestand / Problem	Maßnahme	Priorität	Fotos
3-5	Magdeburger Allee Talknoten bis Mittelhäuser Straße	beidseitig getr. Geh- und Radwege zu geringe Breite (ca. 1,50 m), an Querungen Borde nicht ausreichend abgesenkt Konflikte mit parkenden Kfz DTV: zw. 11.000 und 15.000 Kfz	Tausch der Verkehrsflächen für Radverkehr und ruhenden Verkehr beidseitige Anlage von Radfahrstreifen Details siehe Kapitel 3, S.9	1

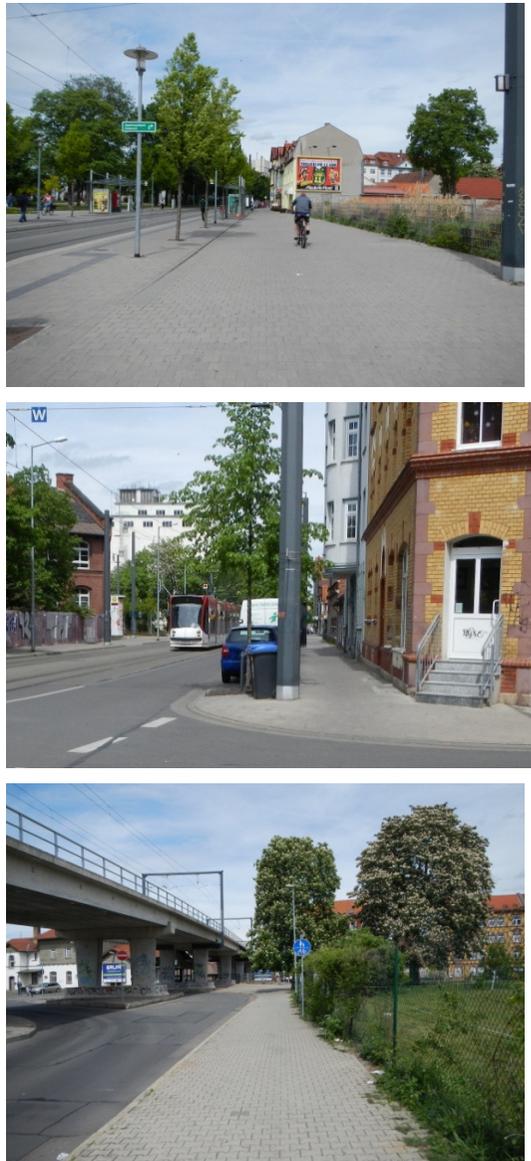
Nr.	Straßenabschnitt	Bestand / Problem	Maßnahme	Priorität	Fotos
3-6	Magdeburger Allee zw. Mittelhäuser Straße und Hugo- John-Straße	<p>Führung im Seitenraum, gem. Geh- und Radwege (abschnittsweise benutzungspflichtig) und Haltestellenbereiche</p> <p>ab Salinenstraße: Tempo 30-Zone</p> <p>stadteinwärts: gem. Geh- und Radweg, getr. Geh- und Radweg (1,80 m), Mischverkehr</p>	<p>stadtauswärts: Führung im Mischverkehr auf der Fahrbahn</p> <p>stadteinwärts: Aufhebung der Benutzungspflicht des Radweges nördlich der Grubenstraße, Führung des Radverkehrs im Mischverkehr auf der Fahrbahn und Gehweg, Radverkehr frei</p>	K

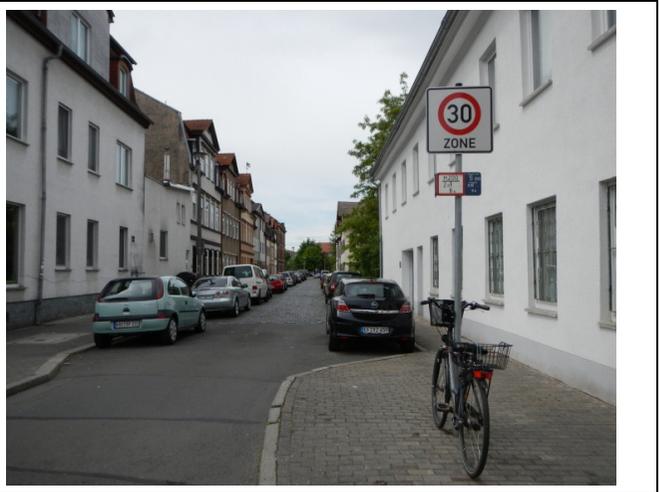
Nr.	Straßenabschnitt	Bestand / Problem	Maßnahme	Priorität	Fotos
3a-1	Abzweigung von Magdeburger Allee: Wendenstraße zw. Magdeburger Allee und Hans-Sailer-Straße	Mischverkehr, Tempo 30 Zone Einbahnstraße in Gegenrichtung: Gehweg, Radverkehr frei	Einbahnstraße in Gegenrichtung für Radverkehr öffnen – beidseitige Führung im Mischverkehr Fahrgasse asphaltieren	K 2

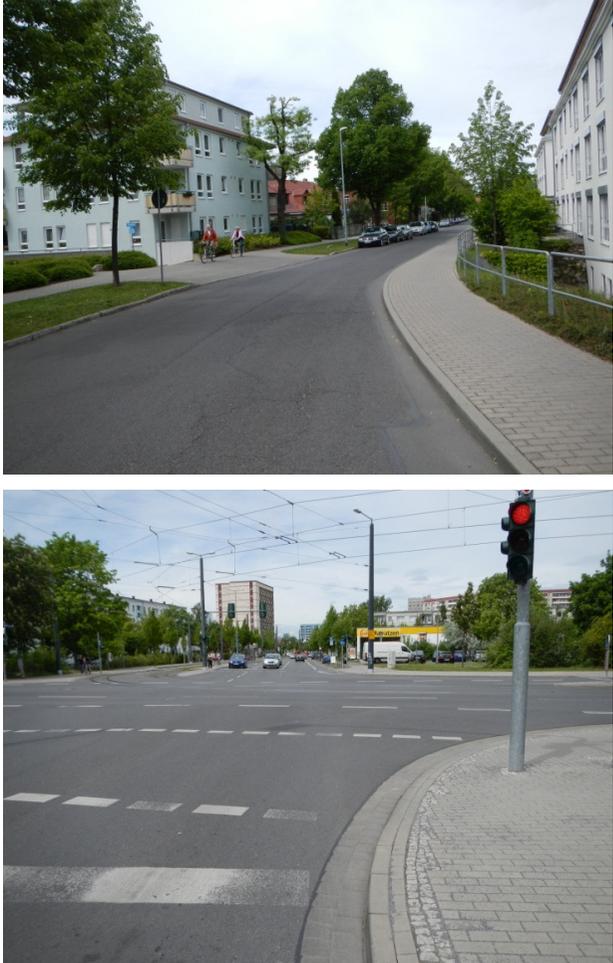
Nr.	Straßenabschnitt	Bestand / Problem	Maßnahme	Priorität	Fotos
3a-2	Wermuthmühlenweg/ Gisperslebener Straße zw. Wendenstraße und Mainzer Straße	Mischverkehr, Tempo 30 Zone	kein Handlungsbedarf im Wermuthmühlenweg Am Knotenpunkt Gisperslebener Straße / Riethstraße Vorbeifahrstreifen (Schutzstreifen) mit aufgeweitetem Radaufstellstreifen für Radverkehr markieren → Furtmarkierung bis Radfahrstreifen in Mainzer Straße	2

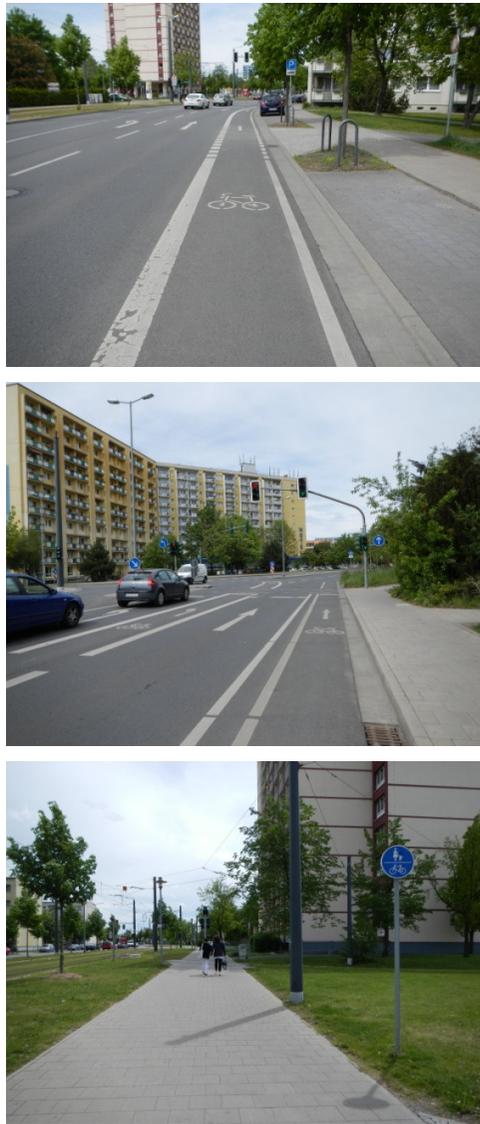
Nr.	Straßenabschnitt	Bestand / Problem	Maßnahme	Priorität	Fotos
3a-3	Mainzer Straße zw. Gisperslebener Straße und Vilniuser Straße	Radfahrstreifen stadtauswärts, wechselnde Breiten stadteinwärts: gem. Geh- und Radweg (benutzungspflichtig), tw. über Haltestellenbereiche	Markierung Radfahrstreifen vereinheitlichen gemäß StVO kein Handlungsbedarf	2

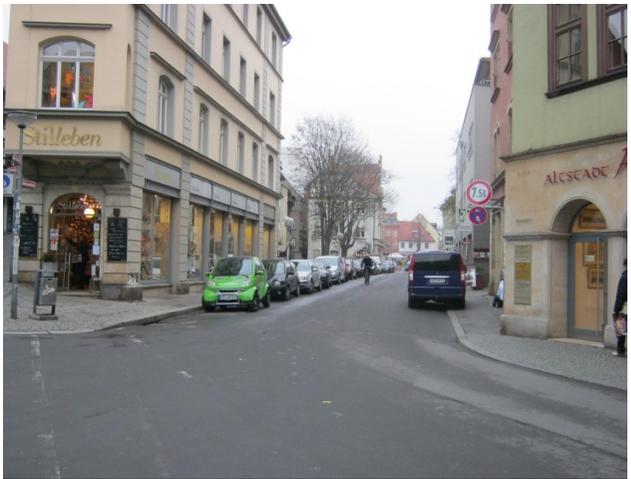
Nr.	Straßenabschnitt	Bestand / Problem	Maßnahme	Priorität	Fotos
4-1	Rathausbrücke / Meienbergstraße zw. Benediktsplatz und Johannesstraße Thüringer Städtekette	Mischverkehr, Tempo 20 bzw. 30; abschnittsweise verkehrsberuhigter Bereich	Meienbergstraße für den Radverkehr in Gegenrichtung öffnen	K

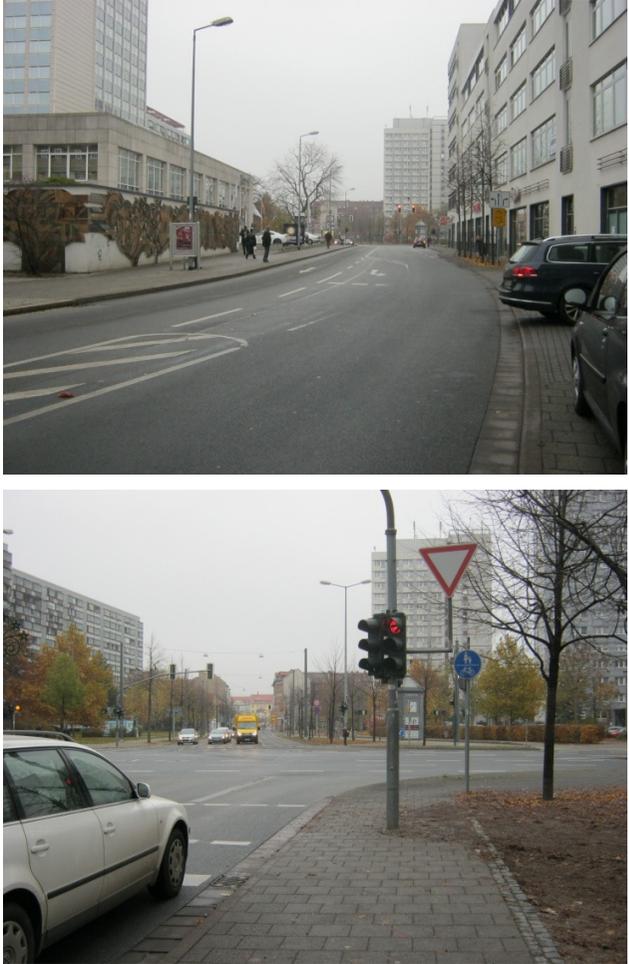
Nr.	Straßenabschnitt	Bestand / Problem	Maßnahme	Priorität	Fotos
4-2	Krämpferstraße zw. Johannesstraße und Juri-Gagarin- Ring Thüringer Städtekette	Mischverkehr, Tempo 30 kurz vor Querung Juri-Gagarin-Ring gem. Geh- und Radweg (benutzungspflichtig) DTV: 7.000 Kfz	direktes Linksabbiegen von der westlichen Krämpferstraße in den Juri- Gagarin-Ring ermöglichen Details siehe Kapitel 3, S.12	1

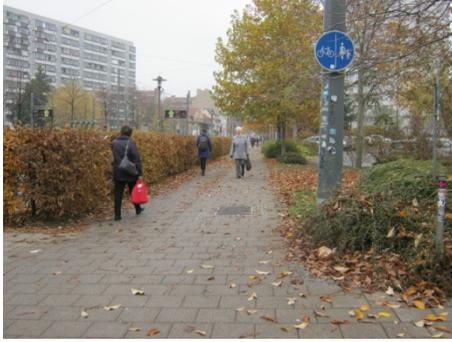
Nr.	Straßenabschnitt	Bestand / Problem	Maßnahme	Priorität	Fotos
4-3	Krämpferstraße zw. Juri-Gagarin-Ring und westlich des Knotens Stauffenbergallee Thüringer Städteketten	getr. Geh- und Radweg (benutzungspflichtig), zu schmal, Trennung kaum erkennbar (DTV westl. der Schienen: ca. 10.000 Kfz)	stadtauswärts Anlage eines Schutzstreifens Engstelle: Führung des Kfz - Verkehrs im Schienenbereich bei Bevorrechtigung der Straßenbahn und Anlage eines Radfahrstreifens stadtauswärts Details siehe Kapitel 3, S.12	1

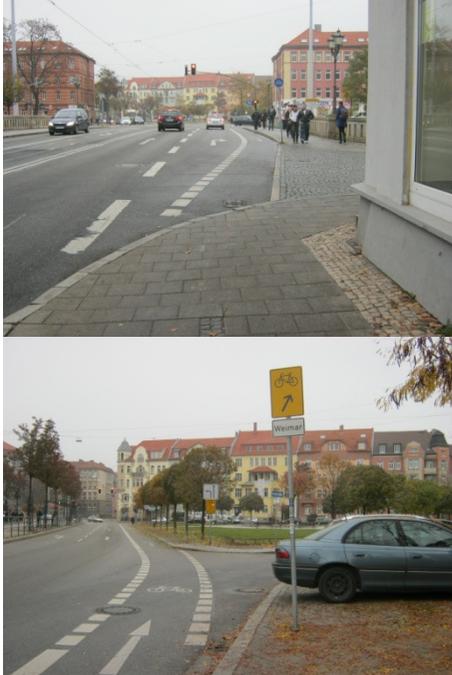
4-4	Krämpferstraße westlich des Knotens Stauffenbergallee bis Liebkechtstraße	Radfahrstreifen	stadtauswärts Radfahrstreifen (geradeaus) richtungstreu zwischen Geradeausstreifen und Rechtsabbiegestreifen führen Details siehe Kapitel 3, S.12	realisiert

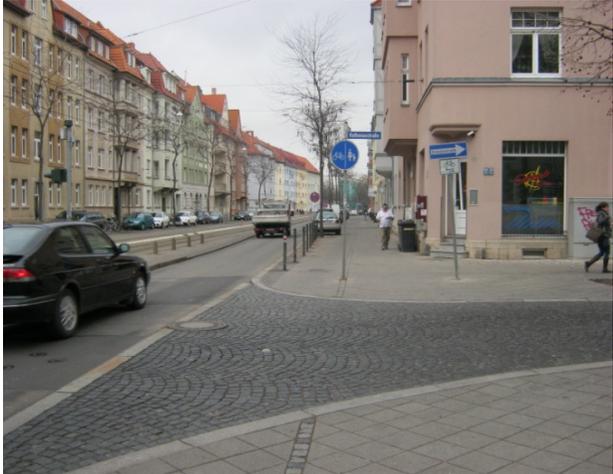
Nr.	Straßenabschnitt	Bestand / Problem	Maßnahme	Priorität	Fotos
4-5	Leipziger Straße Liebknechtstraße bis Hallesche Straße	getr. Geh- und Radweg (benutzungspflichtig) überwiegend zu geringe Breite: ca. 1,50 m	Sicherheitstrennstreifen zum Parken/ zur Fahrbahn ergänzen, wenn möglich Hindernisse/ Einbauten im Radweg beseitigen bei gemeinsamem Rad-Gehweg in Zufahrten Radweg und Gehweg optisch trennen, Vorrang Radverkehr verdeutlichen Furtmarkierungen/ Steine mit Radfaherpiktogrammen einbringen Details siehe Kapitel 3, S.13	1

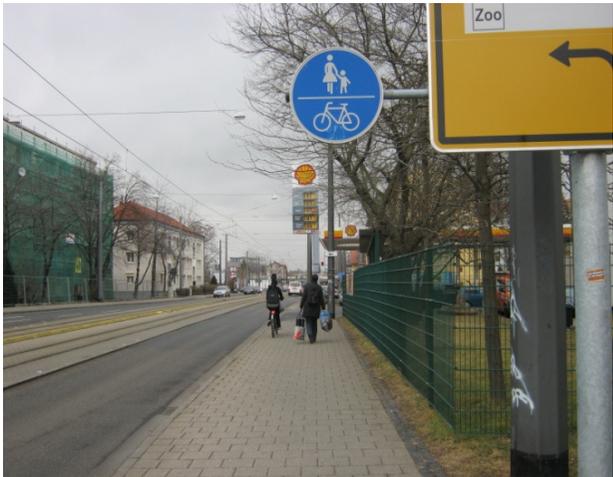
4-6	Leipziger Straße Hallesche Straße bis nördl. Tankstelle	gem. Geh- und Radweg (benutzungspflichtig) Engstellen, tw. zu geringe Breite	Roteinfärbungen an stark frequentierten Zufahrten (Tankstelle) Details siehe Kapitel 3, S.13	1

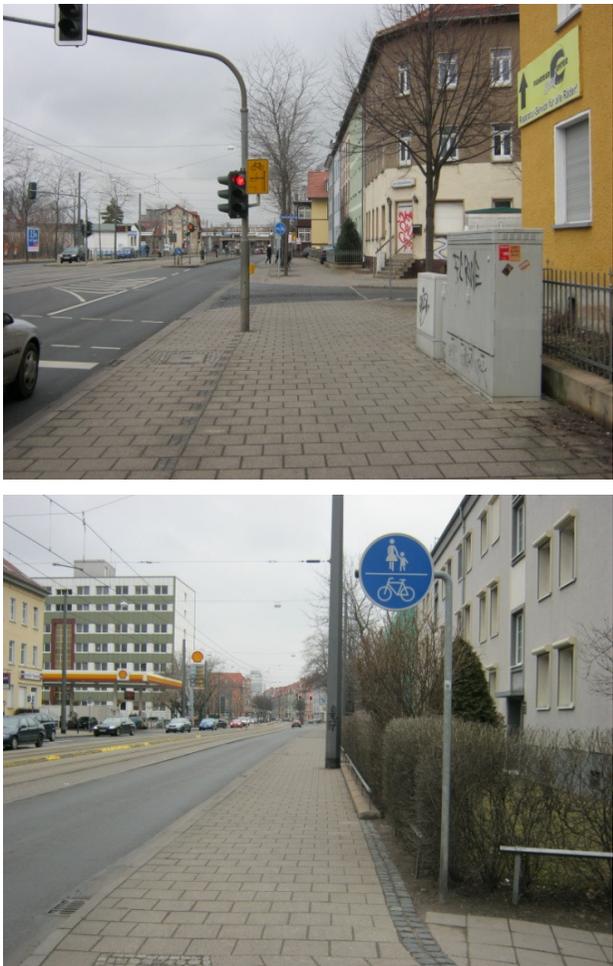
Nr.	Straßenabschnitt	Bestand / Problem	Maßnahme	Priorität	Fotos
4-7	Leipziger Straße nördl. Tankstelle bis Blumenschmidtstraße	getr. Geh- und Radweg (benutzungspflichtig) zu geringe Breite: ca. 1,50 m Gegenrichtung: gem. Geh- und Radweg (benutzungspflichtig), tw. zu geringe Breite mit Engstellen	Auf Grund der vorhandenen Situation mittelfristig keine Verbesserung möglich	1

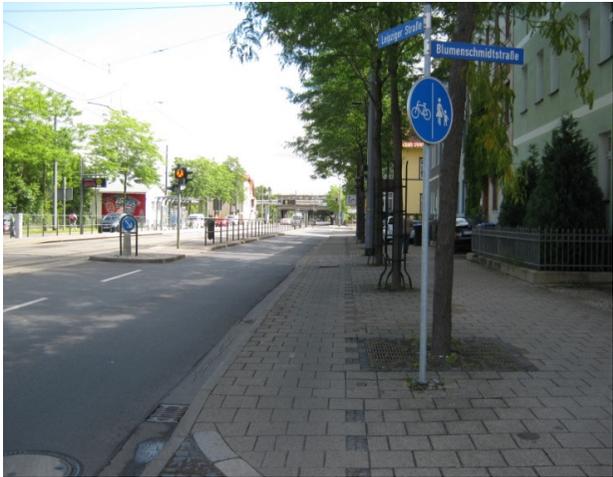
Nr.	Straßenabschnitt	Bestand / Problem	Maßnahme	Priorität	Fotos
4-8	Leipziger Straße Blumenschmidtstraße bis Am alten Nordhäuser Bahnhof	getr. Geh- und Radweg (benutzungspflichtig) zu geringe Breite (1,50 m) Gegenrichtung: gem. Geh- und Radweg	stadteinwärts Führung des Radverkehrs auf der Fahrbahn (Schutz- bzw. Radfahrstreifen)	1

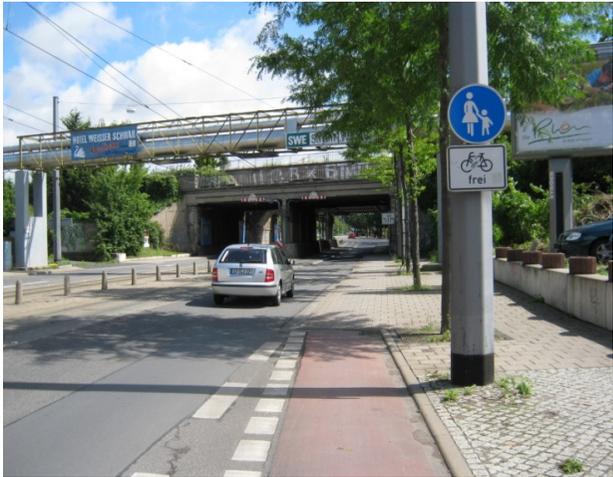
4-9	Leipziger Straße Am alten Nordhäuser Bahnhof bis Bautzener Weg	gem. Geh- und Radwege beidseitig (2,50 m breit) (Engstelle Unterführung: Gehweg, Radverkehr frei)	perspektivisch: im Zuge von anstehenden Baumaßnahmen Sicherheitstrennstreifen ergänzen und ggf. Radwege verbreitern	2

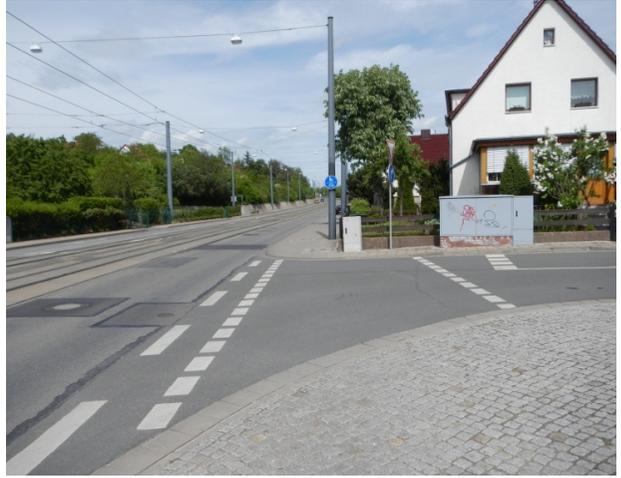
Nr.	Straßenabschnitt	Bestand / Problem	Maßnahme	Priorität	Fotos
4-10	Leipziger Straße ab Bautzener Weg bis Ernst-Neufert- Weg	gem. Geh- und Radweg, Zweirichtungsverkehr (benutzungspflichtig),	perspektivisch: im Zuge von anstehenden Baumaßnahmen Sicherheitstrennstreifen ergänzen und ggf. Radwege verbreitern	2

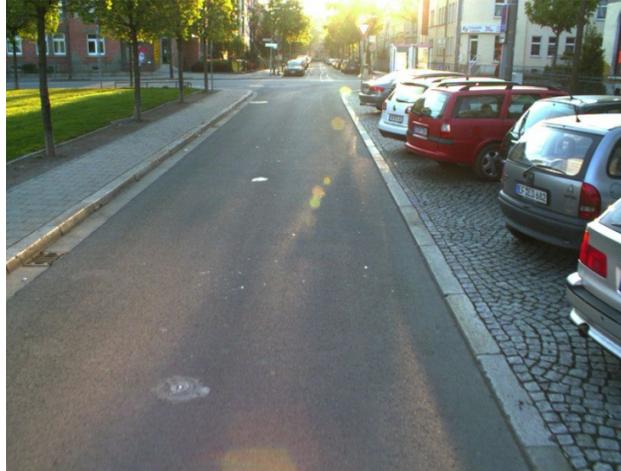
5-1	Geschwister-Scholl- Straße zw. Stauffenbergallee und Thälmannstraße Thüringer Städtekette	Mischverkehr, Tempo 50	Geschwindigkeit auf 30 km/h reduzieren und perspektivisch Fahrradstraße einrichten <i>(Foto: aus Einzelbildfolgen von Lehmann + Partner, April 2009)</i>	2

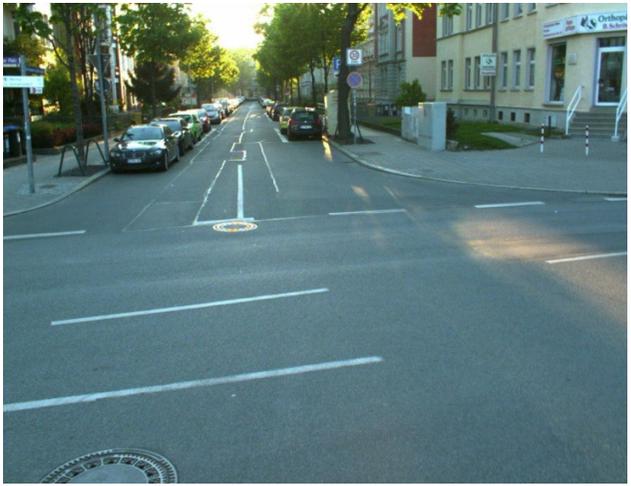
Nr.	Straßenabschnitt	Bestand / Problem	Maßnahme	Priorität	Fotos
5-2	Geschwister-Scholl-Straße zw. Thälmannstraße und Hallesche Straße Thüringer Städtekette	Mischverkehr, Tempo 30	perspektivisch Fahrradstraße einrichten <i>(Foto: aus Einzelbildfolgen von Lehmann + Partner, April 2009)</i>	2

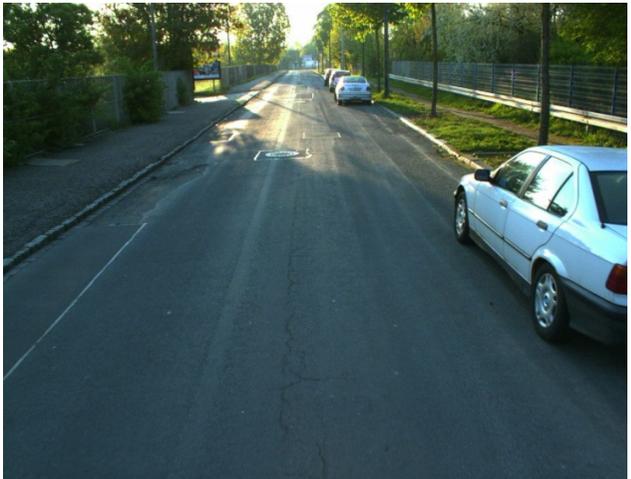
5-3	Geschwister-Scholl-Straße zw. Hallesche Straße und Azmannsdorfer Weg Thüringer Städtekette	Mischverkehr (Schrebergärten, Industriegebiet)	perspektivisch Fahrradstraße einrichten <i>(Foto: aus Einzelbildfolgen von Lehmann + Partner, April 2009)</i>	2

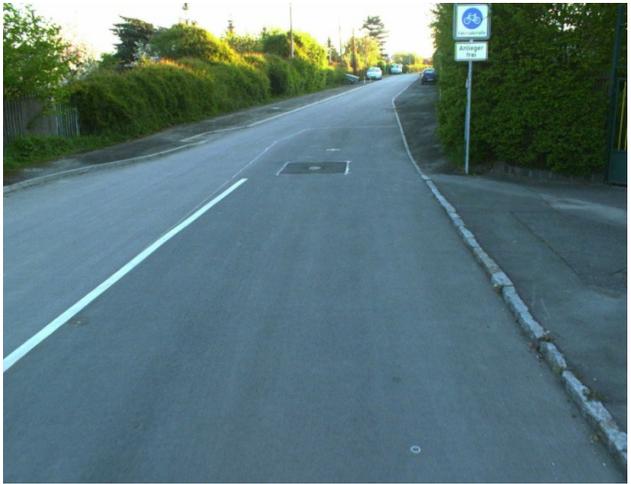
Nr.	Straßenabschnitt	Bestand / Problem	Maßnahme	Priorität	Fotos
5-4	Leinefelder Weg zw. Azmannsdorfer Weg und Höhe Görlitzer Weg Thüringer Städtekette	Fahrradstraße	kein Handlungsbedarf <i>(Foto: aus Einzelbildfolgen von Lehmann + Partner, April 2009)</i>

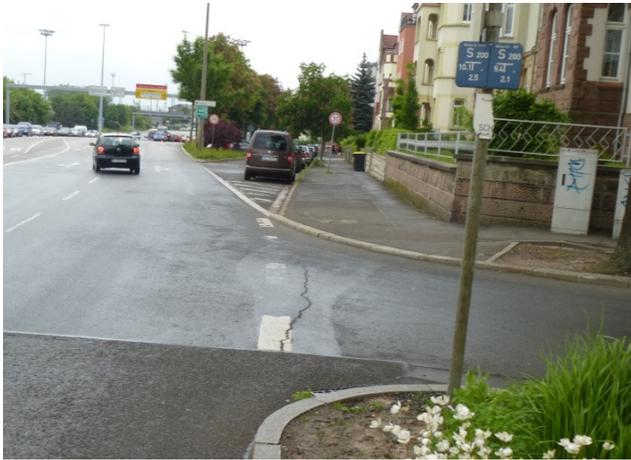
Nr.	Straßenabschnitt	Bestand / Problem	Maßnahme	Priorität	Fotos
6-1	Spielbergtor zw. Windthorststraße und Weimarer Straße	Mischverkehr, Tempo 30	für besseres Einfahren von der Windthorststraße die ersten zwei Parkstände entfernen und Radfahrstreifen markieren Da dieser Abschnitt auch Bestandteil des äußeren Stadtringes ist, wird die Gegenrichtung unter Nr. B-7 erläutert	K

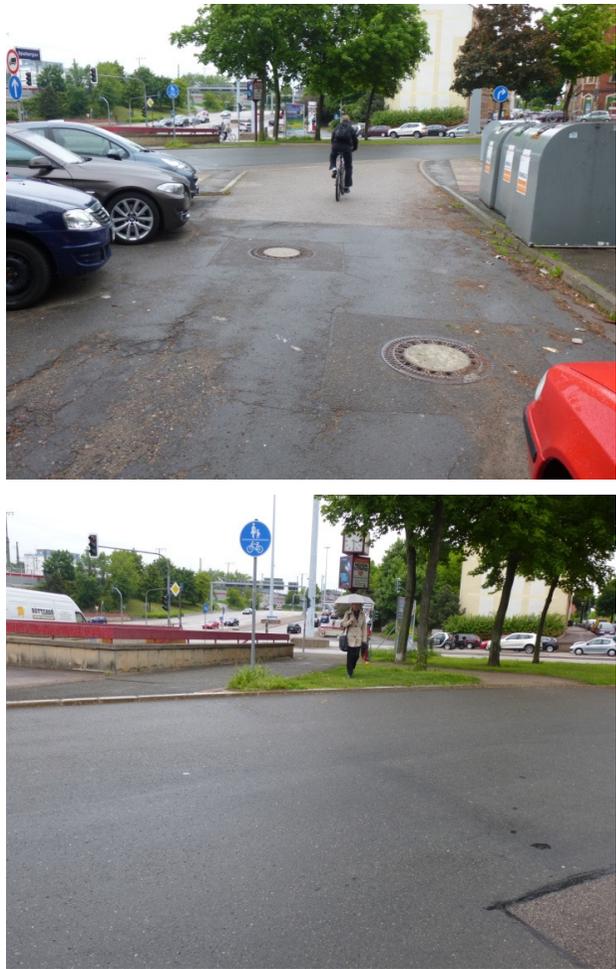
Nr.	Straßenabschnitt	Bestand / Problem	Maßnahme	Priorität	Fotos
6-2	Spielbergtor/ Schmidtstedter Knoten	<p>Übergang von Mischverkehr auf baulichen Radweg</p> <p>Querung für Radverkehr ungesichert fehlende Bordabsenkungen</p>	<p>Furtmarkierung ergänzen</p> <p>Borde absenken</p>	<p>K</p> <p>K</p>

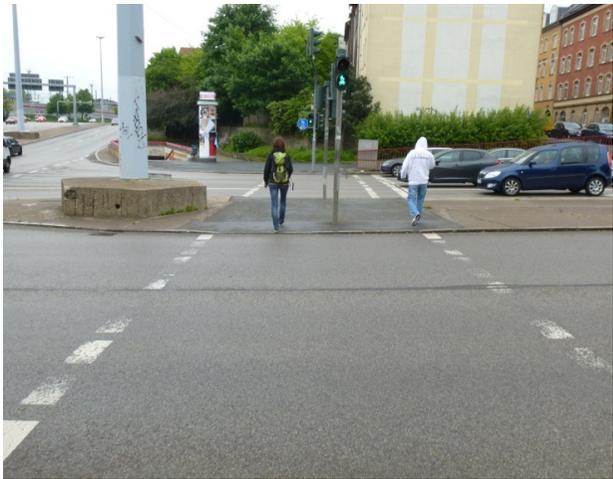
Nr.	Straßenabschnitt	Bestand / Problem	Maßnahme	Priorität	Fotos
6-3	Schmidtstedter Knoten	zu geringe Bordabsenkung Furtmarkierungen verblasst	Borde weiter absenken Furtmarkierungen erneuern Details und zusätzliche Radverkehrsanlagen siehe Erläuterungen und Bild 3-2 des Kapitels 3, S.15	K

A photograph showing a street intersection. In the foreground, there is a pedestrian crossing with faded white markings on the asphalt. A person in a dark jacket and blue jeans is walking across the street. To the right, a traffic light pole is visible with a green light. In the background, there are buildings, trees, and a blue car parked on the side of the road.

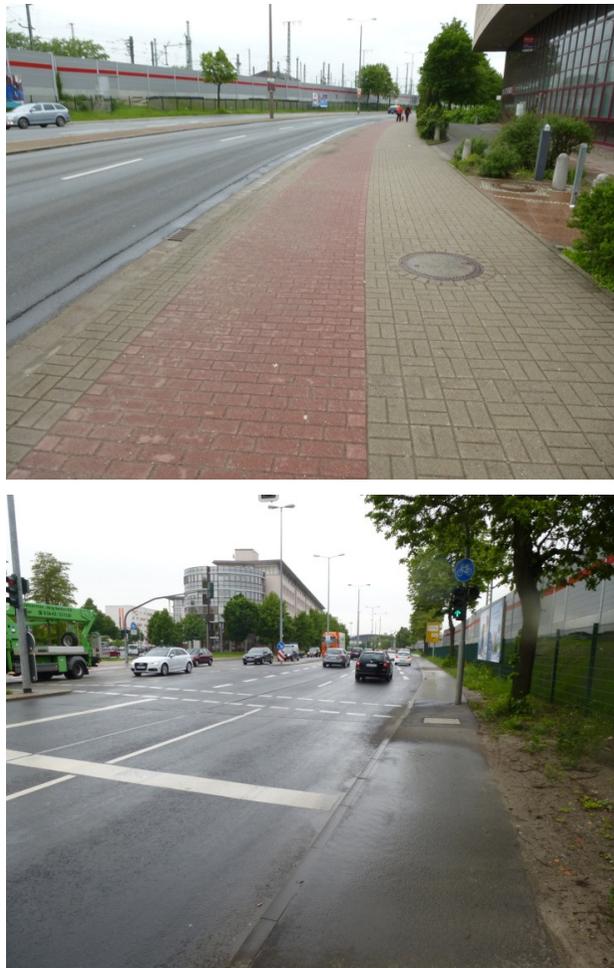
Nr.	Straßenabschnitt	Bestand / Problem	Maßnahme	Priorität	Fotos
6-4	Weimarische Straße (Schmidtstedter Knoten bis Rudolstädter Straße)	<p>getr. Geh- und Radweg, benutzungspflichtig (in Gegenrichtung als Gehweg, Radverkehr frei ausgeschildert)</p> <p>zu geringe Breite für Zweirichtungsverkehr</p> <p>anfangs: Furtmarkierungen verblasst</p> <p>nördl. Seitenraum: baulicher Radweg (benutzungspflichtig)</p> <p>zu geringe Breite, fehlender Sicherheitstrennstreifen</p>	<p>Rt. stadtauswärts: kein Handlungsbedarf</p> <p>Rt. stadteinwärts:</p> <p>Anschluss Weimarische Straße Windthorststraße:</p> <p>Option 1: Durchgängiger Ausbau des südlichen Radweg als Zweirichtungsradweg</p> <p>Option 2: Ausbau des nördlichen Radwegs und Ergänzung der signalisierten Querungsmöglichkeit am Schmidtstedter Knoten zur Weiterfahrt in der Schillerstraße (Querung in Höhe Windthorststraße)</p>	2

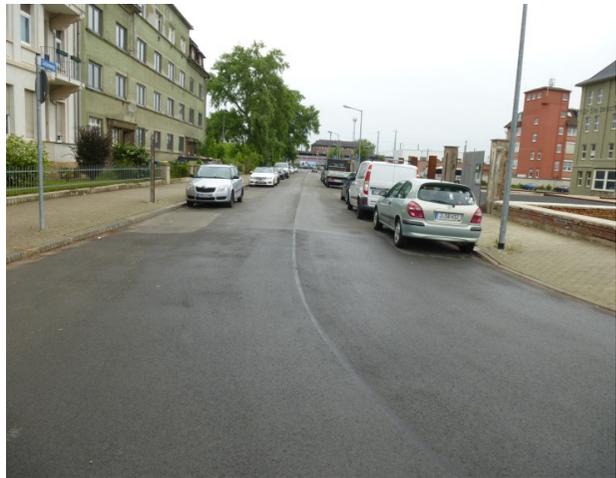
Nr.	Straßenabschnitt	Bestand / Problem	Maßnahme	Priorität	Fotos
6-5	Sorbenweg + Verlängerung Nonnenrain	Mischverkehr	kein Handlungsbedarf

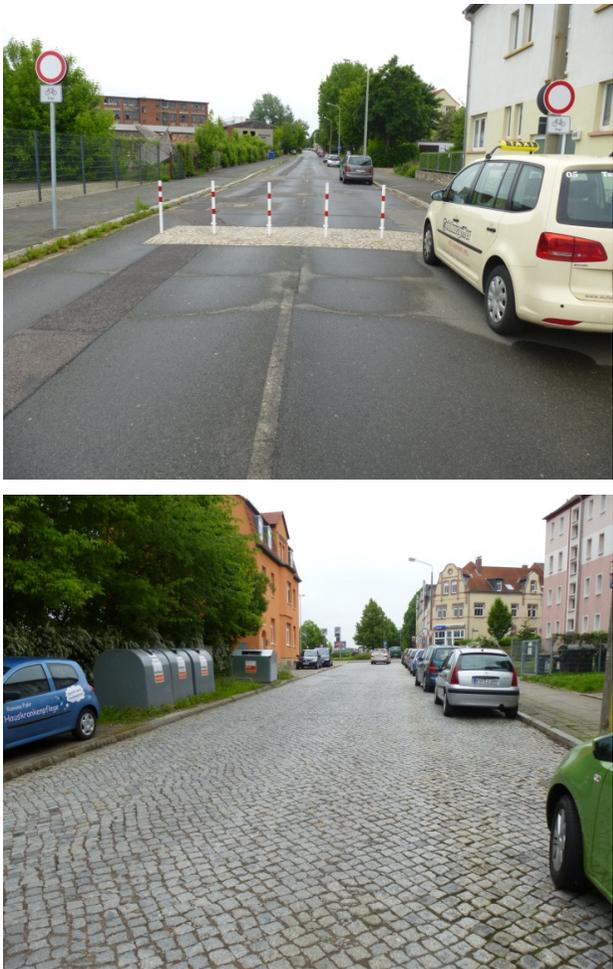
Nr.	Straßenabschnitt	Bestand / Problem	Maßnahme	Priorität	Fotos
6-6	Rudolstädter Straße (zw. Weimarer Straße und Jenaer Straße)	Mischverkehr eingeschränkter Kfz-Verkehr unebenes Pflaster	Belag austauschen oder Fahrstreifen für Radverkehr asphaltieren	2

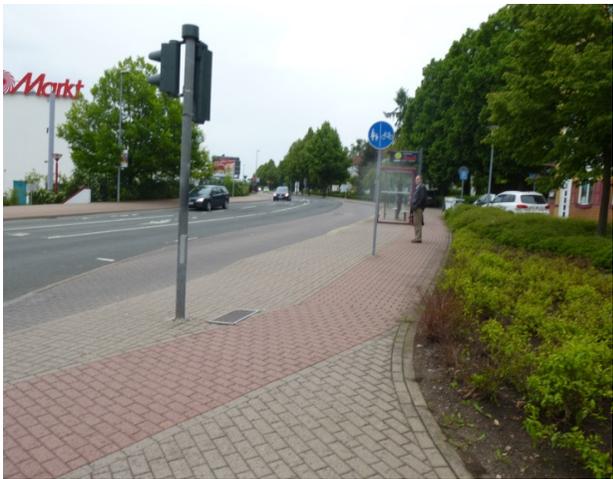
Nr.	Straßenabschnitt	Bestand / Problem	Maßnahme	Priorität	Fotos
6-7	Rudolstädter Straße (südöstl. Jenaer Straße)	getr. Geh- und Radweg (aus der Gegenrichtung als Gehweg, Radverkehr frei beschildert)	mittelfristig: Verbreiterung des Radweges	2

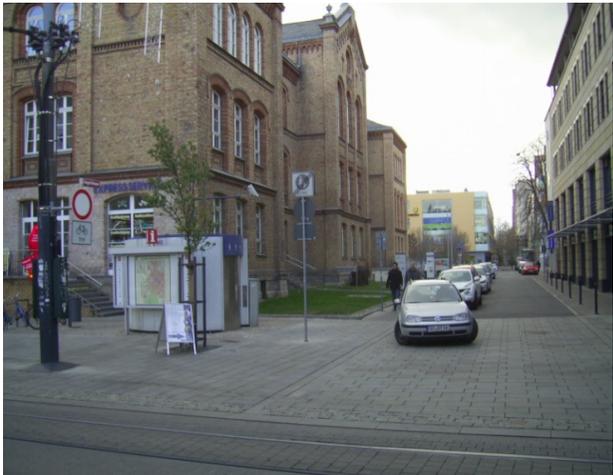
7-1	Kürschnergasse, Junkersand, Barfüßergasse, Grafengasse, Borngasse, Mühlgasse, Augustmauer	Mischverkehr, Tempo 30; verkehrsberuhigte Bereiche (abschnittsweise: geöffnete Einbahnstraße)	Junkersand und Grafengasse : fahrradfreundliche Oberflächenverbesserung <i>Foto: Augustmauer, Blickrichtung aus Bahnhofstraße kommend</i>	2

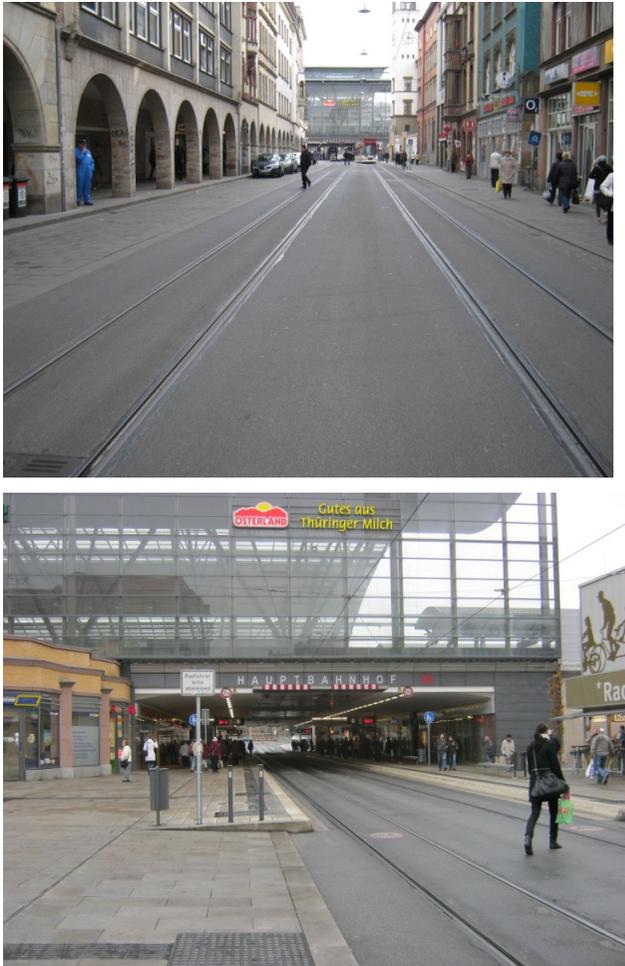
Nr.	Straßenabschnitt	Bestand / Problem	Maßnahme	Priorität	Fotos
7-2	Bahnhofstraße + Bahnhofstunnel	Mischverkehr Schienenverkehr, Radverkehr frei Bahnhofstunnel = Schiebestrecke	keine vertretbare Lösung für Radverkehr möglich, Tunnel bleibt Schiebestrecke Alternativtunnel: Schmidtstedter Knoten

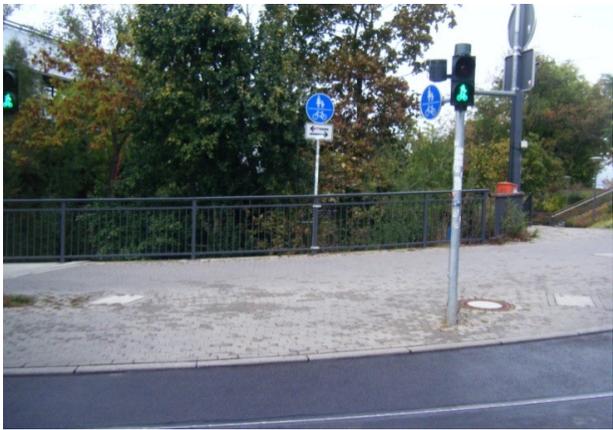
Nr.	Straßenabschnitt	Bestand / Problem	Maßnahme	Priorität	Fotos
7-3	Schillerstraße zw. Bahnhofstunnel und Windthorststraße	einseitig gem. Geh- und Radweg (benutzungspflichtig), Zweirichtungsverkehr	kein Handlungsbedarf

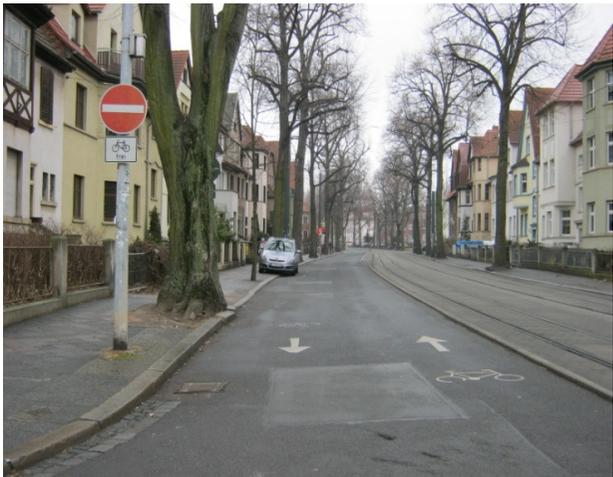
7-4	Windthorststraße zw. Schillerstraße und Damaschkestraße	Mischverkehr, Tempo 30 geöffnete Einbahnstraße, Schienenverkehr in zwei Richtungen, Radverkehr fahren auf der Kfz- Fahrbahn Parkstände in Windthorststraße verengen Fahrbahn Verkehrszeichen für geöffnete Einbahnstraße umfassen auch Schienenbereich	Fahrradstraße für beide Fahrrichtungen einrichten	realisiert

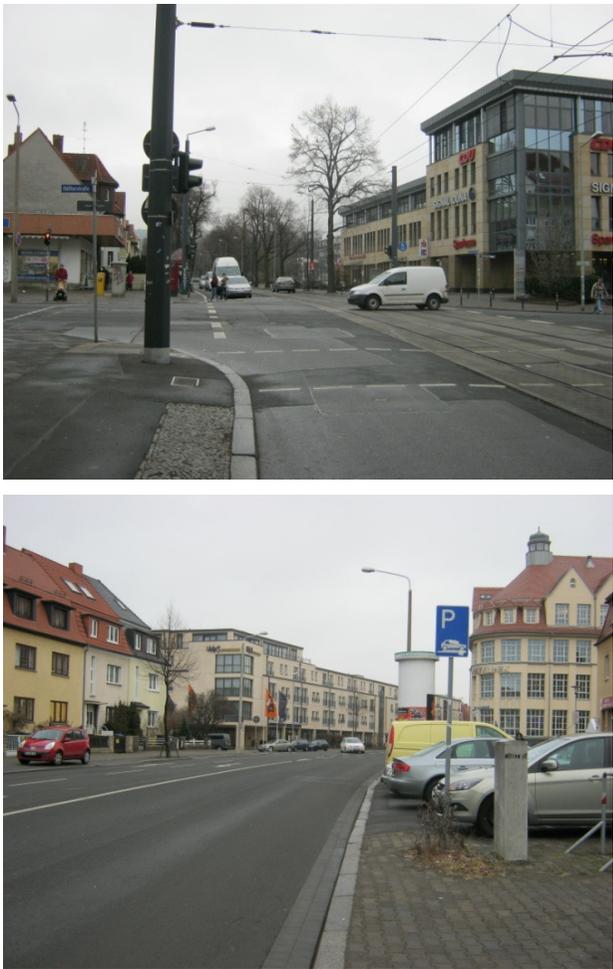
Nr.	Straßenabschnitt	Bestand / Problem	Maßnahme	Priorität	Fotos
7-6	Häßlerstraße (Windthorststraße bis Melchendorfer Straße)	Mischverkehr, Tempo 50	<p>Anlage von Schutzstreifen in der Häßlerstraße</p> <p>Querungshilfe Höhe Melchendorfer Straße</p> <p>Details siehe Kapitel 3, S.17</p>	1

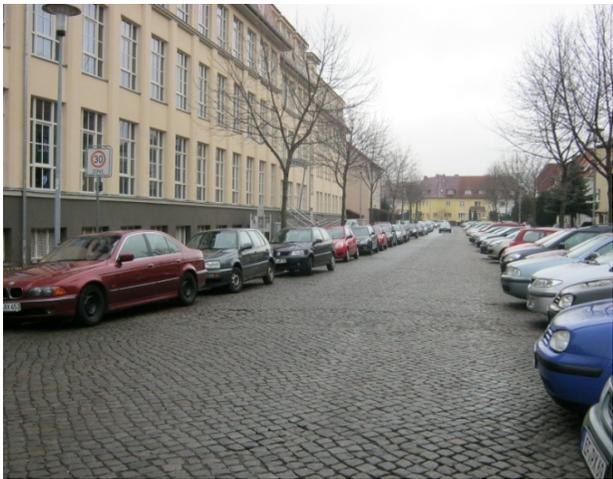
Nr.	Straßenabschnitt	Bestand / Problem	Maßnahme	Priorität	Fotos
7-7	Melchendorfer Straße (Häßlerstraße bis Höhe Schienen, südl. Pachelbelstraße) Radwegweisung	Mischverkehr, Tempo 30	Vorüberlegungen im Maßnahmeplan Radverkehr 2012: längerfristig Belag verbessern Vorschlag PGV: nach Belagsverbesserungen perspektivisch Fahrradstraße einrichten	2

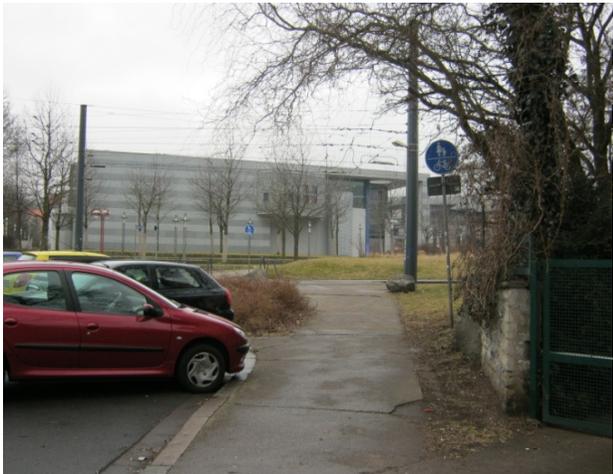
7-8	Melchendorfer Straße (Höhe Schienen bis Christian-Kittel-Straße) Radwegweisung	gem. Geh- und Radweg	kein Handlungsbedarf

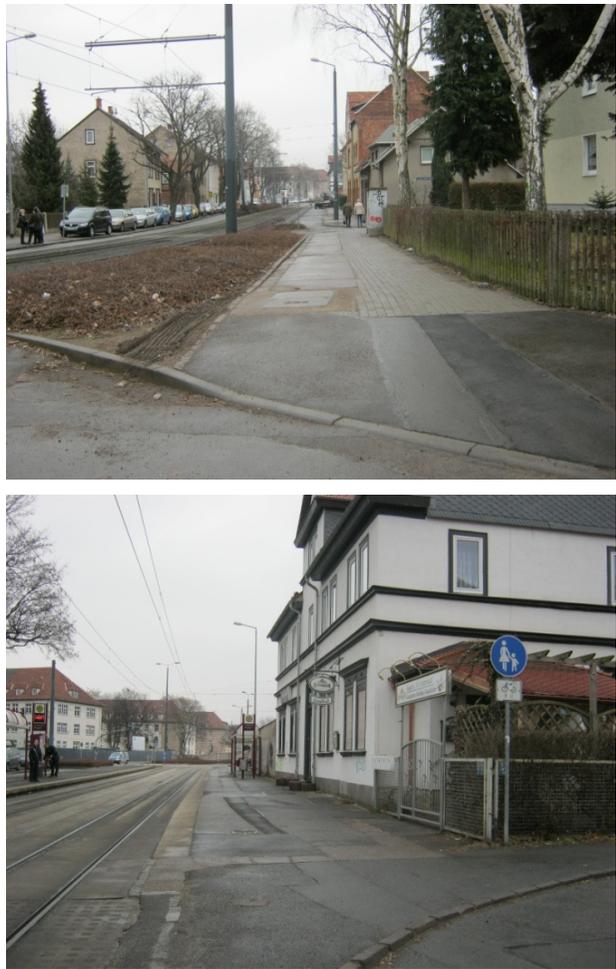
Nr.	Straßenabschnitt	Bestand / Problem	Maßnahme	Priorität	Fotos
7-9	Melchendorfer Straße (Christian-Kittel-Straße bis Kranichfelder Straße)	<p>Wechsel aus Mischverkehr (Anliegerverkehr) und frei gegebenen Gehwegen</p> <p>Engstelle im Haltestellenbereich zu geringe Bordabsenkungen</p> <p>Belagsschäden</p>	<p>Borde absenken</p> <p>Belag verbessern</p>	2

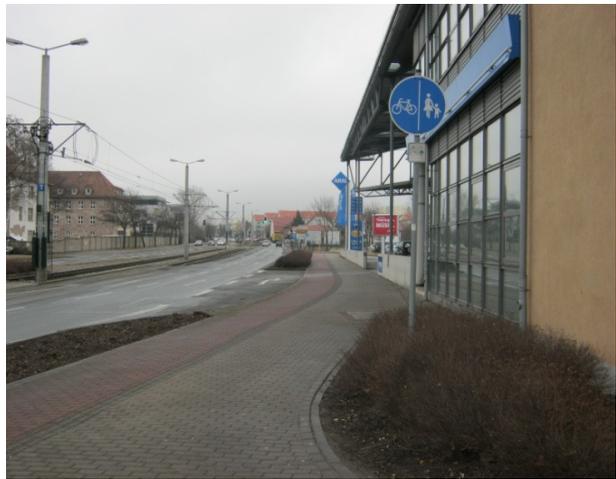
Nr.	Straßenabschnitt	Bestand / Problem	Maßnahme	Priorität	Fotos
7-10	Kranichfelder Straße Melchendorfer Straße bis Wiesenhügel Radwegweisung	beidseitig getr. Geh- und Radweg, zu geringe Breite <i>DTV-Wert weiter südlich: ca. 20.000 Kfz/Tag</i>	Vorschlag PGV: überbreite Fahrstreifen mit Schutzstreifen, bergauf/ stadtauswärts: zusätzlich Gehweg / Radverkehr frei	2

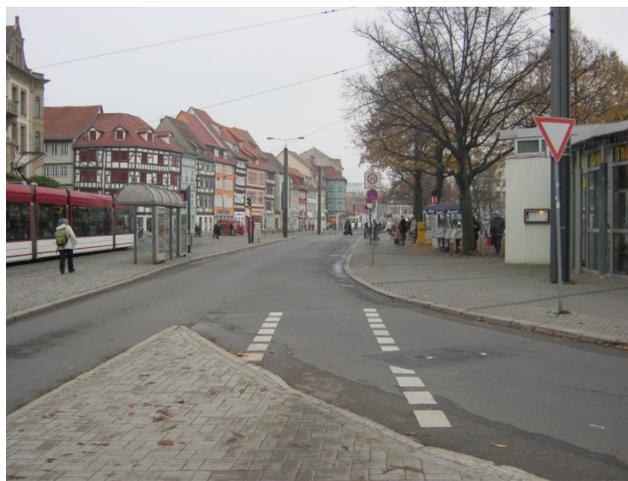
8-1	Domplatz zw. Pergamentergasse und Kettenstraße	Mischverkehr, Tempo 30	kein Handlungsbedarf

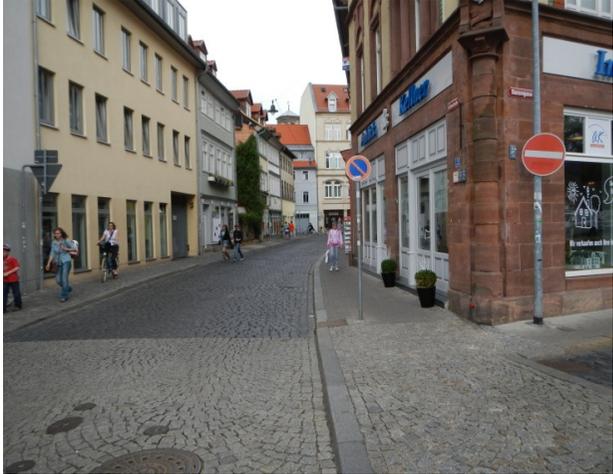
Nr.	Straßenabschnitt	Bestand / Problem	Maßnahme	Priorität	Fotos
8-2	Kettenstraße zw. Domplatz und Lange Brücke	Mischverkehr, Tempo 30	Belagsverbesserung	realisiert
