II Tabelle zum Handlungsbedarf

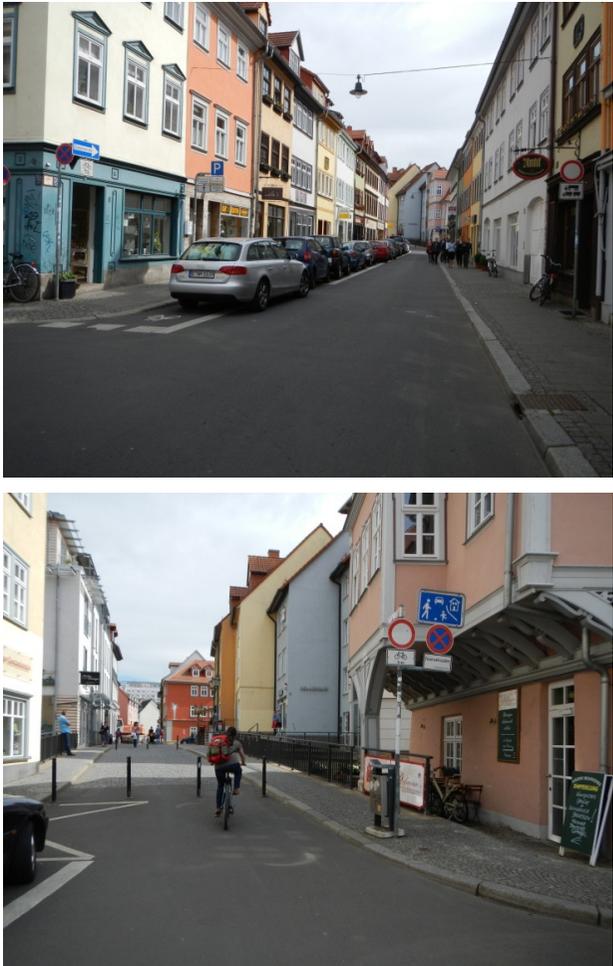
Nr.	Straßenabschnitt	Bestand / Problem	Maßnahme	Priorität	Fotos
8-3	Lange Brücke zw. Kettenstraße und Regierungsstraße	<p>Mischverkehr, Tempo 30/ verkehrsberuhigter Bereich für Radverkehr geöffnete Einbahnstraße</p> <p>Durchfahrt ab Stunzengasse für Kfz gesperrt</p> <p>Fahrradpforte wird als Parkstreifen genutzt</p>	Fahrradpforte freihalten (z.B. abpollern)	K

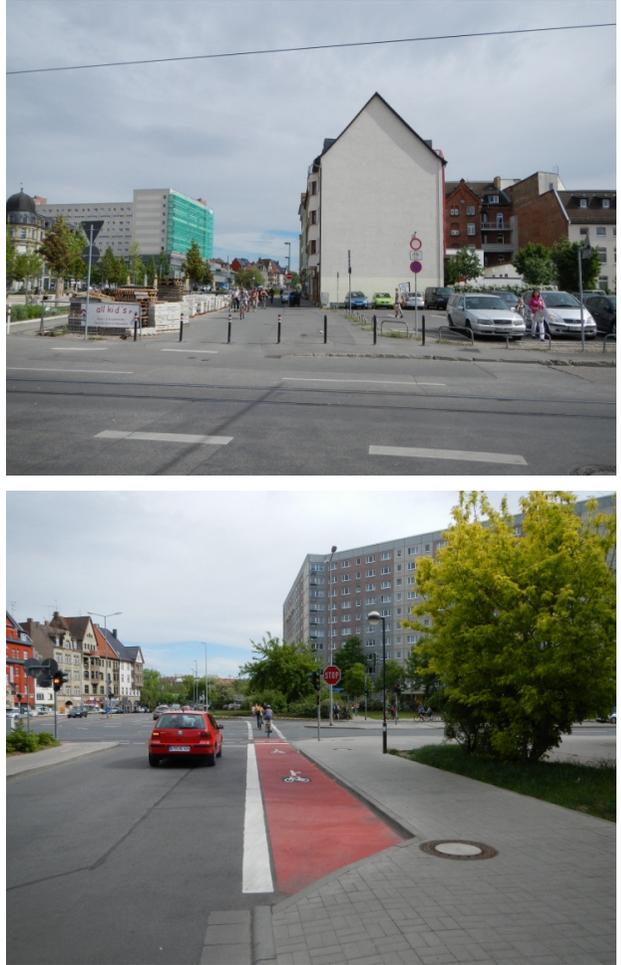
Nr.	Straßenabschnitt	Bestand / Problem	Maßnahme	Priorität	Fotos
8-4	Eichenstraße zw. Regierungsstraße und Juri-Gagarin- Ring	über Parkplatz, aus der Altstadt kommend: Abpollerung Querung Juri-Gagarin-Ring mit Radfahrstreifen und Furtmarkierung	kein Handlungsbedarf

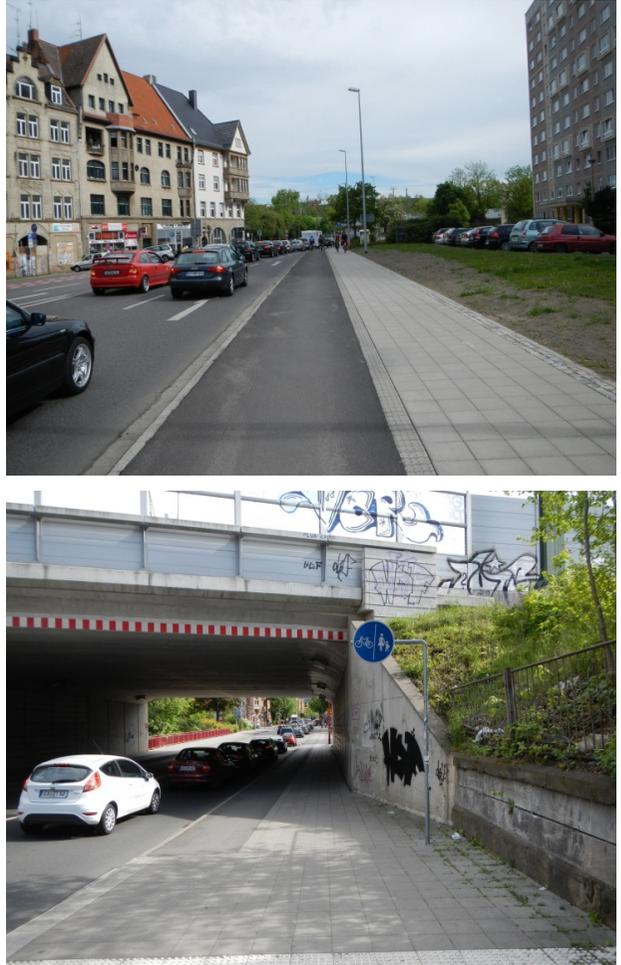
Nr.	Straßenabschnitt	Bestand / Problem	Maßnahme	Priorität	Fotos
8-5	Löderstraße zw. Juri-Gagarin- Ring und Löderwallgraben	getr. Geh- und Radweg (benutzungspflichtig), 2,00m breit Engstelle Unterführung: Radwegbreite 1,30 m Gegenrichtung: Radfahrstreifen	kein Handlungsbedarf

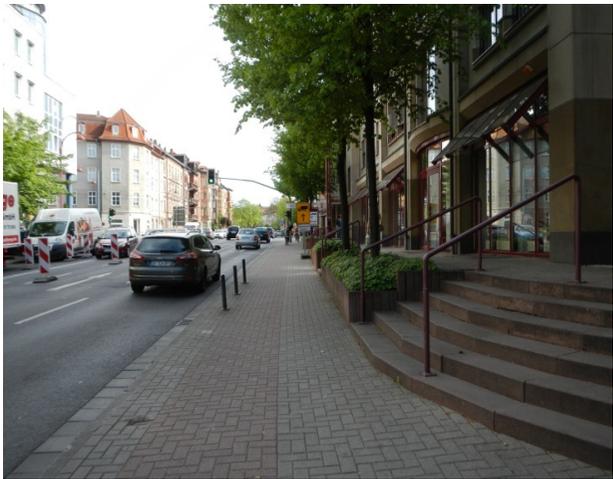
Nr.	Straßenabschnitt	Bestand / Problem	Maßnahme	Priorität	Fotos
8-6	Löberstraße zw. Löberwallgraben und Schillerstraße	getr. Geh- und Radwege (benutzungspflichtig), zu geringe Breite	Genehmigungsplanung in Gegenrichtung (stadteinwärts) vorhanden: geplante Realisierung nach 2014 (Notwendigkeit der Umsetzung dringend) Verbreiterung der Radwege auf mind. 1,60 m und ggf. Belagsverbesserungen	in Planung

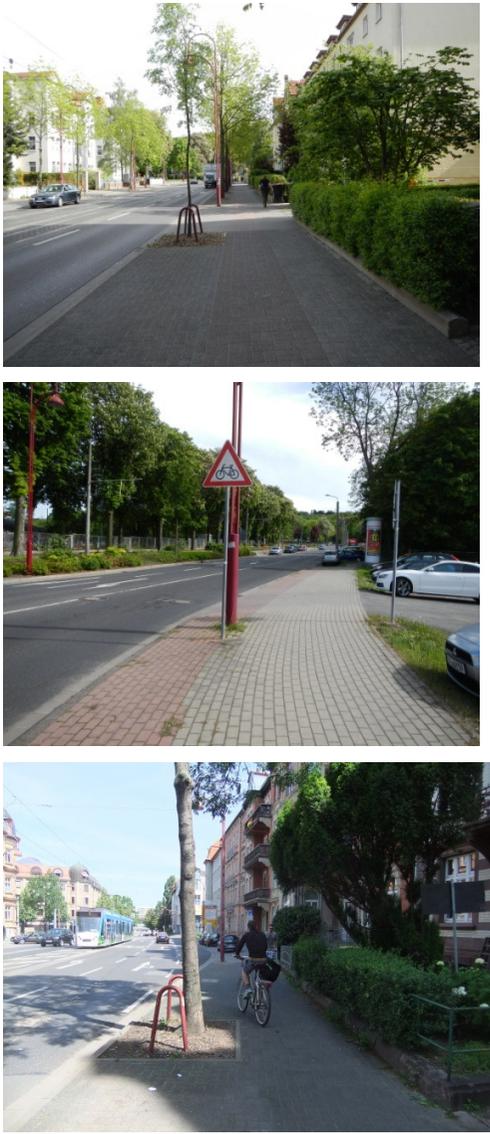
Nr.	Straßenabschnitt	Bestand / Problem	Maßnahme	Priorität	Fotos
8-7	Arnstädter Straße zw. Schillerstraße und südl. M.-A.- Nexö-Straße	getr. Geh- und Radwege, zw. 1,10 m und 1,50 m (ab Herderstraße) breit abruptes Ende Radweg nach Querung M.-A.-Nexö-Straße	<p>Verbreiterung des Radwegs Rtg. Süden und Radwegende an Querung zum gegenüberliegenden Seitenraum verdeutlichen (Höhe M.-A.-Nexö-Straße)</p> <p>Genehmigungsplanung in Gegenrichtung (stadteinwärts) von Friedrich-List-Straße bis Schillerstraße vorhanden (Realisierung nach 2014) (Notwendigkeit der Umsetzung dringend)</p> <p>Querung der Schillerstraße im Mischverkehr (vorgezogene Aufstellfläche)</p> <p>Übergang auf baulichen Radweg in der Löberstraße</p>	in Planung
