**Erkundung der Ausdehnung
und
Beurteilung der Schadstoffsituation
der
chem. Müllablagerung südlich Bindersleben
an der "Traditionseisenbahn"**

Auftraggeber: Landeshauptstadt Erfurt
Fischmarkt 1
99084 Erfurt

**Vorgangs-Nr. des
Auftragnehmers:** EU-055-97

Erfurt, den 29.08.1997

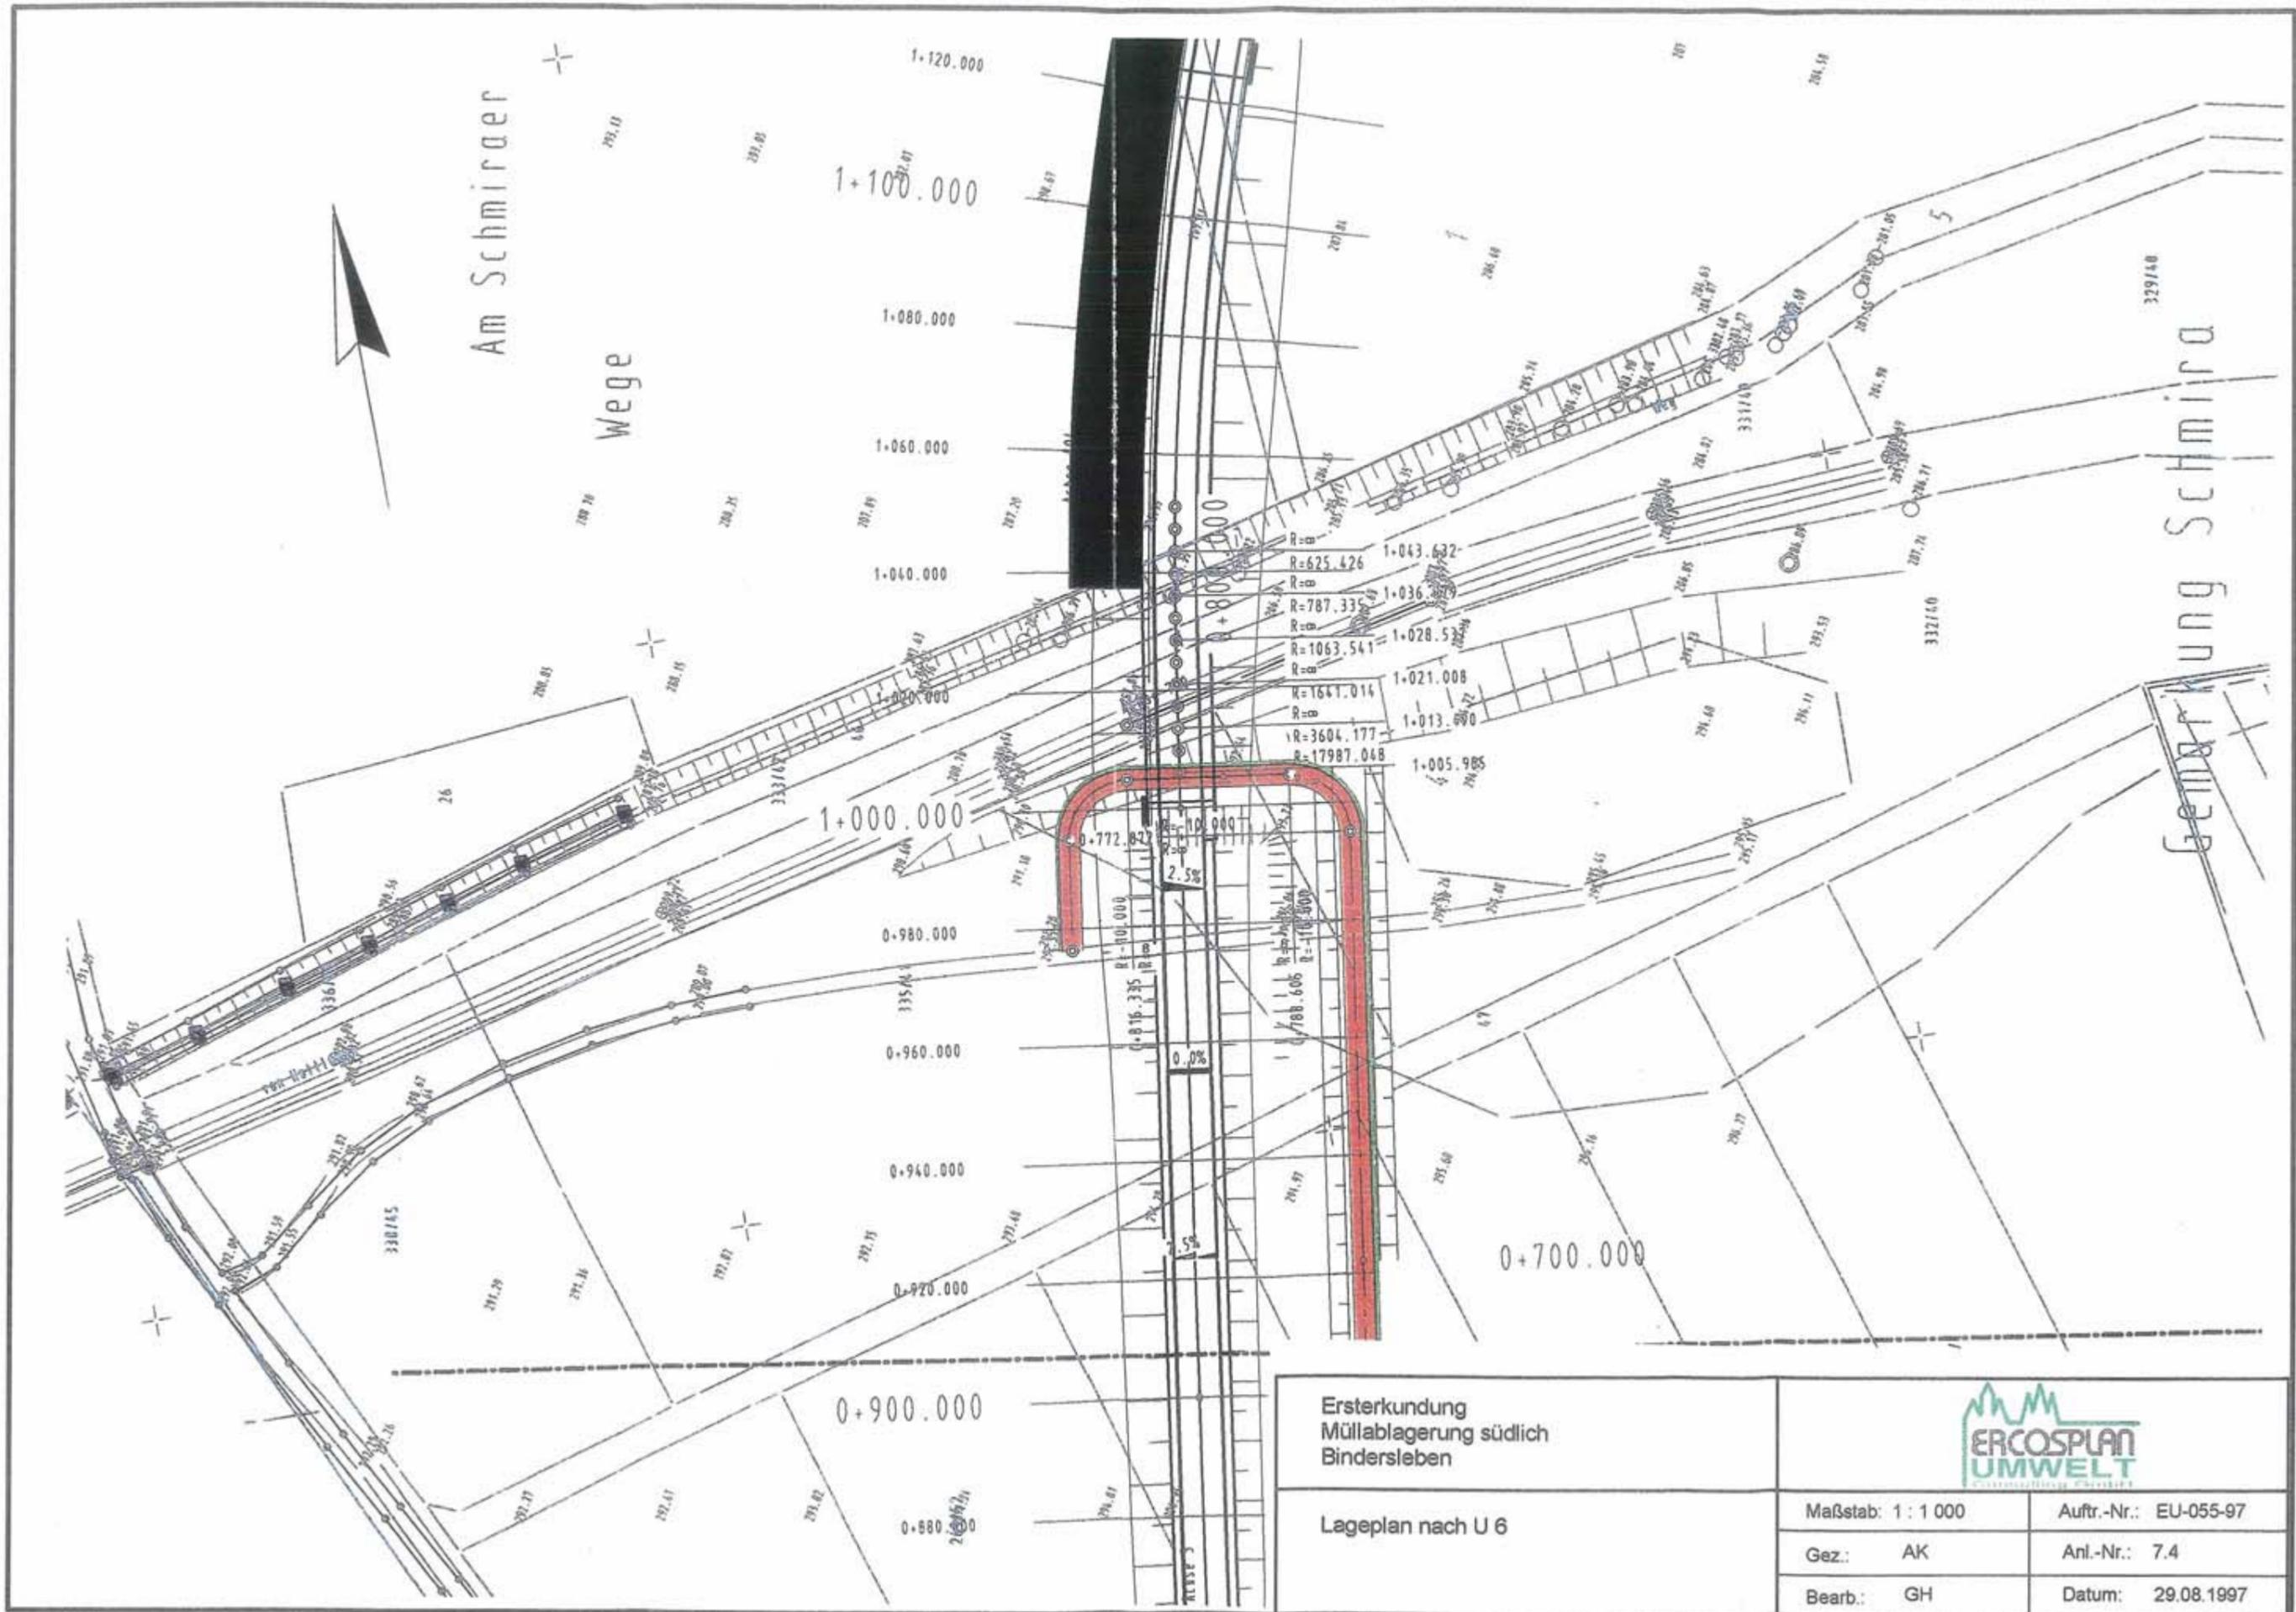
Maßstab: 1 : 1 000	Auftr.-Nr.: EU-055-97
Gez.: AK	Anl.-Nr.: 7.4
Bearb.: GH	Datum: 29.08.1997

Die Kartengrundlage des Lageplanes 3 (U 6) enthält die Katasterangaben. Die Altablagerung befindet sich auf den Flurstücken Nr. 338/45, 335/41 und 332/40 in der Gemarkung Schmira Flur 2, wobei im Bereich der künftigen Straßentrasse die Grenze der Flurstücke 335/41 und 332/40 liegt (s. Anlage 7.4).

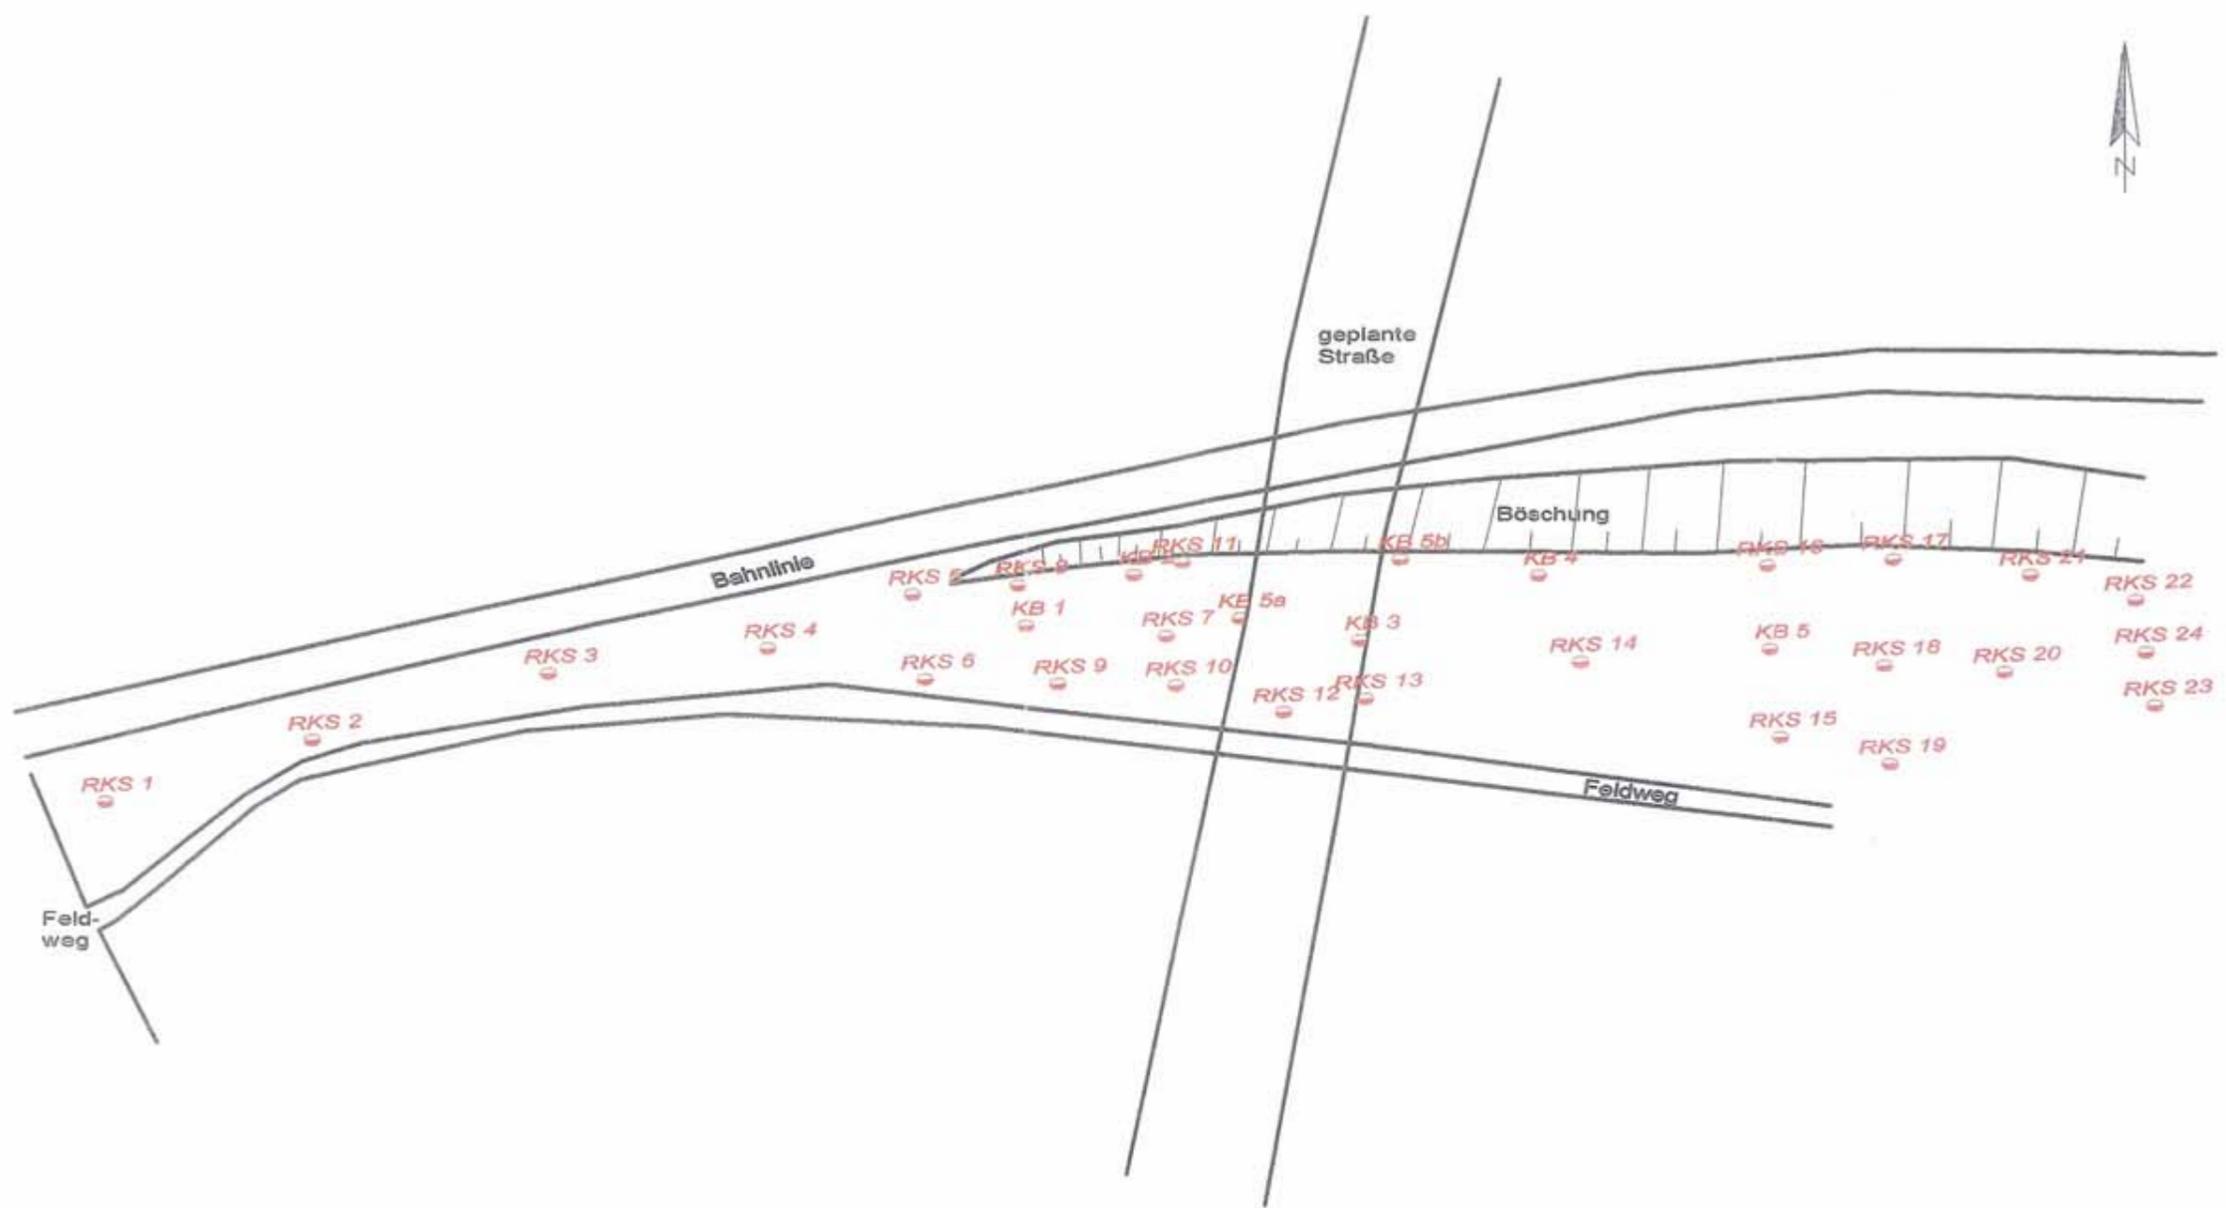
Maßstab: 1 : 1 000	Auftr.-Nr.: EU-055-97
	Gez.: AK	Anl.-Nr.: 7.6
	Bearb.: GH	Datum: 14.08.1997

Sämtliche Ansatzpunkte sind in Anlage 7.6 eingetragen. Sie sind über die gesamte vermutete Ablagerungsfläche verteilt.

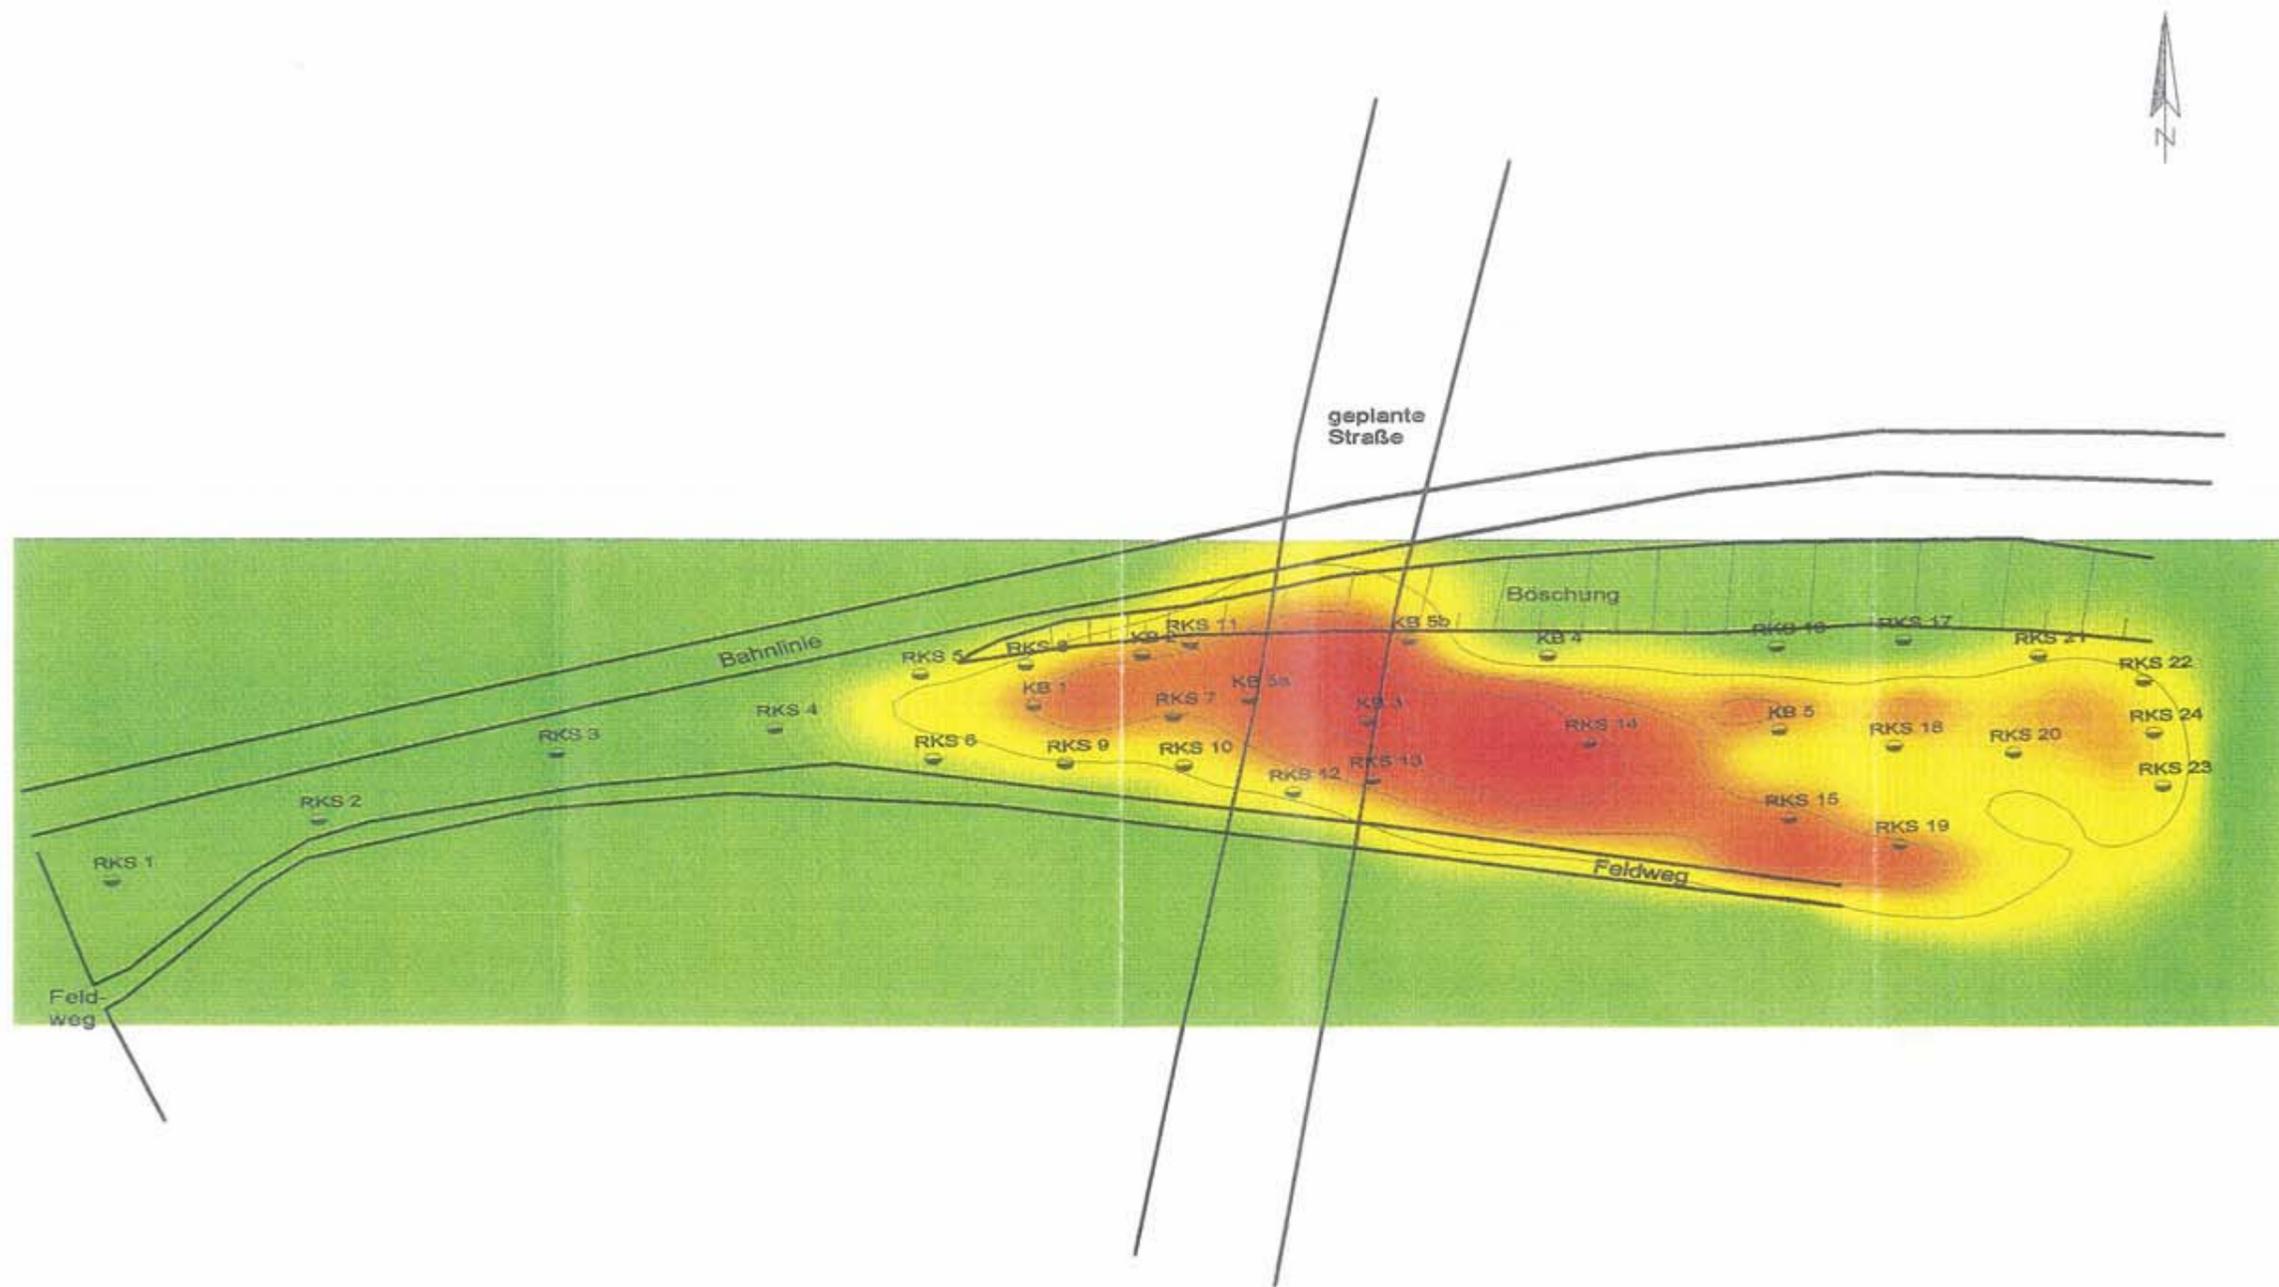
Maßstab: 1 : 1 000	Auftr.-Nr.: EU-055-97
Isopachendarstellung der Auffüllungsmächtigkeiten	Gez.: AK	Anl.-Nr.: 7.7
	Bearb.: GH	Datum: 14.08.1997

Die Isopachendarstellung in Anlage 7.7 zeigt die Verteilung der Ablagerungen auf der Untersuchungsfläche. Basis bilden die ermittelten Mächtigkeiten gemäß nachfolgender Tabelle. Die größten Mächtigkeiten (bis 4 m) wurden im mittleren Deponiebereich, d.h. an dem westlichen Hang mit Übergang zum Plateau ermittelt.

Im östlichen Deponiebereich wurde eine relativ konstante Mächtigkeit von ca. 1 - 1,5 m festgestellt, die bis an die angrenzende Streuobstwiese reicht.

Demgegenüber ist der gesamte westliche Bereich nur unbedeutend bis nicht überlagert. Zumindest sind die Ablagerungsstoffe von dem Anstehenden nicht zu unterscheiden. Frisch abgelagerter Grasschnitt, der im Untersuchungszeitraum vorgefunden worden war, wurde nicht mit erfaßt.

Auffüllungsmächtigkeit

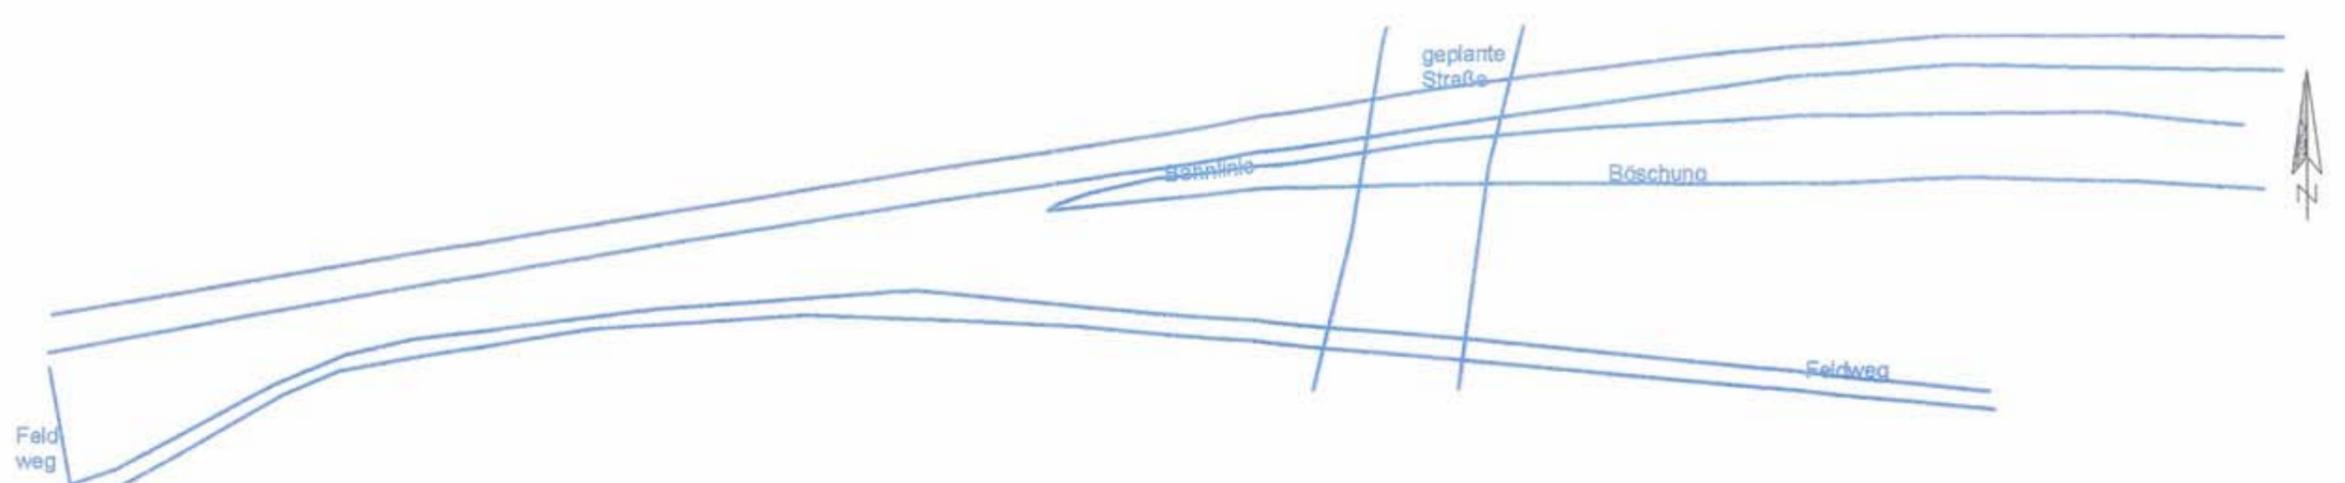
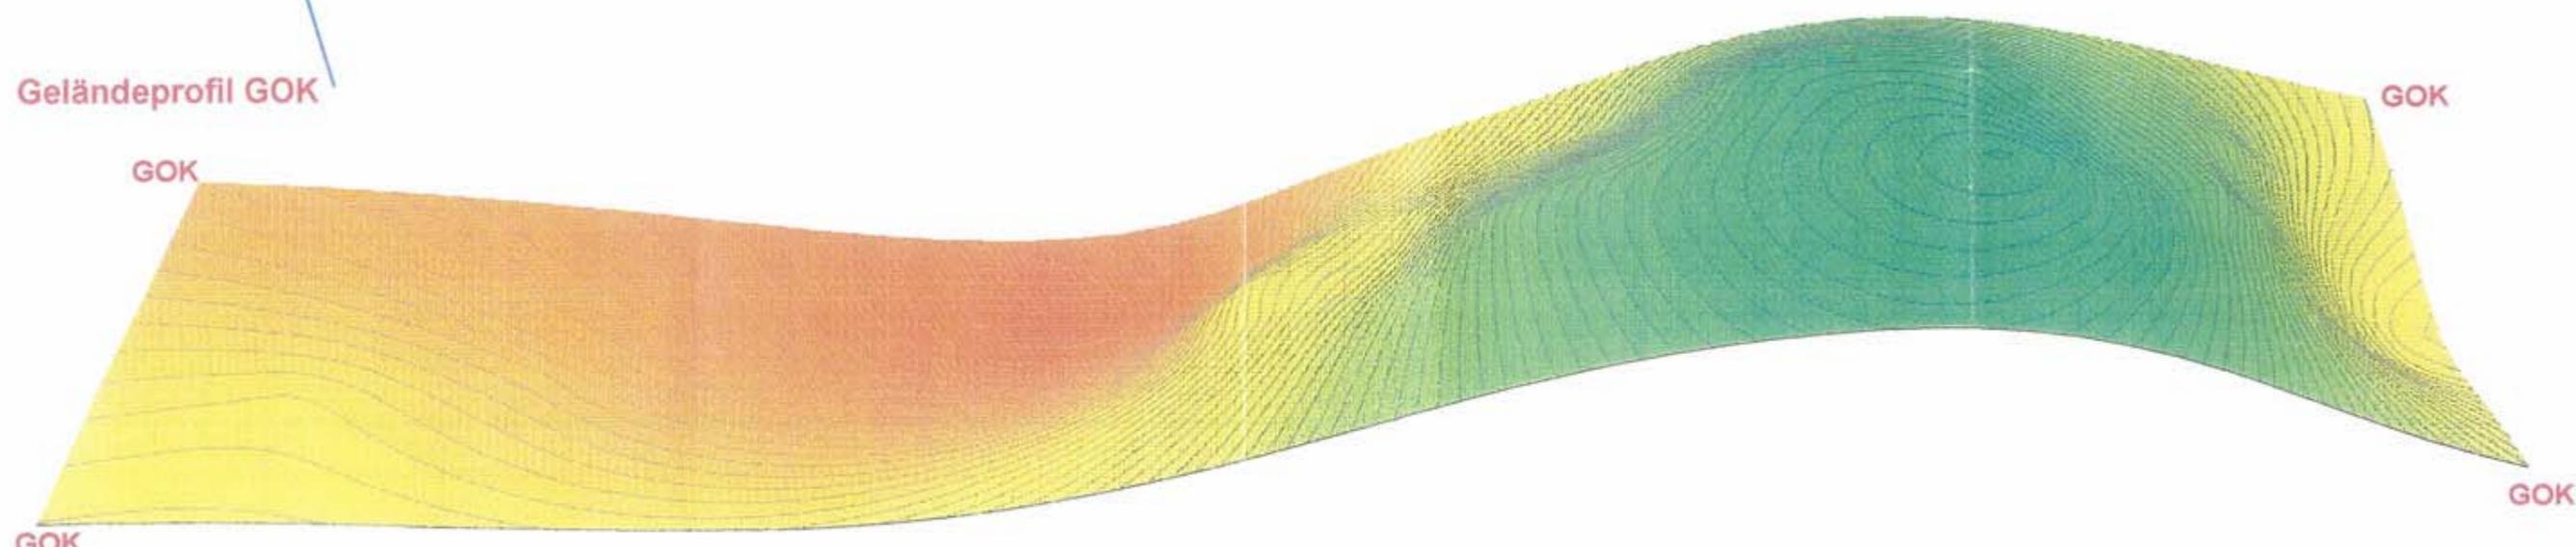
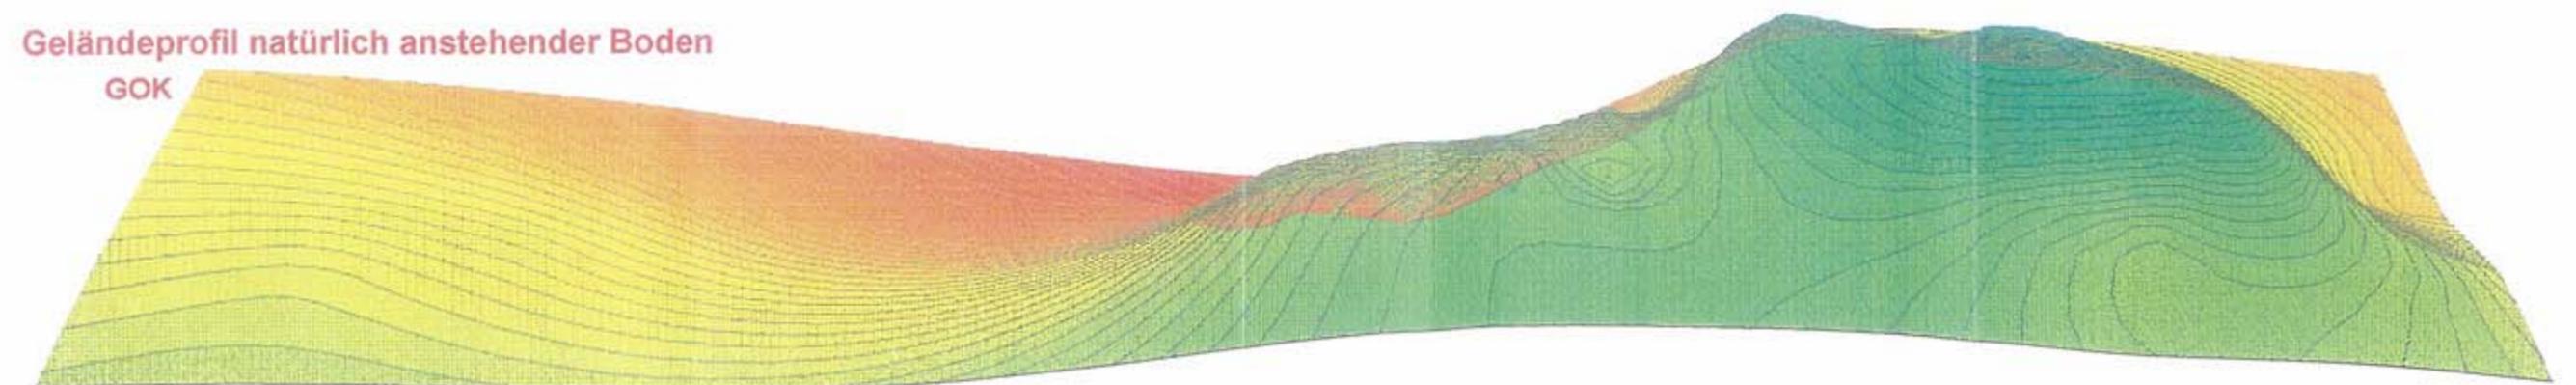
Maßstab: 1 : 1 000	Auftr.-Nr.: EU-055-97
	Gez.: AK	Anl.-Nr.: 7.8
Perspektivendarstellung des Untersuchungsbereiches	Bearb.: GH	Datum: 14.08.1997

Geländeprofil GOK

Geländeprofil natürlich anstehender Boden

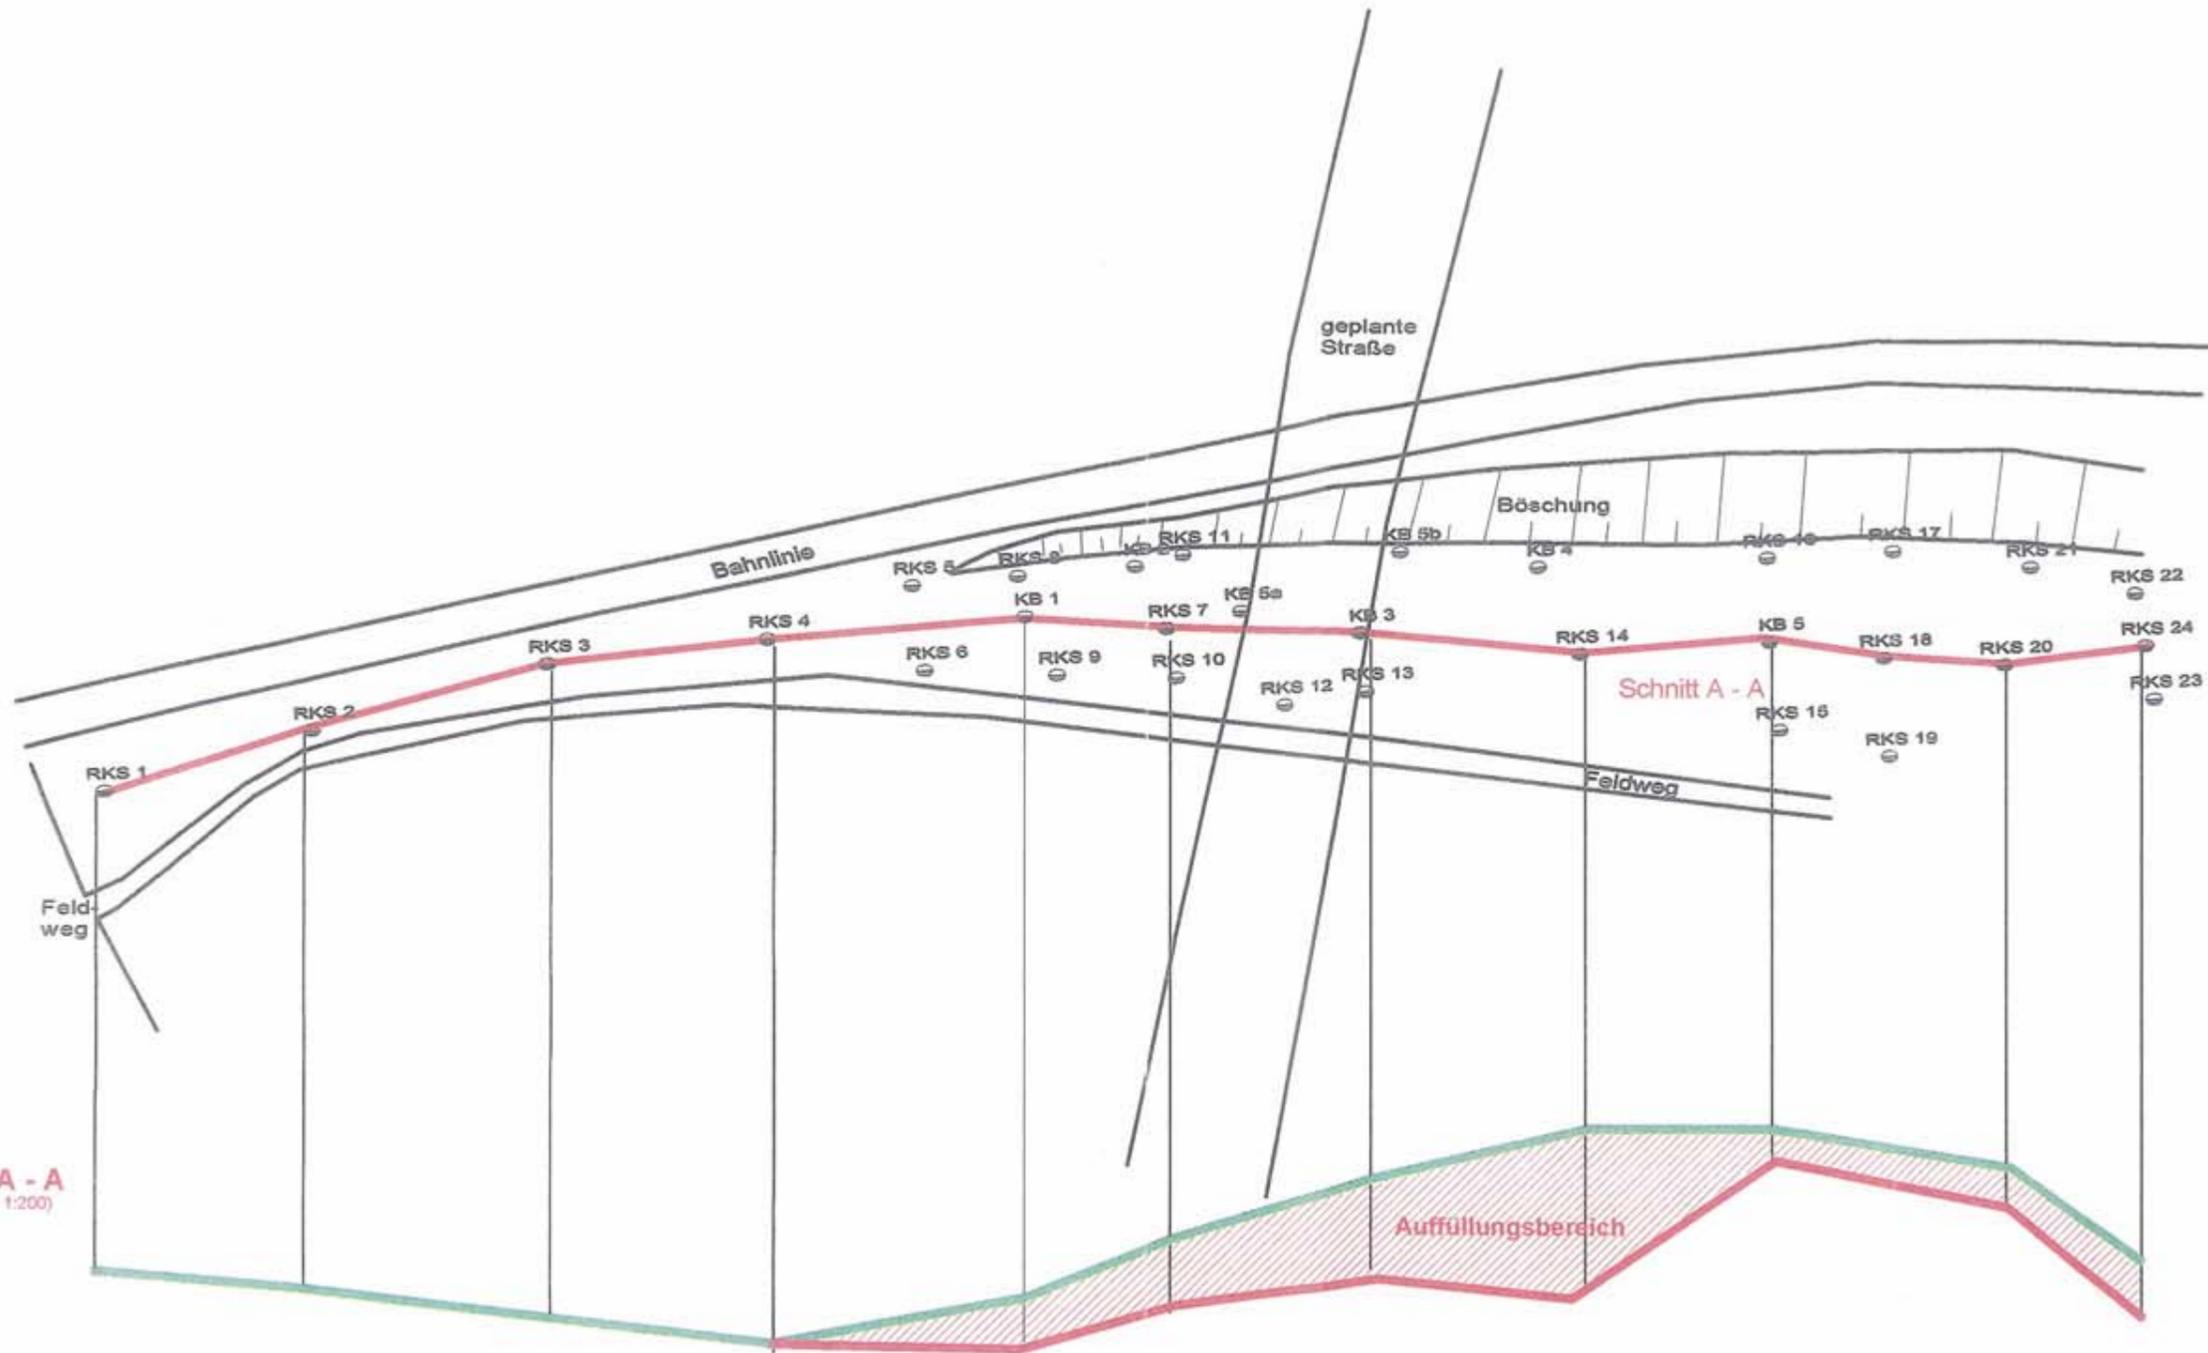
Maßstab: 1 : 1 000	Auftr.-Nr.: EU-055-97
Schnittdarstellung A - A	Gez.: AK	Anl.-Nr.: 7.9
	Bearb.: GH	Datum: 14.08.1997

Schnitt A-A: O-W in Deponiemitte
Schnitt B-B: O-W an der Böschungskante
Schnitte C-C bis G-G: N-S-Richtungen

Im Bereich der geplanten Trasse konnte von dem südlich angrenzenden Feldweg beginnend bis zur Böschung eine zunehmende Ablagerungshöhe festgestellt werden. Diese beträgt in Deponiemitte 2 - 3 m und erreicht an der Böschung ca. 3,5 m.

SCHNITT A - A
(Höhenmaßstab: 1:200)

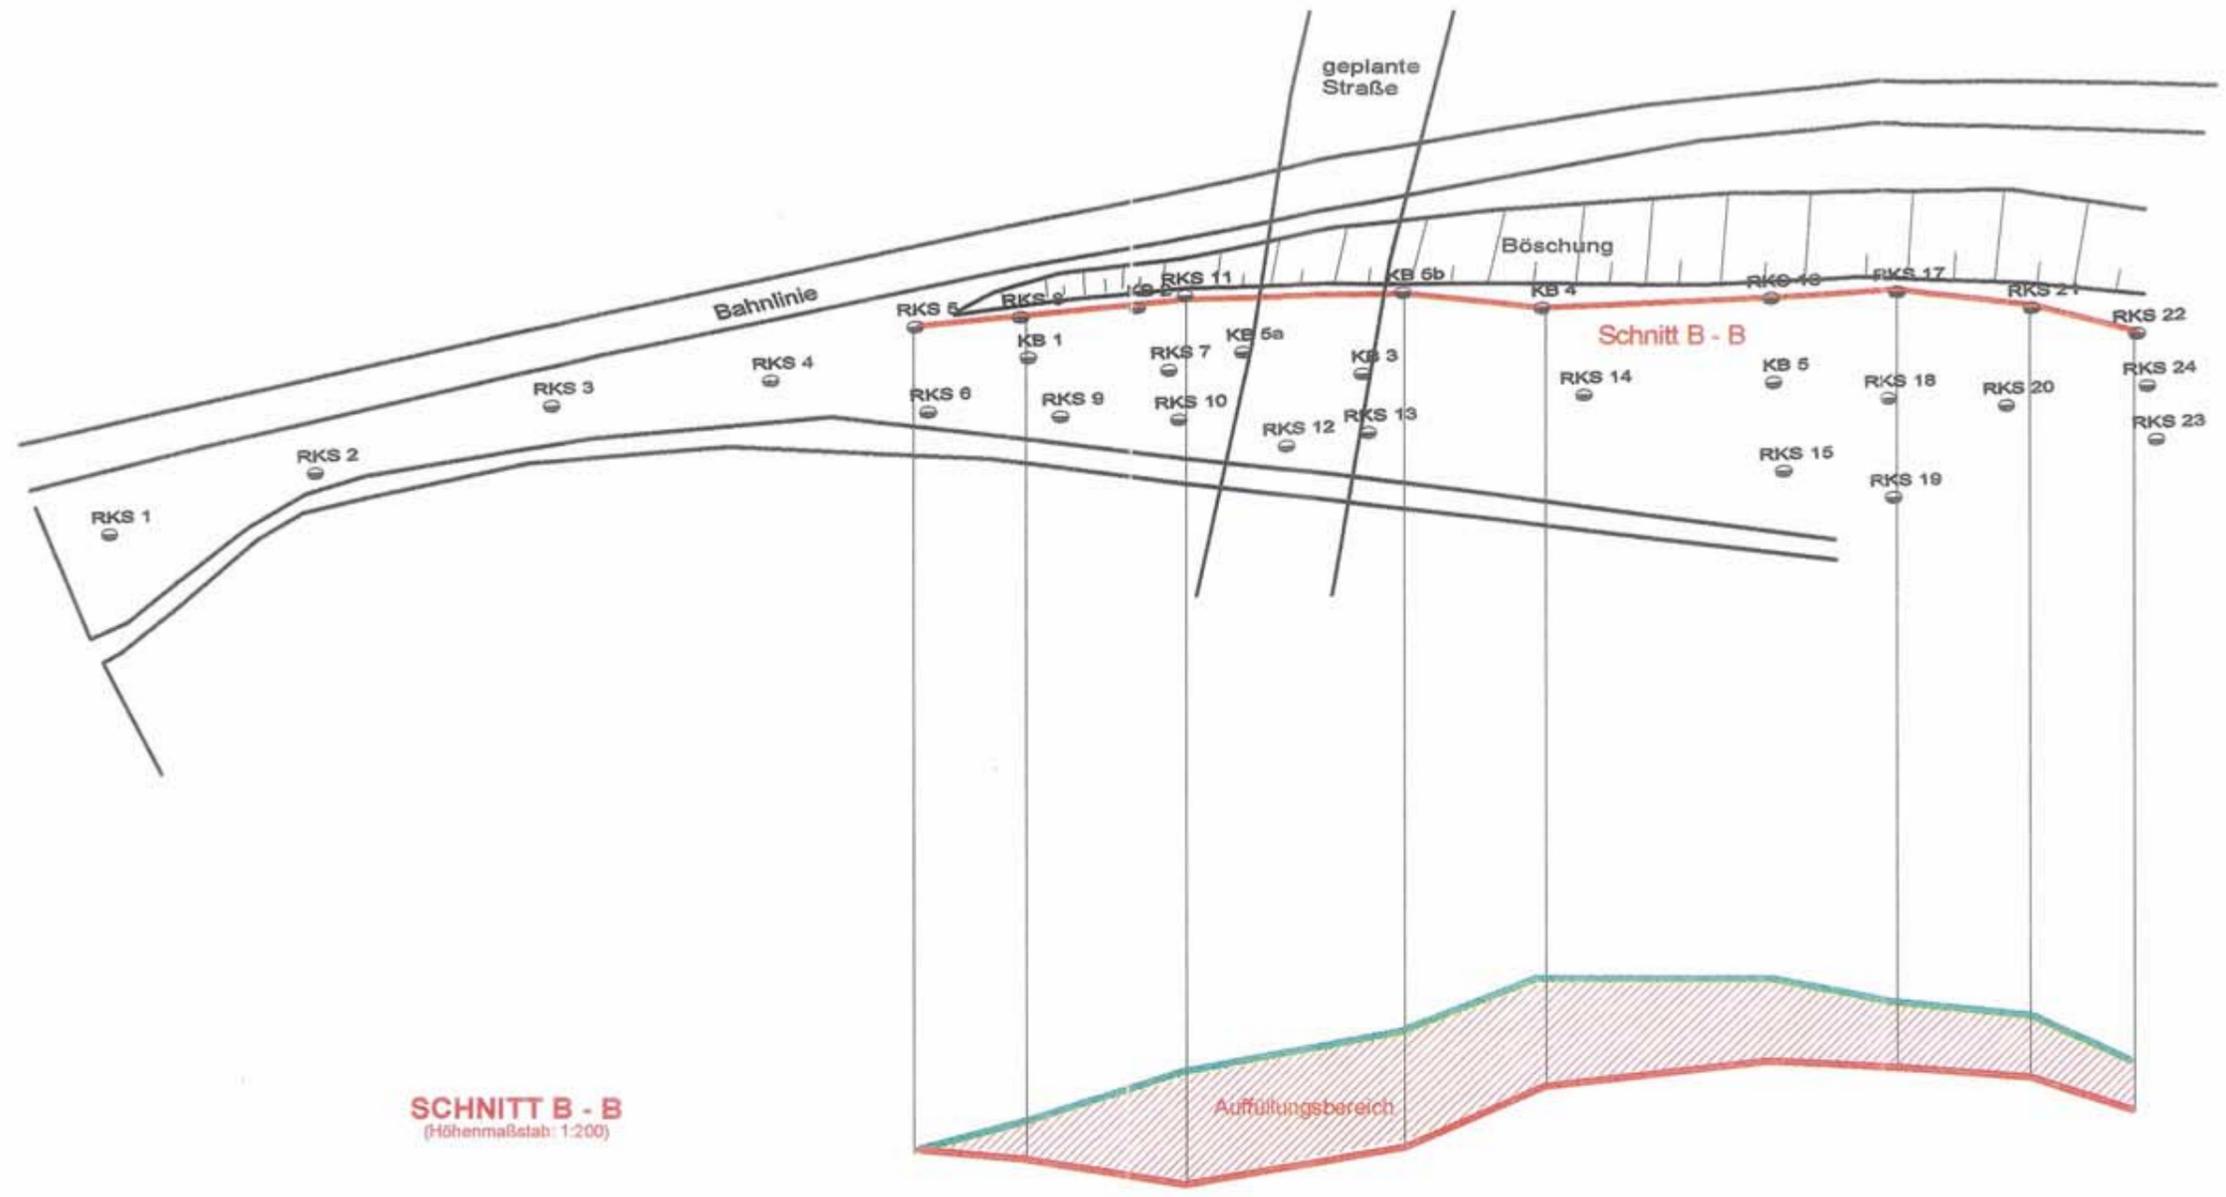
Maßstab: 1 : 1 000	Auftr.-Nr.: EU-055-97
Schnittdarstellung B - B	Gez.: AK	Anl.-Nr.: 7.10
	Bearb.: GH	Datum: 14.08.1997

SCHNITT B - B
(Höhenmaßstab: 1:200)

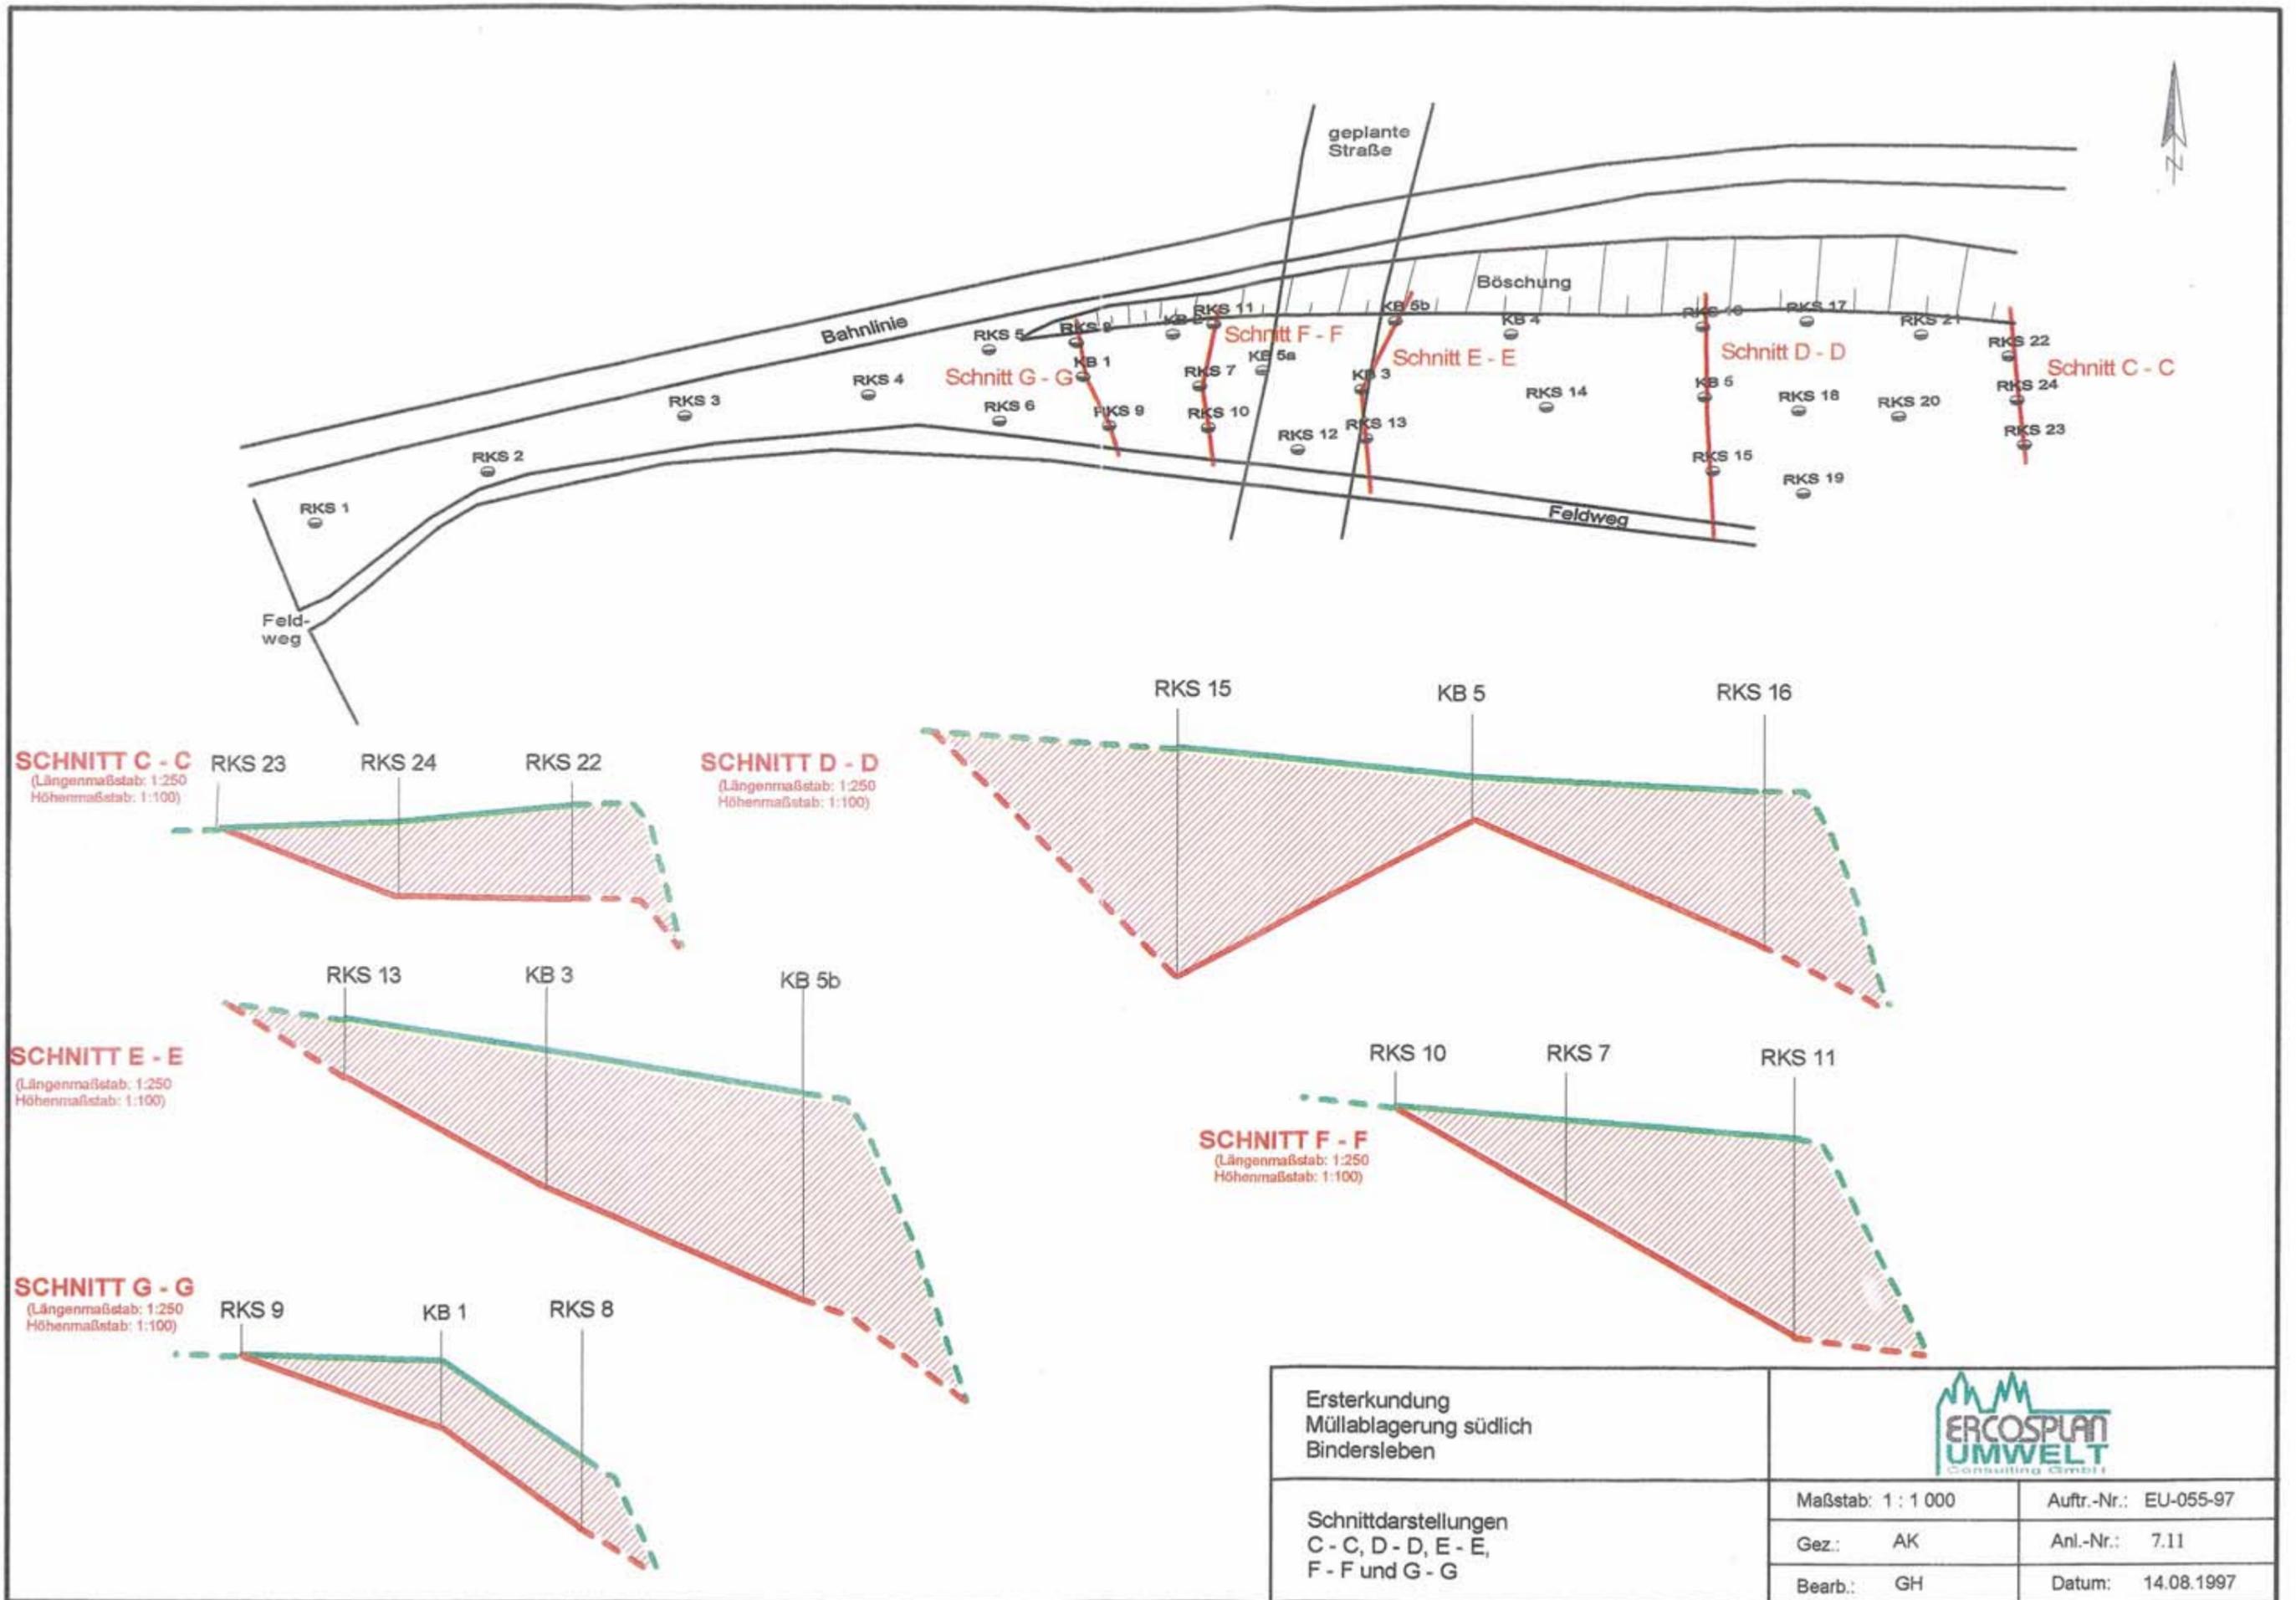
Ersterkundung Müllablagerung südlich Bindersleben		
	Maßstab: 1 : 1 000	Auftr.-Nr.: EU-055-97
	Gez.: AK	Anl.-Nr.: 7.11
	Bearb.: GH	Datum: 14.08.1997

Schnittdarstellungen
C - C, D - D, E - E,
F - F und G - G
