**Erkundung der Ausdehnung
und
Beurteilung der Schadstoffsituation
der
chem. Müllablagerung südlich Bindersleben
an der "Traditionseisenbahn"**

Auftraggeber: Landeshauptstadt Erfurt
Fischmarkt 1
99084 Erfurt

**Vorgangs-Nr. des
Auftragnehmers:** EU-055-97

Erfurt, den 29.08.1997

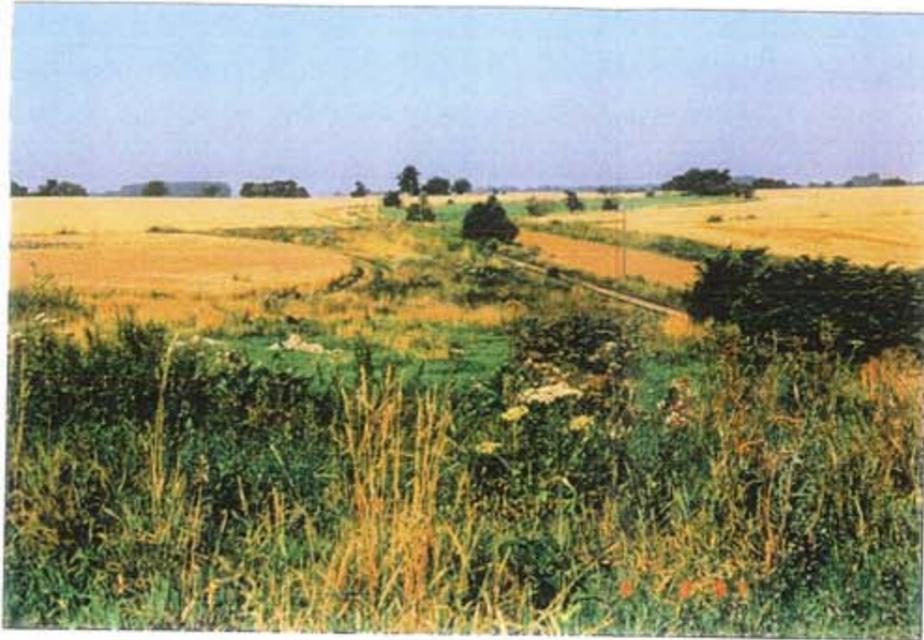
Bild 1: Westlicher Teil der Altablagung
Blick von Trassenbereich

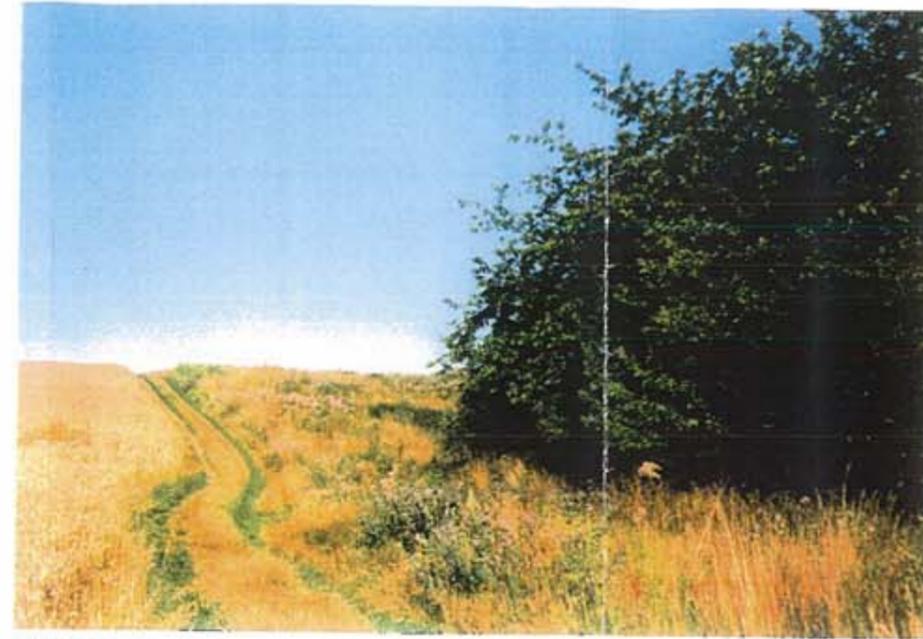
Bild 2: Südöstlicher Ablagerungsbereich,
rechts angrenzende Streuobstwiese

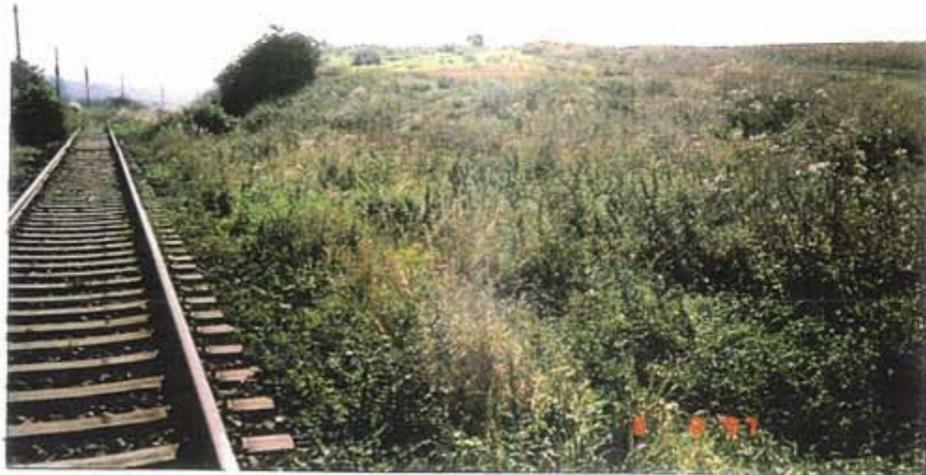
Bild 3: Westlich geneigter Hang des
mittleren Ablagerungsbereiches

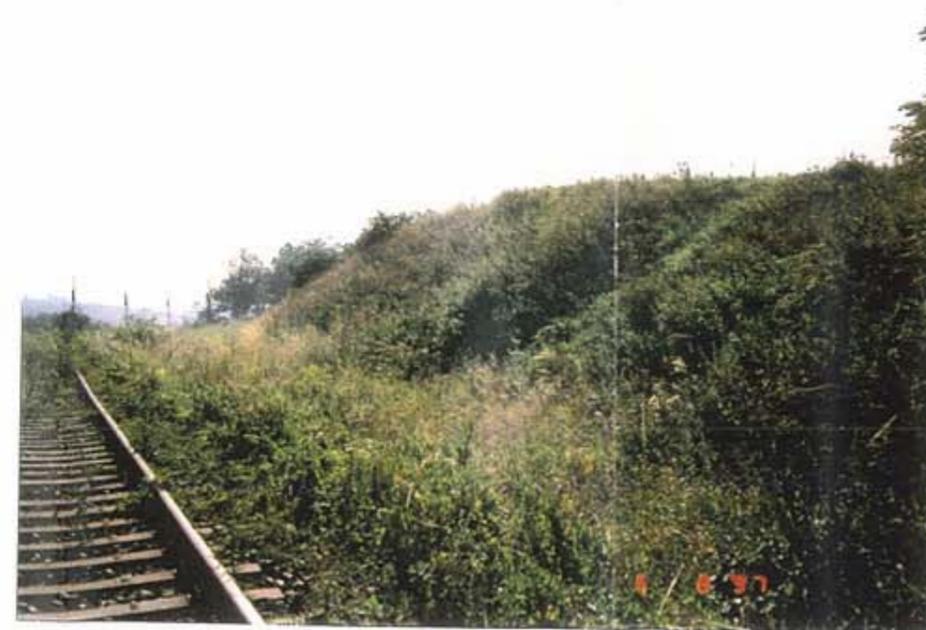
Eine teilweise Überkippung der Böschung muß angenommen werden.

Bild 4: Nördliche Böschung im Trassenbereich

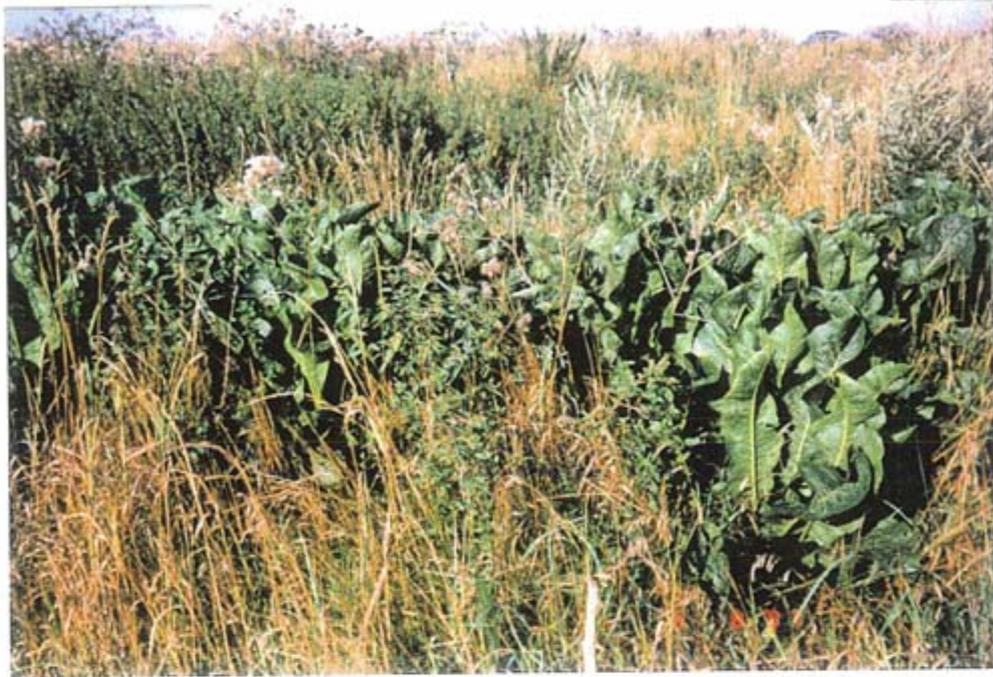
Eine Beurteilung der oberflächigen Ablagerungen ist aufgrund des starken Bewuchses nicht möglich, auffällig waren lediglich eine Autofelge mit Reifen und Schrott.

Bild 5: Detail des Bewuchses

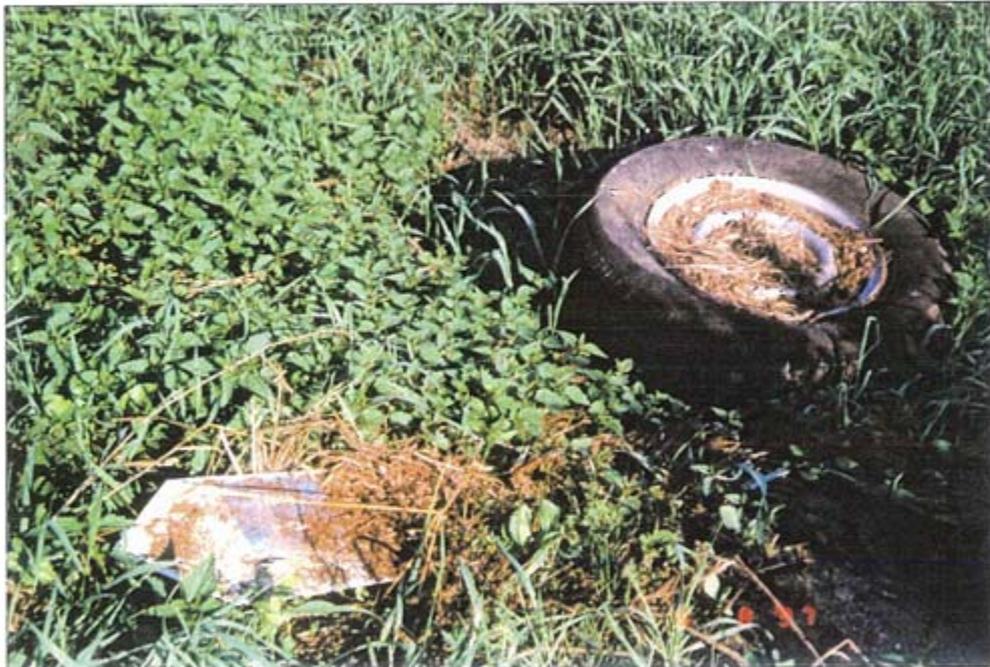
Demgegenüber ist der gesamte westliche Bereich nur unbedeutend bis nicht überlagert. Zumindest sind die Ablagerungsstoffe von dem Anstehenden nicht zu unterscheiden. Frisch abgelagerter Grasschnitt, der im Untersuchungszeitraum vorgefunden worden war, wurde nicht mit erfaßt.

Bild 6: Neuere Ablagerungen
