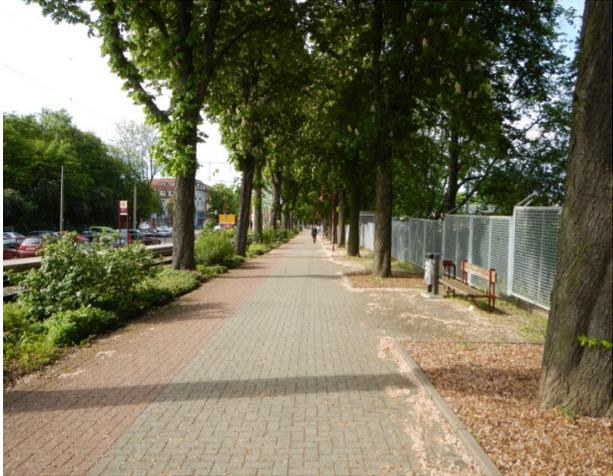
Nr.	Straßenabschnitt	Bestand / Problem	Maßnahme	Priorität	Fotos
8-8	Arnstädter Straße zw. südl. M.-A.- Nexö-Straße und Werner- Seelenbinder-Straße	getr. Geh- und Radweg (benutzungspflichtig), Zweirichtungsverkehr zu geringe Breite für Zweirichtungsverkehr	Radweg verbreitern (Gesamtzusammenhang und noch ausstehende Planung zur Multifunktionsarena berücksichtigen)	2

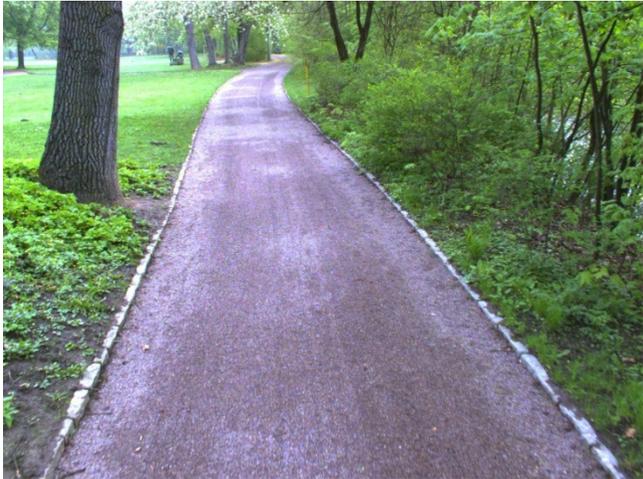
9-1	Gera-Radweg/ Thüringer Städtekette zw. Straße des Friedens und Hochheimer Straße	selbstständige Wegeverbindung, abschnittsweise zu geringe Breite	abschnittsweise Ausbau des Weges auf 3,50 m <i>(ähnliches Foto aus Einzelbildfolgen von Lehmann + Partner, April 2009)</i>	2

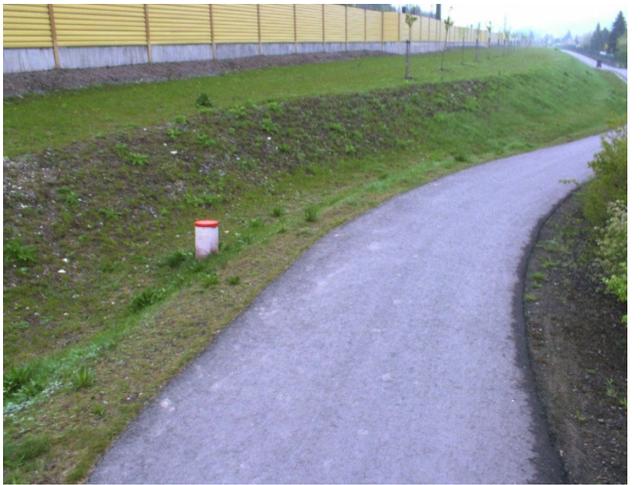
Nr.	Straßenabschnitt	Bestand / Problem	Maßnahme	Priorität	Fotos
9-2	Gera-Radweg/ Thüringer Städtekette – Krautland (parallel zur Bahnlinie)	selbstständige Wegeverbindung, gem. Geh- und Radweg <i>(Foto: Blickrichtung Norden)</i>	Weg verbreitern auf 3,50 m <i>(Foto Gegenrichtung: aus Einzelbildfolgen von Lehmann + Partner, April 2009)</i>	2

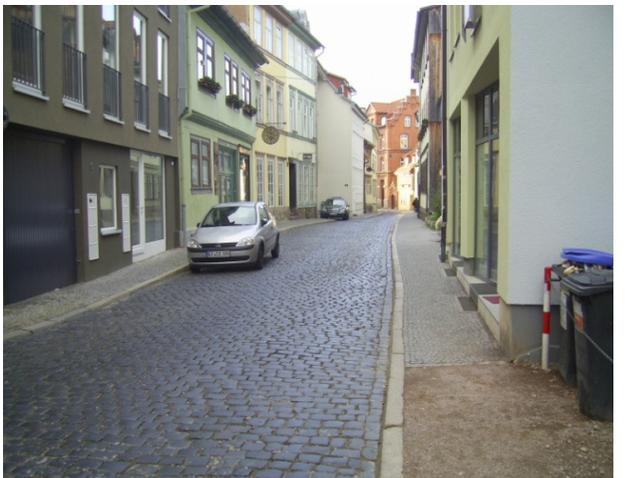
10-1	Marstallstraße	Mischverkehr	kein Handlungsbedarf		<i>kein Foto vorhanden</i>
10-2	Fischersand / Roßbrücke / Regierungsstraße	Mischverkehr / Tempo 30 Kopfsteinpflaster	Belag austauschen (Vorüberlegungen im Maßnahmeplan Radverkehr 2012) oder Fahrgasse für Radverkehr asphaltieren	1

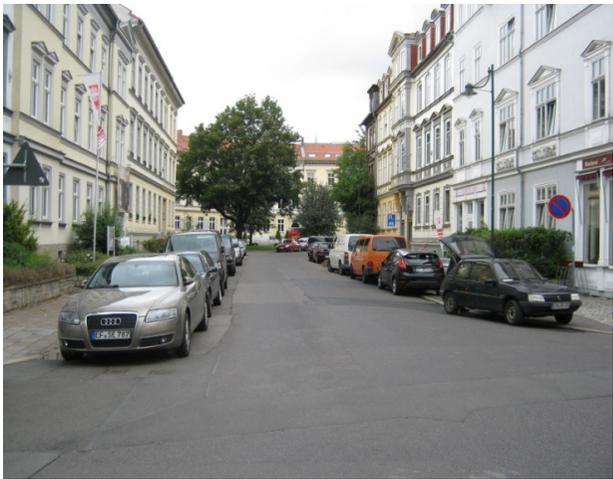
Nr.	Straßenabschnitt	Bestand / Problem	Maßnahme	Priorität	Fotos
10-3	Wilhelm-Külz-Straße	Mischverkehr	<p>bei nachgewiesener Dominanz des Radverkehrs (Verkehrszählung) Fahrradstraße einrichten</p> <p>Details siehe Kapitel 3, S.17</p>	2

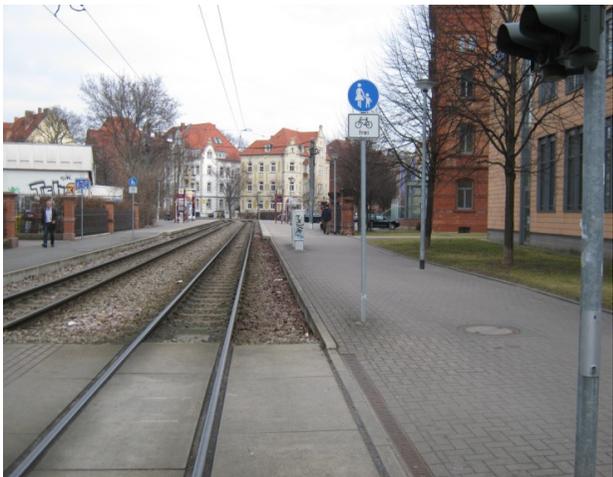
10-4	Gorkistraße	Gehweg, Radverkehr frei abschnittsweise zu geringe Breite, keine Sicherung entlang der Schienen	Sicherheitsstreifen zum Gleisbereich markieren und als gemeinsamen Rad- Gehweg ausweisen	1

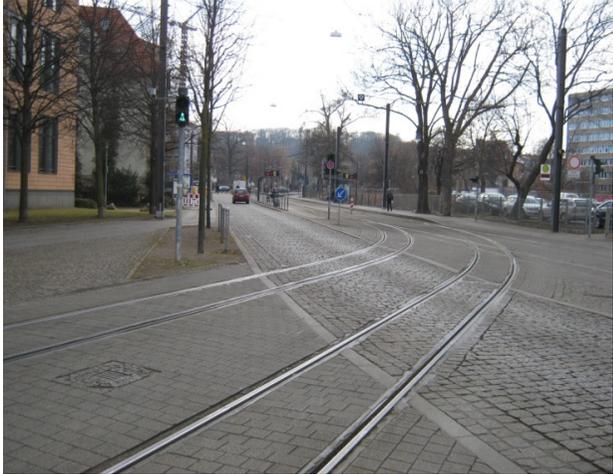
Nr.	Straßenabschnitt	Bestand / Problem	Maßnahme	Priorität	Fotos
10-5	Brühler Straße	Mischverkehr	langfristig Belag verbessern	2

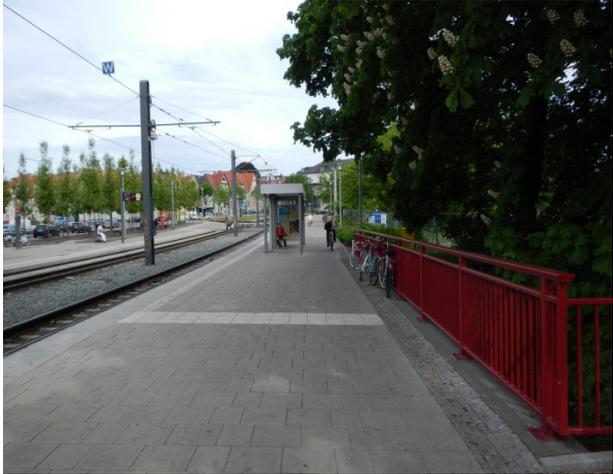
10-6	Alfred-Hess-Straße / Gothaer Platz	Gehweg, Radverkehr frei Engstelle an Wartehäuschen	mittelfristig Detailplanung im Zusammenhang mit der angrenzenden Bebauung (Bebauungsplan) Weg im Bereich des Wartehäuschens verbreitern oder Wartehäuschen versetzen Details siehe Kapitel 3, S.18	2

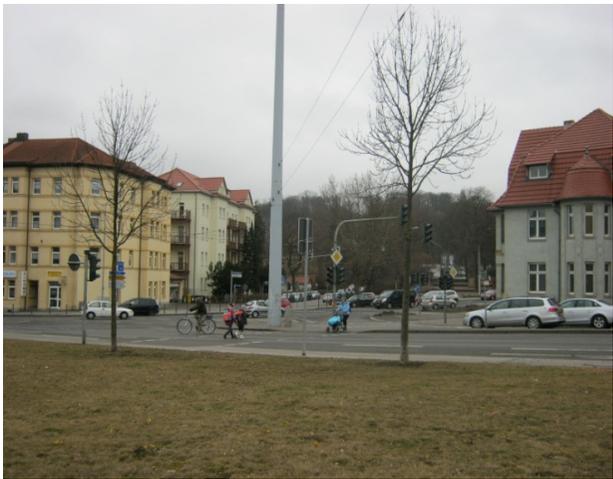
Nr.	Straßenabschnitt	Bestand / Problem	Maßnahme	Priorität	Fotos
10-7	Gothaer Straße	Radfahrstreifen bzw. straßenbegleitender gem. Geh- und Radweg	kein Handlungsbedarf

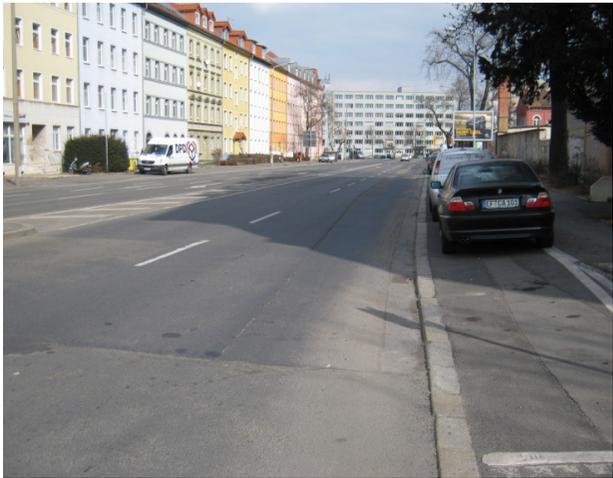
11-1	Schlachthofstraße zw. Liebnechtstraße und Stauffenbergallee	Mischverkehr, Gehweg für Radverkehr frei gegeben	<p>überbreite Fahrstreifen mit beidseitigen Schutzstreifen einrichten</p> <p>im Zuge der Hauptroute Liebnechtstraße indirektes oder direktes Linksabbiegen (mit Aufstellfläche oder mit Abbiegestreifen)</p> <p>Details siehe Kapitel 3, S.11 (Foto Gegenrichtung)</p>	1

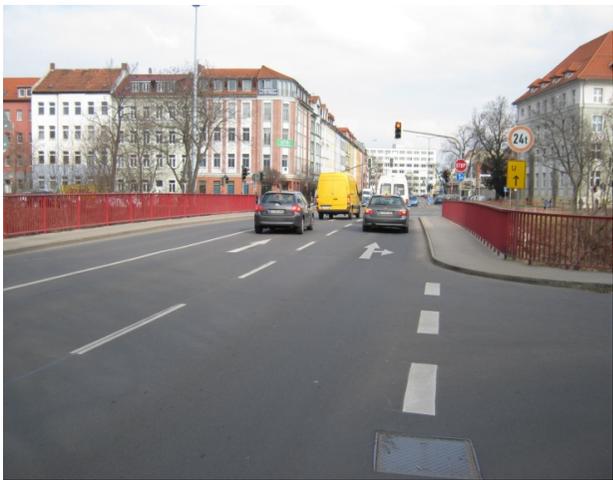
Nr.	Straßenabschnitt	Bestand / Problem	Maßnahme	Priorität	Fotos
11-2	Franckestraße zw. Stauffenbergallee und Johannesmauer	Mischverkehr, Tempo 50 DTV: ca. 9.000 Kfz	beidseitige Anlage von Schutzstreifen Franckebrücke: beidseitige Anlage von Schutzstreifen, überbreiter Fahrstreifen stadtauswärts; langfristig Verbreiterung der Brücke oder Bau einer separaten Radfahrer- Fußgängerbrücke Details siehe Kapitel 3, S.10 (Foto Gegenrichtung)	1

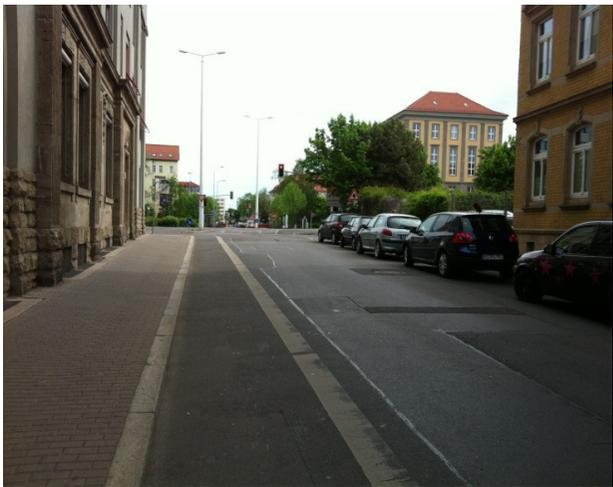
11-3	Franckestraße zw. Johannesmauer und Johannesstraße	Mischverkehr, Tempo 30 geöffnete Einbahnstraße mit einseitigem Radfahrstreifen in Gegenrichtung	kein Handlungsbedarf (Foto Gegenrichtung)

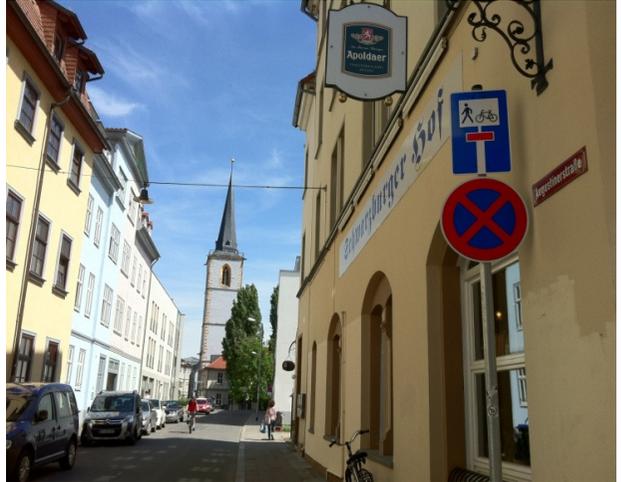
Nr.	Straßenabschnitt	Bestand / Problem	Maßnahme	Priorität	Fotos
11-4	Augustinerstraße zw. Johannesstraße und Michaelisstraße	Mischverkehr, von beiden Seiten Sackgasse, für Rad- und Fußverkehr frei	kein Handlungsbedarf (Foto Gegenrichtung)

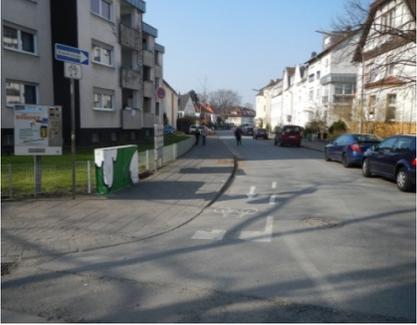
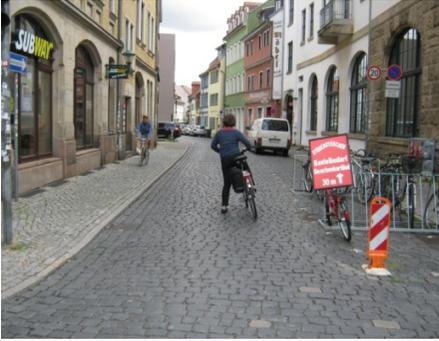
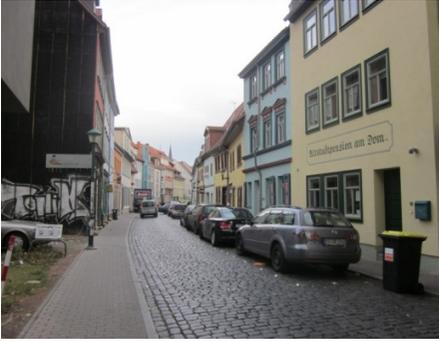
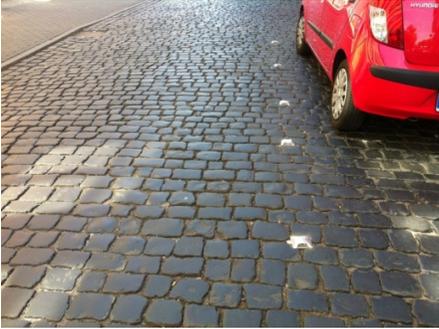
Nr.	Straßenabschnitt	Bestand / Problem	Maßnahme	Priorität	Fotos
11-5	Pergamentergasse (zw. Michaelisstraße und Andreasstraße)	<p>Einbahnstraße</p> <p>Radverkehr im Mischverkehr nur in Einbahnrichtung (Tempo 20)</p> <p>Fahrradabstellanlage auf der Fahrbahn</p> <p>Längsparken schränkt Fahrgasse ein</p> <p>Pflaster</p>	<p>Belag tauschen → fahrradfreundlich (eben) und städtebaulich verträglich</p> <p>Einbahnstraße für Radverkehr in Gegenrichtung öffnen</p> <p>Abstellanlage versetzen, um Fahrgasse zu verbreitern</p> <p>Fahrradpforte markieren, um ausfahrenden Radverkehr zu verdeutlichen (Markierungssteine)</p>

<p>Fahrradpforte (Paderborn, Bleichstraße)</p> <p>Längsparken bei Fahrbahnbreiten unter 5,00 m partiell einschränken, um Ausweichstellen für entgegenkommenden Radverkehr zu schaffen. Generell: alternierendes Parken zur Geschwindigkeitsbegrenzung beibehalten.</p> <p>(Foto Gegenrichtung)</p>	<p>2</p> <p>K</p> <p>K</p> <p>K</p>

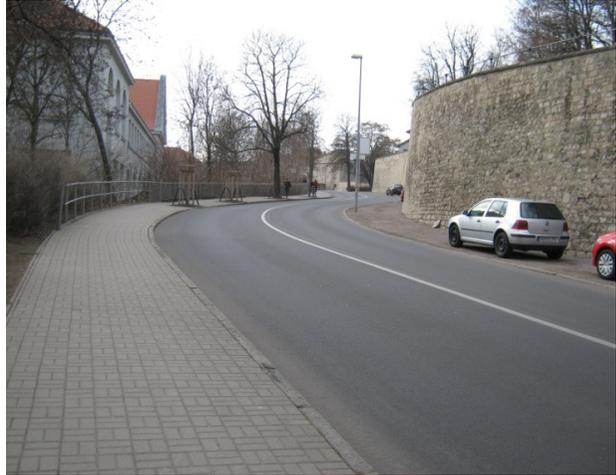
Nr.	Straßenabschnitt	Bestand / Problem	Maßnahme	Priorität	Fotos
11-6	Lauentor zw. Andreasstraße und Hugo-Preuß- Platz	Mischverkehr, Tempo 50/30	einseitig Schutzstreifen oder Radfahrstreifen bergauf	2

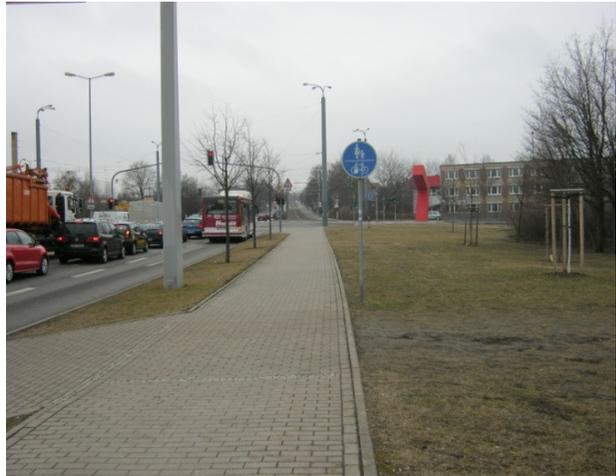
11-7	Binderslebener Landstraße zw. Hugo-Preuß- Platz und 10 m westl. Heinrichstraße	breiter Seitenraum, Gehweg, Radverkehr frei (Hugo-Preuß-Platz) bzw. am gem. Geh- und Radweg, Zweirichtungsverkehr (bis 2,6 m)	kein Handlungsbedarf

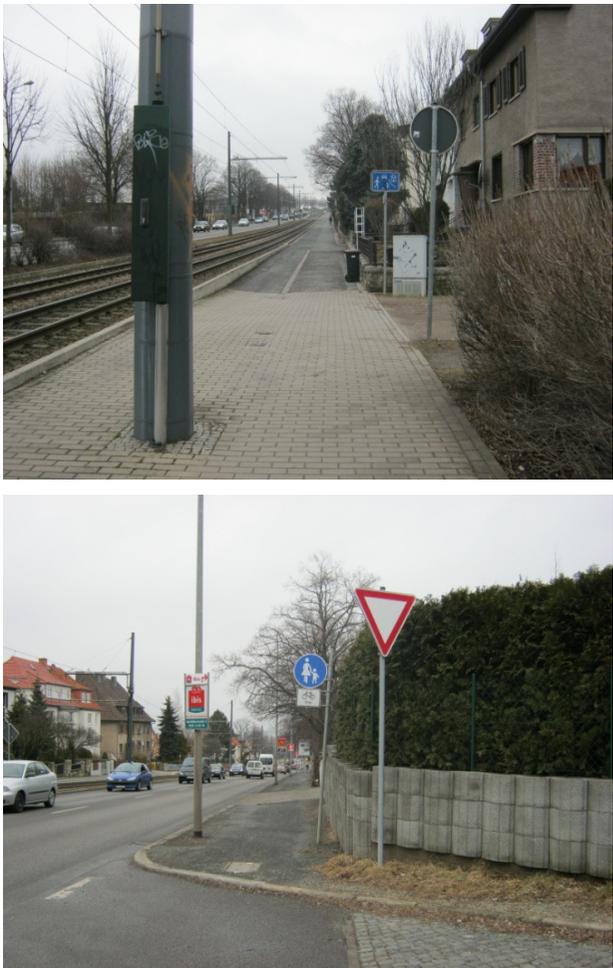
Nr.	Straßenabschnitt	Bestand / Problem	Maßnahme	Priorität	Fotos
11-8	Binderslebener Landstraße zw. 10 m westl. Heinrichstraße und Nibelungenweg	stadtauswärts: verkehrsberuhigter Bereich mit Anliegerverkehr (> 3 m breit) parallel zur Hauptstraße bzw. zu Haltestellenbereichen stadteinwärts: Gehweg, Radverkehr frei (Belagsschäden, zu geringe Breite) fehlende Furtmarkierungen fehlende/ zu geringe Bordabsenkungen	kein Handlungsbedarf stadteinwärts: Radfahrstreifen anlegen	2

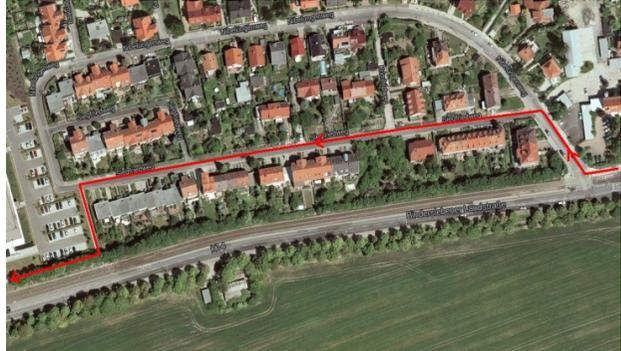
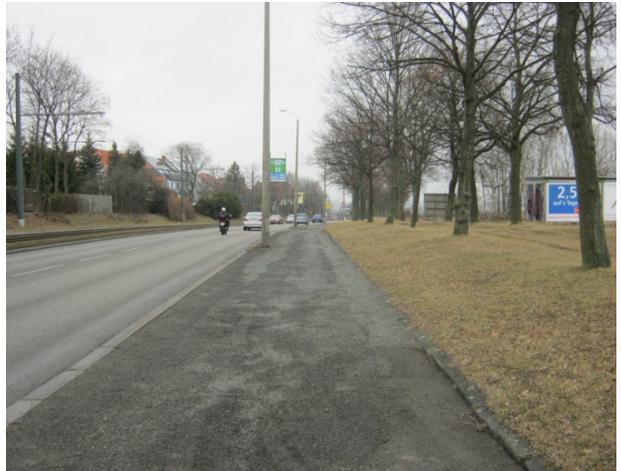
Nr.	Straßenabschnitt	Bestand / Problem	Maßnahme	Priorität	Fotos
11-9	Nibelungenweg / Siegfriedweg Nibelungenweg bis östl. Brühler Herrenberg	Mischverkehr, Tempo 30 Gegenrichtung: Gehweg, Radverkehr frei (Belagsschäden)	kein Handlungsbedarf Belag erneuern	2

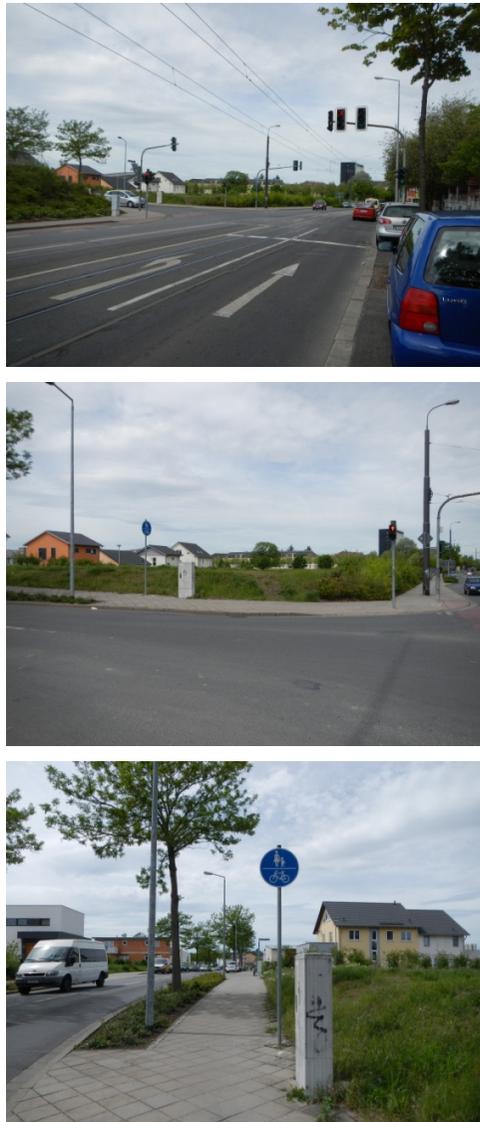
Nr.	Straßenabschnitt	Bestand / Problem	Maßnahme	Priorität	Fotos
12-1	Erhard-Etzlaub-Straße zw. Nordhäuser Straße und Mühlhäuser Straße	gem. Geh- und Radweg (benutzungspflichtig), ca. 2,00 m Borde aus Richtung Nordhäuser Straße nicht ausreichend abgesenkt	direktes Linksabbiegen für Radverkehr aus Nordhäuser Straße in Erhard-Etzlaub-Straße mit vorgezogener Aufstellfläche erleichtern Weiterführung in der Erhard-Etzlaub-Straße im Mischverkehr Benutzungspflicht aufheben	im Zuge der Planung Nordhäuser Str. K

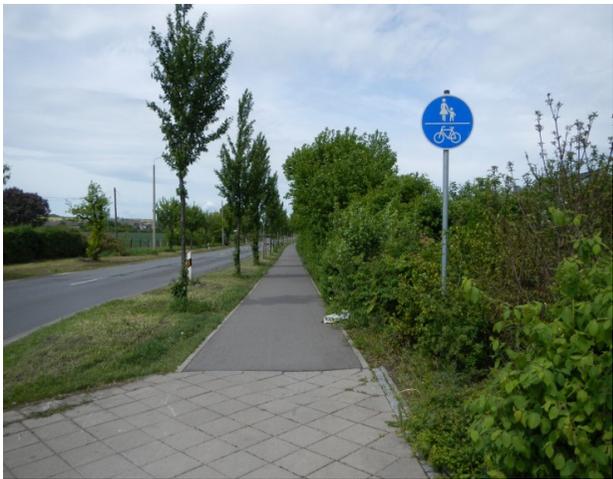
Nr.	Straßenabschnitt	Bestand / Problem	Maßnahme	Priorität	Fotos
12-2	Mühlhäuser Straße zw. Erhard-Etzlaub- Straße und Plauener Weg	einseitig gem. Geh- und Radweg (benutzungspflichtig), 2,00 m breit aus Gegenrichtung als Gehweg, Radverkehr frei beschildert	auf mindestens 2,50 m ausbauen	2

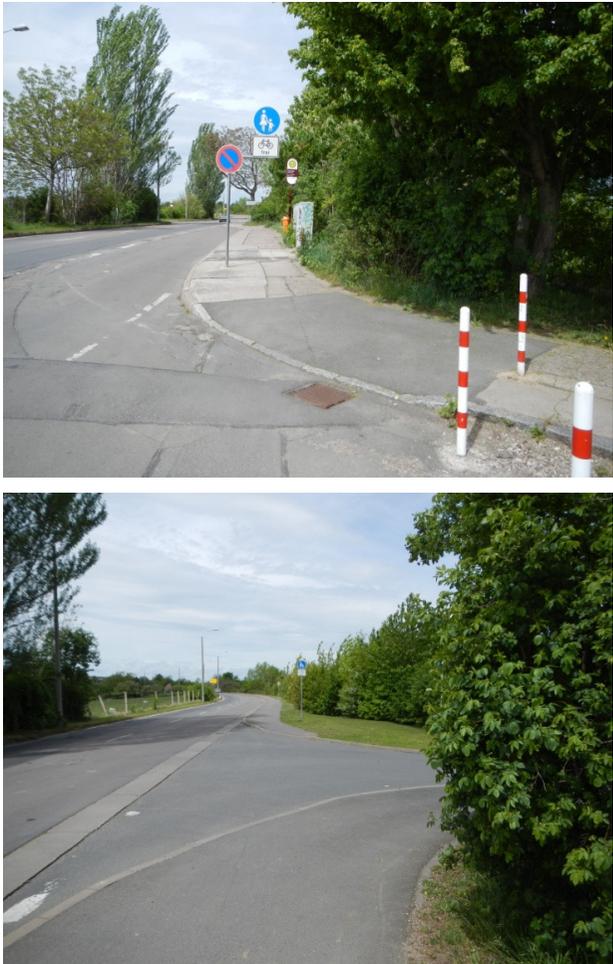
Nr.	Straßenabschnitt	Bestand / Problem	Maßnahme	Priorität	Fotos
12-3	Mühlhäuser Straße / Schwarzburger Straße zw. Plauener Weg und Ortseingang Marbach	Mischverkehr, Tempo 60 Gehweg, Radverkehr frei, Belagsschäden fehlende Furtmarkierungen	Seitenraum ausbauen und Radverkehrsfurten markieren bzw. Radverkehr bei reduzierter Geschwindigkeit auf der Fahrbahn führen und Übergang in den fließenden Verkehr sichern und Freigabe für Gehwege aufheben	2

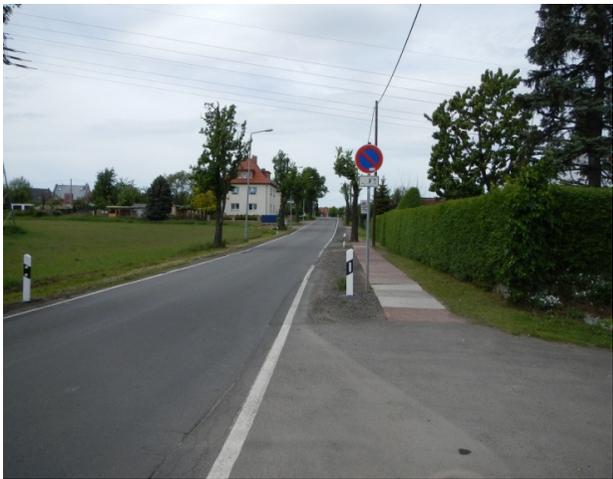
Nr.	Straßenabschnitt	Bestand / Problem	Maßnahme	Priorität	Fotos
12-4	Schwarzburger Straße ab Ortseingang Marbach bis Hermann-Müller-Straße	Mischverkehr, Tempo 50	Übergang vom Seitenraum in den fließenden Verkehr sichern am Bahnübergang Detailplanung erforderlich	K

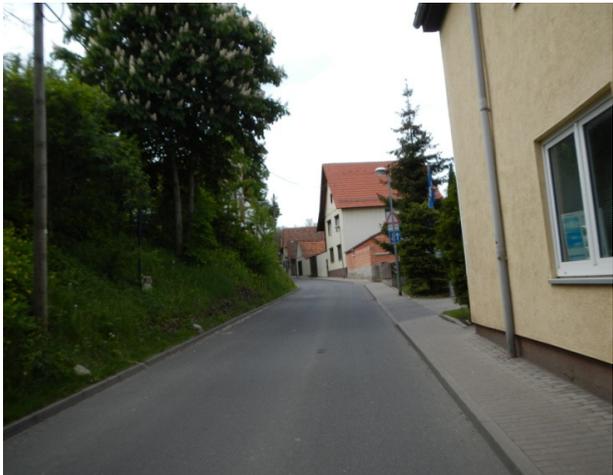
12-5	Hermann-Müller-Straße Schwarzburger Straße bis Ilmenauer Straße	Mischverkehr, Tempo 30	kein Handlungsbedarf

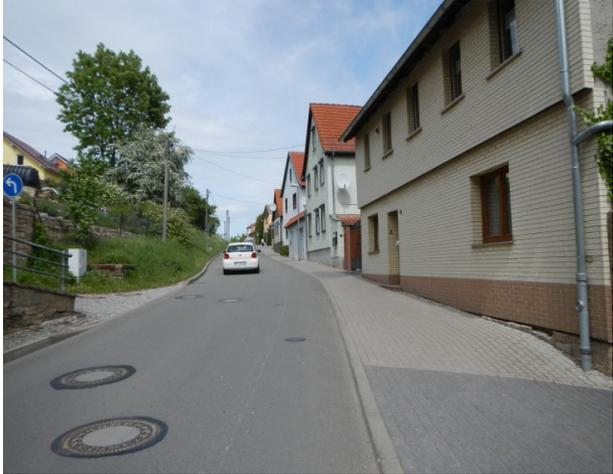
Nr.	Straßenabschnitt	Bestand / Problem	Maßnahme	Priorität	Fotos
12-6	Ilmenauer Straße ab Hermann-Müller- Straße	Mischverkehr, Tempo 30 Einbahnstraße	Einbahnstraße für Radverkehr in Gegenrichtung öffnen	K

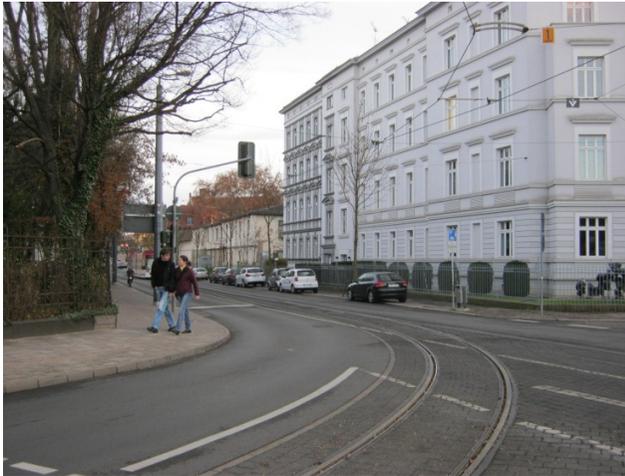
A-1	Lutherstraße Richtung Südosten	Lutherstraße: Mischverkehr, Tempo 50 (mittig Schienenverkehr)	am Knoten Karl-Marx-Platz Vorbeifahrstreifen für den Radverkehr im Kfz-Fahrbahnstreifen (geradeaus) markieren	1

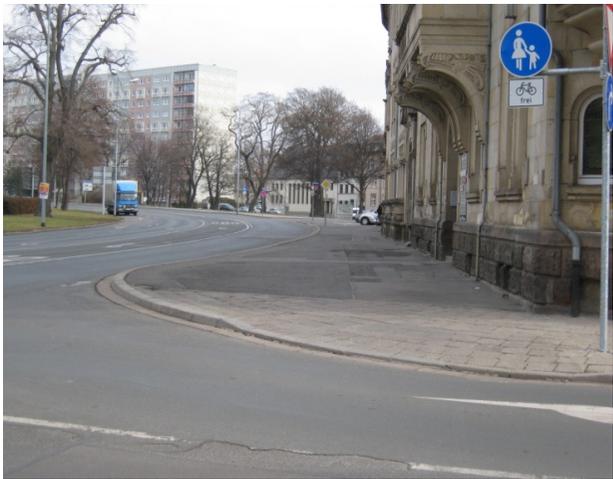
Nr.	Straßenabschnitt	Bestand / Problem	Maßnahme	Priorität	Fotos
A-2	Juri-Gagarin-Ring Karl-Marx-Platz bis Löberstraße Richtung Osten	Mischverkehr, Tempo 50 Gehweg, Radverkehr frei / tw. fehlende Bordabsenkungen DTV: 20.000 bis 28.000 Kfz/Tag	Vereinheitlichung der Radverkehrsanlagen Anlage Radfahrstreifen; Anschluss an Radfahrstreifen ab Löberstraße	1

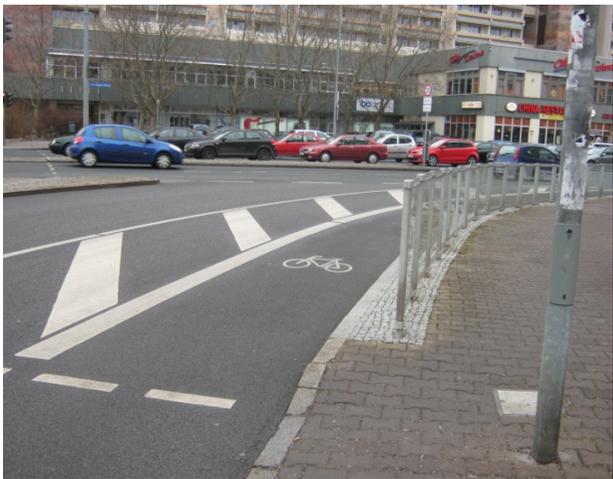
A-3	Juri-Gagarin-Ring zw. Löberstraße und Thomaseck Richtung Osten	Radfahrstreifen DTV: 20.000 bis 28.000 Kfz/Tag	kein Handlungsbedarf

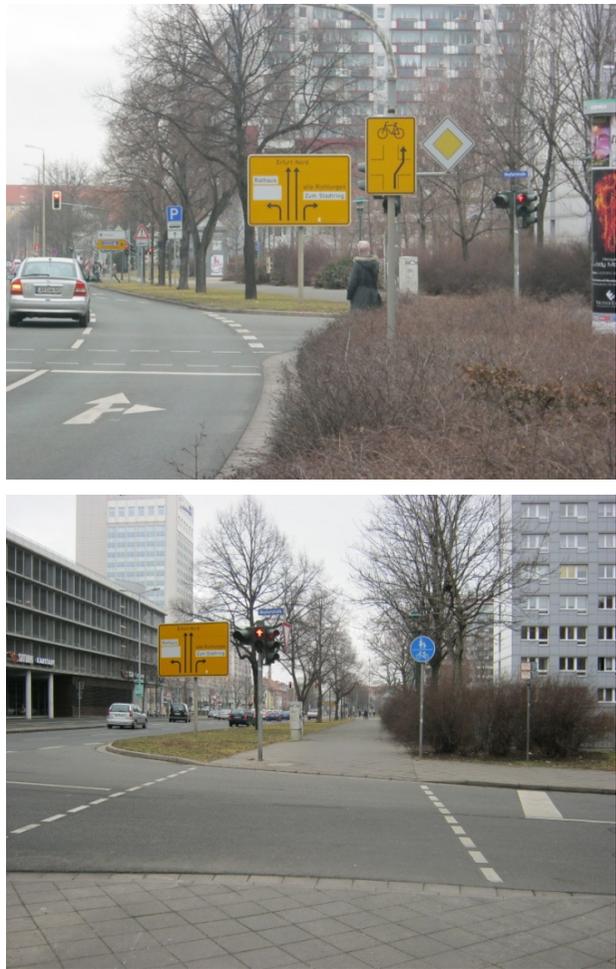
Nr.	Straßenabschnitt	Bestand / Problem	Maßnahme	Priorität	Fotos
A-6	Juri-Gagarin-Ring Meyfartstraße bis Franckestraße Richtung Norden	gem. Geh- und Radweg (benutzungspflichtig); aus Gegenrichtung als Gehweg, Radverkehr frei beschildert	Verkehrsfläche verbreitern Gehweg und Radweg trennen, Radweg für Zweirichtungsverkehr ausweisen	2

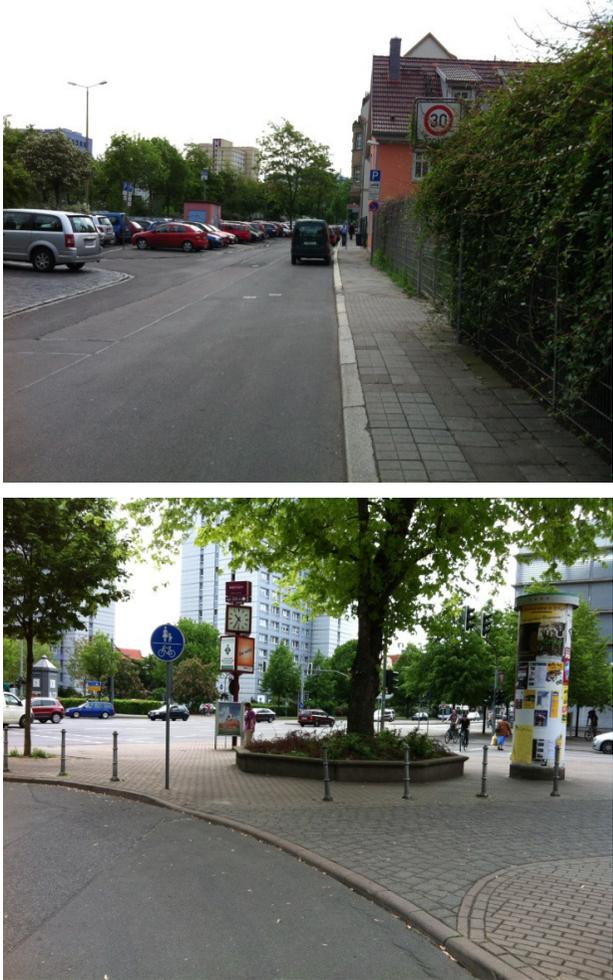
Nr.	Straßenabschnitt	Bestand / Problem	Maßnahme	Priorität	Fotos
A-7	Parallelfahrbahn Juri-Gagarin-Ring zwischen Franckestraße und Krämpferstraße <u>Richtung Süden:</u>	Mischverkehr, Tempo-30-Zone, Parkverkehr Übergang Krämpferstraße: gem. Geh- und Radweg (benutzungspflichtig) und Querung mit Fußgänger-LSA	Fahrradstraße einrichten Führung für Radfahrer von der Parallelfahrbahn zur Radverkehrsfurt über die Krämpferstraße markieren Details siehe Kapitel 3, S.21	1

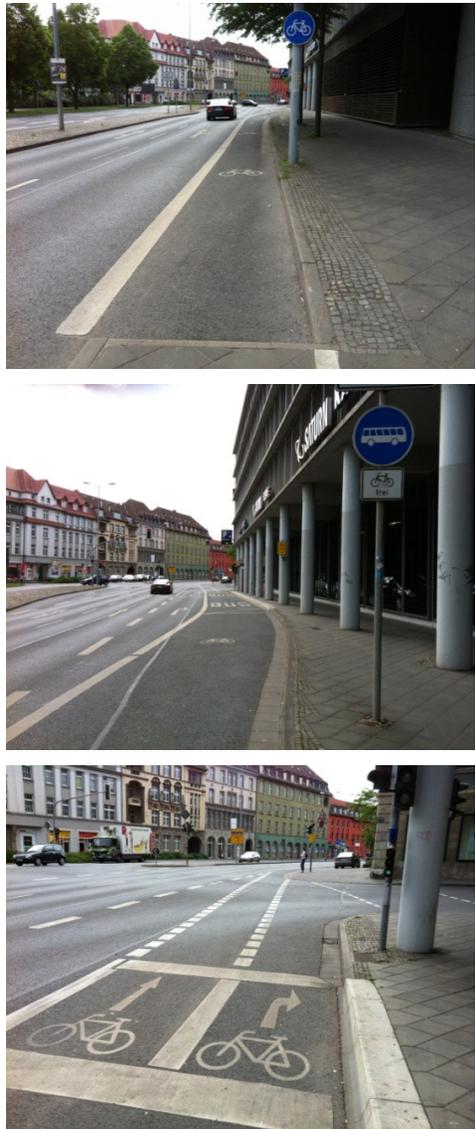
Nr.	Straßenabschnitt	Bestand / Problem	Maßnahme	Priorität	Fotos
A-8	Juri-Gagarin-Ring zw. Krämpferstraße und südl. Meyfartstraße Richtung Süden	Radfahrstreifen (benutzungspflichtig); Übergang in Busspur, Radverkehr frei	im Bereich der Parkhauszufahrt Rechtsabbiegestreifen für Kfz und Radfahrstreifen tauschen Bus hält im Rechtsabbiegestreifen	1

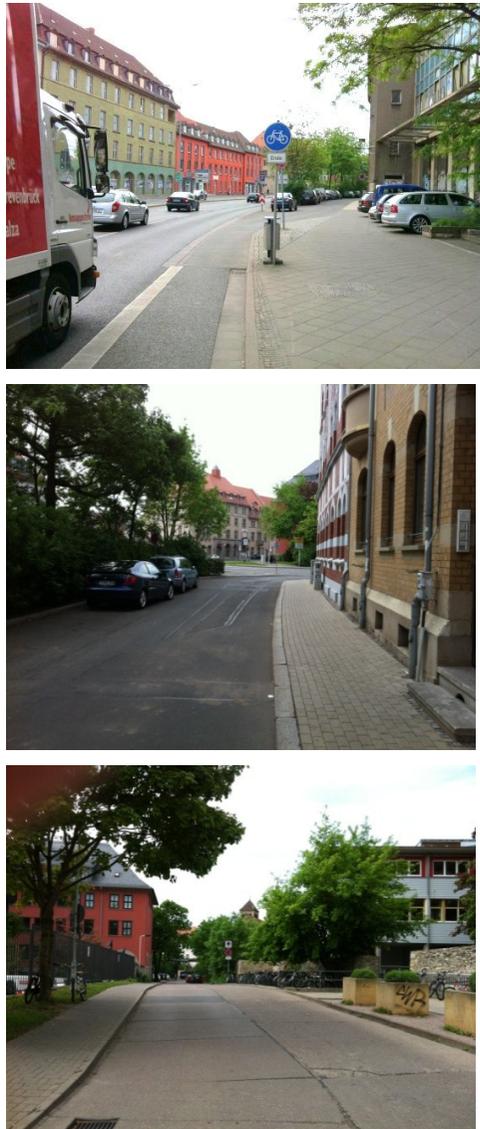
Nr.	Straßenabschnitt	Bestand / Problem	Maßnahme	Priorität	Fotos
A-9	Parallele Juri-Gagarin-Ring/Reglermauer zw. Meyfartstraße und Bahnhofstraße Richtung Südwesten	Mischverkehr Anliegerfahrbahn	Parallelführung südlich der Meyfartstraße als Fahrradstraße auweisen Markierung einer Mittelinsel in der Trommsdorffstraße Details siehe Kapitel 3, S.21	1

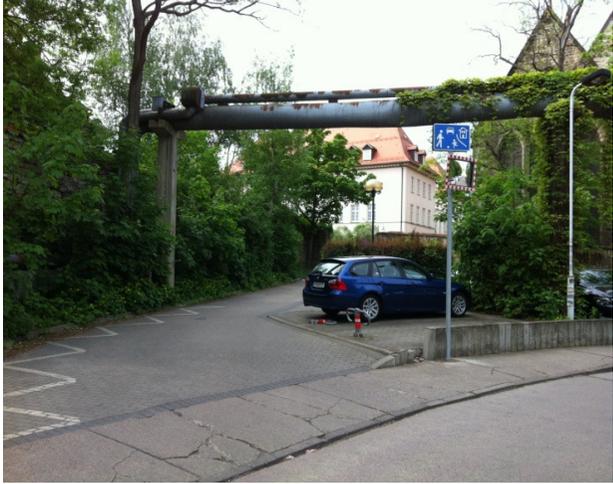
Nr.	Straßenabschnitt	Bestand / Problem	Maßnahme	Priorität	Fotos
A-10	Reglermauer <u>Trommsdorffstraße</u> <u>bis Beginn gem.</u> <u>Rad-Gehweg</u> <u>Richtung Westen</u>	Mischverkehr, verkehrsberuhigter Bereich	Fahrradstraße einrichten	1

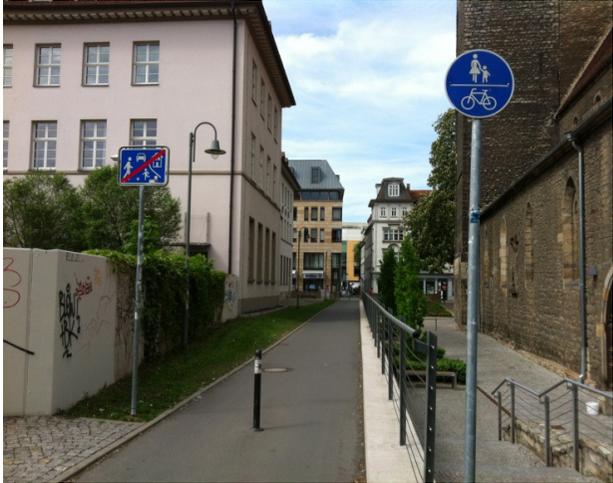
A-11	Reglermauer Bereich gem. Rad- Gehweg bis Bahnhofstraße Richtung Westen	gem. Rad- Gehweg (benutzungspflichtig), Zweirichtungsverkehr zu geringe Breite	kein Handlungsbedarf perspektivisch: Weg verbreitern	2

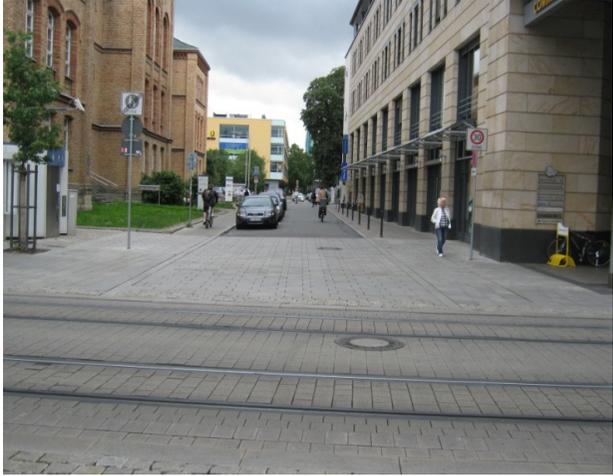
Nr.	Straßenabschnitt	Bestand / Problem	Maßnahme	Priorität	Fotos
A-12	Augustmauer zw. Bahnhofstraße und Keilhauergasse Richtung Westen	Tempo 30-Zone	Fahrradstraße ausweisen	K

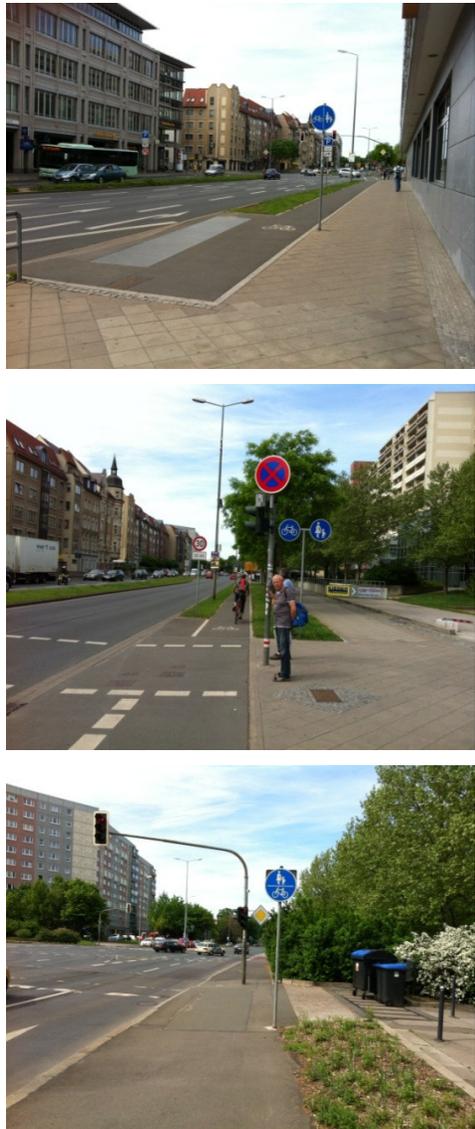
Nr.	Straßenabschnitt	Bestand / Problem	Maßnahme	Priorität	Fotos
A-13	Juri-Gagarin-Ring zw. Keilhauergasse und Eichenstraße Richtung Westen	Radweg abschnittsweise zu geringe Breite Übergang in Knotenzufahrt Eichenstraße: gem. Geh- und Radweg	perspektivisch: Radweg verbreitern Gegenrichtung s. A-3	2

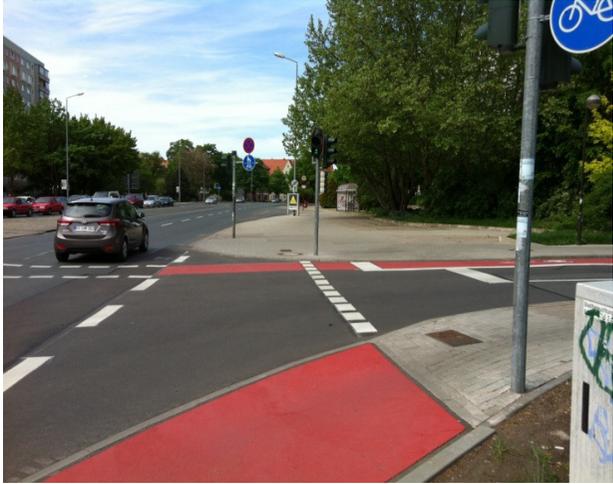
Nr.	Straßenabschnitt	Bestand / Problem	Maßnahme	Priorität	Fotos
A-14	Juri-Gagarin-Ring Eichenstraße bis Karl-Marx-Platz Richtung Westen	gem. Geh- und Radweg (benutzungspflichtig)	bei ausreichender Breite in getr. Geh- und Radweg aufteilen	2

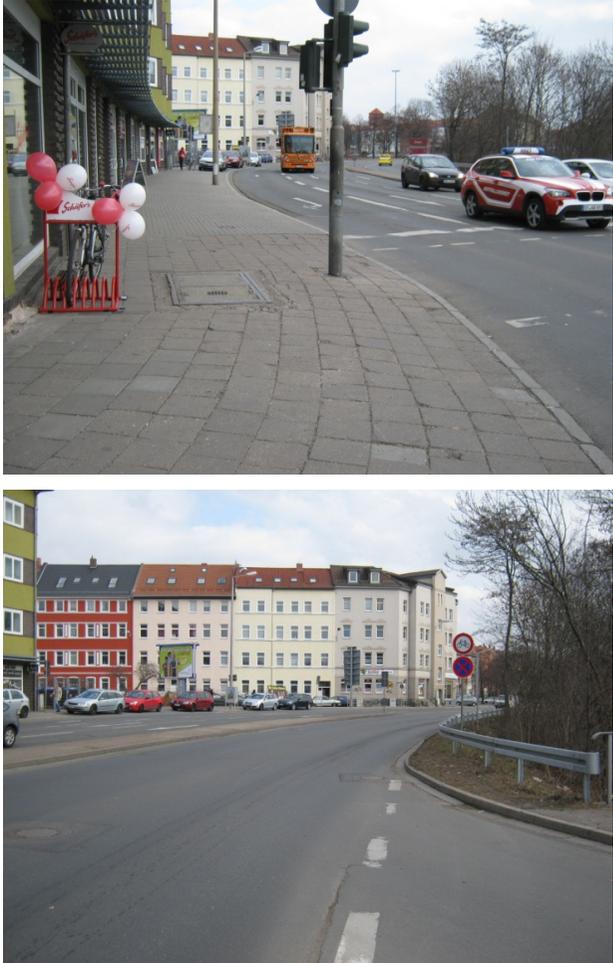
Nr.	Straßenabschnitt	Bestand / Problem	Maßnahme	Priorität	Fotos
B-1	Stauffenbergallee Magdeburger Allee bis Liebkechtstraße	Gehweg fehlende Radverkehrsanlage Fahrbahnnutzung für Radverkehr verboten	Parkstände entfernen Ausbau des Seitenraumes zu getrenntem Gehweg und Radweg mit Zweirichtungsverkehr an der Engstelle Verschmälerung der Fahrstreifen zu Gunsten des Rad- Gehweges Details siehe Kapitel 3, S. 25	1

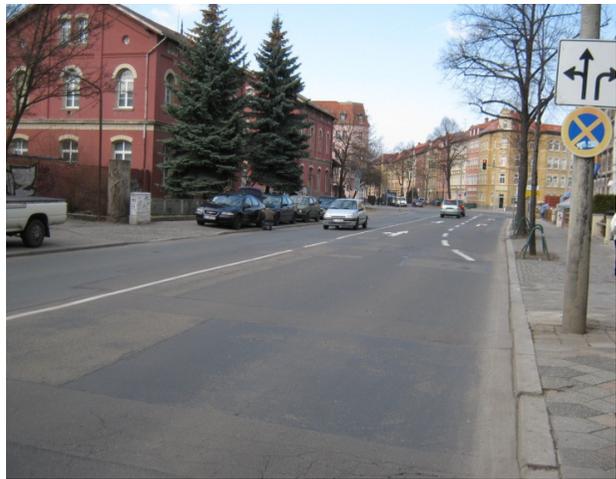
Nr.	Straßenabschnitt	Bestand / Problem	Maßnahme	Priorität	Fotos
B-2	Liebknechtsstraße Stauffenbergallee bis Hamburger Straße	Mischverkehr, Tempo 50	Schutzstreifen anlegen	1

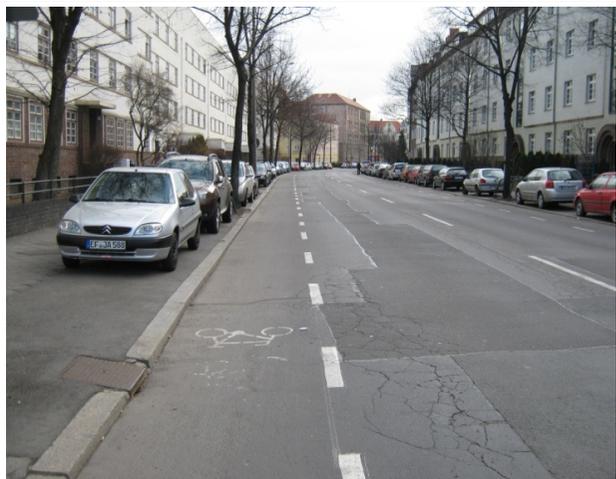
B-3	Liebknechtstraße zw. Hamburger Straße und Leipziger Straße	Schutzstreifen stellenweise verblasst fehlender Sicherheitstrennstreifen zum Parkstreifen	Markierung erneuern (Schutzstreifenbreite 1,50 m) Sicherheitstrennstreifen zum Parken ergänzen	1

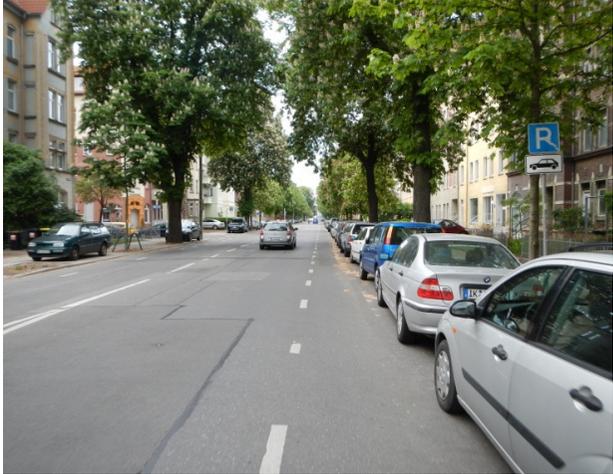
Nr.	Straßenabschnitt	Bestand / Problem	Maßnahme	Priorität	Fotos
B-4	Thälmannstraße zw. Leipziger Straße und Stauffenbergallee	Schutzstreifen bzw. Mischverkehr zu geringe Breite, stellenweise verblasste Markierung, fehlender Sicherheitstrennstreifen zum Parkstreifen DTV: zw. 9.000 und 10.000 Kfz	Markierung des Schutzstreifens erneuern und Sicherheitstrennstreifen zum Parken ergänzen (Schutzstreifenbreite 1,50 m) Fahrrad-Piktogramme zur Verdeutlichung der Verkehrsfläche ergänzen	1

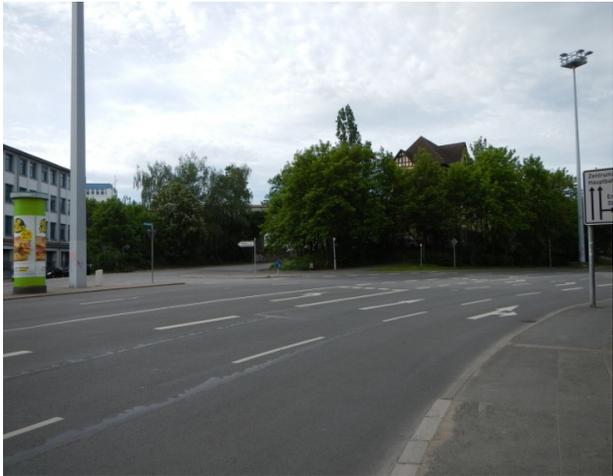
B-5	Thälmannstraße (Höhe Zum Güterbahnhof)	Mischverkehr, Tempo 50 Linksabbiegen zur Radfahrerbrücke schwierig, da Querung von zwei Kfz- Fahrstreifen	Linksabbiegestreifen für Radverkehr schaffen bzw. Radverkehr über Knotenpunkt Thälmannstraße / Stauffenberg-allee führen in beiden Fällen: Markierungslösung bis Knotenpunkt erweitern	1

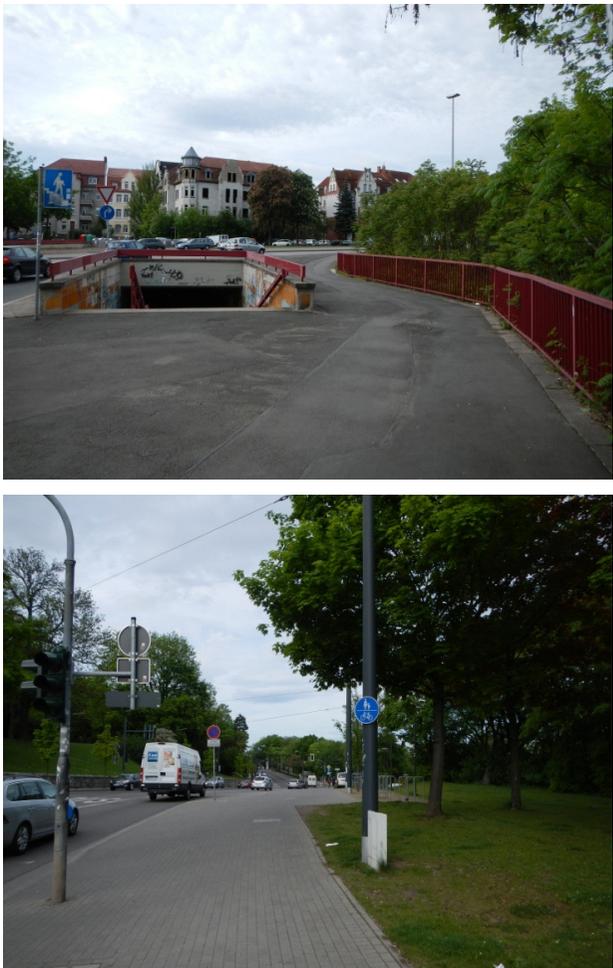
<p>The 'Fotos' column contains three images. The top image shows a red metal bridge with a concrete path. The middle image is an aerial view of a road with a bridge in the background. The bottom image shows the interior of a tunnel with a concrete floor and stone walls.</p>

Nr.	Straßenabschnitt	Bestand / Problem	Maßnahme	Priorität	Fotos
B-7	Schillerstraße (Unterführung Stauffenbergallee bis Bahnhofstraße)	gem. Geh- und Radweg (benutzungspflichtig)	<p>kein Handlungsbedarf</p> <p>Freigabe Spielbergtor für Radverkehr in Gegenrichtung mit baulicher Sicherung am Ausfahrtbereich der Windthorststraße</p> <p>Da dieser Abschnitt auch Bestandteil der Radialroute 6 ist, wird die Gegenrichtung mit Anbindung an den Schmidtstedter Knoten unter 6-1 und 6-2 erläutert.</p>

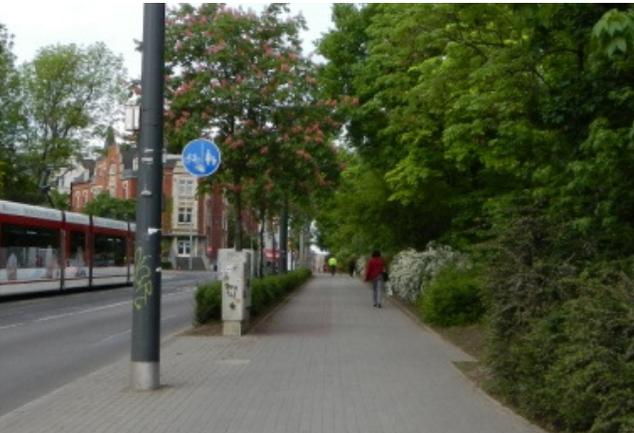
Nr.	Straßenabschnitt	Bestand / Problem	Maßnahme	Priorität	Fotos
B-8	Schillerstraße (Bahnhofstraße bis Löberwallgraben)	getr. Geh- und Radweg mit zu geringer Breite (benutzungspflichtig)	Heckenbreite reduzieren und Radweg verbreitern	2

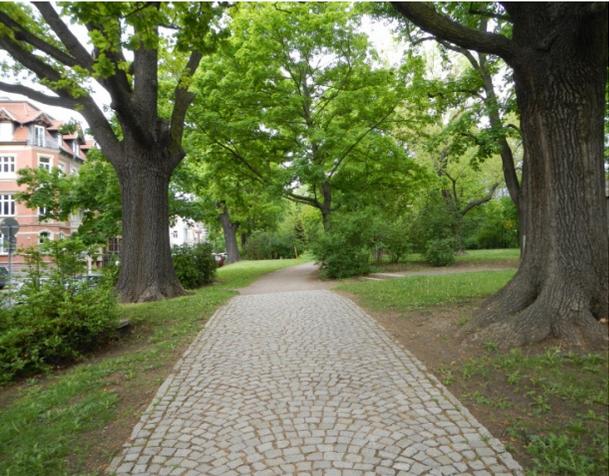
B-9	Gera-Radweg / Thüringer Städtekette zw. Schillerstraße und Straße des Friedens	selbständige Wegeverbindung	perspektivisch: Weg auf 3,50 m verbreitern	2

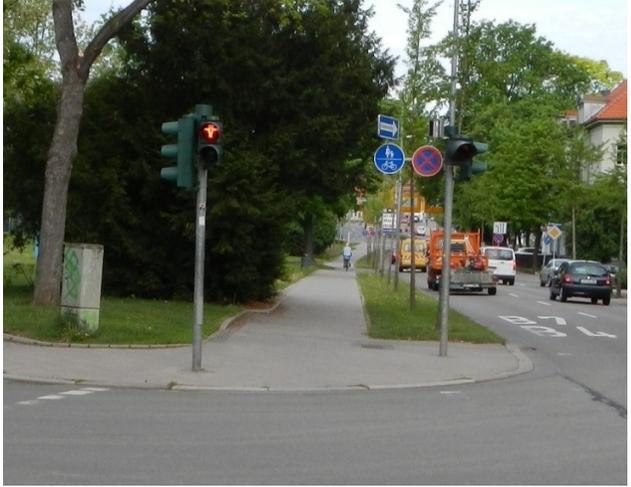
Nr.	Straßenabschnitt	Bestand / Problem	Maßnahme	Priorität	Fotos
B-11	Straße des Friedens zw. Richard-Breslau- Straße und Rudolfstraße	Mischverkehr, Tempo 30 anschließend: gem. Geh- und Radweg im linken Seitenraum (2,10 m + Sicherheitstrennstreifen) Gegenrichtung: Gehweg, Radverkehr frei Furtmarkierungen verblasst	Radweg verbreitern (mind. 2,50 m) Furtmarkierungen erneuern	2

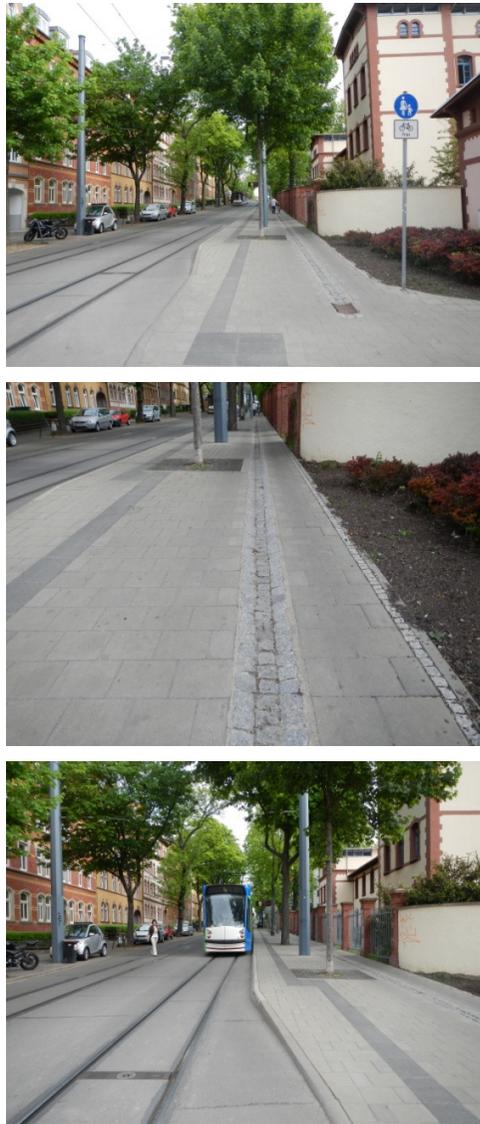
Nr.	Straßenabschnitt	Bestand / Problem	Maßnahme	Priorität	Fotos
B-12	Rudolfstraße zw. Straße des Friedens und Biereyestraße	<p>Mischverkehr, Tempo 50</p> <p>Schienenverkehr</p> <p>(Platz zwischen Schiene und Hochbord zw. 1,10 m und 1,70 m (inkl. Rinne); im Haltestellenbereich 0,60 m) breit</p> <p>Gehweg, Radverkehr frei; Ablaufrinne mitten auf Gehweg</p>	kein Handlungsbedarf

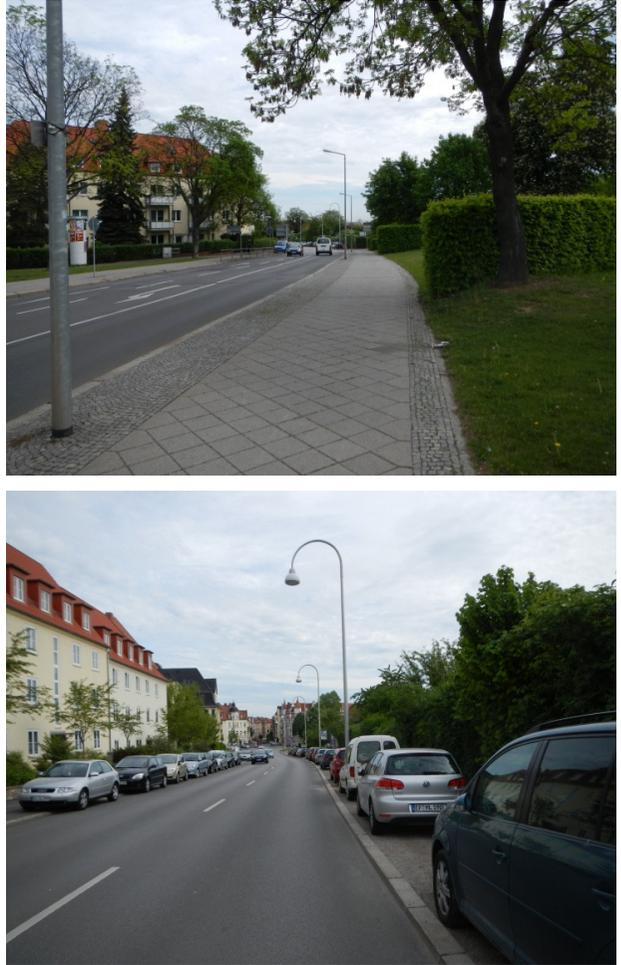
Nr.	Straßenabschnitt	Bestand / Problem	Maßnahme	Priorität	Fotos
B-13	Biereyestraße zw. Hugo-Preuß- Platz und Gutenbergstraße	Mischverkehr, Tempo 50 bis Stolzestraße Gehweg, Radverkehr frei (2,30 m + 1,40 m Sicherheitstrennstreifen und 0,30 m Seitenstreifen zur Grünfläche) DTV: ca. 12.000 Kfz	ohne Komplettumbau der Straße kein Handlungsspielraum möglich

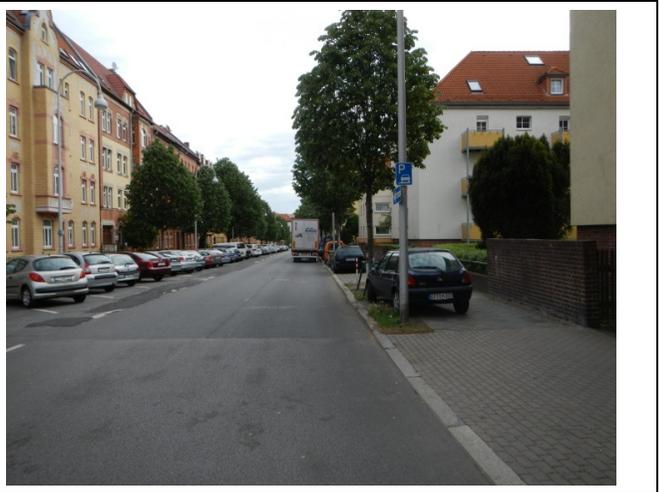
Nr.	Straßenabschnitt	Bestand / Problem	Maßnahme	Priorität	Fotos
B-14	Gutenbergstraße zw. Biereystraße und Blumenstraße	Mischverkehr, Tempo 50 ungeöffnete Einbahnstraße, nur in Ri. Nordosten befahrbar DTV: ca. 6.000 Kfz	Reduzierung auf einen Fahrstreifen Radfahrstreifen entgegen der Kfz- Fahrtrichtung einrichten Mischverkehr in Einbahnrichtung beibehalten	1

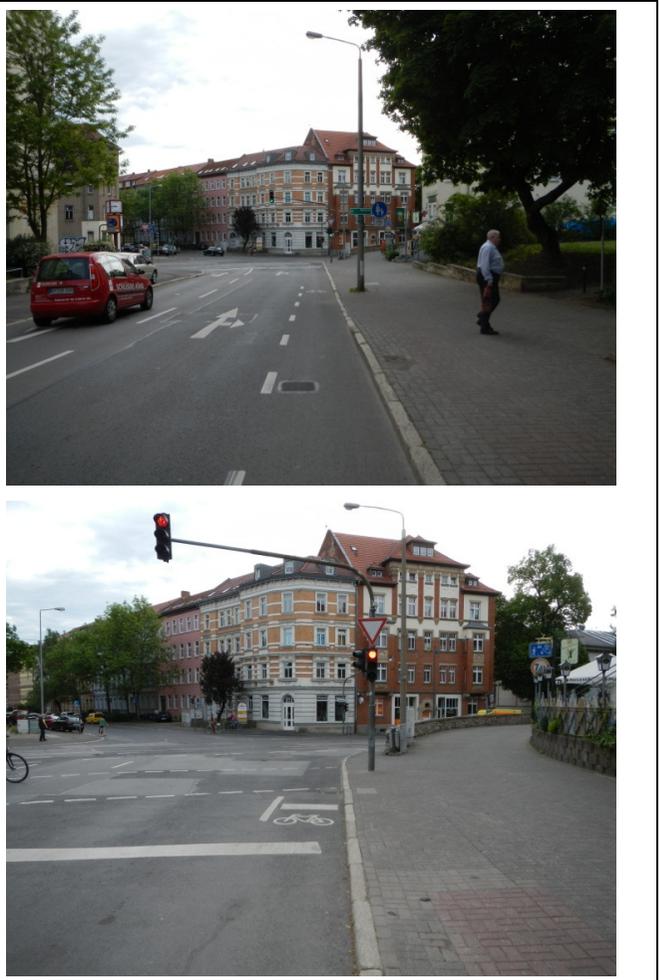
Nr.	Straßenabschnitt	Bestand / Problem	Maßnahme	Priorität	Fotos
B-15	Blumenstraße zw. Gutenbergstraße und Nordhäuser Straße	einseitiger Schutzstreifen ungeöffnete Einbahnstraße, zwei Fahrstreifen	Reduzierung auf einen überbreiten Fahrstreifen Radfahrstreifen entgegen der Kfz- Fahrtrichtung einrichten	1
