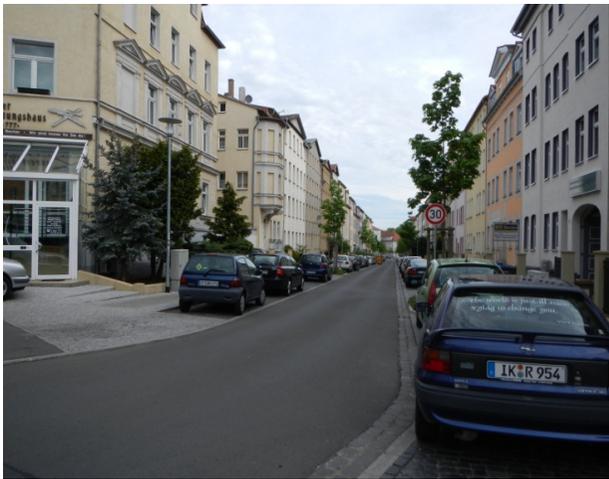
Nr.	Straßenabschnitt	Bestand / Problem	Maßnahme	Priorität	Fotos
B-16	Mittelstraße zw. Nordhäuser Straße und Talstraße	Mischverkehr, Tempo 30 ungeöffnete Einbahnstraße	Einbahnstraße für Radverkehr in Gegenrichtung öffnen Querung der Nordhäuser Straße über LSA Details siehe Kapitel 3, S.23	K

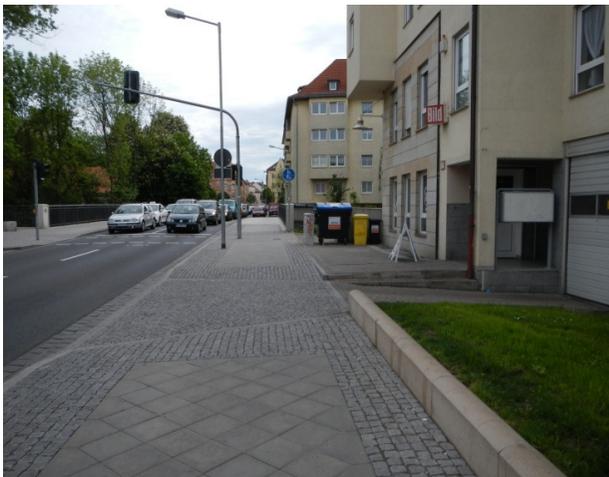
B-17	Talstraße zw. Mittelstraße und Magdeburger Allee Richtung Westen Richtung Osten	Einbahnstraße gem. Geh- und Radwege (1,90 m + 0,5 m Seitenstreifen zu den Vorgärten und 1,10 m Sicherheitstrennstreifen)	Sicherheitstrennstreifen zum Parken anlegen Schutzstreifen verbreitern und bis zur Adalbertstraße verlängern gemeinsamen Rad-Gehweg in Gehweg, Radverkehr frei ändern kurzfristig: keine Lösung langfristig: Grunderwerb im Bereich der Berufsschule oder Reduzierung Kfz- Fahrstreifenbreiten	2

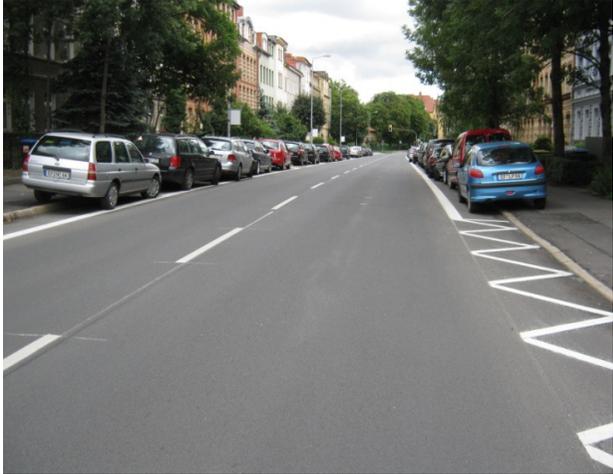
Nr.	Straßenabschnitt	Bestand / Problem	Maßnahme	Priorität	Fotos
B-18	Moritzwallstraße Richtung Osten Richtung Westen	Mischverkehr, Tempo 50 (Einbahnstraße)	keine Lösung/ weiterhin Mischverkehr Parken im nördlichen Seitenraum auf Fahrbahn verlagern getrennten Radweg/ Gehweg anlegen längerfristig: radfahrerfreundlicher Querschnitt nur durch Aufgabe eines Parkstreifens oder Eingriffe in die Vorgärten	1

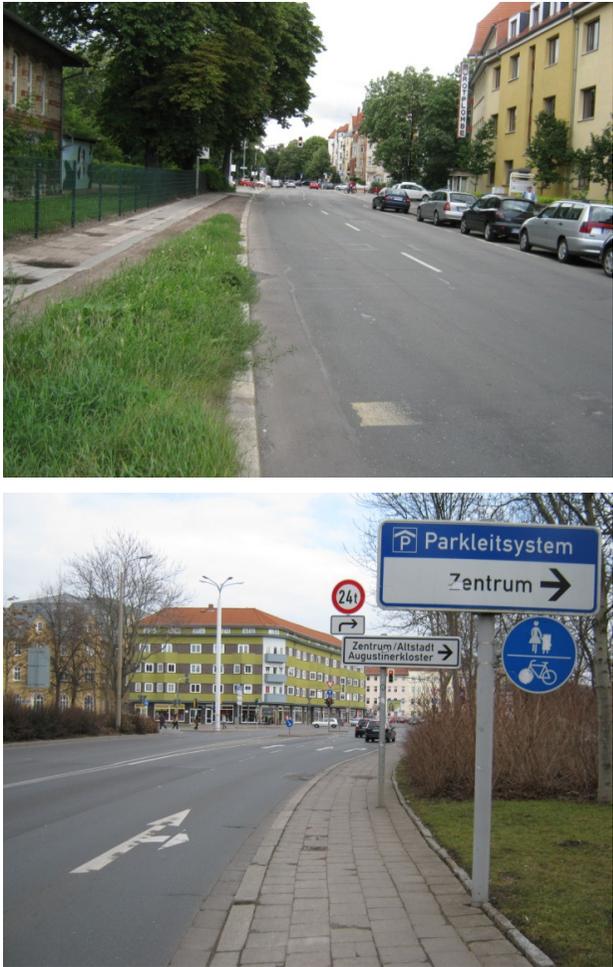
Nr.	Straßenabschnitt	Bestand / Problem	Maßnahme	Priorität	Fotos
B-19	Schlüterstraße Richtung Osten: Richtung Westen:	Mischverkehr gem. Geh- und Radweg (benutzungspflichtig) zum Talknoten: zu geringe Breite, Belagsschäden keine Führung des Radverkehrs in Gegenrichtung	Schutzstreifen anlegen nördlichen Seitenraum ausbauen, getrennten Radweg/ Gehweg anlegen langfristig Flutgrabenbrücke verbeitern Details siehe Kapitel 3, S. 22	1

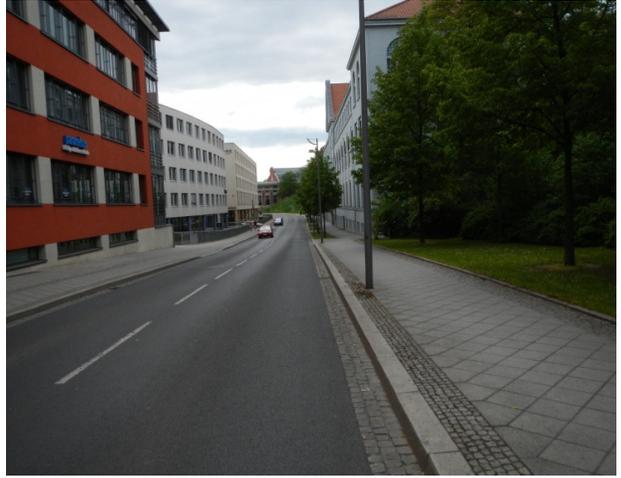
Nr.	Straßenabschnitt	Bestand / Problem	Maßnahme	Priorität	Fotos
X-1	Maximilian-Welsch-Straße zw. Lauentor und Bonemilchstraße	Mischverkehr, Tempo 50 Seitenraum: 2,30 + Seitenstreifen	einseitig Schutzstreifen markieren (bergauf)	2

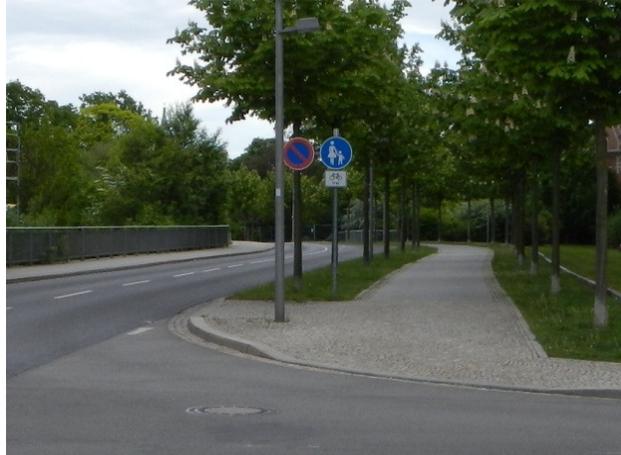
X-2	Bonemilchstraße zw. Maximilian-Welsch-Straße und Bonifaciusstraße	Mischverkehr, Tempo 50 Gehweg, Radverkehr frei (2,30 m + Sicherheitstrennstreifen)	einseitig Schutzstreifen markieren (Rtg. Norden)	2
