# Artenschutzrechtliches Kurzgutachten Fledermäuse

## Multifunktionsarena Erfurt

**Stand:** Dezember 2014

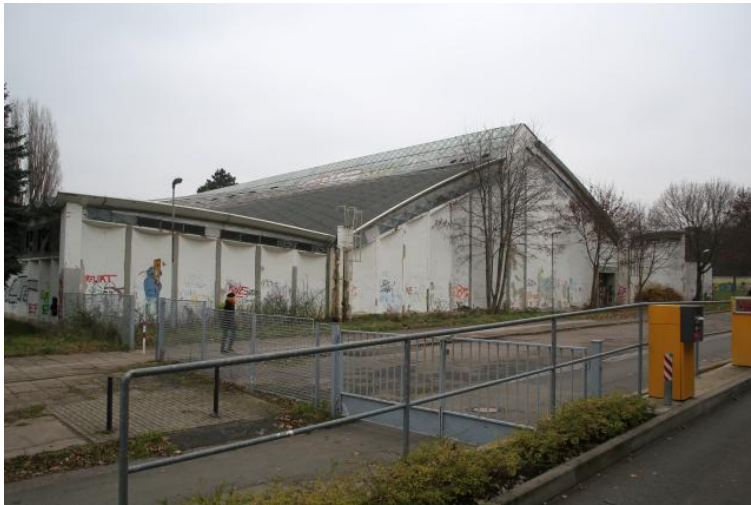
**Abb. 3: Gebäude 3 - Sporthalle Süd**

Das Gebäude besitzt weder Dachboden noch eine Unterkellerung. Allgemein befindet sich das Gebäude in einem schlechten Zustand. Zerbrochene Türen und Fenster weisen auf Vandalismus hin. Die Aufenthalts-, Lager- und Sanitärräume der Sporthalle wurden begutachtet. Hier gab es keine Hinweise auf einen Fledermausbesatz. Einige Rohrleitungskanäle im Deckenbereich konnten nicht kontrolliert werden. Als Winterquartier für Fledermäuse erscheint das Gebäude nicht geeignet. Als Sommerquartier hat es für spaltenbewohnende Fledermausarten ein gewisses Quartierpotential im Fassadenbereich.

Der an der Sporthalle angeschlossene Laufschauch ist für Fledermäuse ebenfalls nicht geeignet. Mauerspaltent Quartier bieten könnten sind nicht vorhanden. Der Flachdachbereich ist eine Stahlkonstruktion mit einer Wellblechdeckung und für Fledermausvorkommen ungeeignet.

**Die Sporthalle Süd (vgl. Abb. 3) bietet potentiell geeignete Strukturen für Sommerquartiere von Fledermäusen. Um einen zeitnahen Abriss zu ermöglichen wird auf eine Nachkontrolle im Mai verzichtet und als Ausgleich wird die Anbringung von 6 Fassadenflachkästen (z.B. Kasten 128 / [www.naturschutzbedarf-strobel.de](http://www.naturschutzbedarf-strobel.de) oder baugleiches Modell) empfohlen. Die Kästen sind unmittelbar unter dem Dachabschluss (West- oder Südfassade), nicht tiefer als 4 m, anzubringen.**

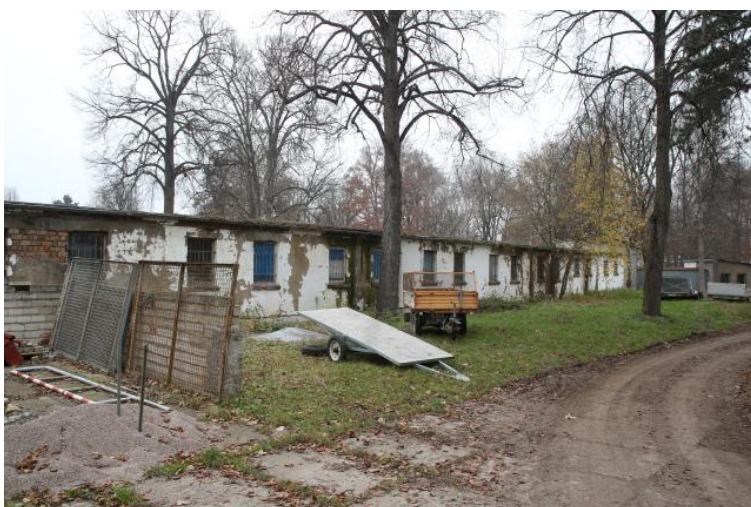
**Abb. 4: Gebäude 4 - Betriebshof**

Hier fanden sich keine Hinweise auf Fledermäuse und auch keine Zugänge die von Fledermäusen genutzt werden könnten. Das Gebäude ist nicht unterkellert. Auch unter dem Flachdach ist kein abgetrennter Bodenbereich für Tiere nutzbar.

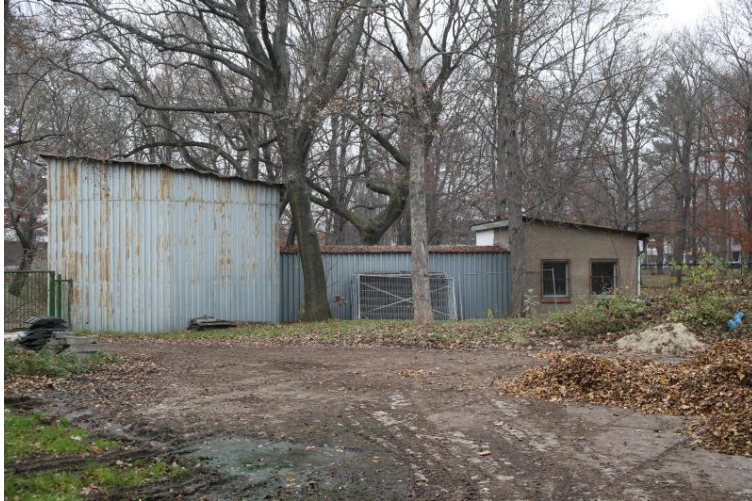
**Abb. 5: Gebäude 18 - Werferhaus**

Das Werferhaus (Gebäude 18) bietet keine Quartiermöglichkeiten für Fledermäuse.

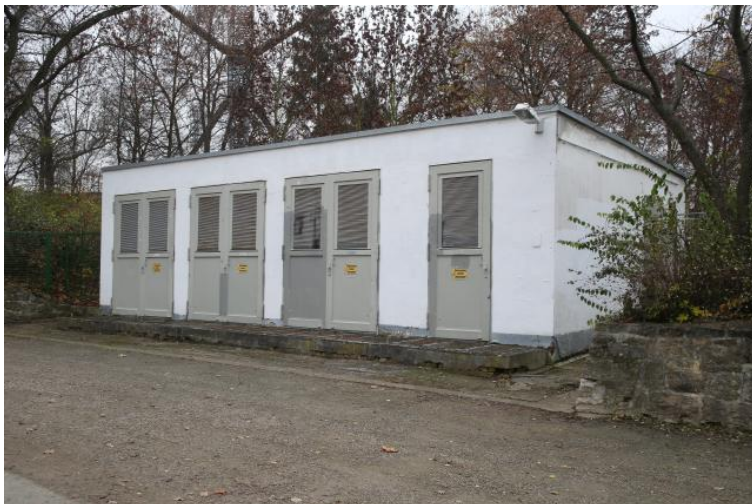
**Abb. 6: Gebäude 2 - Trafostation**

Auch die zum Abriss vorgesehene Trafostation bietet für Fledermäuse und Vögel keine Quartiermöglichkeiten.

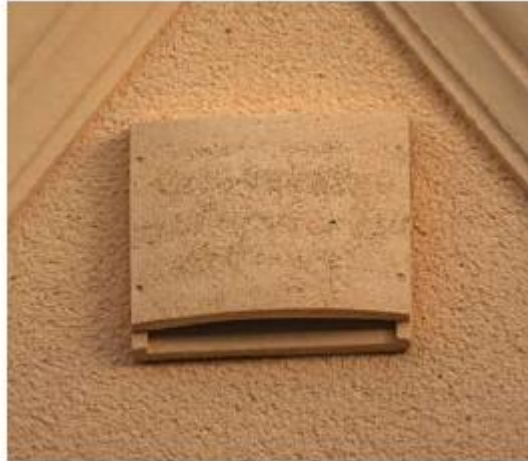
**Abb. 7: Fassadenflachkasten**

**Material:** Holzbeton  
**Maße:** 41 cm x 43 cm,  
7 cm aussen tief,  
9 cm in der Mitte tief  
**Gewicht:** 10 kg
