Vorbereitende Untersuchungen zur Erweiterung des Sanierungsgebietes Auenstraße / Nordhäuser Straße
 Analyse Bestand
 Mängel, Qualitäten, Potenziale

Stand 28.04.2015 M 1:2.500

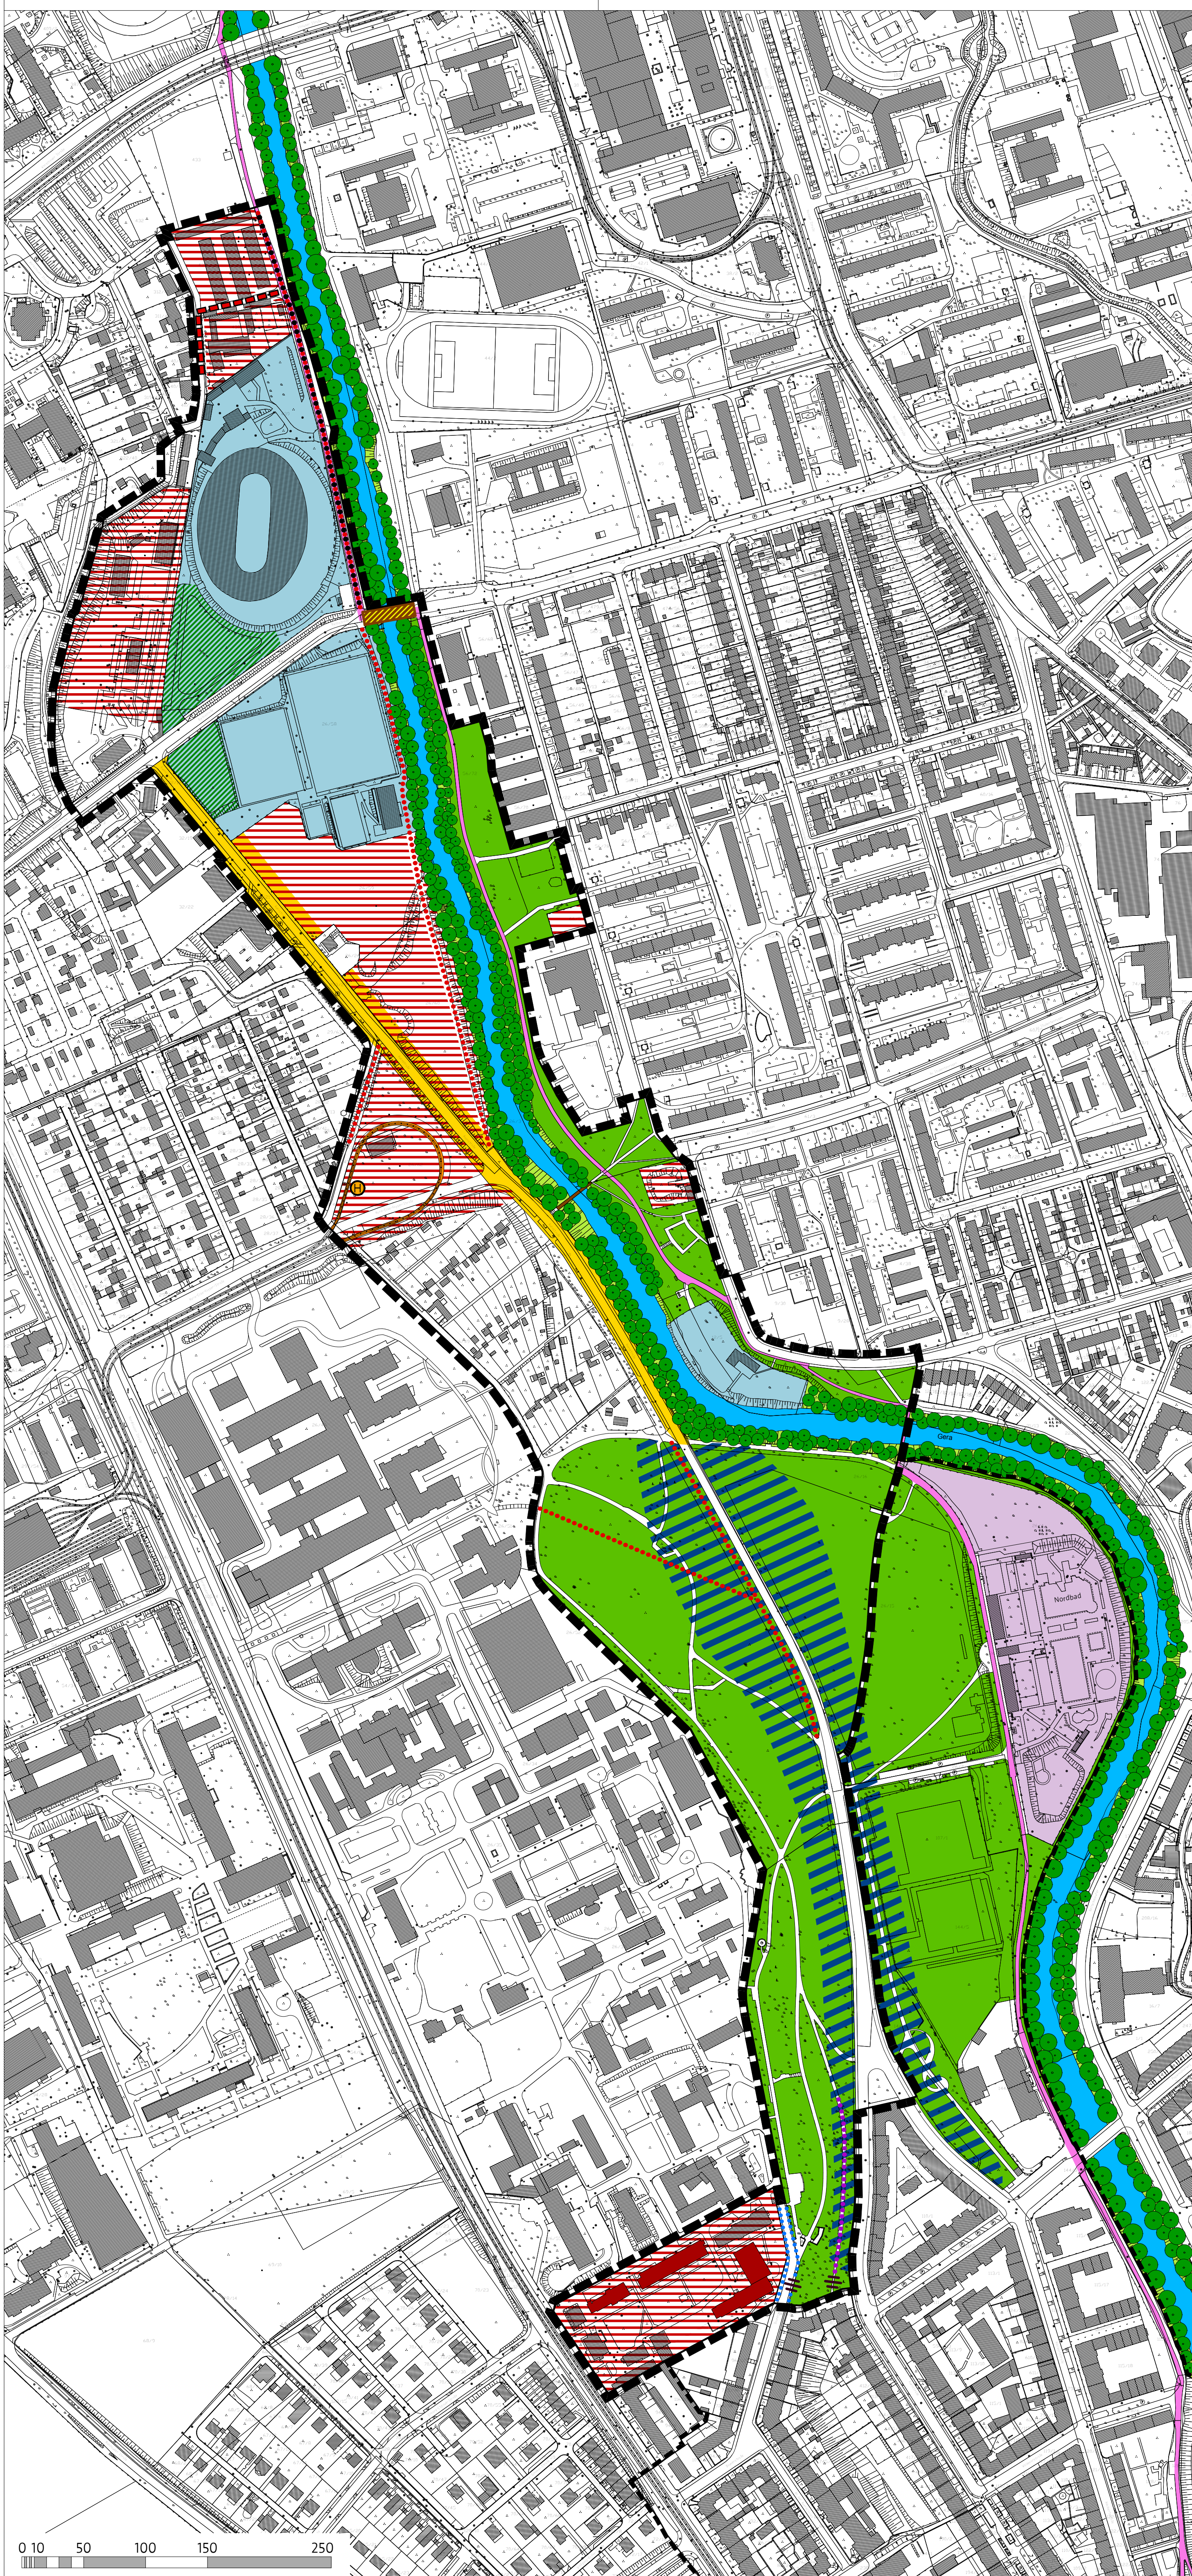
-   Einschränkung Erholungsnutzung durch PKW-Parken
-   städtebaulicher Mißstand
-   Anbindung Tierheim
-   Gestaltung Parkeingang
-   Unzugänglichkeit einer Grünfläche
-   Zustand Straße
-   Zustand Fußwege
-   Zustand Parkwege
-   fehlende Fußwege / Trampelpfade
-   Behelfsfußgängerbrücke Pappelstieg
-   Straßenbrücke Riethstraße mit eingeschränkter Nutzung

-

gepflegte Parkanlagen
-

genutzte Sporteinrichtungen
-

angrenzend saniertes Nordbad
-

naturnaher Geralauf
-

Anbindung an überregionales Radwegenetz über Geraradweg

Flächen mit Entwicklungspotenzial
-

nachnutzbare leerstehende Gebäude
-

Straßenbahnwendeschleife mit Ersatzhaltestelle
