Artenschutzfachbeitrag - artenschutzrechtliche Beurteilung -

Bauvorhaben: Johanniterzentrum Andreasgärten Erfurt

Datum: Mai 2016

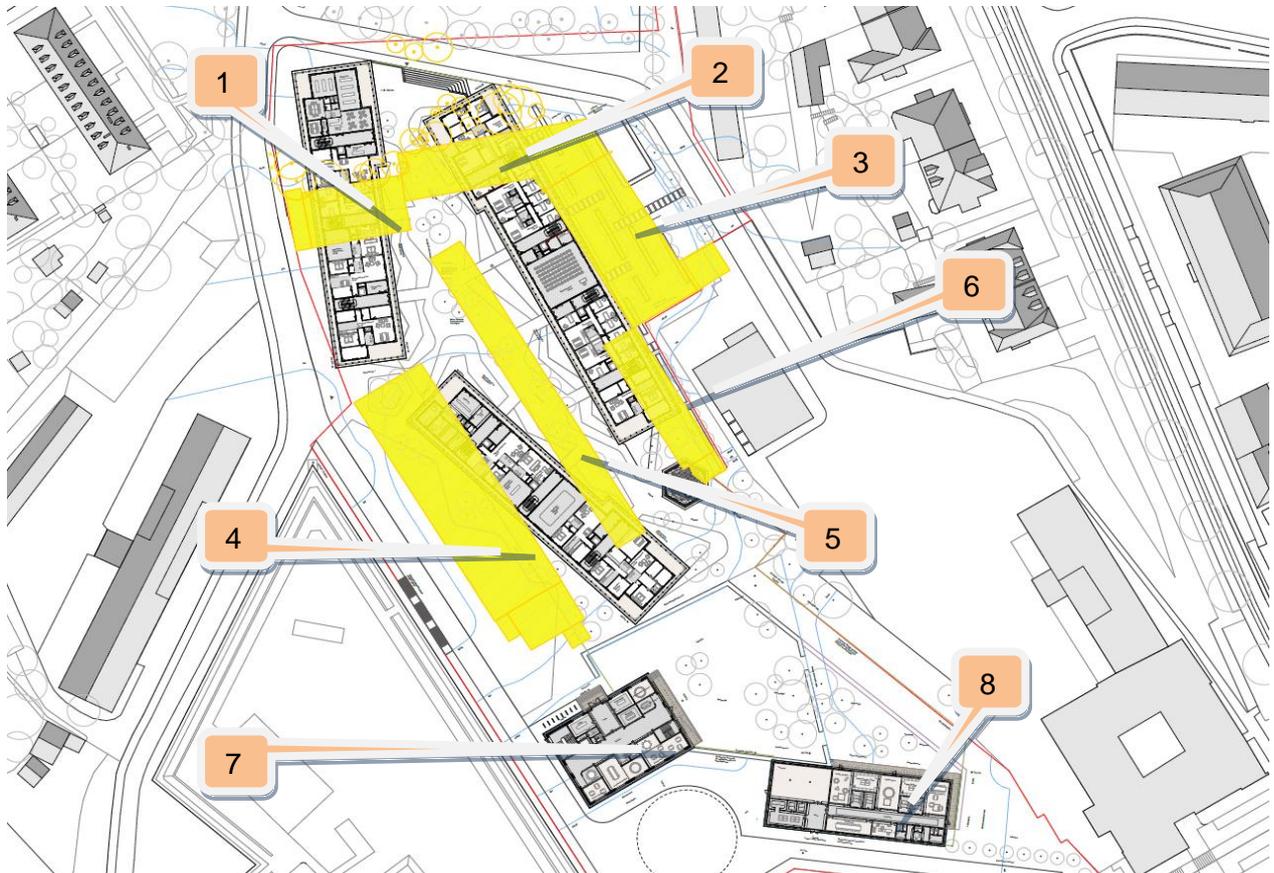
Abb. 1: Abrissplan

Die in folgender Abbildung gelb gekennzeichneten Gebäude sind zum Abriss vorgesehen.

Für die zwei südlich liegenden Gebäude Nummer 7 und 8 ist eine Umnutzung geplant, die mit einer Grundsanierung (Entkernung der Gebäude und Neuaufbau) einher geht. Die zum Abriss vorgesehenen, auf Abb. 1 durchnummerierten Gebäude sind in den Abb. 2 - 9 dargestellt.

- ▶ **V 1** Der Gebäudeabbriss ist in der Zeit vom 01.11. bis zum 28.02. durchzuführen.
- ▶ An den Gebäuden konnten zur Ortsbegehung keine dauerhaften Vogelnistplätze festgestellt werden. Verbotstatbestände nach § 44 Abs. 1 Nr. 3 BNatSchG sind somit auszuschließen. Die kurzfristigen Störungen (Lärm), die während der Bauphase auftreten, werden keine erheblichen Auswirkungen auf Populationen der Vögel haben (§ 44 Abs. 1 Nr. 2 BNatSchG). Grundsätzlich kann das individuelle Tötungsverbot während

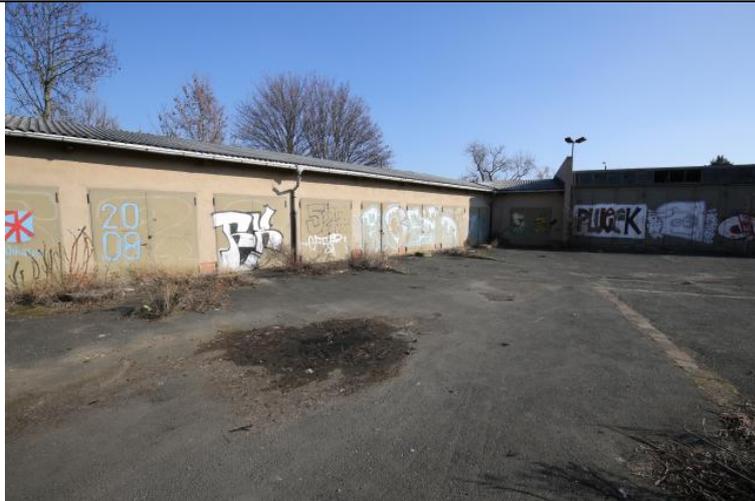
Abb. 3: Garage (2)

Anlässlich der Begehung der Gebäude wurden lediglich in Gebäude 2 und 3 insgesamt drei aufgegebene ältere Vogelnester gefunden.

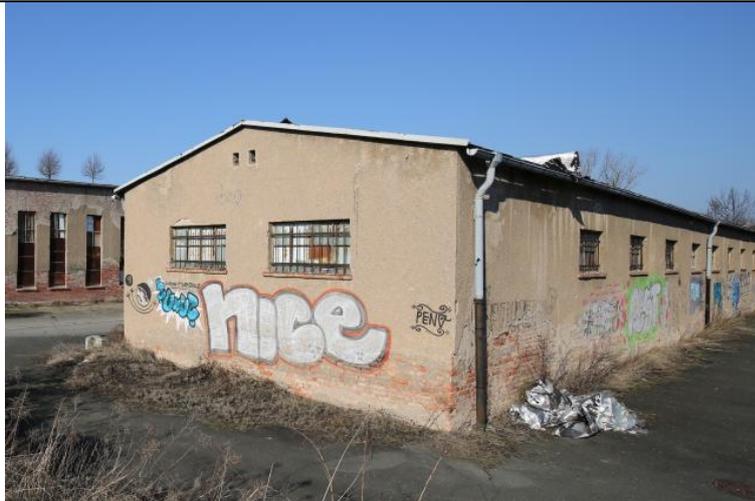
Abb. 6: Garage (5)

Besonderes Augenmerk wurde auf den Garagenkomplex 5, in der Grundstücksmitte, gelegt. Der intakte Dachbereich verfügt im NW und SO über Lüftungsöffnungen, die von Fledermäusen und Vögeln als Einflugöffnungen genutzt werden können. Hier wurde zum letzten Untersuchungstermin eine akustische Untersuchung mit Hilfe von Horchboxen (Batlogger) durchgeführt. Darüber hinaus wurde das gesamte Grundstück in der Nacht, zur Ermittlung von Fledermausaktivitäten, mit einem Fledermausdetektor (Batlogger) begangen.

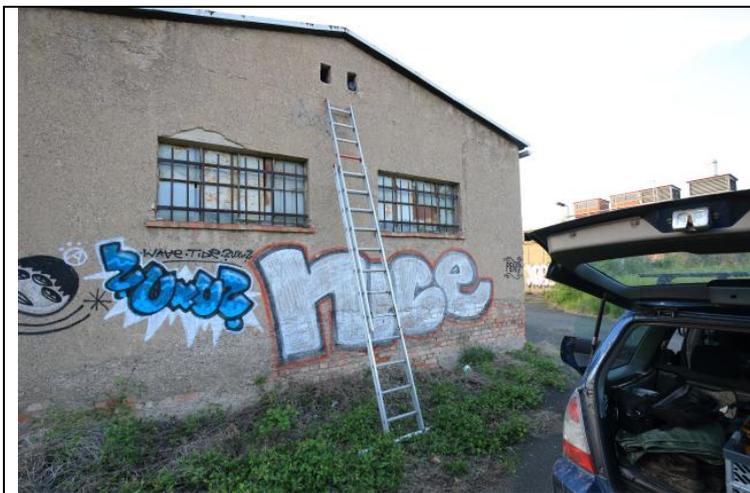
Abb. 10: Horchboxeinbau Gebäude 5

Ein noch intakter aber nicht begehbare Dachbodenbereich auf Gebäude 5 wurde einer gesonderten Untersuchung unterzogen. Die spaltenbewohnenden Fledermäuse nutzen auch in Gebäuden, wie zum Beispiel auf Dachböden, Spaltenstrukturen als Quartierräume. Kann man nicht nach Spuren suchen, bleiben diese Quartiere zunächst verborgen.

Aus diesem Grunde wurden in die Lüftungsöffnungen Horchboxen gestellt. Die Mikrofone wiesen in den Dachboden, um mögliche Aktivitäten auf dem Dachboden bzw. Ausflüge aus dem Dachbereich zu dokumentieren.

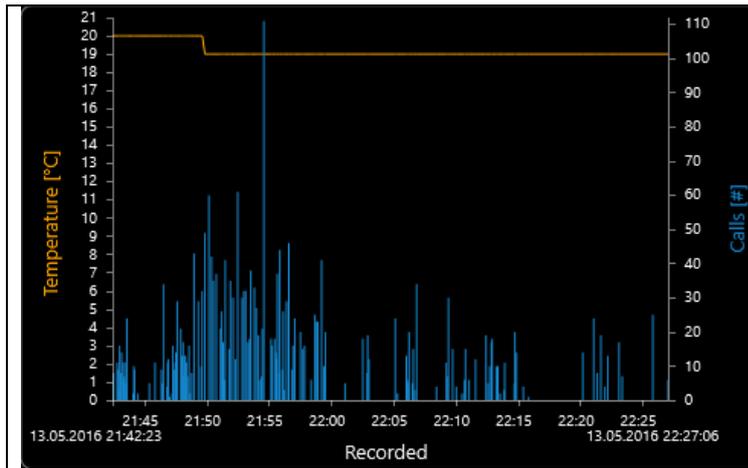
Abb. 11: Rufregistrierungen NW-Seite Gebäude 5

An der Nordwestseite gelangen 167 Rufregistrierungen. Dominant mit 120 Kontakten die Zwergfledermaus. 46mal wurden Rauhaufledermäuse (*Pipistrellus nathusii*) registriert. Eine weitere Registrierung gelang von einer Breitflügelfledermaus.

Bei der Begehung viel auf, dass überwiegend Zwergfledermäuse zwischen den Gebäuden 1, 2, und 5 jagten. In Auswertung der Horchboxen an der NW-Seite des Gebäudes 5 begannen die Flugaktivitäten um 21:45 Uhr. Zu diesem Zeitpunkt waren die Zwergfledermäuse schon seit dreißig Minuten in der Luft. Die Analyse der Fledermausrufe deutet darauf hin, dass die hohe Rufaktivität von den vor dem Gebäude jagenden Fledermäusen verursacht wurden. Eine nochmalige Begutachtung der Lüftungsöffnungen an Gebäude 5 führte zu dem Ergebnis, dass diese nicht von Fledermäusen als Durchflug genutzt werden. Auch die neun Rufregistrierungen an der SO-Seite des Gebäudes wurden lediglich durch vorbeifliegende Tier verursacht.

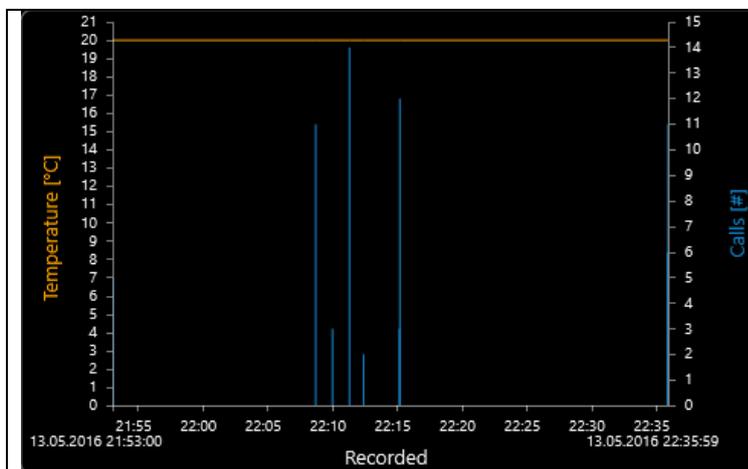
Abb. 12: Rufregistrierungen SO-Seite Gebäude 5

An der gegenüberliegenden SO-Seite des Gebäudes gelangen nur neun Registrierungen von Zwergfledermäusen.

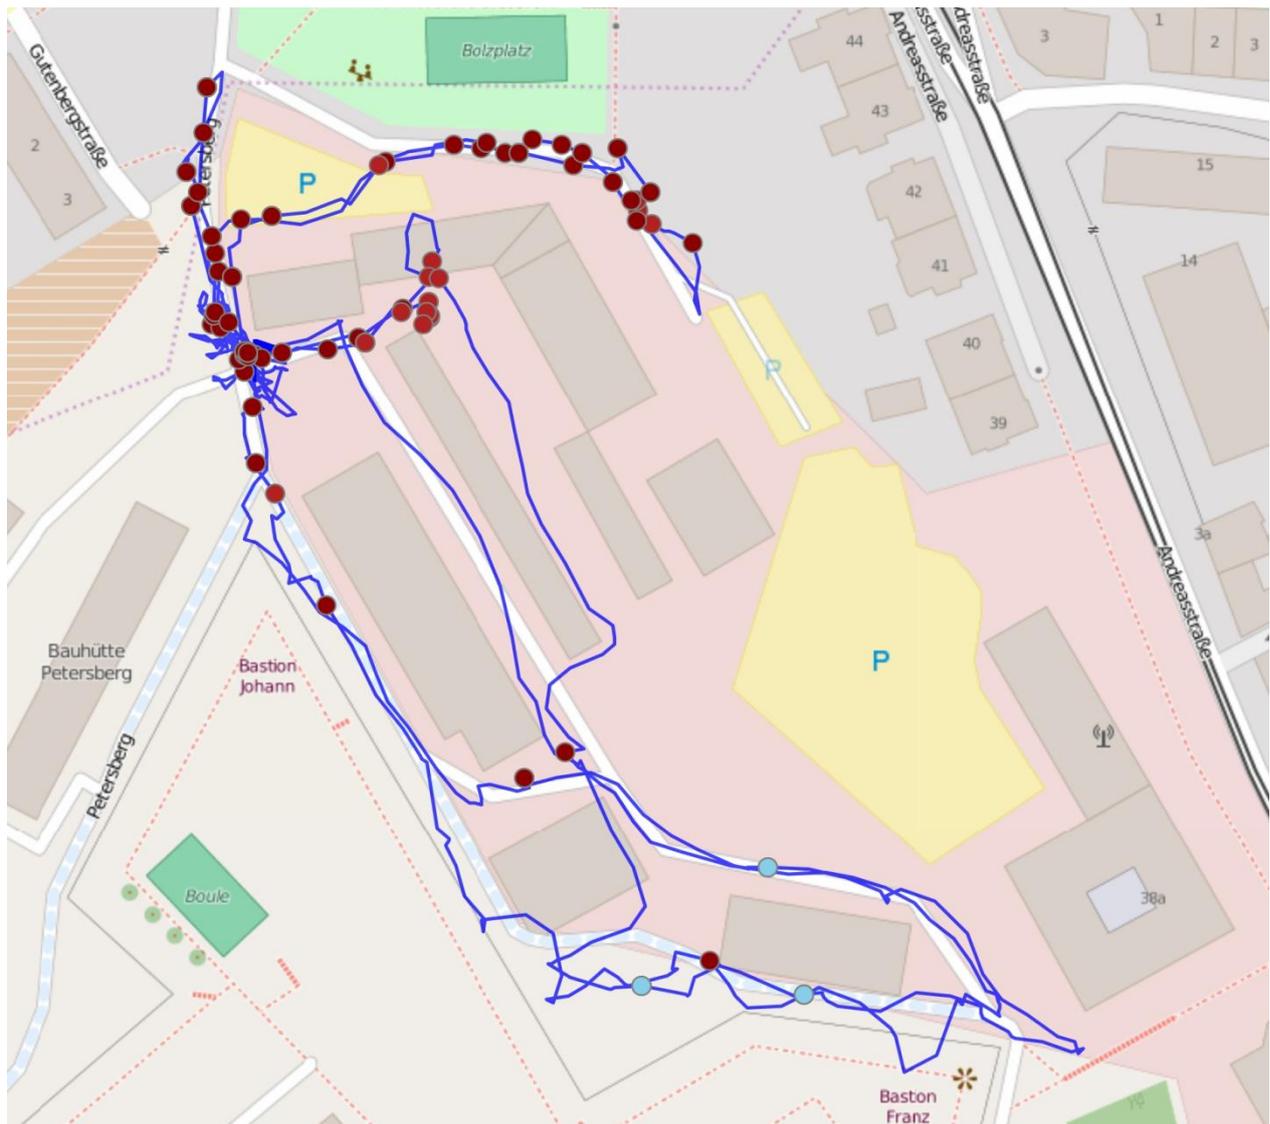
Abb. 13: Transektkartierung

Zeitgleich wurde das Untersuchungsgebiet mit einem Fledermausdetektor begangen. Das Untersuchungsgebiet wurde mehrfach abgelaufen, Die registrierten Fledermausrufe wurden aufgezeichnet und später am PC mit der Software BatExplorer ausgewertet. Bei der Begehung gelangen Aufzeichnungen von 120 Rufereignissen. Nachgewiesen wurden 83 mal Zwergfledermaus, 29 mal Flughautfledermaus, sechs Große Abendsegler (*Nyctalus noctula*), ein Mausohrartige (*Myotis spec.*) sowie eine nicht bestimmbare Fledermaus.

Weinrot	Zwergfledermaus	Rot	Rauhautfledermaus
Blau	Großer Abendsegler

Ein deutlicher Aktivitätsschwerpunkt war im nördlichen Untersuchungsgebiet, im Umfeld der Gebäude 1 und 2 zu beobachten. Mit Einbruch der Dämmerung erschienen Zwergfledermäuse und Rauhauffledermäuse die an den Bäumen am Parkplatz und Bolzplatz jagten.

Auf dem restlichen Untersuchungsgebiet wurden nur vereinzelt Zwerg- und Rauhauffledermäuse registriert. Mehrmals konnten in weiter Ferne fliegende Große Abendsegler gehört werden.

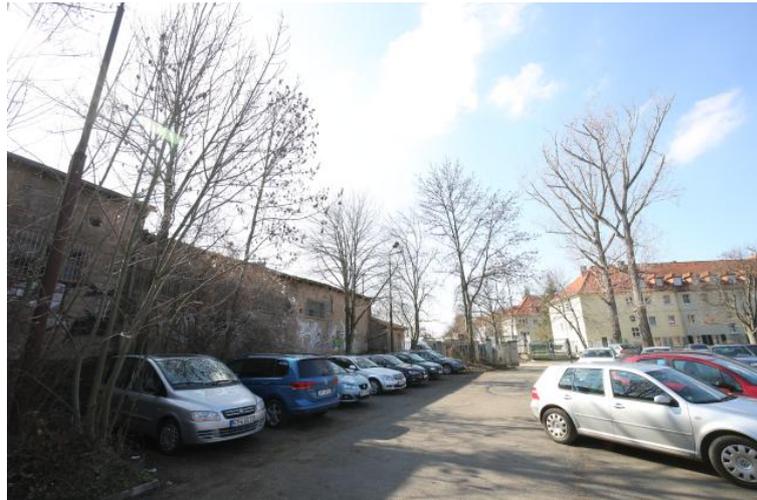
Abb. 14: Baumbestand am Parkplatz

Auch gelang an oder auf den Gebäuden kein Nachweis von Groß- oder Kleinvogel - Nistplätzen. Hohe Aktivitäten von Hausrotschwanz, Star, Haussperling, Amsel, Blaumeise wurden im nördlichen Untersuchungsgebiet, in den Bäumen am Parkplatz, beobachtet. Bei der Begehung vor Austrieb der Blätter gelangen hier keine Nachweise von Baumhöhlen oder Nistplätzen. Eine weitere Begehung nach dem Austrieb der Blätter führte ebenfalls zu keinem Nistplatznachweis.

V 2 Gehölzentfernung/Gehölzarbeiten sind außerhalb der Brutzeit der Vögel in der Zeit vom 01.10. bis zum 28.02. (vgl. § 39 BNatSchG) durchzuführen.

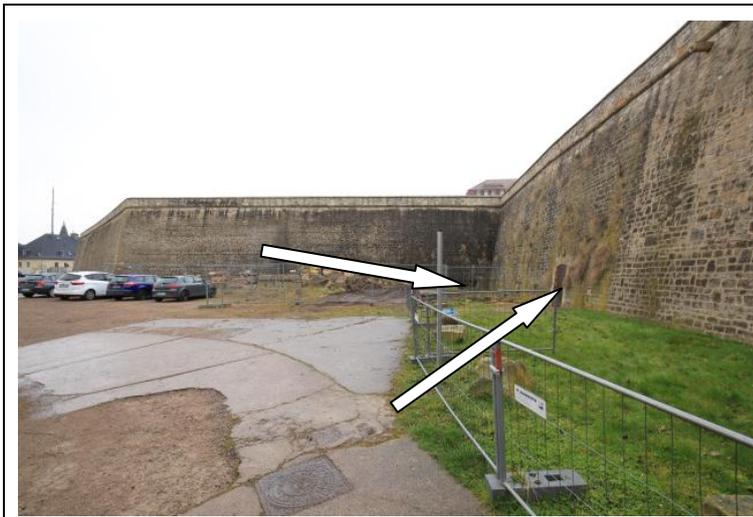
Die in der Zitadelle in der kalten Jahreszeit winterschlafenden Tiere sind in keine Weise durch die Baumaßnahme gefährdet. Sollten Tiere zwischen den Bastionen Johann und Franz in die Zitadelle einfliegen werden sie nicht durch die Bauarbeiten oder die hier entstehenden Gebäude beeinträchtigt.

Abb. 16: Rechts Bastion Johann, im Hintergrund Bastion Franz. Pfeile weisen auf potentielle Einflugmöglichkeiten für Fledermäuse

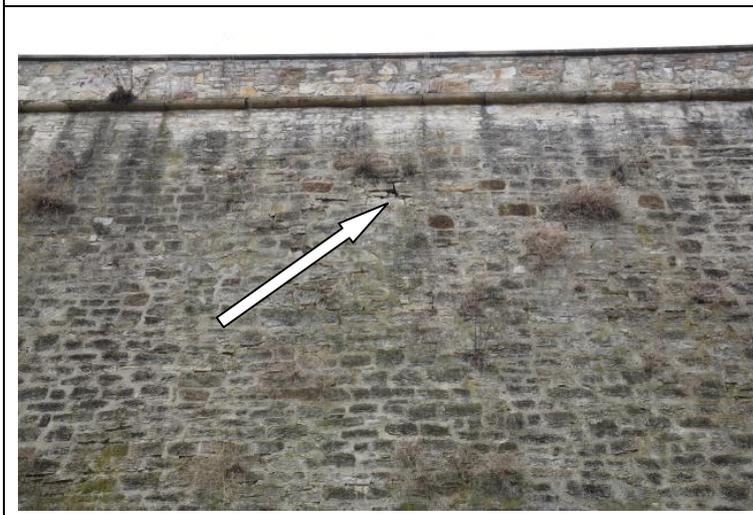
Die Mauern der Zitadelle sind in einem guten baulichen Zustand. Nur wenige Ausplatzungen sind vorhanden. Sie bieten potenziell Platz für einzeln lebende Fledermausmännchen, sind aber nicht sehr attraktiv.

Abb. 17: Kleine Mauerwerksschäden
