# Bericht

zur durchgeführten Bedarfsplanung im Thema:  
**Wärmeversorgungslösungen und ihre Effekte**

Projekt: Energetische Sanierung  
**Grundschule 20, Gubener Str.10a in 99091 Erfurt**

Titel: Studie zur energetischen Sanierung / Bedarfsplanung der GS20

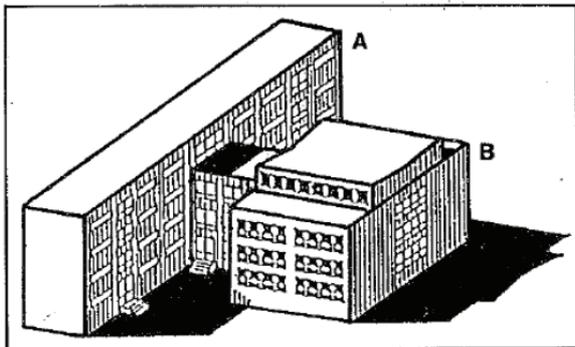
Isometrische Darstellung des Schulgebäudes

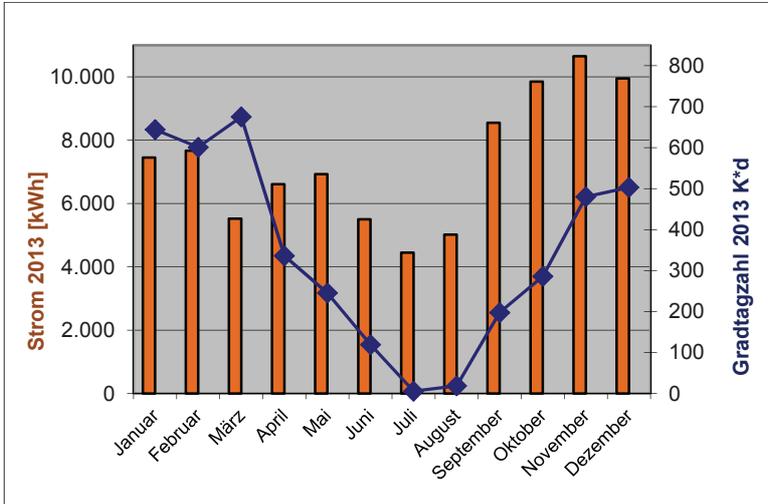
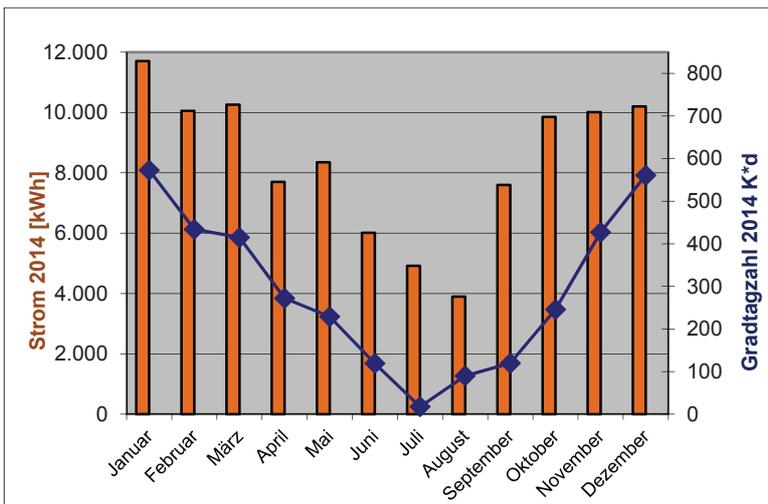
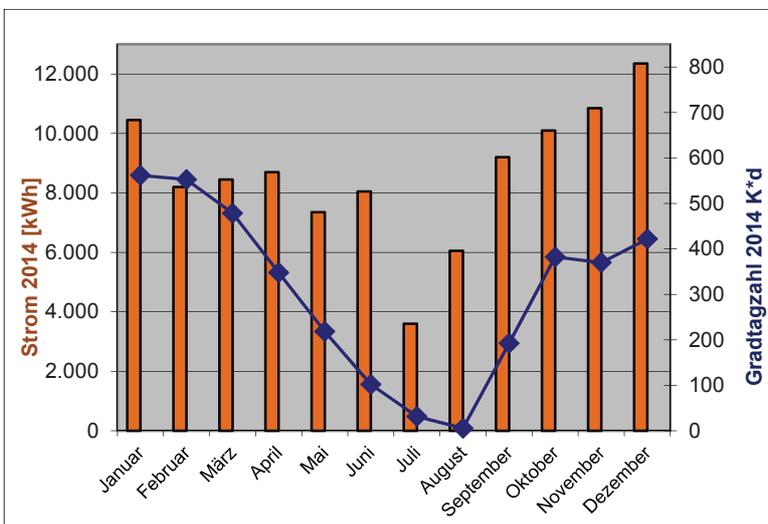
Diagramm 1 - [Jahr 2013]

Abbildung der zeitlich bezogenen **Jahresarbeit Strom** auf dem Profil des jährlichen Gradtagzahlenverlaufs (GTZ)

## Aussage Diagramm 1-3

Es ist keine Plausibilität des Verhaltens von monatlichem Stromverbrauch und GTZ herstellbar. Erwartet werden dürfte eine Badewannenform, da keine elektrisch betriebene Kältemaschine für Raumluft vorhanden ist und der Stromeinsatz für Beleuchtung und für Medientransporte im Sommer gegenüber dem im Winter wesentlich geringer sein müsste.

Die Abweichungen vom erwarteten Verlauf des Stromeinsatzes sind besonders in den Sommermonaten auffällig. Speziell ist in den Ferienmonaten April, Juli und Oktober ist ein signifikantes Delta zwischen tatsächlicher Nutzung und Stromeinsatz zu erkennen.

Hier wäre eine Abflachung der Verbrauchsverläufe plausibel.

Es kann aufgrund der vorstehenden Analyseergebnisse auf Schwachstellen im mengenoptimierten Energieeinsatz geschlussfolgert werden.

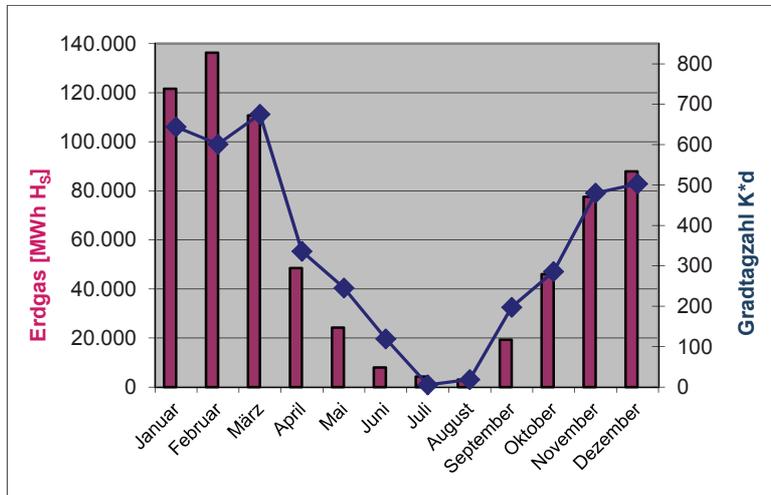
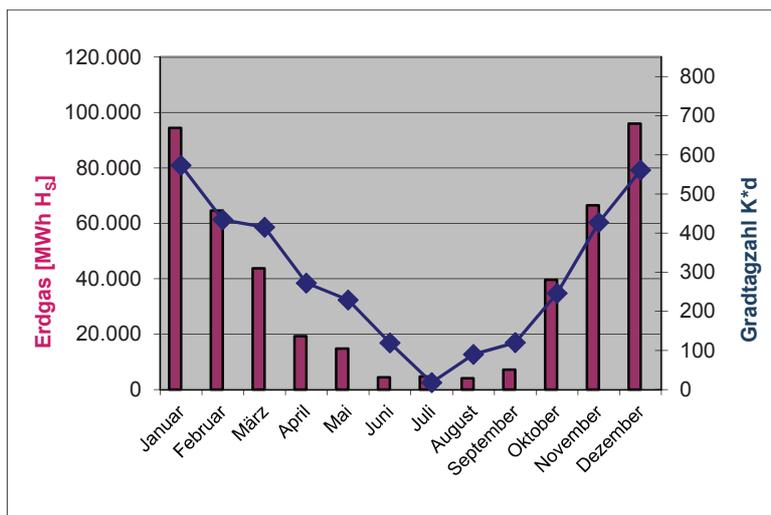
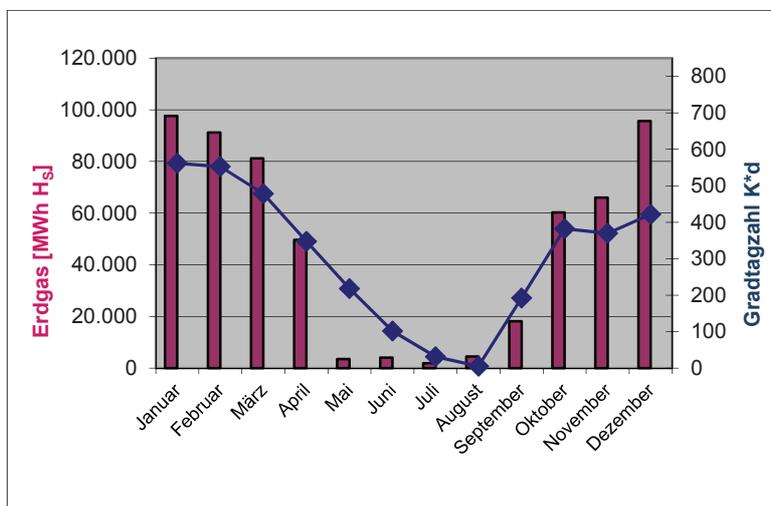
Diagramm 4 - [2013]

Abbildung der zeitlich bezogenen Jahresarbeit Erdgas auf dem Profil des jährlichen Gradtagzahlenverlaufs (GTZ)

## Aussage Diagramm 4-6

Für die Monate mit geringem Wärmebedarf (4-9) ist eine gute Übereinstimmung zwischen Gradtagzahlverlauf und gradtagzahlabhängigen Erdgaseinsatz zu erkennen.

In den warmen Jahreszeiten in welchen auch die Ferienzeiten liegen erfolgt jedoch immer noch eine Wärmeabnahme.

Dies signalisiert, dass hier Energieeinsparpotentiale aktivierbar sind, die u. a. im Bereich der Effizienz der Energiewandlung von Erdgas in Wärme sowie in der Reduzierung von Bereitstellungsverlusten zu erwarten sind.

In den Wintermonaten erfolgt konstant eine Überschreitung des Wärmeverbrauches über die GTZ-Kurve. Das deutet auf eine zu hohe Wärmeinanspruchnahme in den kälteren Monaten hin.

Die daraus abzuleitenden Schwachstellen könnten durch erhöhte Transmissions-, Lüftungs- und Verteilungsverluste erklärt werden.

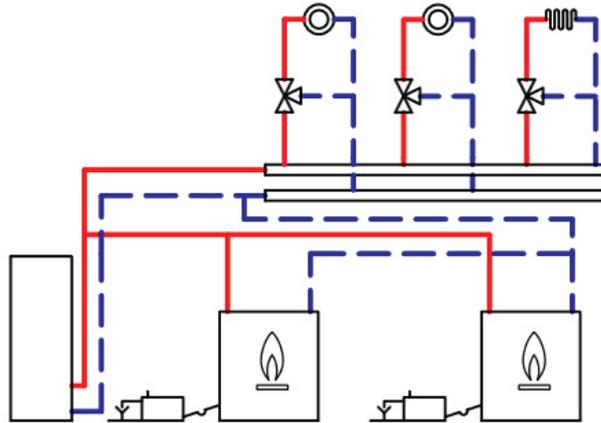
Ersatz der bestehenden Kesselanlage zugunsten eines

- Gas Brennwert Kessel
- Hydraulische Optimierung Primärkreis
- Separierung Speicherladung

Schematische Darstellung Variante 1 [Quelle Viessmann]

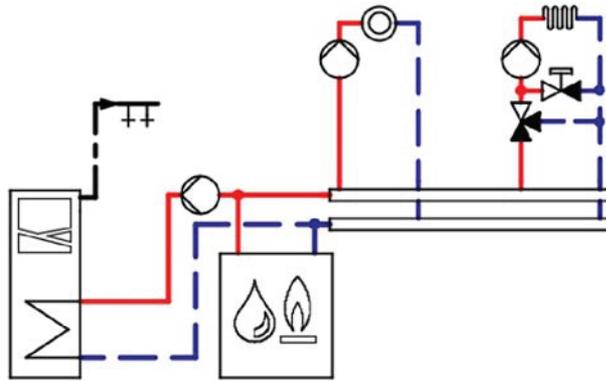
- Gas Brennwert Kessel
- Erneuerung des Gebäude- Wärmeverteilnetzes
- Erneuerung der Gebäude- Raumheizflächen
- Abluftwärmepumpentechnik zur Trinkwarmwasserbereitung
- Photovoltaikanlage zur Eigenstromproduktion  $\geq 5\text{kWp}$
- Erneuerung der Gebäude- Innenbeleuchtung (LED)

Schematische Darstellung Variante 2 [Quelle Viessmann]

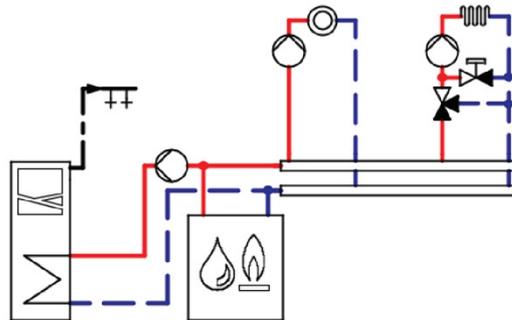
- Gas Brennwert Kessel
- Erneuerung des Gebäude- Wärmeverteilnetzes
- Erneuerung der Gebäude- Raumheizflächen
- Erneuerung der Gebäude- Innenbeleuchtung (LED)
- Abluftwärmepumpentechnik zur Trinkwarmwasserbereitung
- Raumlufttechnik mit Wärmerückgewinnung für die Zonen: „Klassenraum“

Schematische Darstellung Variante 3 [Quelle Viessmann]

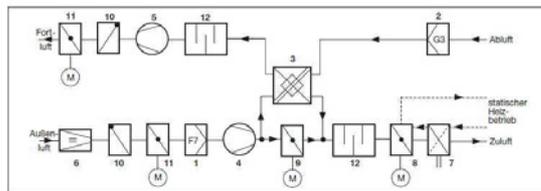
Schema einer Lüftungsanlage mit WRG [Quelle TROX GmbH]

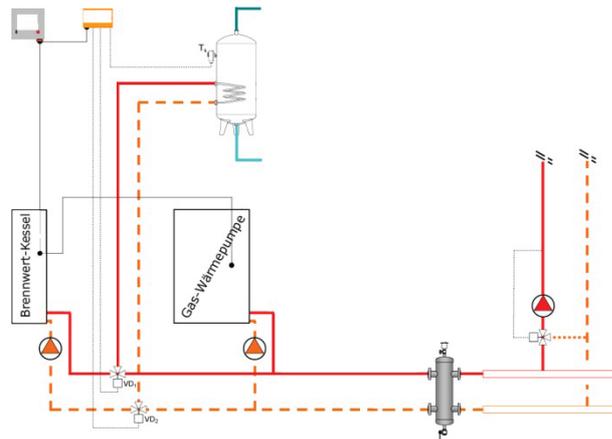
Ersatz der bestehenden Kesselanlage zugunsten eines **bivalenten Heizsystems**

- Gas betriebene Absorptionswärmepumpe mit Bohrung von Erdsonden ca. 350m
- Gas Brennwert Kessel (Spitzenlast +TWWB)
- *optional:*  
*Abluftwärmepumpentechnik zur Trinkwarmwasserbereitung Bedarf : Schule*
- Erneuerung des Wärmeverteilsnetzes
- Erneuerung der Raumheizflächen
- *separates Gas Brennwertgerät zur vollständigen Beheizung und Trinkwarmwasserbereitung Zone: Turnhalle Errichtung in Heizzentrale-Schule Versorgung Zone Turnhalle über bestehendes Nahwärmenetz*
- Erneuerung der Gebäude-Innenbeleuchtungselemente (LED)

Schematische Darstellung Variante 4.1 [Quelle Robur]

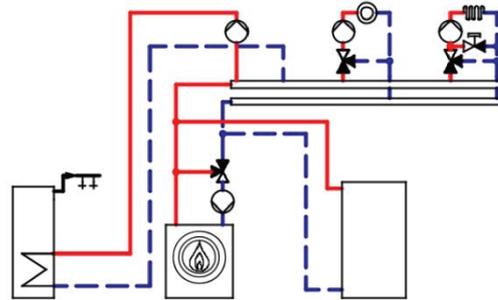
- Biomasse Heizkessels (Holzpellets)
- Erstellung eines Pellet-Erdspeichers 60m<sup>3</sup>
- Hydraulische Optimierung Primärkreis
- Separierung Speicherladung

Schematische Darstellung Variante 4 [Quelle Viessmann]

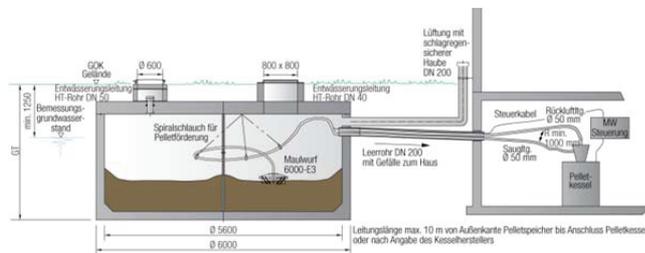
Darstellung Pellet-Erdspeicher mit Fördertechnik [Quelle Mall Umweltsysteme]

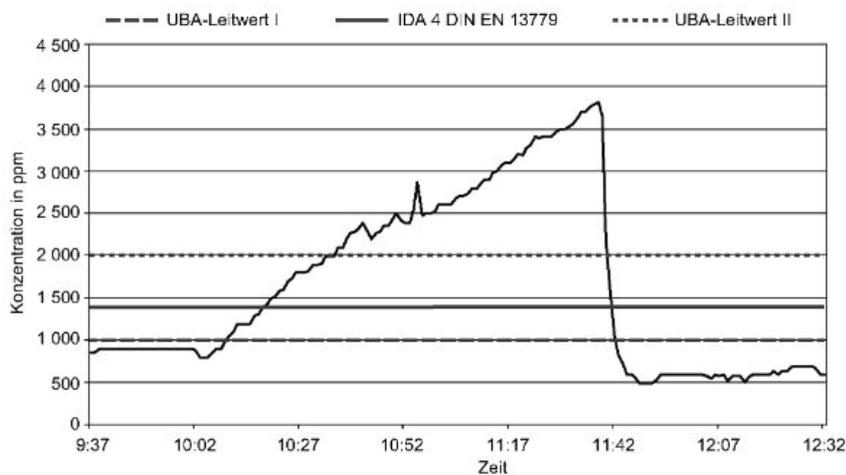
Die folgende Grafik zeigt wie sich die CO<sub>2</sub> Konzentration in einem Klassenraum einer Grundschule über zwei Unterrichtsstunden ohne Lüftung entwickelt hat. Dieser Verlauf kann durchaus als exemplarisch mit Blick auf örtliche Situationen angenommen werden.

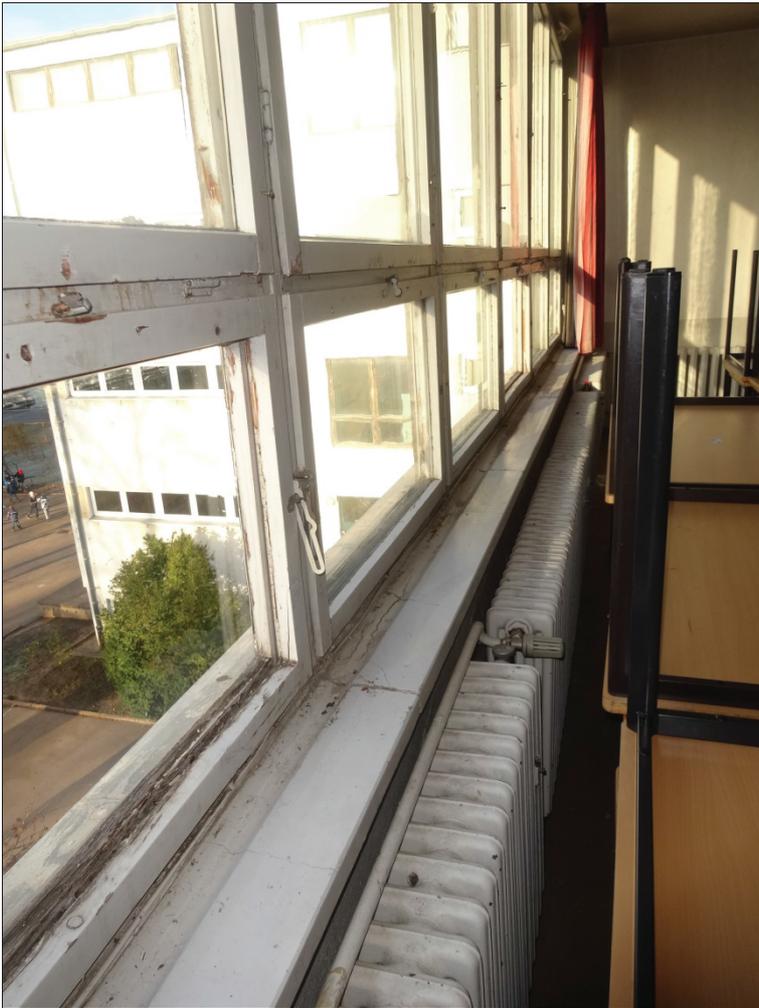
Bild 5

unsanierter Klassenraum  
Fachunterrichtstrakt

- Fenster aus Erstausrüstung
- Heizkörper Guss Radiatoren

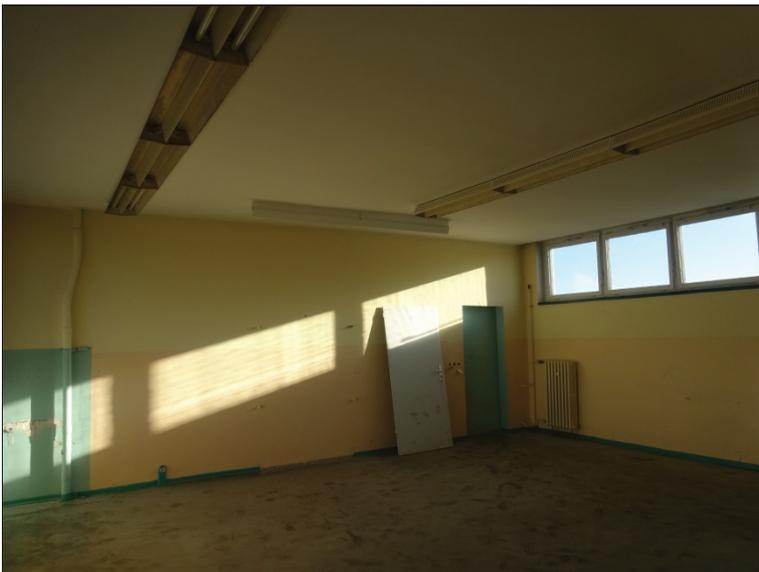
Bild 6

unsanierter Klassenraum  
Klassenraumtrakt

- Fenster/Oberlichter aus Erstausrüstung
- Heizkörper Guss Radiatoren
- Beleuchtung aus Erstausrüstung

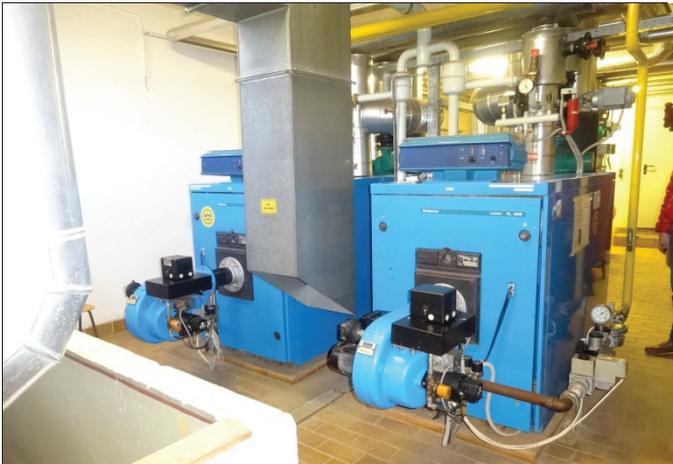
Bild 7

Kessel Kaskade  
bestehend aus 2 Stk.  
Öl/Gas-Spezialheizkessel (NT)  
Typ: Lollar G 505W  
Fabr. Buderus  
Wärmeleistung: 390 kW  
Baujahr 1990

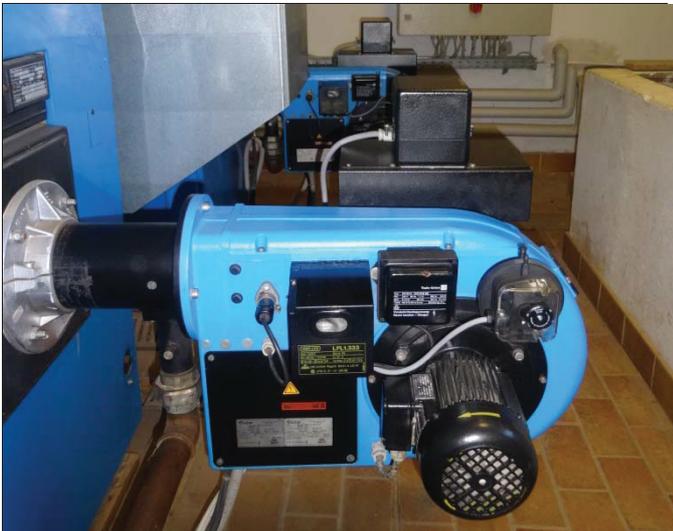
Bild 8

Zweistoffbrenner  
Betrieb: Erdgas  
Typ: ELG3A 465 R-2P/R-P  
Fabr. Elco  
Feuerungswärmeleistung: 113-465 kW  
Baujahr 1991

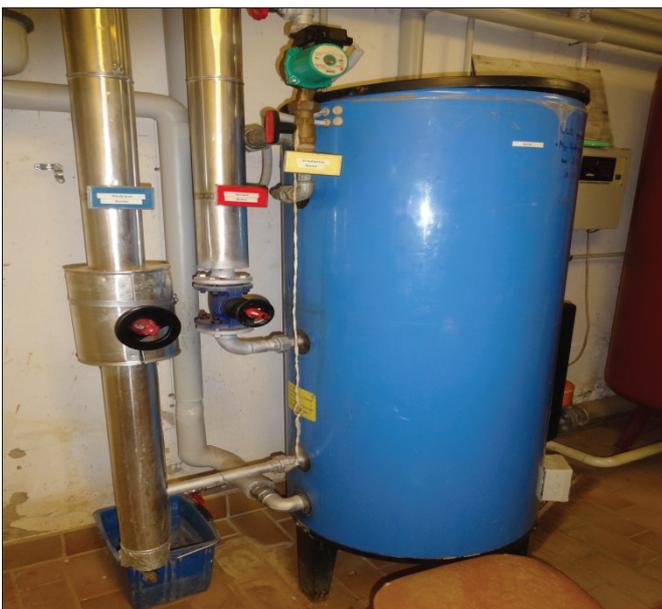
Bild 9

zentraler  
Trinkwarmwasserspeicher  
Typ: ST 301; Fabr. Buderus  
Baujahr 1993  
Zirkulation  
Versorgung: WC, Küche

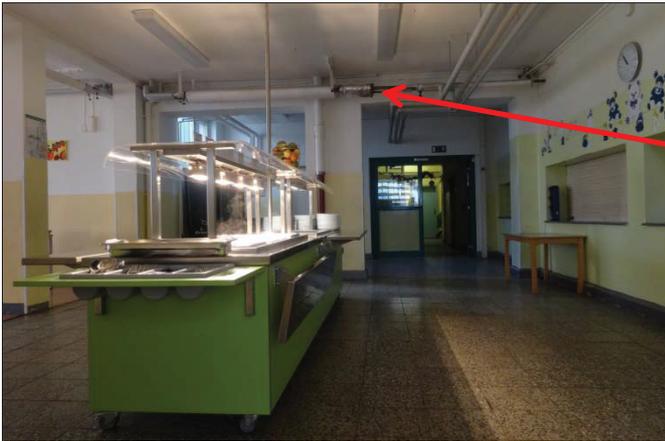
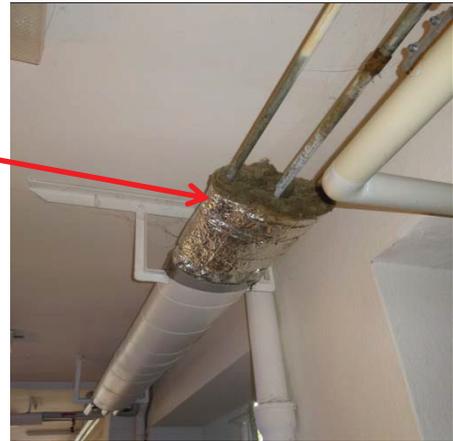
Bild 10/11: Verteilung im KG / Speiseausgabe

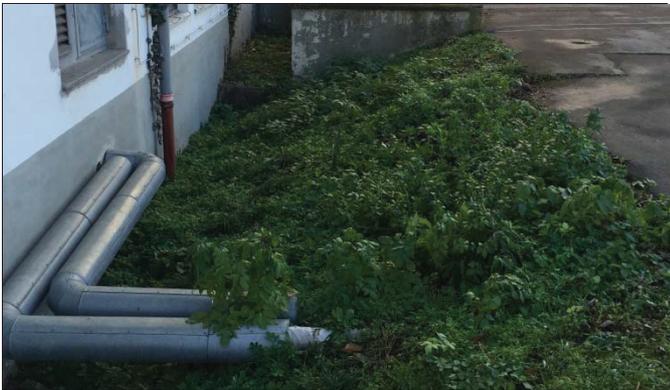
Bild 12

Bild 12: Nahwärmetrasse Turnhalle  
Bild 13: Turnhalle mit Anbau neu

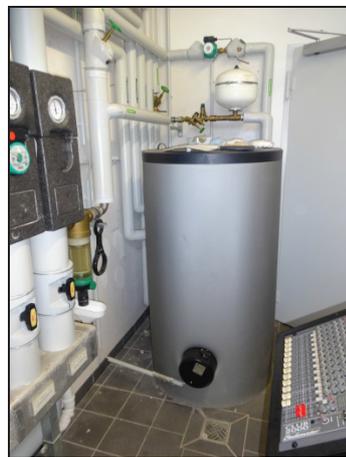
Bild 15

Bild 14: UV Turnhalle  
Bild 15: Trinkwarmwasserspeicher  
mit zusätzlicher E-Patrone
