Abschnitt	Bestand	Mangel/ Lösungsansatz	Foto
<b>Hauptroute 7</b>			
<b>A) Durchgehende Verbindung von Schillerstraße bis Endhaltstelle Urbicher Kreuz (Verlauf wie in RVK 2014)</b>			
<b>A001:</b> <b>Windthorststraße</b> (Schillerstraße - Damaschkestraße) Ca. 0,6 km	Fahrradstraße Einbahnstraße für Kfz in Fahrtrichtung Norden Längsparken auf der Ostseite (aufgesetzt auf Gehweg) Straßenbahn auf Westseite; separater Gleiskörper 450 – 600 Kfz/Tag (2021)	Fehlender Sicherheitsraum zum Parken → Fahrgassenbreite von mind. 3,50 m (besser: 4,00 m) (zzgl. STS zum Parken) gewährleisten. Prüfen, ob Parken durchgehend erhalten bleiben kann.

<b>Hauptroute 6a – Weimarische Straße und In den Froschäckern zw. Stauffenbergallee und Gewerbegebiet Linderbach</b>			
<b>Südseite (Fahrtrichtung stadtauswärts)</b>

<b>Hauptroute 6b – Rudolstädter Straße</b>			
<b>001: Rudolstädter Straße</b> (An der Kochschule – Konrad-Adenauer- Straße)	Mischverkehr, Tempo 50 In Knotenpunktzufahrt beidseitig gem. Geh-/Radwege  Ca. 4.000 Kfz/Tag, 6,5 % SV (2020)	→ Temporeduzierung auf 30 km/h bis Über den Krautländern ist zu prüfen → Übergang von gem. GRW auf Fahrbahn sichern

<b>Hauptroute 8 – Löberstraße, Arnstädter Straß

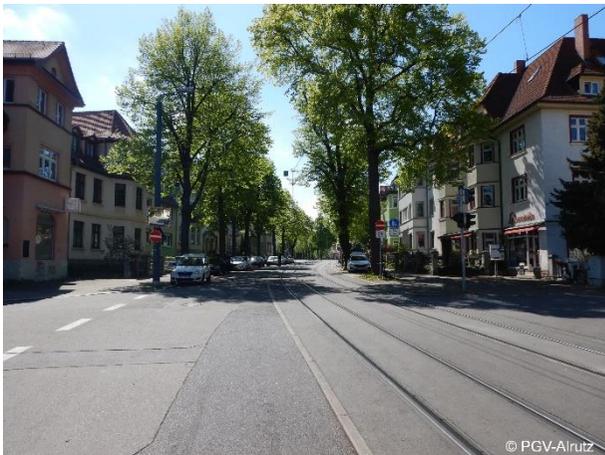
<b>A002:</b> <b>Windthorststraße</b> (Damaschkestraße - Häßlerstraße) Ca. 0,1 km	<i>Fahrtrichtung Süd:</i> Mischverkehr (mit Straßenbahn auf Westseite) und Gehweg, RV frei bzw. gem. GRW zum KP Häßlerstraße <i>Fahrtrichtung Nord:</i> Fahrradstraße auf Ostseite Längsparken auf der Ostseite (Fahrbahnrand)  Einbahnstraße für Kfz in Fahrtrichtung Norden Straßenbahn auf Westseite, niveaugleich	Führung in Fahrtrichtung Süd durch Markierung stärker verdeutlichen

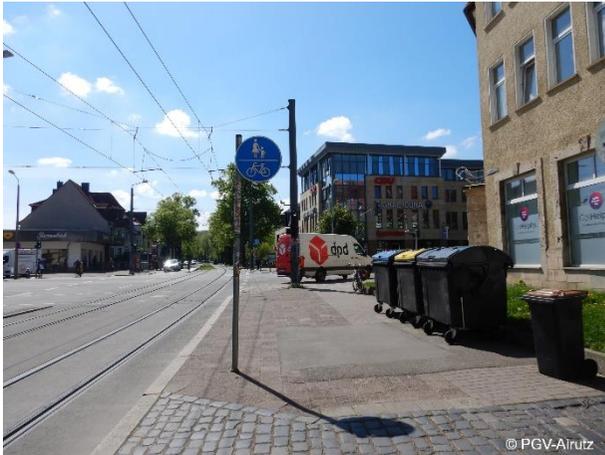
Abschnitt	Bestand	Mangel/ Lösungsansatz	Foto
<b>A002_P1:</b> <b>KP</b> <b>Windthorststraße/  Häßlerstraße/  Friedrich-Ebert-  Straße</b>	Knotenpunkt ist signalisiert Radverkehrsfurt mit separatem Radsignal (Bild: Radsignal aufgrund eines parkenden Lieferwagens nicht zu erkennen)	Fehlende Einheit von Betrieb und Entwurf (gem. Geh-/Radweg und separates Radsignal) → Trennung Rad- und Fußverkehr in Berücksichtigung der neu ausgebauten Verkehrsanlage in der Friedrich-Ebert-Straße (getr. Rad-/Gehweg) → Aufstellfläche für Linksabbieger in Häßlerstraße West in Fahrtrichtung Melchendorfer Straße markieren (siehe A003)  <i>Bauliche Trennung Rad- und Fußverkehr wird in Vorplanung  Johann-Sebastian-Bach-Straße berücksichtigt.</i>

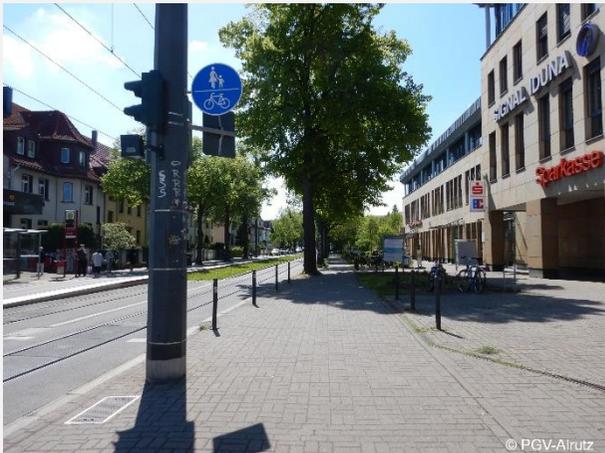
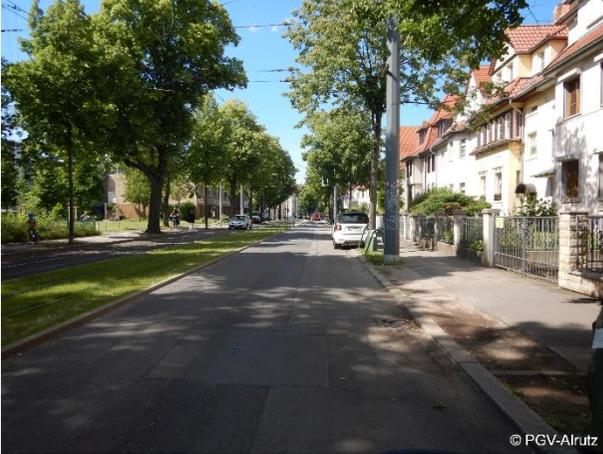
<b>B) Abzweig Friedrich-Ebert-Straße</b>			
<b>B001:</b> <b>Friedrich-Ebert-  Straße</b> (Häßlerstraße - Höhe Haltestelle Stadion Ost) Ca. 0,5 km	<i>Fahrtrichtung Süd (Bild 1):</i> Gemeinsamer Geh- und Radweg auf der Westseite bis Südpark Radweg südlich Südpark <i>Fahrtrichtung Nord (Bild 2):</i> Mischverkehr, T30 Straßenbahn auf Westseite; abschnittsweise separater Gleiskörper	<i>Ausbau des Seitenraums als getr. Rad-/Gehweg auf der  Westseite auf 2,00 m Breite (Radweg) auf einer Länge von ca.  0,2 km; realisiert 2022</i>  <i>Fahrtrichtung Süd:</i> → Südlich der Zufahrt zum Südpark (Abschnitt mit Straßenbahn) zusätzlich straßenbegleitenden Radweg auf Westseite ausbauen und aufgesetztes Parken aufgeben. <i>Aktuell in  Planung.</i>

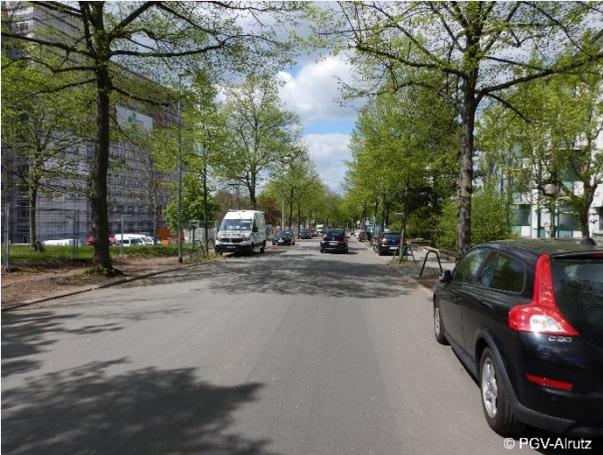
<p>© PGV-Alrutz</p>
<p><b>B002a:</b>  <b>Friedrich-Ebert-Straße</b> (Höhe Haltestelle Stadion Ost - Werner-Seelenbinder-Straße)            Ca. 0,3 km</p>	<p>Mischverkehr, T 50            (Höhe FGÜ: Tempo 30)            beidseitig (halb-)aufgesetztes Längsparken    <i>DTV: 2.500 Kfz/Tag</i></p>	<p>→ Übergang von Radweg auf Fahrbahn in Fahrtrichtung Süden sichern            → ggf. einseitigen Schutzstreifen in Fahrtrichtung Süden            → oder durchgehend auf Tempo 30 reduzieren              → Querungssicherung für linksabbiegenden Radverkehr in Fahrtrichtung Süden auf Höhe der Einfahrt zur Bahnlinie einrichten (z.B. Linksabbiegestreifen nur für Radverkehr im Schutz einer Mittelinsel markieren)</p>

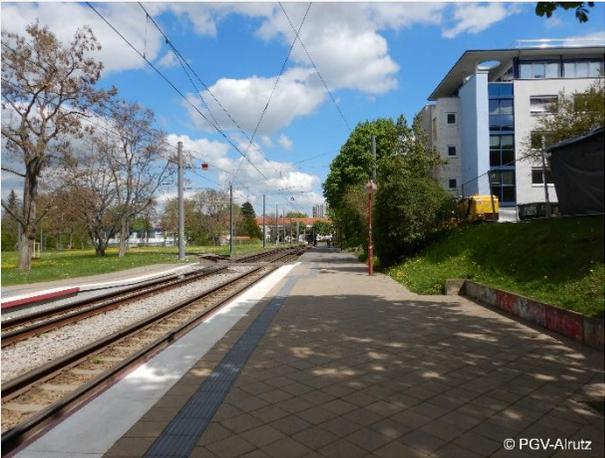
Abschnitt	Bestand	Mangel/ Lösungsansatz	Foto
<p><b>B002b:</b>  <b>Selbstständige Wegeverbindung</b>            (Höhe Haltestelle Stadion Ost - Melchendorfer Straße)  <i>(Alternative zu B002a)</i>            Ca. 0,3 km</p>	<p>Gem. Geh- und Radweg, Zweirichtungsverkehr, Breite ca. 4,00 m            Abschnittsweise über Haltestellenbereich</p>	<p>Bei hohem Fahrgastaufkommen an Haltestelle Konflikte zwischen Rad- und Fußverkehr zu erwarten.            → Verbreiterung der Wartefläche ins Grün prüfen            Fahrgastzahlen stadtauswärts: 412 Einsteiger und 1.832 Aussteiger (= 2.244 Fahrgäste)</p>

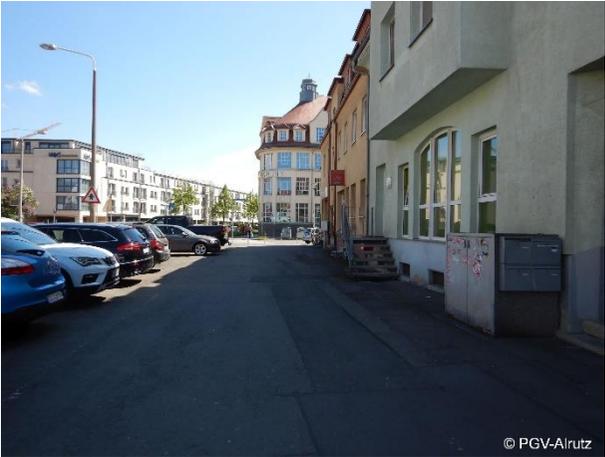
<p>© PGV-Alrutz</p>
<p><b>A003:</b>  <b>Häßlerstraße</b>            (Windthorststraße – Melchendorfer Straße)            Ca. 70 m</p>	<p>Mischverkehr, T 50 und Gehweg, Radverkehr frei auf Südseite            DTV ca. 9.000 Kfz/Tag (2021, Abschnitt Melchendorfer Str. bis Clara-Zetkin-Str.)</p>	<p>Ungeeignete Radverkehrsanlage            → Anbindung Windthorststraße – Melchendorfer Straße zu verbessern.            → Beidseitige Anlage von Radfahrstreifen prüfen            → Senkrecht- durch Längsparken ersetzen</p> <p><i>Wird in Vorplanung Johann-Sebastian-Bach-Straße/ Häßlerstraße berücksichtigt.</i></p>

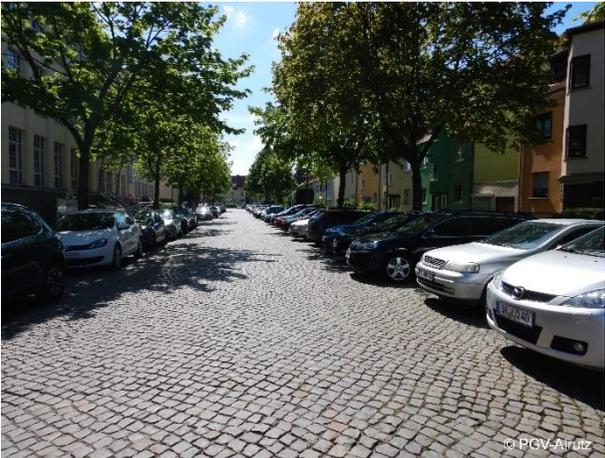
Abschnitt	Bestand	Mangel/ Lösungsansatz	Foto
<b>A004:</b> <b>Melchendorfer Straße</b> (Häßlerstraße – Straßenbahnlinie) Ca. 0,6 km	Mischverkehr, Tempo 30-Zone Natursteinpflaster/ Asphalt Beidseitig Parken: Wechsel aus Längs- und Senkrechtparken am Fahrbahnrand	Unzureichende Belagsqualität → Einrichtung einer Fahrradstraße: Fahrgassenbreite von mind. 3,50 m (besser: 4,00 m) (zzgl. STS zum Parken) gewährleisten. → Bevorrechtigung über Einmündungen → Asphaltierung (oder mindestens ebenen Pflasterstreifen) → Senkrechtparken in Längsparken umwandeln → Prüfen, ob Längsparken durchgehend erhalten bleiben kann.  (Hinweis: Asphaltierung mittelfristig nicht absehbar)

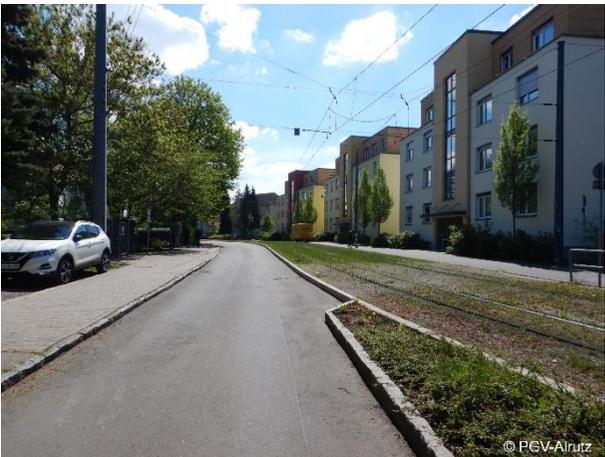
<b>A005:</b> <b>Melchendorfer Straße</b> (Straßenbahnlinie – Christian-Kittel-Straße) Ca. 0,1 km	Mischverkehr, Tempo 30-Zone Einbahnstraße für Kfz in Fahrtrichtung Nordosten, für Radverkehr in Gegenrichtung freigegeben Straßenbahn auf separatem Gleiskörper mittig	→ Einrichtung einer Fahrradstraße: Fahrgassenbreite von 3,50 m prüfen.

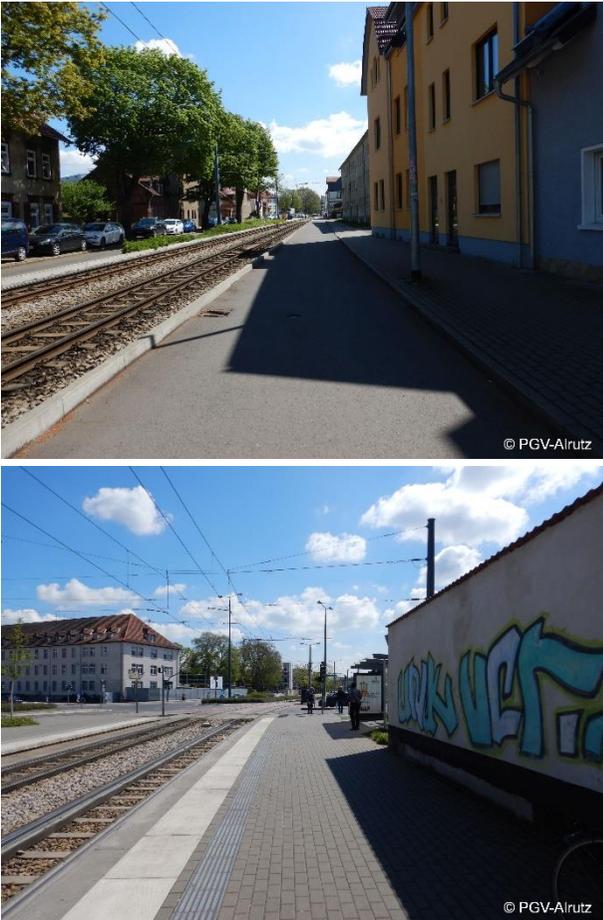
Abschnitt	Bestand	Mangel/ Lösungsansatz	Foto
<p><b>A006:</b>  <b>Melchendorfer Straße</b>            (Christian-Kittel-Straße – Kranichfelder Straße)            Ca. 0,2 km</p>	<p><i>Wechsel auf Südseite der Bahn</i>  <i>Fahrtrichtung Südost:</i>            Führung variiert:            Gem. Geh- und Radweg            (Zweirichtungsradsverkehr)            Mischverkehr, Tempo 30-Zone            (Bild 1)            Gehweg, Radverkehr frei            (Zweirichtungsradsverkehr) über            Haltestellenbereich (Bild 2)  <i>Fahrtrichtung Nordwest:</i>            Mischverkehr, Tempo 30-Zone            Kfz-Parken aufgesetzt auf Gehweg</p> <p>Straßenbahn auf separatem            Gleiskörper mittig</p>	<p>Haltestellenbereich wurde nach RVK 2014 ausgebaut: Bei hohem Fahrgastaufkommen an Haltestelle weiterhin Konflikte zwischen Rad- und Fußverkehr zu erwarten.            Fahrgastzahlen stadtauswärts: 250 Einsteiger und 500 Aussteiger (= 750 Fahrgäste) (Zunahme durch Erweiterung Polizeizentrum zu erwarten)  <i>kein weiterer Handlungsspielraum</i></p>

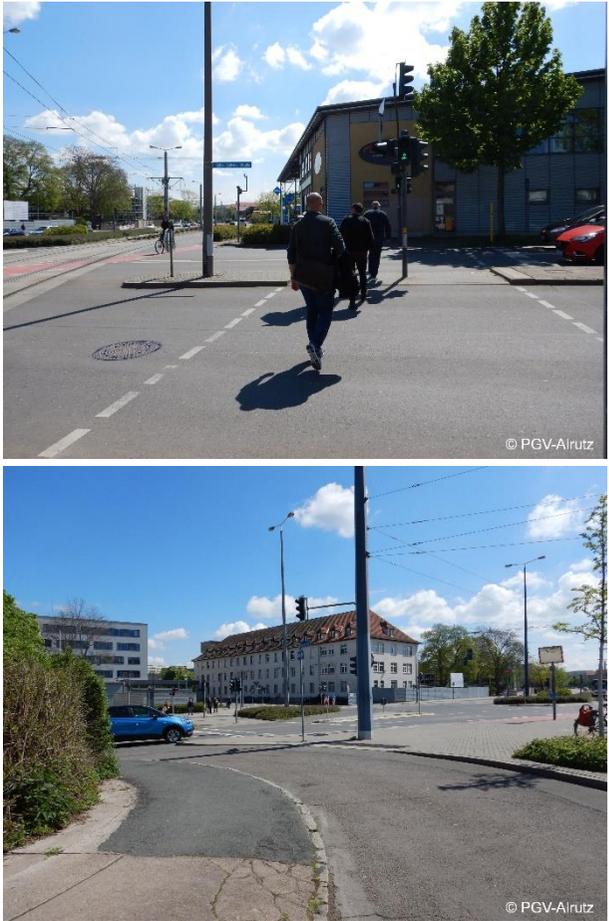
Abschnitt	Bestand	Mangel/ Lösungsansatz	Foto
<p><b>A006_P1:</b>  <b>KP Melchendorfer Straße/ Käthe-Kollwitz-Straße</b></p>	<p><i>In Fahrtrichtung Südosten:</i>  Gemeinsame Querung mit Fußverkehr, signalisiert (Bild 1)</p> <p><i>In Fahrtrichtung Nordwesten:</i>  Indirekte Querung über Käthe-Kollwitz-Straße - Am Schwemmbach - Bahnlinie</p>	<p><i>In Fahrtrichtung Südosten:</i>  Aufstellbereich für Radverkehr in Fahrtrichtung Süden (Kranichfelder Straße) auf aufgepflastertem Bereich/ Insel (Bordabsenkung ausweiten) einrichten und eigenes Radsignal installieren (Bild 2)</p> <p>Anschluss an vorhandene Radverkehrsfurt (Verlauf parallel zur Straße)</p> <p><i>In Fahrtrichtung Nordwesten:</i>  Querung direkter anlegen: Radverkehrsschleuse oder indirekt mit großer Aufstellfläche in der östlichen Zufahrt der Kranichfelder Straße für linksabbiegenden RV und Anbindung an Melchendorfer Str. Nordseite</p>

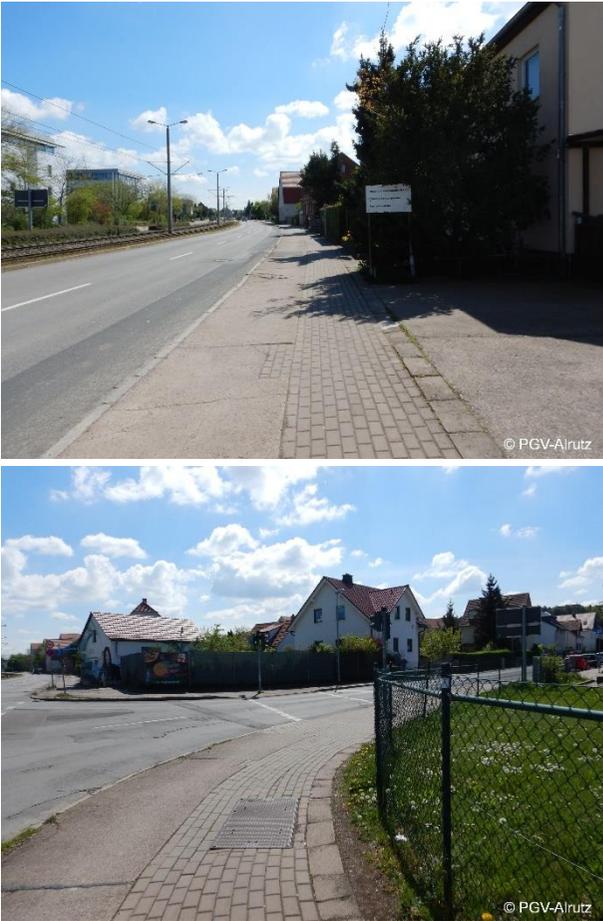
Abschnitt	Bestand	Mangel/ Lösungsansatz	Foto
<p><b>A007:</b>  <b>Kranichfelder Straße</b> (Käthe-Kollwitz-Straße – Blücherstraße)            Ca. 1,2 km</p>	<p>Beidseitig getr./ gem. Geh-/Radwege            Straßenbahn mittig auf separatem Gleiskörper            2 Kfz-Fahrsstreifen pro Richtung, z.T. weitere Abbiegefahrsstreifen, Tempo 50 bis 60            17.500 – 18.000 Kfz/Tag (2018)</p>	<p>Starke Einschränkung der Befahrbarkeit durch Belagsqualität            Fehlende Sicherheitstrennstreifen            Lichtmasten und Haltstellen im Seitenraum engen lichte Breite weiter ein.            Z.T. weit abgesetzte Furten (Verschwenks) an den signalisierten Knotenpunkten, fehlende/unzureichende Bordabsenkungen</p> <p><i>Konzeptstudie (2014) zur Umgestaltung des Straßenzuges Am Schwemmbach/ Kranichfelder Straße zw. Häßlerstraße und Knoten Am Wiesenhügel: Beidseitig Schutzstreifen in 1,50 m und überbreite Fahrsstreifen (5,50 m)</i>  <i>Entwurfsplanung (2021) Kranichfelder Str. 1 (Polizeidienststelle) sieht im Zuge eines Rechtsabbiegestreifens den Ausbau des Radwegs auf 2,10 m vor.</i></p> <p>→ Stufe 1: Fahrbahnsanierung und Entfall eines Kfz-Fahrsstreifens je Fahrtrichtung und Markierung von Radfahrstreifen (Prüfung für Teilbereiche: geschützte Radfahrstreifen).            → Stufe 2: Perspektivisch Komplettumbau: Rückbau mit Bordversatz und Anlage von Gehwegen in 2,50 m Breite und beidseitig bauliche Radwegen (Einrichtungsverkehr) prüfen.</p> <p><i>(siehe textliche Erläuterung zu Hauptroute 7)</i></p>

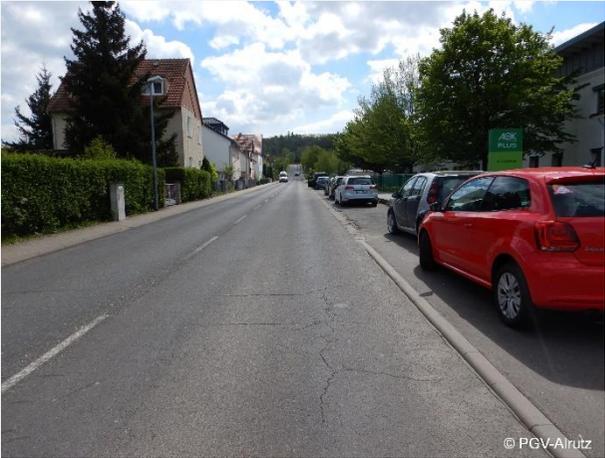
Abschnitt	Bestand	Mangel/ Lösungsansatz	Foto
<b>C) Südliche Alternative zur Kranichfelder Straße zw. Samuel-Beck-Weg und Wiesenhügel</b>			
<b>C001:</b> <b>Samuel-Beck-Weg</b> (Kranichfelder Straße – Gneisenaustraße) Ca. 0,2 km	Mischverkehr, Tempo 50 Fahrbahnbreite ca. 6,50 - 7,00 m Einseitig Längsparken in Parkbuchten auf der Westseite	Leichte Belagsschäden → Deckensanierung → einseitigen Schutzstreifen bergauf markieren und Sicherheitsstrennstreifen zum Parken ergänzen

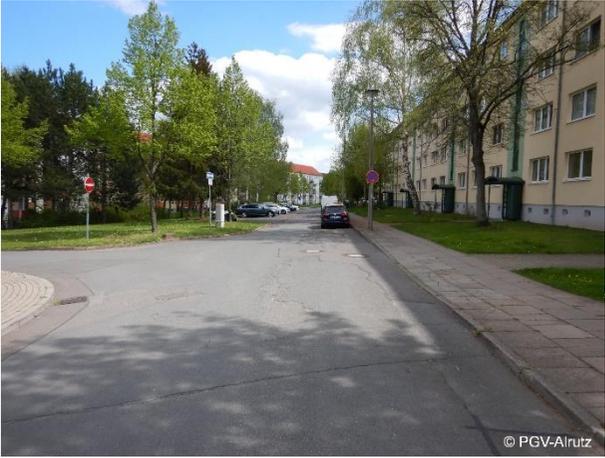
<b>C002:</b> <b>Gneisenaustraße</b> (Samuel-Beck-Weg – Friedemannweg) Ca. 0,2 km	Mischverkehr, Tempo 30-Zone Senkrechtparken auf Nordseite, Längsparken am Fahrbahnrand auf Südseite Wegeverbindung über Parkplatz	Wegeföhrung nicht intuitiv nutzbar Belag im Bereich des Parkplatzes unzureichend → Einrichtung einer Fahrradstraße prüfen (nur als Achse im Zusammenhang mit C003 und C004 sinnvoll): Fahrgassenbreite von mind. 3,50 m (besser: 4,00 m) (zzgl. STS zum Parken) gewährleisten. Prüfen, ob Parken durchgehend erhalten bleiben kann. → Senkrechtparken in Längsparken umwandeln. → Weg neu anlegen und Linienführung verbessern, sodass der Weg erst im östlichen Teil des Parkplatzes an den Friedemannweg anschließt → Im Bereich des Parkplatzes Fahrgasse markieren und Belag austauschen. (Umsetzung zu prüfen) → Wegweisung einrichten

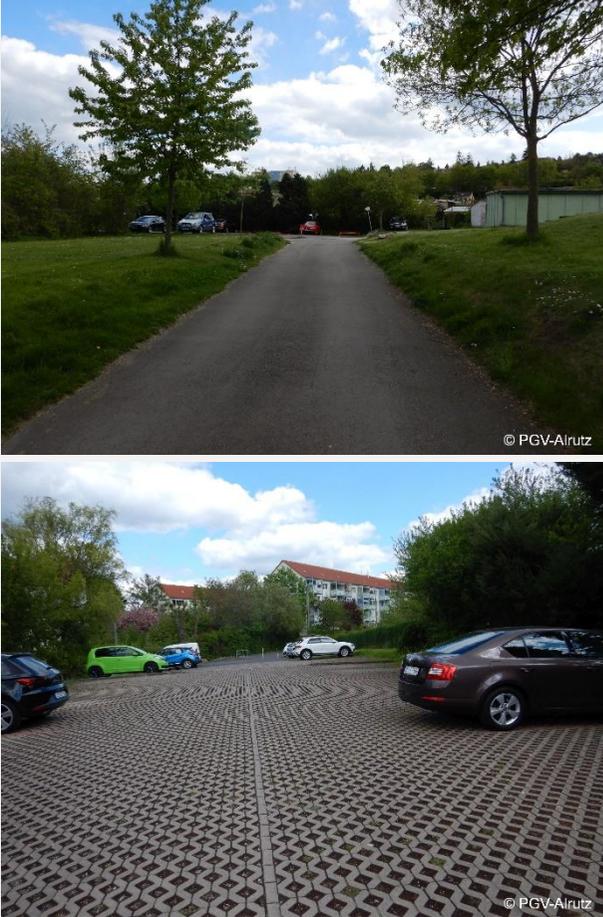
<p>The top photograph shows a gravel path leading through a green area with trees and a building in the background. The bottom photograph shows a parking area paved with interlocking cobblestones, with several cars parked and a multi-story building in the background.</p>

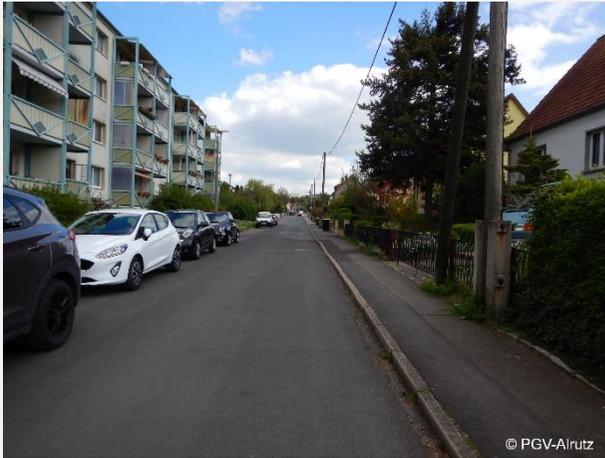
Abschnitt	Bestand	Mangel/ Lösungsansatz	Foto
<p><b>C003:</b>  <b>Friedemannweg</b>            (Gneisenaustraße –            Muldenweg)            Ca. 0,4 km</p>	<p>Mischverkehr, Tempo 30-Zone            Längsparken am Fahrbahnrand auf            der Nordseite (westl.            Friedemannweg Nr. 23)</p>	<p><i>Belagsschäden</i>            → Deckensanierung            → Einrichtung einer Fahrradstraße prüfen (nur als Achse im            Zusammenhang mit C002 und C004 sinnvoll):            Fahrgassenbreite von mind. 3,50 m (besser: 4,00 m) (zzgl. STS            zum Parken) gewährleisten.            → Prüfen, ob Parken durchgehend erhalten bleiben kann.            → Bevorrechtigung über Einmündungen zu prüfen            (Knotenbereich Muldenweg z.Zt. komplett aufgepflastert)</p>

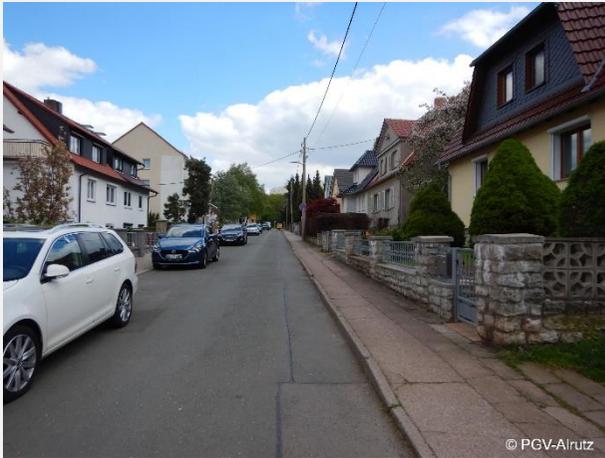
<p>© PGV-Alrutz</p>
<p><b>C004:</b>  <b>Paulinzeller Weg</b>            (Muldenweg –            Rottenbacher Weg)            Ca. 0,4 km</p>	<p>Mischverkehr, Tempo 30-Zone            Längsparken am Fahrbahnrand auf            der Nordseite</p>	<p>→ Einrichtung einer Fahrradstraße prüfen (nur als Achse im            Zusammenhang mit C002 und C003 sinnvoll):            Fahrgassenbreite von mind. 3,50 m (besser: 4,00 m) (zzgl. STS            zum Parken) gewährleisten.            → Entfall des Längsparkens auf der Nordseite prüfen.</p>

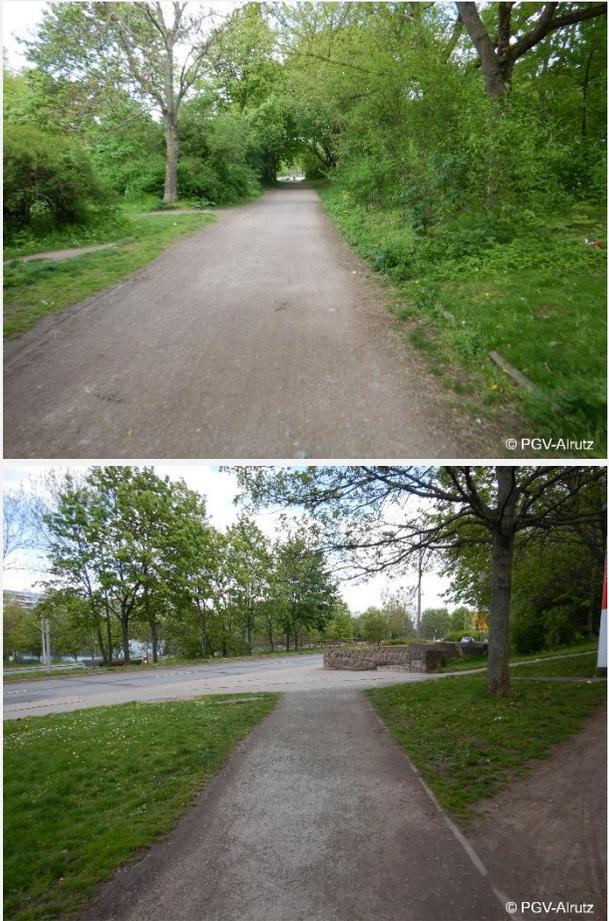
Abschnitt	Bestand	Mangel/ Lösungsansatz	Foto
<p><b>C005:</b>  <b>Selbstständige Wegeverbindung durch Kleiner Park</b>  (Rottenbacher Weg – Wiesenhügel)  Ca. 0,2 km</p>	<p>Gem. Geh- und Radweg  Wassergebundene Decke  <i>Anbindung an südlichen Seitenraum Kranichfelder Straße bzw. Unterführung zur Haltestelle Wiesenhügel und Nordseite Kranichfelder Straße</i></p>	<p>Unzureichende Belagsqualität  keine Beleuchtung  unzureichende Breite im Abschnitt südlich der Kranichfelder Straße  → Wegeausbau  → Asphaltierung  → Beleuchtung</p> <p><i>Planungswettbewerb "Neue Mitte Südost": Es ist eine Umnutzung der westlichen Parkfläche vorgesehen, zudem soll ein „Innerer Loop“ für Rad- und Fußverkehr entstehen.</i></p>

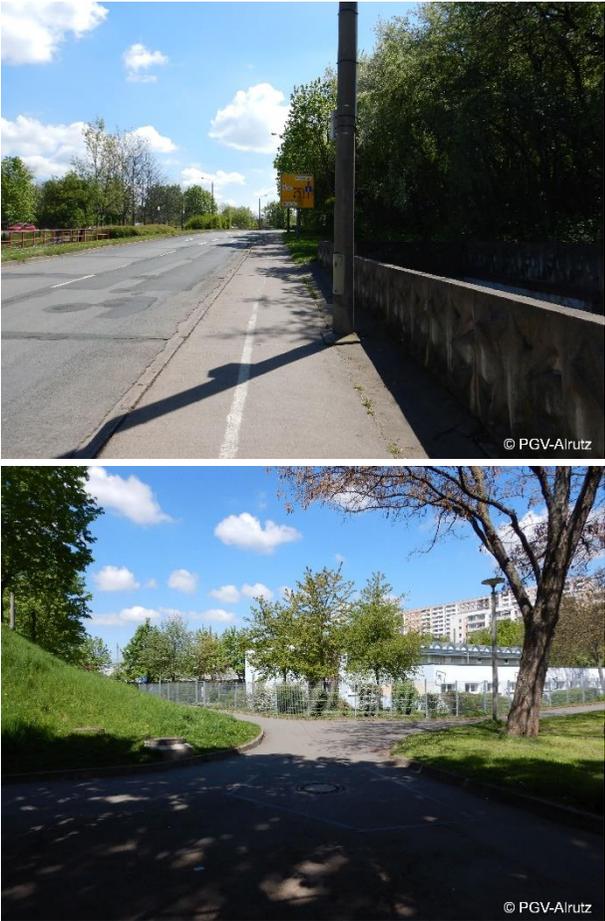
Abschnitt	Bestand	Mangel/ Lösungsansatz	Foto
<p><b>A008:</b>  <b>Kranichfelder Straße</b>            (Blücherstraße – Haarbergstraße)            Ca. 0,3 km</p>	<p><i>Südlich der Straße:</i>            Gehweg, Radverkehr frei (Bild 1) bzw. Mischverkehr  <i>Nördlich der Straße:</i>            Parallele Führung (gem. Geh-/Radweg für Zweirichtungsverkehr) (Bild 2)            Ca. 17.500 – 18.000 Kfz (2018)</p>	<p><i>Südlich der Straße:</i>            Ungeeignete Radverkehrsanlage            Unzureichende Breite und fehlende Sicherheitstrennstreifen            Starke Einschränkung der Befahrbarkeit durch Belagsqualität            Lichtmasten und Haltstellen im Seitenraum engen lichte Breite weiter ein.            Anbindung Kranichfelder an Haarberger bzw. Parallele unzureichend</p> <p><i>Nördlich der Straße:</i>            → Einfärbung der Radverkehrsfurten über Zufahrt Kaufland und Dornheimstraße</p> <p>→ Stufe 1: Entfall eines Kfz-Fahrstreifens je Fahrtrichtung und Markierung von Radfahrstreifen (Prüfung: geschützte Radfahrstreifen)            → Stufe 2: Mittelfristig Komplettumbau: Ausbau der Gehwege auf 2,50 m und beidseitige Anlage von baulichen Radwegen (Einrichtungsverkehr) prüfen</p> <p><i>(siehe textliche Erläuterung zu Hauptroute 7)</i></p> <p><i>Planungswettbewerb "Neue Mitte Südost": Der Entfall von einem Kfz-Fahrstreifen pro Richtung ist vorgesehen und die beidseitige Anlage von Radwegen. Durch die Etablierung eines äußeren Erschließungssystems kann die Kranichfelder Straße entlastet werden.</i></p>

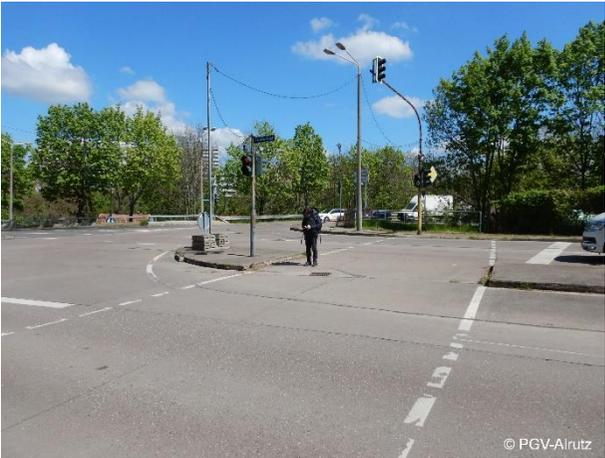
Abschnitt	Bestand	Mangel/ Lösungsansatz	Foto
<b>A008_P1: Kranichfelder Straße/ Haarbergstraße</b>	Radverkehr im Knotenpunkt nicht berücksichtigt. Querung mit Fußverkehrssignalisierung	<p>→ verbesserte Anbindung von Kranichfelder Straße und Haarbergstraße</p> <p>→ Querungsstelle um Radverkehrsfurt zur Anbindung der Südseite der Kranichfelder Straße an Haarbergstraße ergänzen</p> <p>→ Aufstellfläche für Linksabbieger in Kranichfelder Straße</p> <p>→ Anbindung von Radfahrstreifen in Kranichfelder Straße und Schutzstreifen in Haarbergstraße.</p> <p>→ Ergänzend wäre auch ein direktes Linksabbiegen in die Haarbergstraße möglich (Aufstellfläche in Kranichfelder Straße westlich der LSA).</p> <p><i>Planungswettbewerb "Neue Mitte Südost": Der Knotenpunkt wird komplett umgebaut. Radwege in Kranichfelder Straße und Haarbergstraße sind in Planung.</i></p> <p><i>Der Übergang vom südlichen Radweg in der Kranichfelder Straße in die Haarbergstraße muss gesichert werden.</i></p>

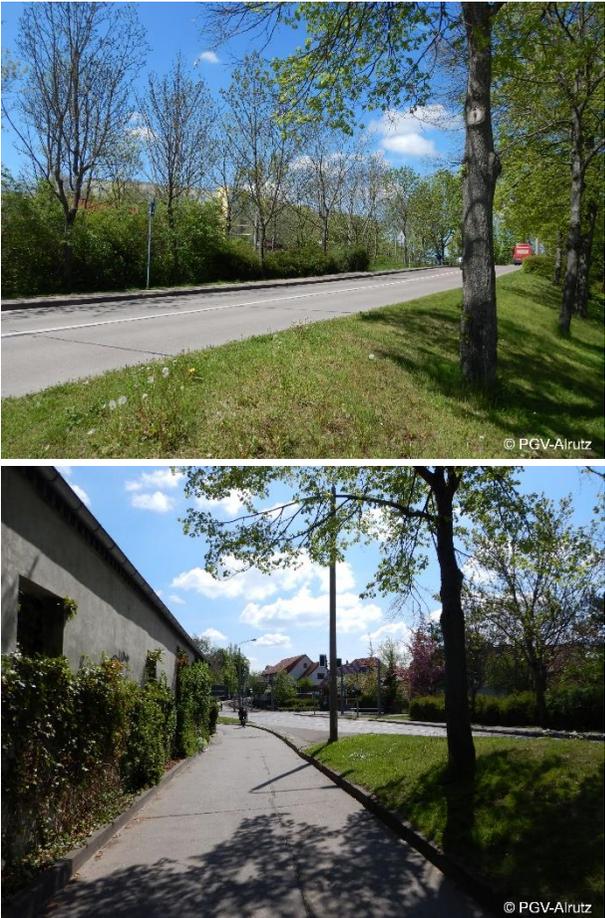
Abschnitt	Bestand	Mangel/ Lösungsansatz	Foto
<p><b>A009:</b>  <b>Haarbergstraße</b>            (Kranichfelder Straße – Am Sibichen)            Ca. 0,2 km</p>	<p><i>Haarbergstraße:</i>            Mischverkehr, T 50 (Bild 1)  <i>Parallele Führung:</i>            Erschließungsstraße (Bild 2)</p>	<p><i>Haarbergstraße:</i>            → Die bestehende Fahrbahnbreite erlaubt keine beidseitige Anlage von Schutzstreifen (v.a. bei leichter Steigung). Empfohlen wird ein einseitiger Schutzstreifen in einer Breite von 1,75 m auf der Nordseite. Gegenrichtung: Markierung einer Piktogrammreihe auf der Fahrbahn.            → Alternativ sollte die Nutzung des Parallelwegs für die Fahrtrichtung stadteinwärts geprüft werden. Dann kann ein einseitiger Schutzstreifen auf der Südseite der Haarbergstraße angelegt werden.</p> <p><i>Parallele:</i>            Belagsschäden            → Deckensanierung</p> <p><i>Planungswettbewerb "Neue Mitte Südost": Die beidseitige Anlage von Radwegen ist vorgesehen.</i></p>

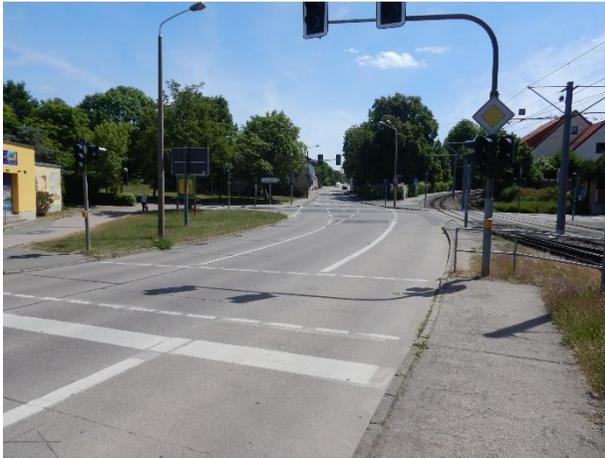
Abschnitt	Bestand	Mangel/ Lösungsansatz	Foto
<b>A009_P1:</b> <b>KP Am Sibichen/  Haarbergstraße</b>	Signalisierter Knotenpunkt Radverkehr im Mischverkehr	<p>→ fahrbahnnahe Querung der Haarbergstraße in Verlängerung Am Sibichen</p> <p>→ Verbreiterung der Aufstellflächen</p> <p>→ Anbindung an geplante Markierungslösungen in Haarbergstraße</p> <p>→ Der Lösungsansatz A009 (einseitiger Schutzstreifen) ist zu berücksichtigen.</p> <p><i>Planungswettbewerb "Neue Mitte Südost": Platz am Sibichen ist in Planung. Beidseitige Führung von Radwegen.</i></p> <p><i>Im Rahmen der Anlage des Platzes sollte auch eine Quermöglichkeit auf Höhe des Schulzwegs über die Haarbergstraße berücksichtigt werden.</i></p>

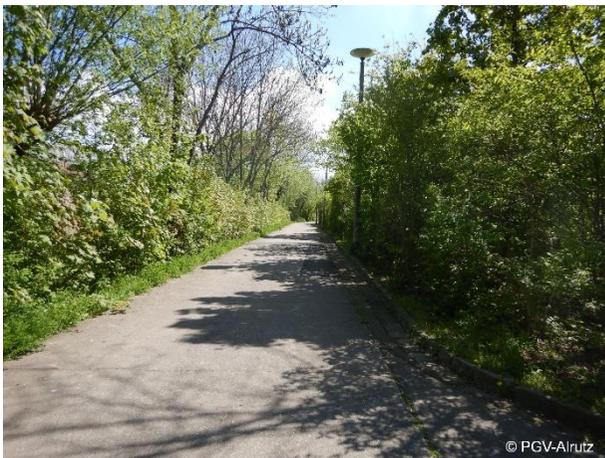
<b>A010:</b> <b>Holzergraben</b> (Schulzenweg – Schöntal) Ca. 0,8 km	Selbstständige Wegeverbindung (gem. Geh- und Radweg bzw. getr. Rad-/Gehweg) Über Haltestellenbereich Erfurt, Melchendorf	Engstelle Haltestellenbereich Unzureichende Belagsqualität <p>→ Bei Flächenverfügbarkeit Ausbau als getrennter Rad- und Gehweg</p> <p>→ Bevorrechtigung über Am Drosselberg einrichten</p> <p>→ Asphaltierung zw. Am Drosselberg und Schöntal</p> <p><i>Hinweis: Für Ausbau nach Westen Grunderwerb zw. Am Drosselberg und Curiestraße erforderlich (Private Flächen).</i></p> <p><i>Planungswettbewerb "Neue Mitte Südost":</i></p> <ul style="list-style-type: none"> <li>- umfassende gestalterische Aufwertung (Wegebelag, Grünstrukturen, Aufenthaltsbereiche etc.)</li> <li>- Verbesserung der Sicherheit an Straßenquerungen</li> <li>- Ergänzung von Wegebeleuchtung</li> </ul>

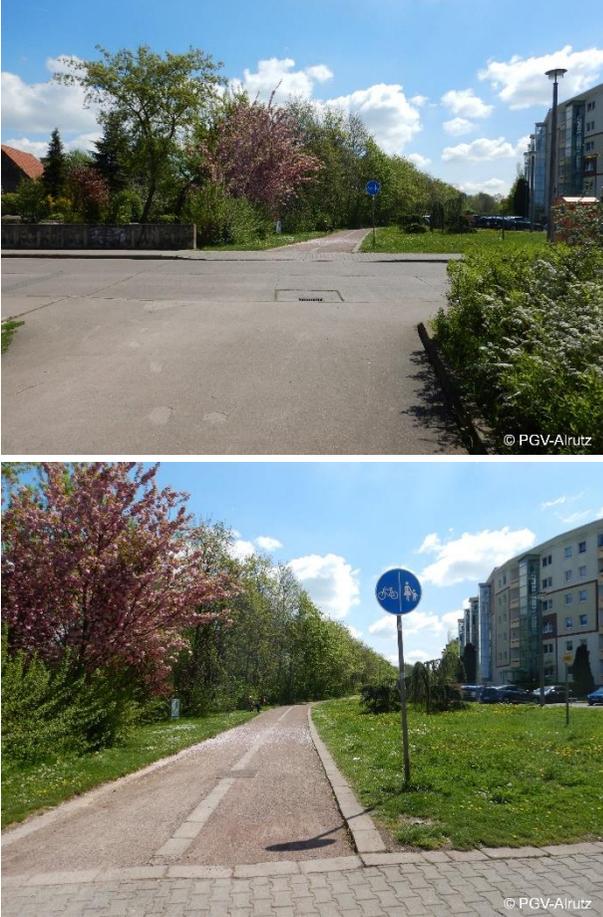
<p>The 'Foto' column contains two photographs. The top photograph shows a wide, paved asphalt area, possibly a parking lot or a wide path, with a manhole cover in the center. In the background, there are green trees, a blue sky with white clouds, and a modern multi-story apartment building. The bottom photograph shows a paved path leading away from the camera. To the right of the path, there is a blue circular sign with a white bicycle symbol and a pedestrian symbol, indicating a shared path for cyclists and pedestrians. The background is similar to the top photo, with trees and a building.</p>

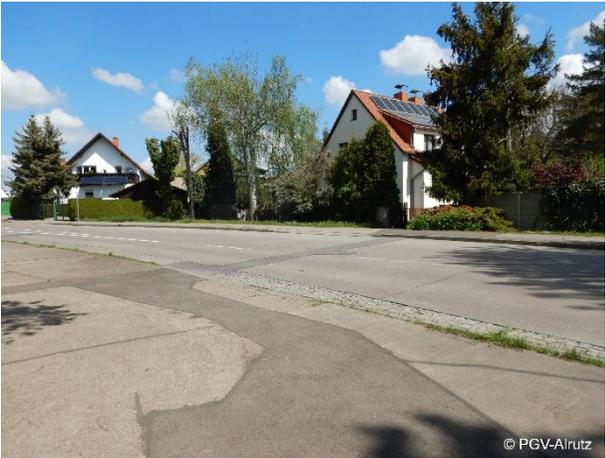
Abschnitt	Bestand	Mangel/ Lösungsansatz	Foto
<b>A010_P1</b> <b>Querung Schöntal</b> <b>Höhe Holzergaben</b>	Wartepflichtige Querung Schöntal in Fahrtrichtung Osten	Ungesicherte Querung → Neue Wegeföhrung (fahrdynamischer) im Zulauf zur Straße Schöntal. → In der Verlängerung Mittelinsel einrichten; ggf. mit einseitigem Bordversatz auf der Westseite

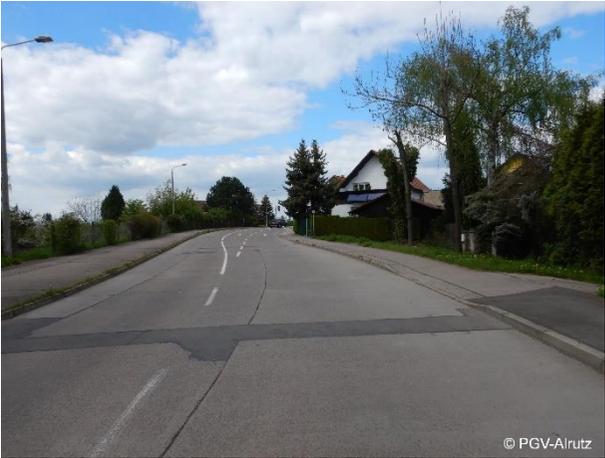
<b>A011:</b> <b>Schöntal</b> (Holzergaben – Haarbergstraße) Ca. 0,1 km	Mischverkehr, Tempo 50  4.600 Kfz/Tag (2020)	Belagsschäden → Deckensanierung → Tempo 30 bis Knotenpunkt Haarbergstraße ausweiten (südlicher Abschnitt im Bestand Tempo 30) → Schutzstreifen in Fahrtrichtung Norden markieren (bergauf) → Fahrradpiktogramme auf Westseite markieren

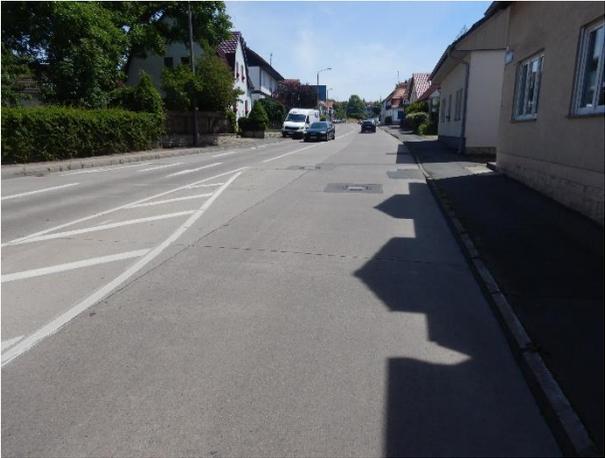
Abschnitt	Bestand	Mangel/ Lösungsansatz	Foto
<b>D) Alternative zu 009 – 010: Durchgehende Führung über Haarbergstraße</b>			
<b>D001:</b> <b>Haarbergstraße</b> (Schulzenweg – Schöntal) Ca. 0,7 km	Mischverkehr, Tempo 30 Östlich Am Drosselberg: beidseitig Gehweg, Radverkehr frei Für Kfz 1-streifig befahrbar, zusätzliche Abbiegestreifen an KP Halb aufgesetztes Parken auf der Südseite (keine Nutzung zum Befahrungszeitpunkt) Fahrbahnbreiten variieren Ca. 7.500 Kfz/Tag	Belagsschäden Fahrbahn und Seitenraum  → Innerhalb der bestehenden Fahrbahn sind beidseitige Schutzstreifen nicht realisierbar. Empfohlen wird ein einseitiger Schutzstreifen in einer Breite von 1,75 m auf der Südseite. Gegenrichtung: Markierung einer Piktogrammreihe auf der Fahrbahn.  <i>Planungswettbewerb "Neue Mitte Südost": Keine Radverkehrsverbindung vorgesehen.</i>

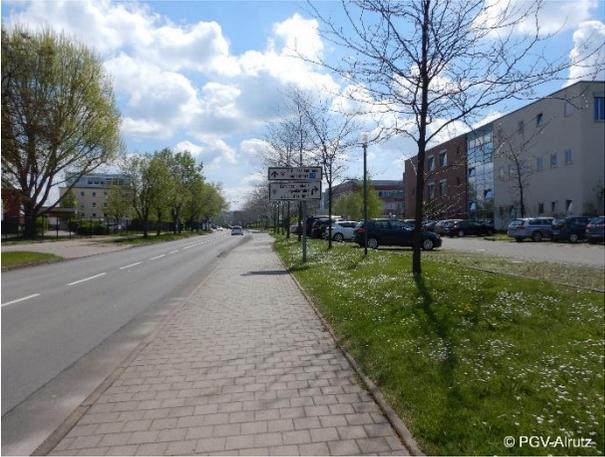
<b>A012:</b> <b>Haarbergstraße</b> (Schöntal – Am Urbicher Kreuz) Ca. 0,5 km	<i>Fahrtrichtung Süd:</i> Gehweg, Radverkehr frei  <i>Fahrtrichtung Nord:</i> Gem. Geh- und Radweg in 4,00 m Breite Fahrbahnbreiten variieren 7.500 Kfz/Tag, 4 % SV, Tempo 50 (2019)	<i>Fahrtrichtung Südost:</i> Belagsschäden bis Höhe Krankenhaus, südöstl. davon gefastetes Pflaster Zufahrt zum Krankenhaus: zu weit abgesetzte Querung → einseitigen Schutzstreifen markieren  <i>Fahrtrichtung Nordwest:</i> Belagsschäden → Belag des Seitenraums verbessern; Trennung Rad- und Fußverkehrs

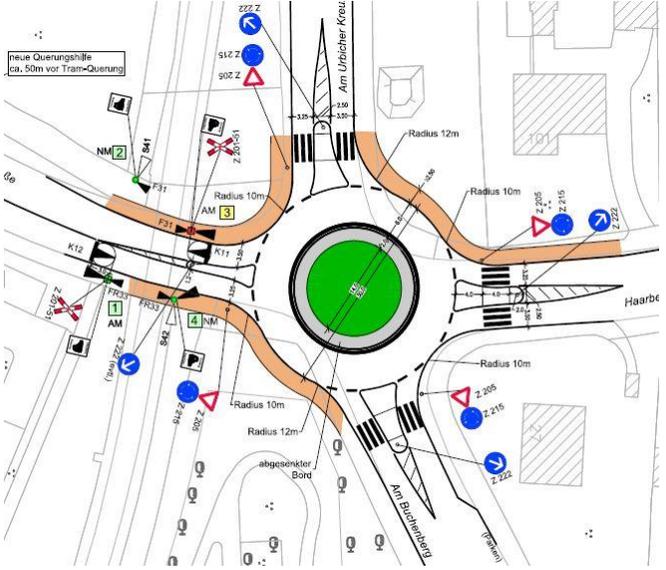
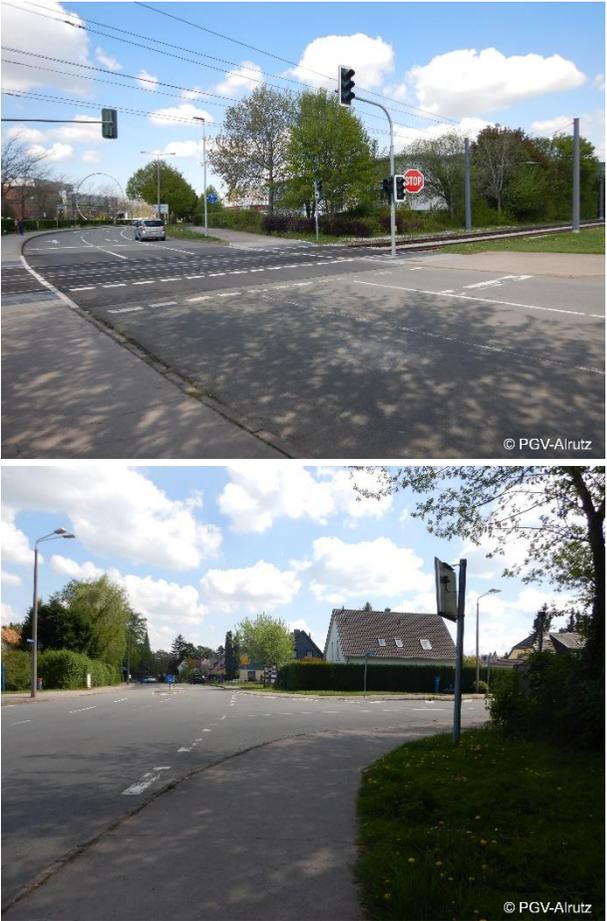
Abschnitt	Bestand	Mangel/ Lösungsansatz	Foto
<p><b>A012_P1:</b>  <b>Haarbergstraße/                      Urbicher Kreuz</b></p>	<p>Querung Bahnübergang signalisiert                      Umwegige Führung                      linksabbiegender Radverkehr                      Knotenpunkt nicht signalisiert,                      Mittelinsel in östl. Haarbergstraße</p>	<p><i>VTU: Kreisverkehr vorgesehen (Laut LH Signalisierung aufgrund Gleisquerung westl. Knotenpunktarm erforderlich)</i></p>

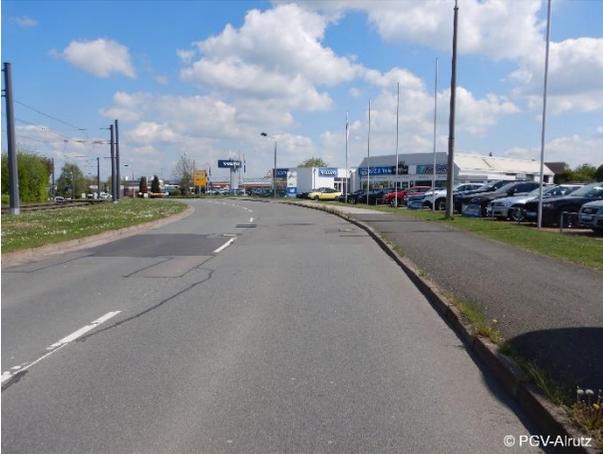
<p><b>A013:</b> <b>Am Urbicher Kreuz</b> (Haarbergstraße – Endhaltestelle Urbicher Kreuz) Ca. 0,5 km</p>	<p>Mischverkehr, Tempo 50 Busverkehr Straßenbahn auf separatem Gleiskörper auf der Westseite Fahrbahnbreiten ca. 7,50 m 3.500 Kfz/Tag (6% SV) (2020)</p>	<p>→ Beidseitige Anlage von Schutzstreifen in einer Breite von 1,50 m</p>

<p>The photograph shows a wide asphalt road with a tram track on the left side. In the background, there is a parking lot with several cars and some commercial buildings under a blue sky with scattered clouds. A small copyright notice '© PGV-Alrutz' is visible in the bottom right corner of the image.</p>
--	--	---	---

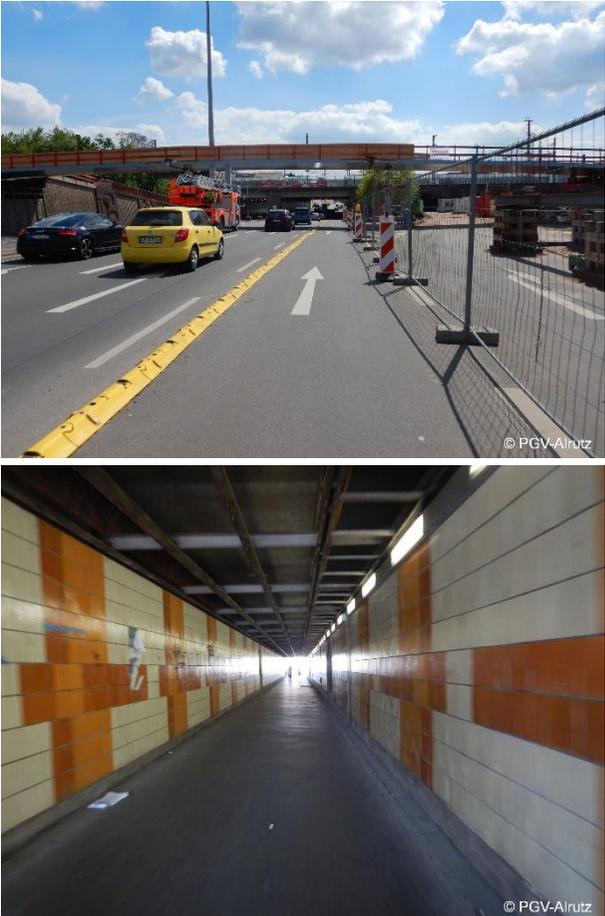
Abschnitt	Bestand	Mangel/ Lösungsansatz	Foto
<b>E) Alternative Stauffenbergallee – Clara-Zetkin-Straße – Anbindung Kranichfelder Straße</b>			
<p><b>E001:</b>  <b>Stauffenbergallee</b>            (Trommsdorffstraße – Schillerstraße)            Ca. 0,3 km</p>	<p><i>Fahrtrichtung Süden (Bild 1):</i>            Geschützter Radfahrstreifen (wegen Baustelle wurde temporär ein Kfz-Streifen für Radverkehr abmarkiert)</p> <p><i>Fahrtrichtung Norden (Bild 2):</i>            Gem. Geh- und Radweg im Zweirichtungsverkehr (östliche Tunnelröhre)</p>	<p><i>Planung Fernbushalt Schmidtstedter Knoten/Stauffenbergallee:</i>  <i>Freigabe der westlichen Tunnelröhre nur noch für Radverkehr und Fernbusse.</i></p>

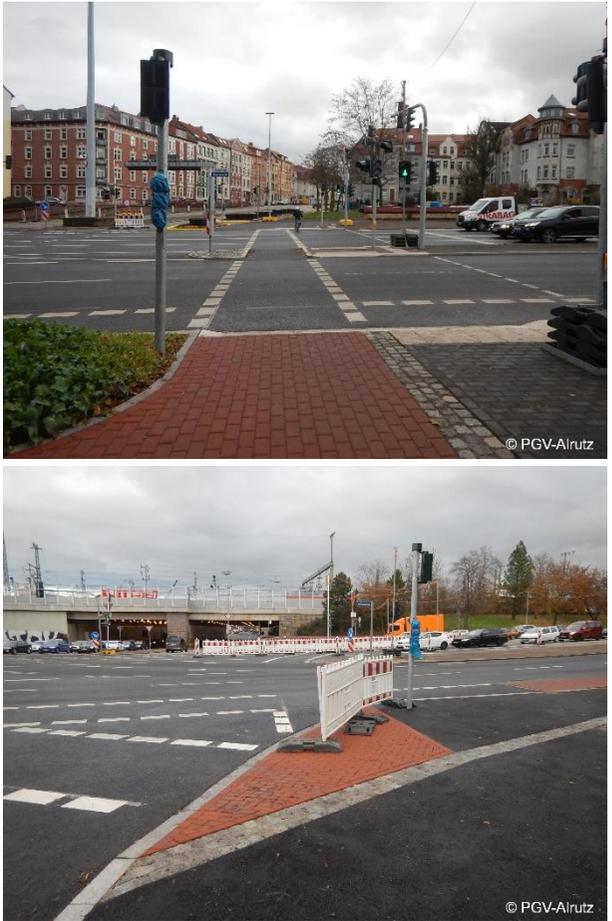
Abschnitt	Bestand	Mangel/ Lösungsansatz	Foto
<p><b>E001_P1:</b>  <b>KP</b>  <b>Stauffenbergallee/                      Schillerstraße/                      Clara-Zetkin-                      Straße/                      Weimarische                      Straße</b></p>	<p><i>Fahrtrichtung Süden:</i>                      Vorgezogene Aufstellfläche mit                      separatem Radsignal</p> <p><i>Fahrtrichtung Norden:</i>                      Mischverkehr, keine                      Berücksichtigung des Radverkehrs</p>	<p>Knoten wurde 2022 umgebaut. Vollständige Befahrbarkeit                      (oberirdische Querung aller Knotenarme) durch Radverkehr                      gegeben.</p>

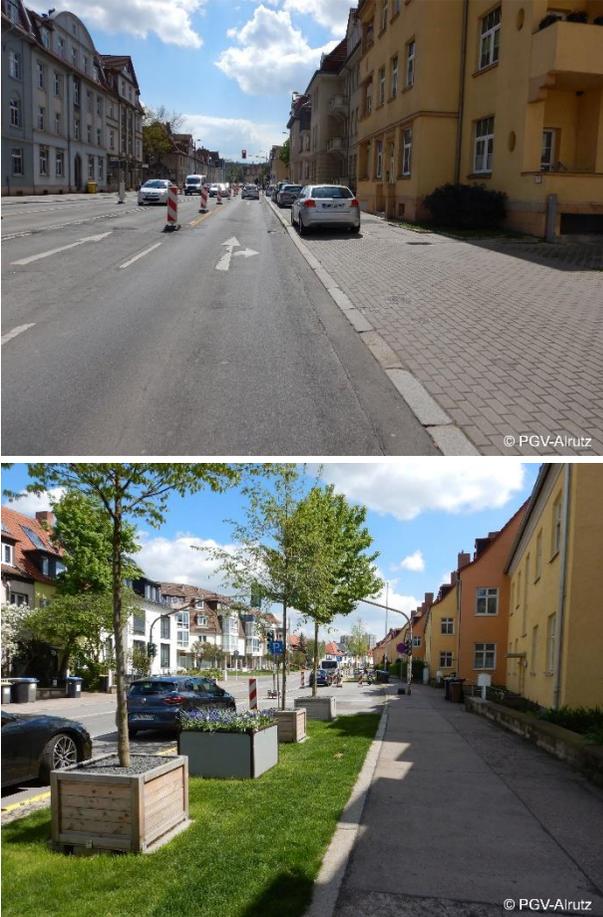
Abschnitt	Bestand	Mangel/ Lösungsansatz	Foto
<p><b>E002:</b>  <b>Clara-Zetkin-Straße</b>            (Schillerstraße – Häßlerstraße)            Ca. 1,0 km</p>	<p>Mischverkehr, Tempo 50 bzw. 30 (temporär)            Gehweg, Radverkehr frei            Längsparken in den Seitenräumen            12.500 – 14.000 Kfz/Tag            (Prognose 2025 nach Umbau)</p>	<p><i>Verkehrsversuch (zw. Damaschkestraße und Haageweg):</i>  <i>4 Fahrstreifen auf 2 Fahrstreifen reduziert: Einrichtung eines Grünstreifens und eines Parkstreifens.</i>  <i>Aktuell laufende Straßenplanung soll beinhalten:</i>  <i>Einen Kfz-Fahrstreifen je Richtung; straßenbegleitende Bäume.</i></p> <ul style="list-style-type: none"> <li>→ Reduzierung auf einen Kfz-Fahrstreifen pro Richtung.</li> <li>→ Beidseitige Anlage von Radfahrstreifen in 2,00 m Breite</li> <li>→ Entfall des Gehwegparkens auf ganzer Länge</li> <li>→ Ausbau der Gehwege auf 2,50 m Breite</li> <li>→ bei 6,00 m Fahrgasse für Kfz beidseitige Anlage von Grünstreifen mit Bäumen zu prüfen</li> <li>→ bei höheren Fahrgassenbreiten für Kfz einseitige Anlage von Baumreihe möglich</li> </ul>

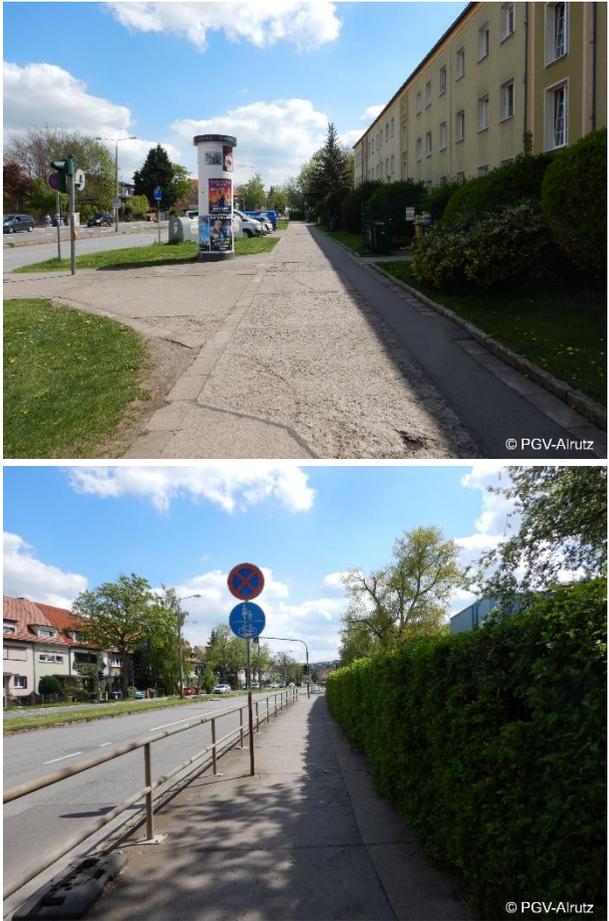
Abschnitt	Bestand	Mangel/ Lösungsansatz	Foto
<p><b>E003:</b>  <b>Am Schwemmbach</b>            (Häßlerstraße – Käthe-Kollwitz-Straße)            Ca. 0,7 km</p>	<p><i>Fahrtrichtung Süden:</i>            Gem. Geh- und Radweg (Breite und Qualität variiert)            Abschnittsweise Schräg- und Längsparken im Seitenraum</p> <p><i>Fahrtrichtung Norden:</i>            Gem. Geh- und Radweg (Breite und Qualität variiert)            Zw. Käthe-Kollwitz-Str. und Häßlerstraße Längsparken in Parkbuchten am Fahrbahnrand            2 Kfz-Fahrstreifen pro Richtung, z.T. weitere Abbiegefahrstreifen, mittlerer Grünstreifen, Tempo 60            14.000 Kfz/Tag (2 % SV) (2018)</p>	<p>ungeeignete Radverkehrsführung innerorts            weit abgesetzte Furten an den signalisierten Knoten            abschnittsweise Belagsschäden</p> <p><i>Konzeptstudie Umgestaltung des Straßenzuges Am Schwemmbach/ Kranichfelder Straße zw. Häßlerstraße und Knoten Am Wiesenhügel (2014): Beidseitig Schutzstreifen in 1,50 m und überbreite Fahrstreifen (5,50 m)</i></p> <ul style="list-style-type: none"> <li>→ Reduzierung auf einen Kfz-Fahrstreifen pro Richtung</li> <li>→ Temporeduzierung auf 50km/h</li> <li>→ Anlage von beidseitigen Radfahrstreifen in 2,00 m Breite</li> <li>→ Ausbau der Gehwege beidseitig auf mind. 2,50 m</li> </ul> <p><i>In der Achse Am Schwemmbach und Kranichfelder Straße können in einer ersten Umsetzungsstufe Radfahrstreifen auf dem entfallenen Kfz-Fahrstreifen markiert werden. Mittelfristig sollte der Komplettumbau der Straße (Ausbau der Gehwege und Anlage von baulichen Radwegen prüfen) geprüft werden.</i></p>

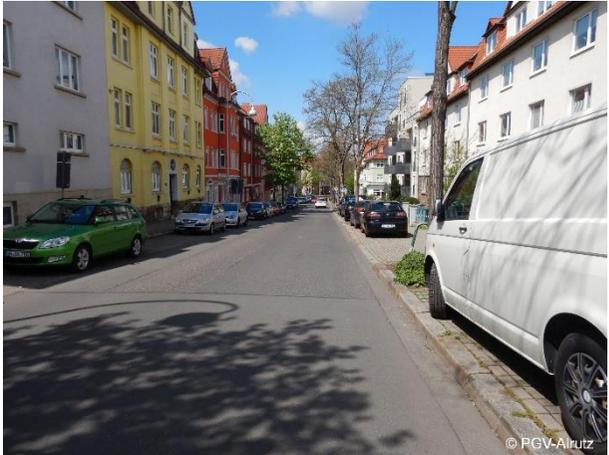
Abschnitt	Bestand	Mangel/ Lösungsansatz	Foto
<b>F) Alternative Wilhelm-Busch-Straße – Stadtweg – Dornheimstraße</b>			
<p><b>F001:</b>  <b>Wilhelm-Busch-Straße</b>                      (Weimarische Straße – Geraer Straße)                      Ca. 0,4 km</p>	<p>Mischverkehr, Tempo 30                      (zw. Weimarische Straße und Spielbergtor: gem. Geh- und Radwege)                      einseitig/ beidseitig Längsparken südl. Spielbergtor                      Busverkehr  <i>(Bild 1 = Fahrtrichtung Norden)</i>                      3.600 Kfz/Tag, 7,5% SV (2021)</p>	<p>→ Einrichtung Fahrradstraße prüfen unter Beachtung Bus-Haupttrasse im 7,5 Minuten-Takt                      → Fahrgassenbreite von mind. 3,50 m (besser: 4,00 m) (zzgl. STS zum Parken) gewährleisten.</p>

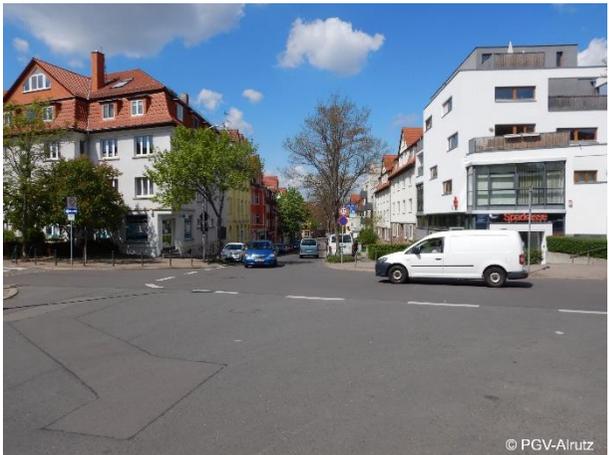
<p><b>F001_P1:</b>  <b>KP Wilhelm-Busch-Straße / Geraer Straße</b></p>	<p>Abknickende Vorfahrt Wilhelm-Busch-Straße Nord Richtung Geraer Straße Ost  <i>(Bild = Fahrtrichtung Norden)</i></p>	<p>→ Einrichtung eines Minikreisverkehrs unter Beachtung Bus-Haupttrasse im 7,5 Minuten-Takt (s.o.)</p>

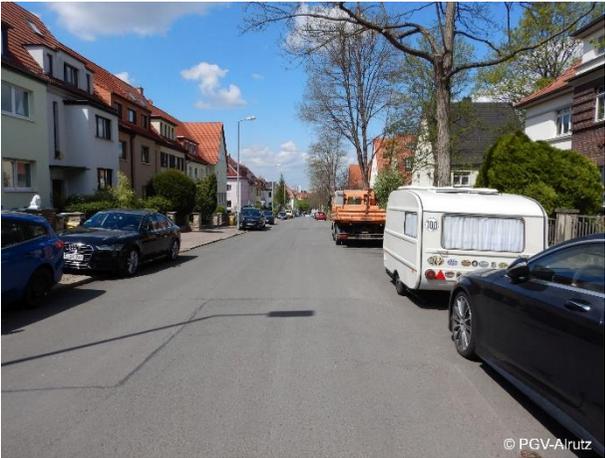
Abschnitt	Bestand	Mangel/ Lösungsansatz	Foto
<b>F002:</b> <b>Wilhelm-Busch-Straße</b> (Geraer Straße - Häßlerstraße) Ca. 0,6 km	Mischverkehr, Tempo 30-Zone Beidseitig Längsparken (Westseite: halb aufgesetzt; Ostseite: Fahrbahnrand) (Bild = Fahrtrichtung Norden) 1.900 – 2.200 Kfz/Tag, 4-5,5 % SV (2021)	<ul style="list-style-type: none"> <li>→ Einrichtung Fahrradstraße prüfen</li> <li>→ Bevorrechtigung über Einmündungen</li> <li>→ Fahrgassenbreite von mind. 3,50 m (besser: 4,00 m) (zzgl. STS zum Parken) gewährleisten.</li> <li>→ Prüfen, ob Parken durchgehend erhalten bleiben kann.</li> <li>→ Verkehrslenkung und/oder modale Filter erforderlich, um Durchgangsverkehr zu reduzieren</li> </ul>

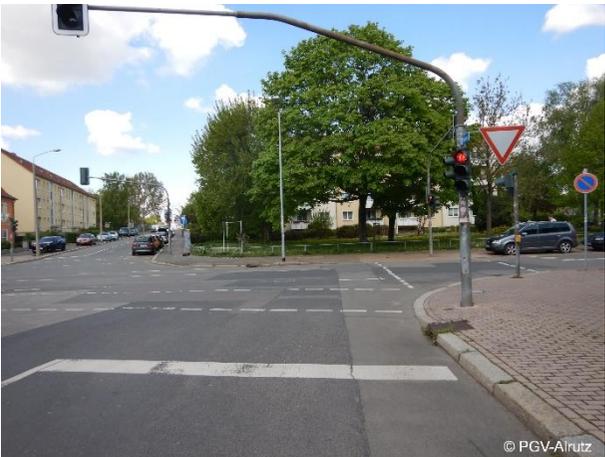
<b>F002_P1:</b> <b>KP Wilhelm-Busch-Straße/ Häßlerstraße</b>	Signalisierte Querung, Radverkehr im Mischverkehr (Bild = Fahrtrichtung Norden)	<ul style="list-style-type: none"> <li>→ ARAS markieren</li> <li>→ fahrradfreundliche Signalisierung</li> <li>→ Linienführung (Straßen leicht versetzt) markieren</li> </ul>
