Abschnitt	Bestand	Mangel/ Lösungsansatz	Foto
<b>Hauptroute 7</b>			
<b>A) Durchgehende Verbindung von Schillerstraße bis Endhaltstelle Urbicher Kreuz (Verlauf wie in RVK 2014)</b>			
<b>A001:</b> <b>Windthorststraße</b> (Schillerstraße - Damaschkestraße) Ca. 0,6 km	Fahrradstraße Einbahnstraße für Kfz in Fahrtrichtung Norden Längsparken auf der Ostseite (aufgesetzt auf Gehweg) Straßenbahn auf Westseite; separater Gleiskörper 450 – 600 Kfz/Tag (2021)	Fehlender Sicherheitsraum zum Parken → Fahrgassenbreite von mind. 3,50 m (besser: 4,00 m) (zzgl. STS zum Parken) gewährleisten. Prüfen, ob Parken durchgehend erhalten bleiben kann.

<b>Hauptroute 6a – Weimarische Straße und In den Froschäckern zw. Stauffenbergallee und Gewerbegebiet Linderbach</b>			
<b>Südseite (Fahrtrichtung stadtauswärts)</b>

<b>Hauptroute 6b – Rudolstädter Straße</b>			
<b>001: Rudolstädter Straße</b> (An der Kochschule – Konrad-Adenauer- Straße)	Mischverkehr, Tempo 50 In Knotenpunktzufahrt beidseitig gem. Geh-/Radwege  Ca. 4.000 Kfz/Tag, 6,5 % SV (2020)	→ Temporeduzierung auf 30 km/h bis Über den Krautländern ist zu prüfen → Übergang von gem. GRW auf Fahrbahn sichern

<b>Hauptroute 8 – Löberstraße, Arnstädter Straß

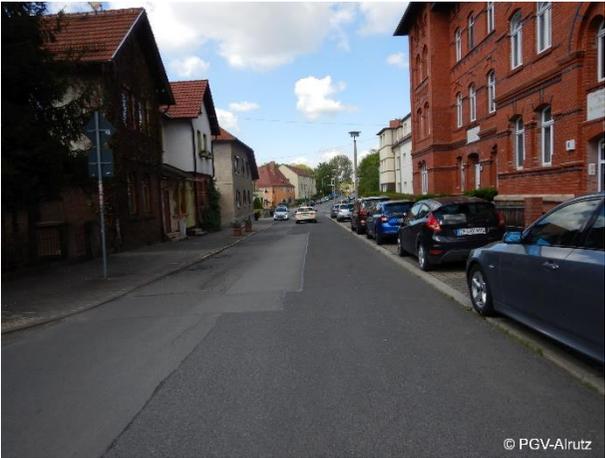
Abschnitt	Bestand	Mangel/ Lösungsansatz	Foto
<p><b>F003:</b>  <b>Stadtweg</b>            (Häßlerstraße – Hans-Loch-Straße)            Ca. 0,1 km</p>	<p>Mischverkehr, Tempo 30            Längsparken auf der Ostseite (Parkbuchten)  <i>(Bild = Fahrtrichtung Norden)</i>            1.100 Kfz/Tag, SV 11% (2021)</p>	<p>→ Einrichtung Fahrradstraße prüfen            → Fahrgassenbreite von mind. 3,50 m (besser: 4,00 m) (zzgl. STS zum Parken) gewährleisten. Prüfen, ob Parken erhalten bleiben kann.            → Ggf. Verkehrslenkung und/oder modale Filter erforderlich, um Durchgangsverkehr zu reduzieren</p>

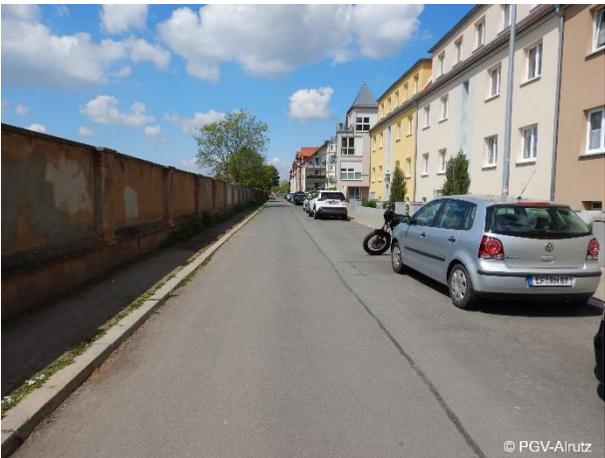
<p>© PGV-Alrutz</p>
<p><b>F004:</b>  <b>Stadtweg</b>            (Hans-Loch-Straße - Clausewitzstraße)            Ca. 0,5 km</p>	<p>Mischverkehr, Tempo 30-Zone            Längsparken auf der Ostseite der Fahrbahn            Modaler Filter Höhe Clausewitzstraße  <i>(Bild = Fahrtrichtung Norden)</i></p>	<p>→ Einrichtung Fahrradstraße prüfen            → Fahrgassenbreite von mind. 3,50 m (besser: 4,00 m) (zzgl. STS zum Parken) gewährleisten. Prüfen, ob Parken erhalten bleiben kann.</p>

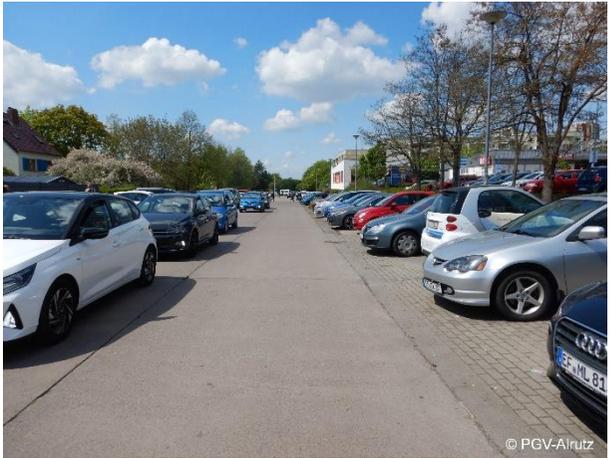
Abschnitt	Bestand	Mangel/ Lösungsansatz	Foto
<p><b>F005:</b>  <b>Scharnhorststraße</b>                      (Blücherstraße – Clausewitzstraße)  <b>Ca. 0,6 km</b></p>	<p>Mischverkehr, Tempo 30-Zone                      Beidseitig Senkrechtparken in Parkbuchten, abschnittsweise Längsparken am Fahrbahnrand (illegal?), sehr hohes Parkaufkommen  <i>(Bild = Fahrtrichtung Norden)</i></p> <p><i>keine aktuellen Verkehrsstärken vorliegend (Annahme: zw. 4.000 – 5.000 Kfz/Tag)</i></p>	<p>Im Bestand aufgrund von Verkehrsstärke, vielen Zufahrten und Parkverkehr keine attraktive Fahrradstraße möglich.                      Neuordnung Parken erforderlich.                      → Mindestens Entfall Längsparken am Fahrbahnrand.                      → Anlage Quartiersgarage prüfen.</p>

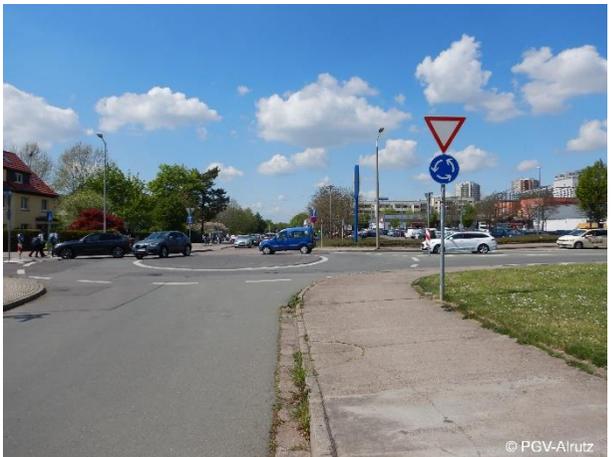
<p>© PGV-Alrutz</p>
<p><b>F005_P1:</b>  <b>KV</b>  <b>Scharnhorststraße/ Blücherstraße</b></p>	<p>Mini-Kreisverkehr  <i>(Bild = Fahrtrichtung Westen)</i></p>	<p>kein Handlungsbedarf</p>

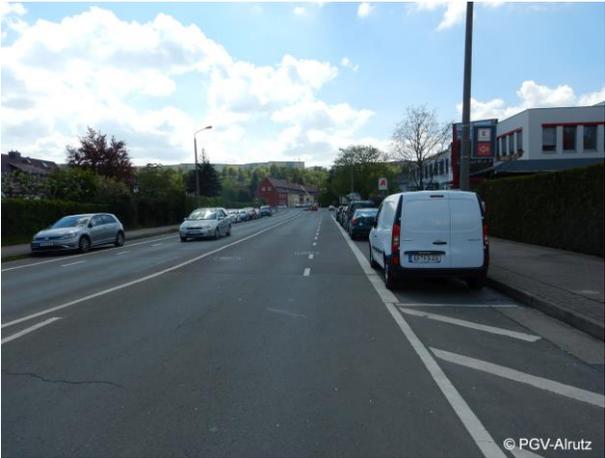
Abschnitt	Bestand	Mangel/ Lösungsansatz	Foto
<b>F006:</b> <b>Blücherstraße</b> (Scharnhorststraße – Kranichfelder Straße)	Beidseitig Schutzstreifen Beidseitig markierte Parkstreifen (Längsparken)	Fehlende Sicherheitstrennstreifen zum Parken → Sicherheitstrennstreifen zum Parken markieren → Schutzstreifen verbreitern (mind. 1,50 m breit) → mittlere Leitlinie entfernen → Schutzstreifen bis KP Kranichfelder Straße durchziehen und Aufstellbereich schaffen. → Anbindung an geplante Radfahrstreifen in Kranichfelder Straße berücksichtigen.

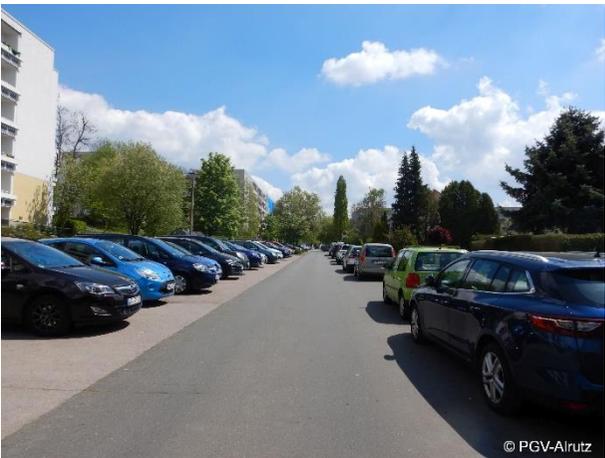
<b>F007:</b> <b>Dornheimstraße</b> (Blücherstraße – Stielersstraße) Ca. 0,4 km	Mischverkehr, Tempo 30-Zone Einbahnstraße für Kfz in Fahrtrichtung Osten, Radverkehr in Gegenrichtung frei Nordseite: Senkrechtparken in Parkbuchten, Südseite: Längsparken am Fahrbahnrand, hohes Parkaufkommen	Im Bestand aufgrund von Verkehrsstärke, vielen Zufahrten und Parkverkehr keine attraktive Fahrradstraße möglich. Neuordnung Parken erforderlich. → Anlage Quartiersgarage prüfen. → Ggf. Verkehrslenkung und/oder modale Filter erforderlich, um Durchgangsverkehr zu reduzieren.

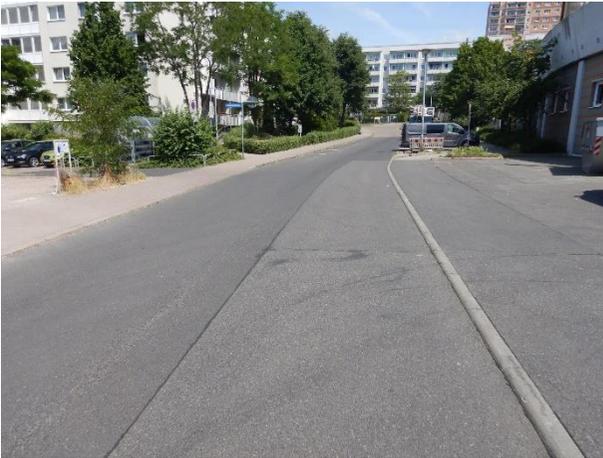
Abschnitt	Bestand	Mangel/ Lösungsansatz	Foto
<b>F008:</b> <b>Dornheimstraße</b> (Stielerstraße – Kranichfelder Straße) Ca. 0,1 km	Mischverkehr, Tempo 30-Zone Ostseite: Schrägparken in Parkbuchten <i>(Bild = Fahrtrichtung Norden)</i>	Kein akuter Handlungsbedarf. Einrichtung Fahrradstraße nur im Zusammenhang mit Dornheimstraße und Scharnhorststraße sinnvoll. (siehe F005 und F006).

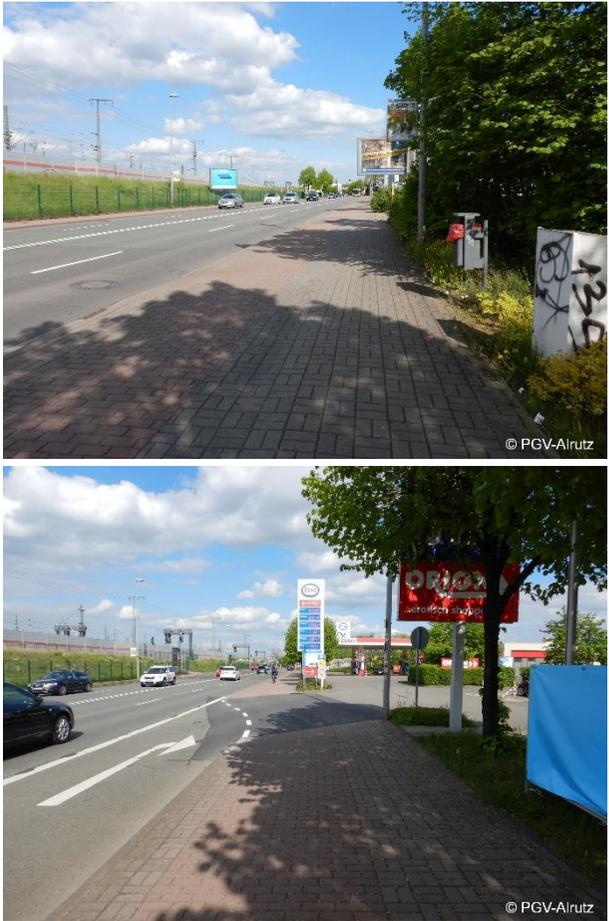
Abschnitt	Bestand	Mangel/ Lösungsansatz	Foto
<p><b>001:</b> <b>Weimarische Straße</b> (Stauffenbergallee – Rudolstädter Straße)</p>	<p>Getr. Rad-/Gehweg (in Gegenrichtung als „Gehweg, RV frei“ beschilbert) Breite ca. 1,50 m Breiten der Sicherheitstrennstreifen variieren gefastes Pflaster</p> <p>29.500 Kfz/Tag, 7,5% SV, Tempo 60 (2015)</p>	<p>Breite und Belag für Hauptroute unzureichend An Grundstückszufahrten (z.B. Tankstellen) wird der Radweg nicht durchgeführt, Furten fehlen z.T. Engstellen an Wartebereichen der Bushaltestellen z.T. weit abgesetzte Furten an signalisierten Knotenpunkten Masten schränken lichte Breite weiter ein. Beschilderung in linker Fahrtrichtung erlaubt auch die Nutzung des Gehwegs in Schrittgeschwindigkeit</p> <p>→ Freigabe für Radverkehr in Gegenrichtung aufheben → Ausbau Radweg Südseite auf 2,00 m Breite und Asphaltierung (Reduzierung Fahrstreifenbreite und/oder Mittelstreifen) → Hindernisse versetzen → Radweg an Zufahrten durchziehen (Radwegüberfahrt) oder deutlich markieren</p> <p>Wenn Freigabe in Gegenrichtung beibehalten werden soll, dann gemäß StVO nur mit Zusatzschild „Radverkehr frei“</p>

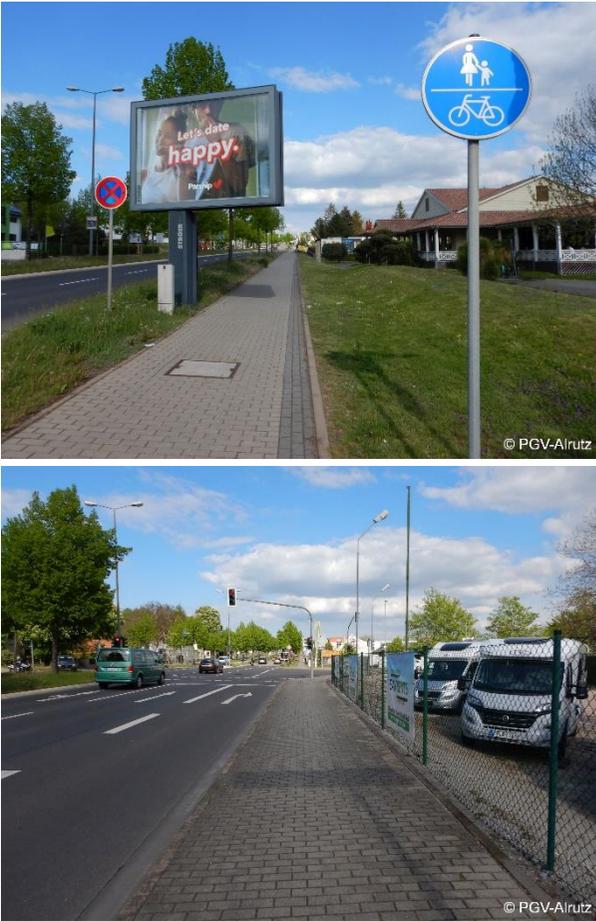
Abschnitt	Bestand	Mangel/ Lösungsansatz	Foto
<p><b>002:</b> <b>Weimarische Straße</b> (Rudolstädter Straße – Linderbacher Straße (K 42) in Höhe Globus-Markt)</p>	<p>Gem. Geh- und Radweg (im westlichen Abschnitt in Fahrtrichtung West als „Gehweg, RV frei“ beschildert) Breite ca. 2,30 – 2,50 m Breiten der Sicherheitstrennstreifen variieren gefastes Pflaster 19.000 – 33.500 Kfz/Tag, Tempo 60 (2015)</p>	<p>Belag für Hauptroute unzureichend an Grundstückszufahrten (z.B. Tankstellen) wird der Radweg nicht durchgeführt, Furten fehlen z.T. Engstellen an Wartebereichen der Bushaltestellen z.T. weit abgesetzte Furten an signalisierten Knotenpunkten Masten schränken lichte Breite weiter ein. Im Bereich von Rechtsabbiegestreifen für Kfz fehlen die Sicherheitstrennstreifen</p> <p>→ Freigabe für Radverkehr in Gegenrichtung aufheben → Ausbau gem. Geh- und Radweg auf 2,50 bis 3,00 m Breite und Asphaltierung (Eingriffe in Grünstreifen zur Fahrbahn (Baumbestand muss geschont werden) und/oder Gewerbeflächen (Privatgrund) erforderlich; Detailplanung erforderlich) → Hindernisse versetzen → gem. Geh-/Radweg an Zufahrten durchziehen (Radwegüberfahrt) oder deutlich markieren</p>

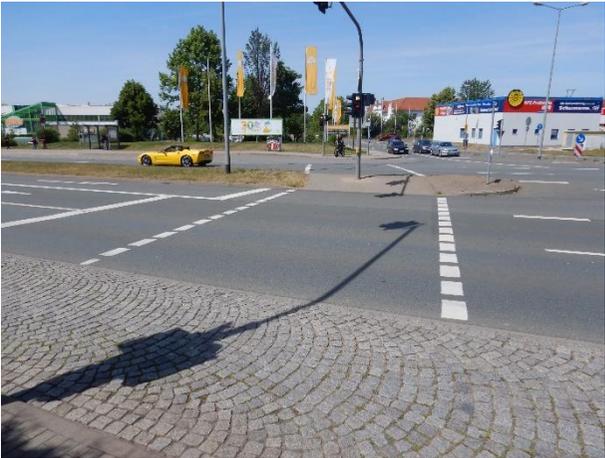
Abschnitt	Bestand	Mangel/ Lösungsansatz	Foto
<b>002_P1:</b> <b>KP Weimarische Straße/  Linderbacher Straße</b>	<i>Fahrtrichtung stadtauswärts:</i> Signalisierter Knotenpunkt Radverkehr quert mit Kombisignal über westlichen Arm der Weimarischen Straße Weiterführung über freigegebenen linken Seitenraum in Richtung Gewerbegebiet (nördl. Weimarische Straße)	<i>Fahrtrichtung stadtauswärts:</i> → Neue Querung für Radverkehr über östlichen Knotenarm Weimarische Straße einrichten (Radsignal) und Anbindung an Mischverkehr über kurzen Schutzstreifen

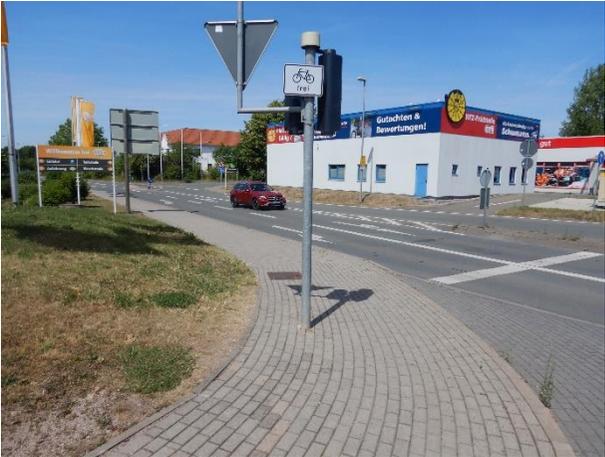
<b>003:</b> <b>Abzweig Weimarische Straße</b> (Weimarische Straße bis Parkplatz)	Mischverkehr, Tempo 50 Gehweg, Radverkehr frei im Zweirichtungsverkehr auf Westseite Gefastes Pflaster Mittelinsel zur Anbindung der Parkplatzüberfahrt	→ Temporeduzierung auf 30 km/h → Freigabe für linke Fahrtrichtung des Gehwegs aufheben

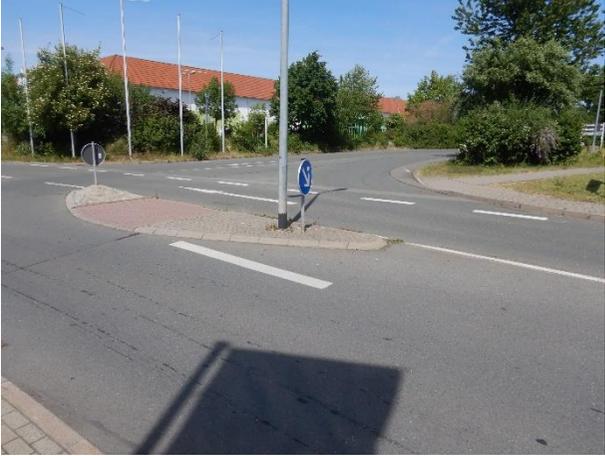
<b>004:</b> <b>Parkplatzführung</b> (Abzweig Weimarische Straße – Selbstständige Wegeverbindung)	Mischverkehr auf Parkplatz	Hohes Konfliktpotenzial mit Parksuchverkehr. Führung nicht intuitiv nutzbar. Engstelle auf Höhe Imbisswagen.  → Eindeutige Führung für Radverkehr abmarkieren → Ggf. südlichen vom nördlichen Teil des Parkplatzes trennen (dann weitere Zufahrt zu Tankstelle etc. im südlichen Teil schaffen) und mittig selbstständige Wegeverbindung einrichten, die nicht vom Kfz-Verkehr gequert werden kann. → Ausbau auf durchgehend 3,00 m Breite (ggf. Eingriffe ins Grün auf Höhe Imbiss)

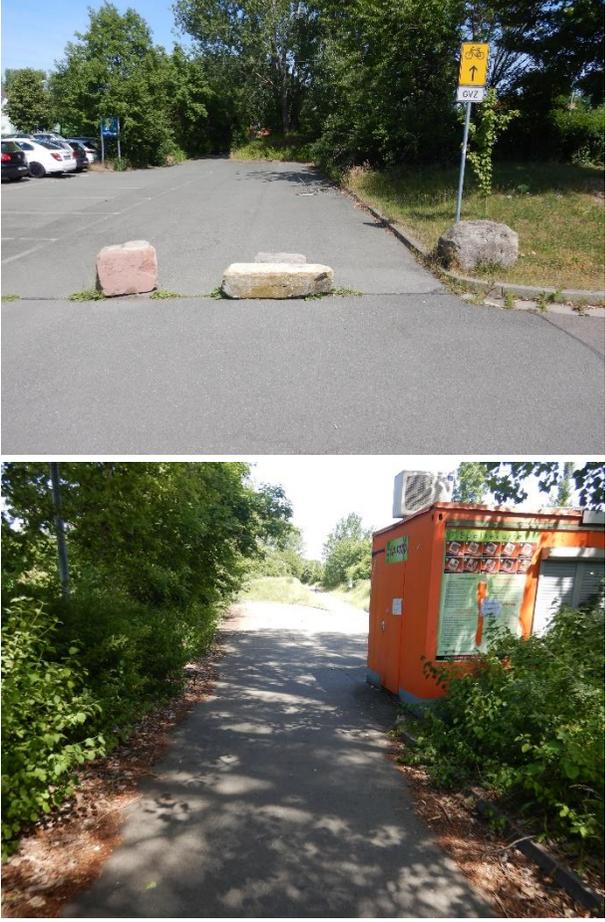
Abschnitt	Bestand	Mangel/ Lösungsansatz	Foto
<b>005:</b> <b>Selbstständige Wegeverbindung</b> (Parkplatz – Bei den Froschäckern)	Gem. Geh- und Radweg, Zweirichtungsverkehr Ca. 2,50 m Breite	Beleuchtung ergänzen. Anbindung an Bei den Froschäckern an den vorhandenen Radweg auf der Nordseite.

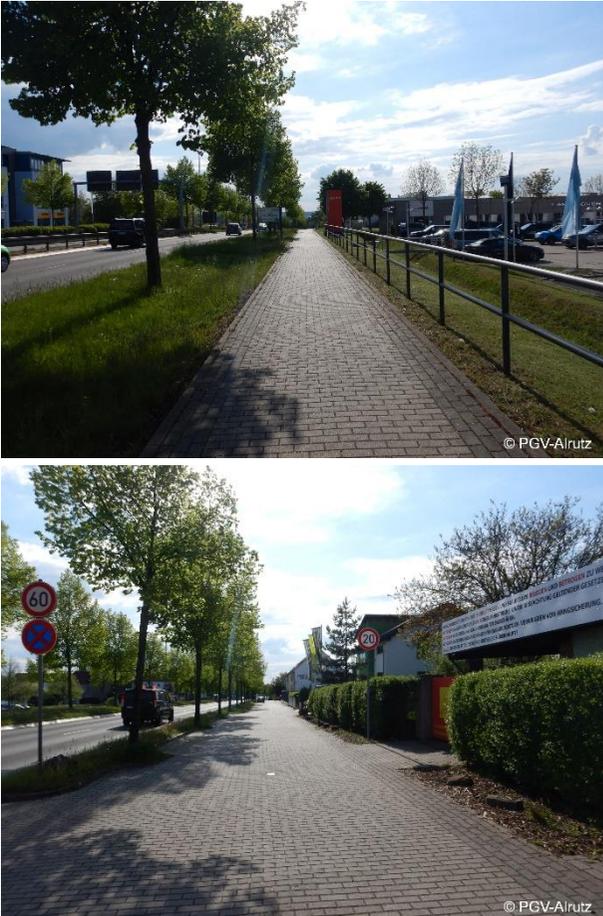
Abschnitt	Bestand	Mangel/ Lösungsansatz	Foto
<b>Nordseite (Fahrtrichtung stadteinwärts)</b>			
<p><b>006:</b>  <b>Weimarische Straße</b>                      (Linderbacher Straße in Höhe Globus-Markt – Azmannsdorfer Weg)</p>	<p>Gem. Geh- und Radweg                      Ca. 2,30 – 2,50 m Breite                      Breite Sicherheitstrennstreifen variiert                      Mehrfacher Wechsel mit kurzen Erschließungsstraßen (Tempo 20) und getr. Rad-/Gehweg                      Gefastetes Pflaster</p>	<p>Belag für Hauptroute unzureichend                      an Grundstückszufahrten (z.B. Tankstellen) wird der Radweg nicht durchgeführt, Furten fehlen z.T.                      Engstellen an Wartebereichen der Bushaltestellen                      z.T. weit abgesetzte Furten an signalisierten Knotenpunkten                      Masten schränken lichte Breite weiter ein.                      Im Bereich von Rechtsabbiegestreifen für Kfz fehlen die Sicherheitstrennstreifen                      Übergänge zw. Erschließungsstraßen und gem. Geh- und Radwegen z.T. unzureichend</p> <p>→ Ausbau gem. Geh- und Radweg durchgehend auf 2,50 bis 3,00 m Breite und Asphaltierung (Eingriffe in Grünstreifen zur Fahrbahn (Baumbestand muss geschont werden) und/oder Gewerbeflächen (Privatgrund) erforderlich; Detailplanung erforderlich)</p> <p>(Engstelle über Linderbach bleibt ggf. bestehen)</p> <p>→ Hindernisse versetzen</p> <p>→ gem. Geh-/Radweg an Zufahrten durchziehen (Radwegüberfahrt) oder deutlich markieren</p> <p>→ Übergänge zwischen gem. GRW und Erschließungsstraßen baulich verbessern (Bordabsenkungen).</p> <p>Vgl. ERA neu: Nutzung von Parallelfahrbahnen.</p>

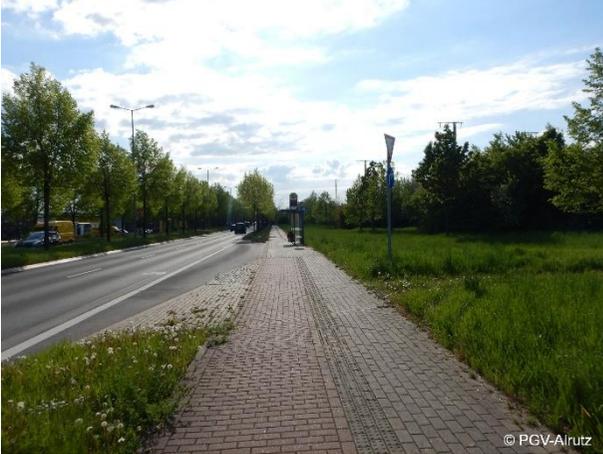
<p><b>007:</b>  <b>Weimarische Straße</b>  (Azmannsdorfer Weg – Stauffenbergallee)</p>	<p>Radweg (abschnittsweise auch für Fußverkehr nutzbar)  Ca. 1,20 - 1,50 m Breite  Breite Sicherheitstrennstreifen variiert  Gefastes Pflaster</p>	<p>Belag für Hauptroute unzureichend  Engstellen an Wartebereichen der Bushaltestellen und aufgrund angrenzender Grundstücke  Masten schränken lichte Breite weiter ein.</p> <p>→ Ausbau Radweg durchgehend auf mind. 2,00 m Breite (plus Sicherheitstrennstreifen) und Asphaltierung (Eingriffe in Grünstreifen und Böschung zur Bahn (Baumbestand muss geschont werden) und Bahngrundstücke (Grunderwerb, Anlage Stützmauer) erforderlich  → Zaun versetzen. Kurzfristig ist ein Verblenden des Zauns vorzusehen, um ein „Hängenbleiben“ mit dem Fahrradlenker zu vermeiden.</p> <p>In dem Abschnitt bestehen Ri. Westen drei bis sechs Fahrstreifen. Perspektivisch ist hier verkehrstechnische Optimierung mit dem Ziel einer Reduzierung erforderlich, um auch auf der Nordseite etwas anbieten zu können.</p>

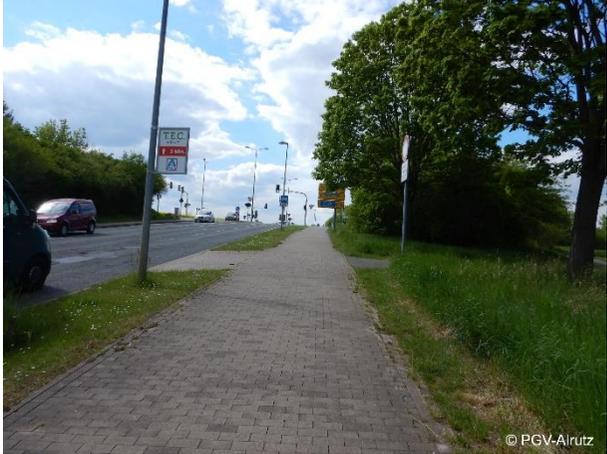
<p>© PGV-Alrutz</p>
<p><b>002:</b>  <b>Rudolstädter Straße</b>            (Konrad-Adenauer-Straße – Am Seegraben)</p>	<p>Mischverkehr, Tempo 50            In Knotenpunktzufahrt beidseitig gem. Geh-/Radwege            Auf Nordseite abschnittsweise Gehweg, Radverkehr frei              5.200 Kfz/Tag, 5,0% SV (2017)</p>	<p>Belagsschäden Fahrbahn und Seitenräume            Fehlende Sicherung im Übergang von Seitenraum auf Fahrbahn (Fahrtrichtung stadteinwärts)</p> <p><i>Vorplanung in Arbeit. Beidseitig sind Radwege bzw. Radfahrstreifen vorgesehen (Gründerwerb erforderlich).</i></p>

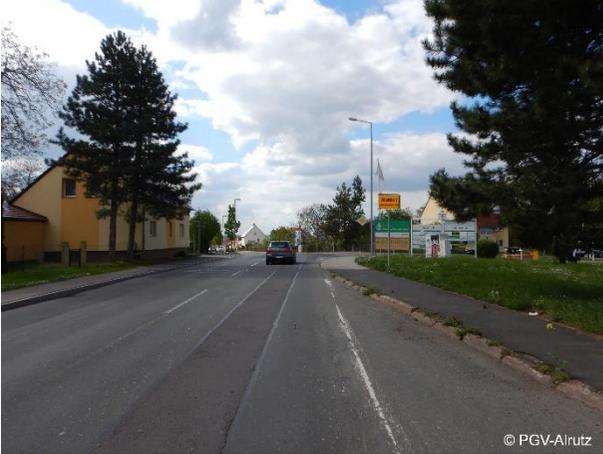
<p><b>003:</b>  <b>Rudolstädter Straße</b>            (Am Seegraben - Cäciliastraße)</p>	<p><i>Fahrrichtung stadteinwärts:</i>            Radfahrstreifen            Ca. 1,50 m breit  <i>Fahrrichtung stadtauswärts:</i>            Gemeinsamer Geh- und Radweg            Längsparken aufgesetzt im Seitenraum            ca. 2,00 m breit</p> <p>Fahrbahnbreite ca. 7,00 - 7,50 m</p>	<p>Zu geringe Breite für Radfahrstreifen.</p> <p>→ Anlage eines einseitigen Schutzstreifens in einer Breite von 1,50 m (bergauf)</p> <p>→ Markierung eines Sicherheistrennstreifens zwischen Parkbuchten und Fahrbahn</p>

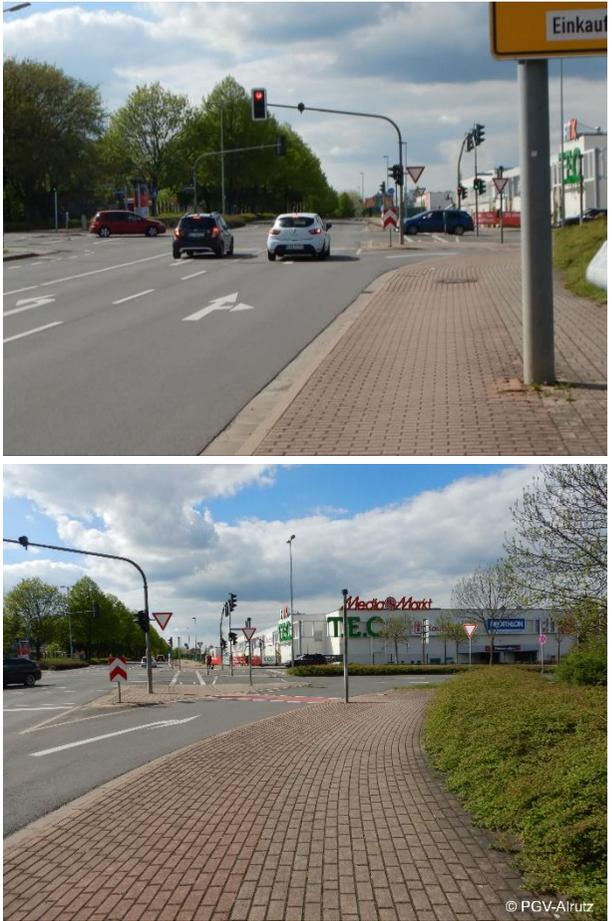
Abschnitt	Bestand	Mangel/ Lösungsansatz	Foto
<p><b>004_P1:</b>  <b>KP Rudolstädter Straße/  Eisenberger Straße</b></p>	<p>Signalisierter Knotenpunkt  Freie Rechtsabbieger für Kfz in drei Knotenarmen  Radverkehr mit Vorrang über freie Rechtsabbieger und Radsignale über Geradeausfahrstreifen Kfz</p>	<p>Komplettumbau des Knotens erforderlich. Berücksichtigung der Vorplanung für die Rudolstädter Straße (002 – 004) und der Anbindung der Eisenberger Straße  → Rückbau der freien Rechtsabbieger  → Berücksichtigung des Radverkehrs in der Signalisierung: möglichst geringe Wartezeiten im Zuge der Hauptroute</p>

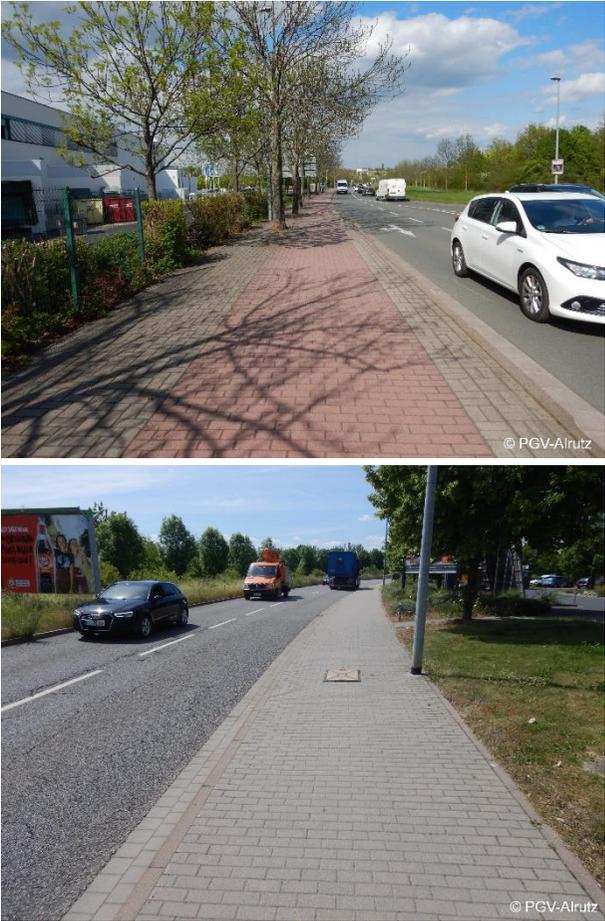
Abschnitt	Bestand	Mangel/ Lösungsansatz	Foto
<b>Abzweig Eisenberger Straße</b>			
<b>004a</b> <b>Eisenberger Straße</b> (Rudolstädter Straße – Schmidtstedter Flur)	Getr. Geh- und Radweg für Zweirichtungsverkehr auf der Westseite (in Fahrtrichtung Nord als gem. GRW ausgeschildert)  <i>DTV nicht bekannt</i>	<p>unzureichende Breite            Breite zw. Rudolstädter Straße und Hermsdorfer Straße zusätzlich eingeschränkt durch Baumbestand            unzureichender Belag            Fehlende Einheit von Entwurf und Betrieb. In Fahrtrichtung Norden als gem. GRW (Z 240) beschildert, in Fahrtrichtung Süden als getr. RGW (Z 241).</p> <p><i>Ostseite:</i>            → Neubau eines Radwegs in 2,50 m Breite für Einrichtungsverkehr auf der Ostseite. Grunderwerb erforderlich. (Erforderlichkeit der Anlage eines zusätzlichen Gehwegs (Ziele? Grunderwerb?) prüfen.)            → Radweg auf Ostseite vor KP Schmidtstedter Flur auf die Fahrbahn führen. ARAS anlegen. Dazu Aufgabe Kfz-Rechtsabbiegefahrstreifen und Kombination Rechts- und Geradeausfahrstreifen prüfen.</p> <p><i>Westseite:</i>            → Freigabe des Seitenraums in Gegenrichtung aufheben.            → Verbreiterung des Gehwegs zwischen den Baumreihen, um Konflikte zwischen Rad- und Fußverkehr zu entschärfen. (Grunderwerb zu prüfen)            → Asphaltierung des Radwegs und Einsatz von überfahrbaren Baumscheiben, um nutzbare Fläche des Radwegs zu verbreitern. (Engstellen auf Höhe der Bäume bleiben)</p> <p>Alternativ: Gesamten Straßenraum der Eisenberger Straße leicht nach Osten verbreitern (Bordversatz erforderlich), um zusätzlich Seitenraum auf Westseite auszubauen oder Markierungslösung auf Westseite anzulegen.</p>

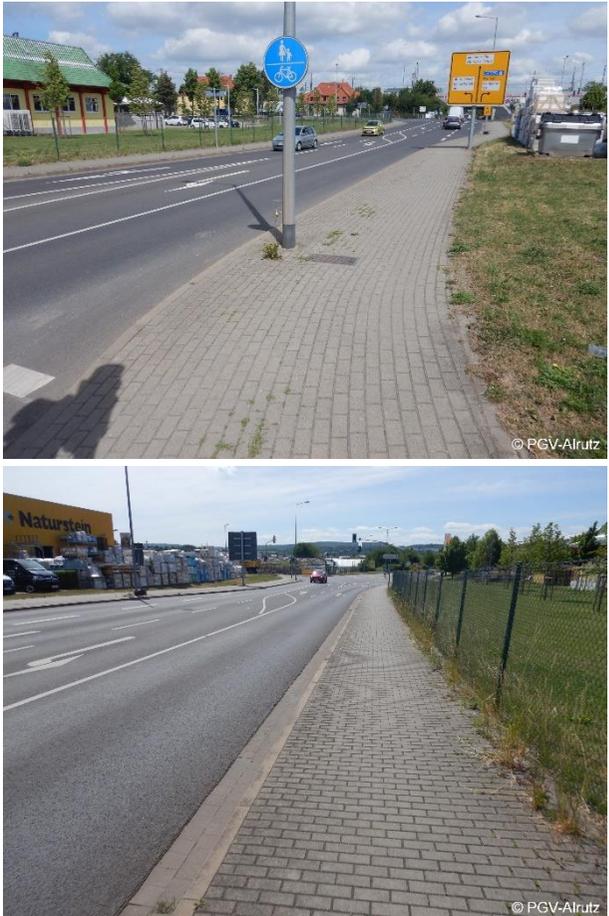
Abschnitt	Bestand	Mangel/ Lösungsansatz	Foto
<p><b>004b</b>  <b>Eisenberger Straße</b>  (Schmidtstedter Flur – Weimarische Straße)</p>	<p>Beidseitig gem. Geh- und Radwege  Breite ca. 2,50 m, keine Sicherheitstrennstreifen  Gefastes Pflaster</p> <p><i>DTV nicht bekannt</i></p>	<p>Gemeinsame Führung mit dem Fußverkehr innerorts  Unzureichender Belag  Fehlende Sicherheitstrennstreifen  Breite durch (Licht-)masten bzw. Zaun weiter eingeschränkt  Weit abgesetzte Furten über Einmündungen</p> <p>→ Aufgabe Linksabbiegestreifen in Schmidtstedter Flur  → Aufgabe Rechtsabbiegestreifen in Weimarer Straße  → Beidseitige Einrichtungsführung  → Sicherheitstrennstreifen, Asphaltierung und fahrbahnahe Furten über Einmündungen berücksichtigen.</p>

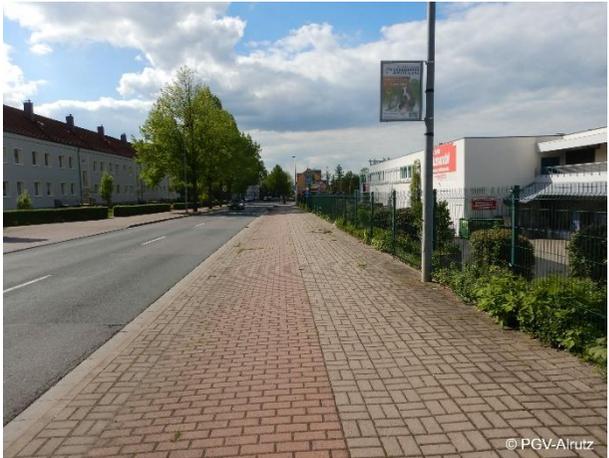
Abschnitt	Bestand	Mangel/ Lösungsansatz	Foto
<b>005: Rudolstädter Straße</b> (Eisenberger Straße – Jenaer Straße)	beidseitig getr. Rad-/Gehweg Ca. 1,50 m breit Gefastetes Pflaster Fahrbahnbreite ca. 6,50 m 7.000 Kfz/Tag, 5,0% SV (2020)	unzureichender Belag für Hauptroute  → Radweg mit ungefaster Pflasterung versehen oder asphaltieren → Im Falle einer anstehenden Sanierung/ Baumaßnahme Verbreiterung der Radwege durch Rückbau und Fahrbahn auf 6,00 m Breite reduzieren.

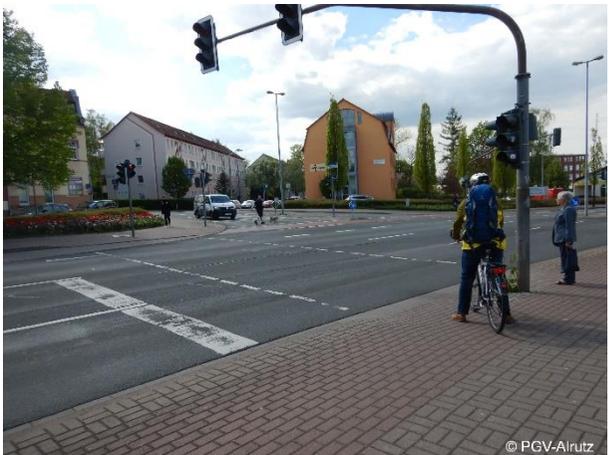
<b>005_P1: KP Rudolstädter Straße/ Jenaer Straße</b>	Signalisierter Knotenpunkt	Umwegige Anbindung für Linksabbiegende in Fahrtrichtung stadteinwärts (zweimaliges Queren) → Direktes Linksabbiegen mit Aufstellfläche im östlichen Arm der Rudolstädter Straße ermöglichen. Dazu Radweg im Bereich des Fahrstreifenwechsels als RFS auf Fahrbahnniveau führen. Alternativ indirektes Linksabbiegen mit neuer Radfurt, die direkt in die gegenüberliegende Fahrbahn führt.

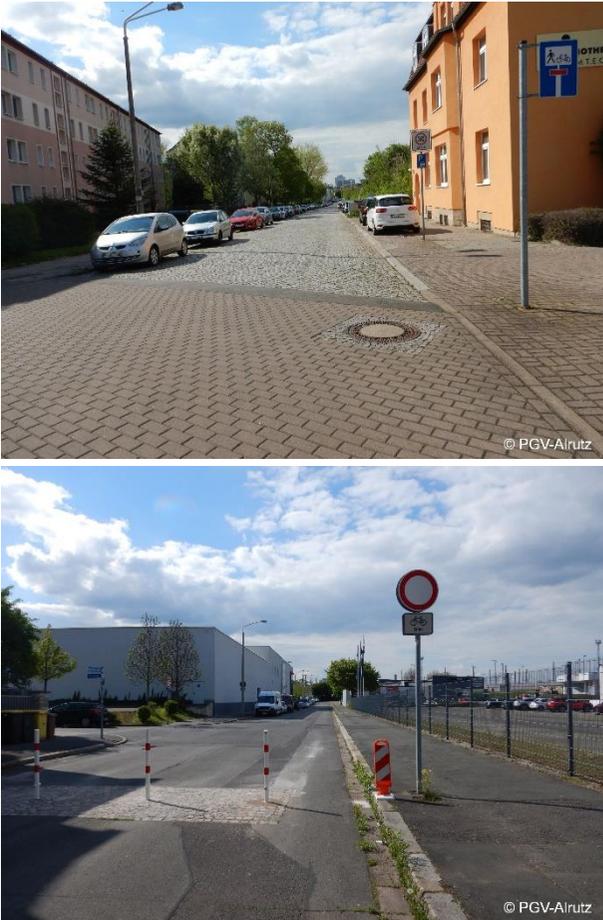
Abschnitt	Bestand	Mangel/ Lösungsansatz	Foto
<p><b>006:</b>  <b>Rudolstädter Straße</b>            (Jenaer Straße – Weimarische Straße)</p>	<p>Mischverkehr, Tempo 30-Zone            Beidseitig Längsparken (West: Fahrbahnrand; Ost: aufgesetzt auf Gehweg)            Natursteinpflaster und Asphalt            Modaler Filter auf Höhe Sorbenweg            Übergang auf Weimarische Straße mit Radweg in einer Breite von ca. 1,50 m (Zweirichtungsverkehr)</p>	<p>Unzureichende Belagsqualität            → Einrichtung einer Fahrradstraße: Fahrgassenbreite von mind. 3,50 m (besser: 4,00 m) (zzgl. STS zum Parken) gewährleisten.            → Bevorrechtigung über Einmündungen            → Asphaltierung des südlichen Abschnitts, Deckensanierung des nördlichen Abschnitts            → Ausbau des Radwegs zur Weimarischen Straße auf mind. 2,50 m (Eingriffe ins Grün). Von parkenden Kfz freihalten.</p>

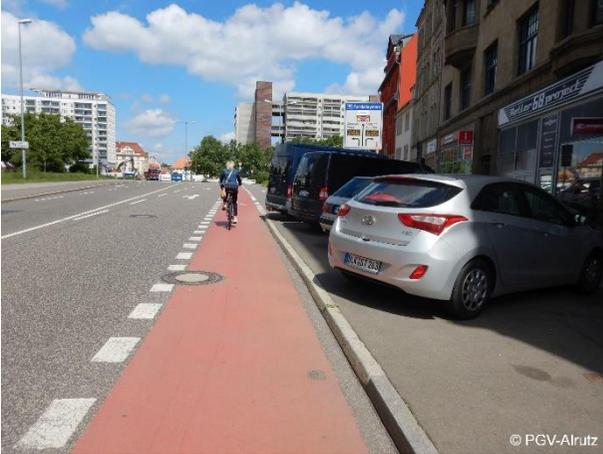
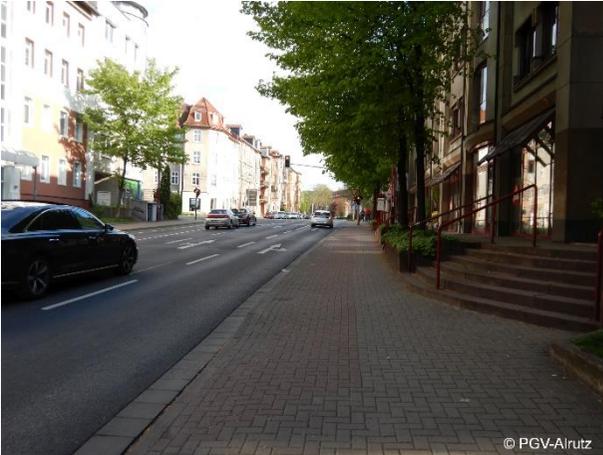
<p><b>002:</b> <b>Löberstraße</b> (Herrenbreitengasse – Schillerstraße)</p>	<p><i>Fahrtrichtung stadtauswärts:</i> Getr. Rad-/Gehweg (Engstelle südl. Löberwallgraben: gem. Geh- und Radweg, Bild 1) Ca. 1,00 – 1,50 m Breite</p> <p><i>Fahrtrichtung stadteinwärts:</i> Schutzstreifen in 1,50 m Breite (Bild 2) Getr. Rad-/Gehweg in ca. 1,50 m Breite</p> <p>13.000 Kfz/Tag (3,5 % SV) (2021)</p>	<p><i>Fahrtrichtung stadtauswärts:</i> Unzureichende Belagsqualität Unzureichende Breite Masten schränken die lichte Breite weiter ein</p> <p><i>Fahrtrichtung stadteinwärts:</i> Fehlender Sicherheitstrennstreifen (Abschnitt Radweg)</p> <p>→ Beidseitig die Anlage von Schutzstreifen (durchgehend) prüfen. Verkehrsstärke erfordert keine zwei Geradeausfahrstreifen (vor KP Schillerstraße)</p> <p>→ Erforderlichkeit separate Abbiegefahrstreifen prüfen (Verkürzung der Linksabbiegefahrstreifen)</p> <p><i>Die Lösungsansätze werden von der Stadt nicht mitgetragen, da Kapazitätsreduktionen zu Lasten von ÖV und Fußverkehr gingen (wichtige Bustrasse).</i></p>

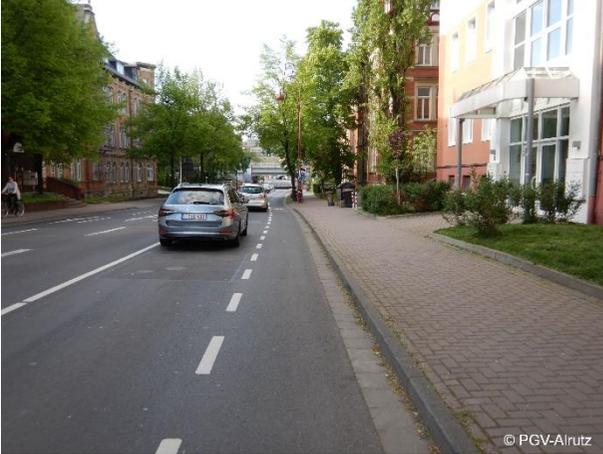
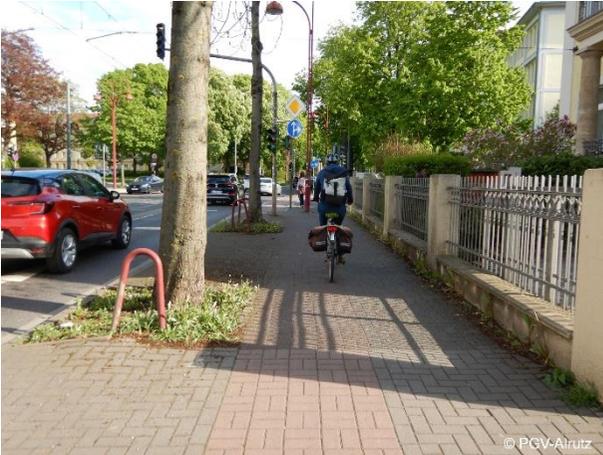
<p><b>003:</b>  <b>Arnstädter Straße (K35)</b>                  (Schillerstraße – Herderstraße)</p>	<p>Beidseitig getr. Rad-/Gehwege  <i>Fahrtrichtung stadtauswärts</i> (Bild 1):                  ca. 1,00 m breit  <i>Fahrtrichtung stadteinwärts</i> (Bild 2):                  ca. 1,60 m breit, Übergang in Radfahrstreifen zum KP                  Schillerstraße                  leicht gefastetes Pflaster                  Straßenbahn verläuft mittig (Fahrbahnniveau)</p> <p><i>k.A. zur Verkehrsstärke (Abschnitt 004: 19.000 - 20.000 Kfz/Tag, 4,0 % SV (2014))</i></p>	<p><i>Fahrtrichtung stadtauswärts:</i>                  Unzureichende Belagsqualität für Hauptroute                  Unzureichende Breite (Baumbestand)</p> <p>→ Ausbau des Radwegs auf maximale Breite (Anlage von überfahrbaren Baumscheiben) und Asphaltierung.                  → Versetzen von (Licht-)masten</p> <p>Engstelle aufgrund von Grundstücksgrenzen (Vorgärten) und Baumbestand bleibt bestehen. Eine Fahrstreifenreduzierung wird in diesem Abschnitt nicht empfohlen, da der innere Kfz-Fahrstreifen gleichzeitig von der Straßenbahn genutzt wird.</p> <p><i>Fahrtrichtung stadteinwärts:</i>                  Kein Handlungsbedarf</p>

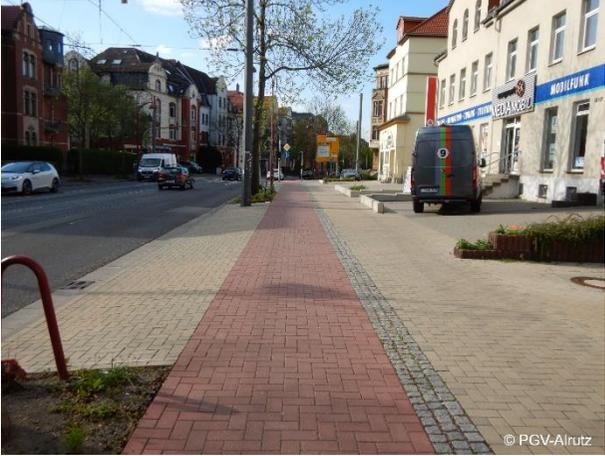
<p><b>004:</b> <b>Arnstädter Straße</b> (Herderstraße – Martin-Andersen-Nexö-Straße)</p>	<p>Beidseitig getr. Rad-/Gehwege ca. 1,50 m breit gefastes Pflaster Straßenbahn östlich der Fahrbahn auf separatem Gleiskörper 19.000 - 20.000 Kfz/Tag, 4,0 % SV (2014) <i>Bild 1: stadtauswärts</i> <i>Bild 2: stadteinwärts</i></p>	<p>Unzureichende Belagsqualität für Hauptroute Unzureichende Breiten</p> <p><i>Stadtauswärts:</i> → Ausbau des Radwegs auf ca. 2,00 m Breite (Prüfung, ob Erweiterung nach Osten möglich (überfahrbare Baumscheiben), sonst Ausbau Richtung Westen und ggf. Grunderwerb erforderlich) → Asphaltierung</p> <p><i>Stadteinwärts:</i> → ungefastes Pflaster einsetzen → wenig Spielraum in der Breite</p> <p><i>Es wird empfohlen, den aktuellen DTV zu ermitteln. Bei einer etwas geringeren Verkehrsstärke kann der Verkehr auch bei einstreifigem Ausbau abgewickelt werden. Die Bahn fährt in diesem Abschnitt auf einem separaten Gleiskörper. Bei Reduzierung auf einen Fahrstreifen pro Richtung könnten Radfahrstreifen angelegt werden.</i></p>

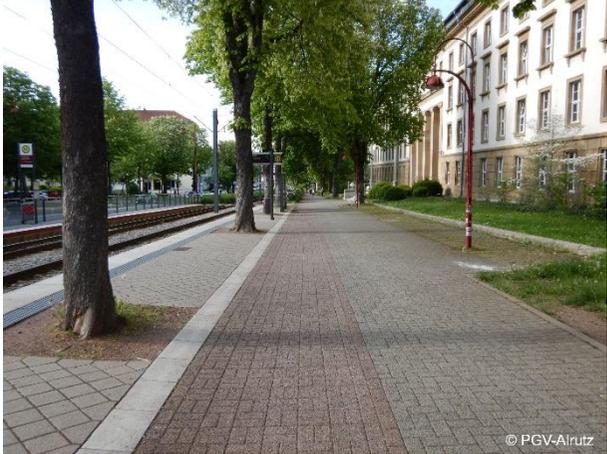
Abschnitt	Bestand	Mangel/ Lösungsansatz	Foto
		<p><i>Die Lösungsansätze werden von die Stadt kritisch gesehen, da es sich hierbei um eine wichtige Stadteinfahrt mit Busverkehr handelt.</i></p>

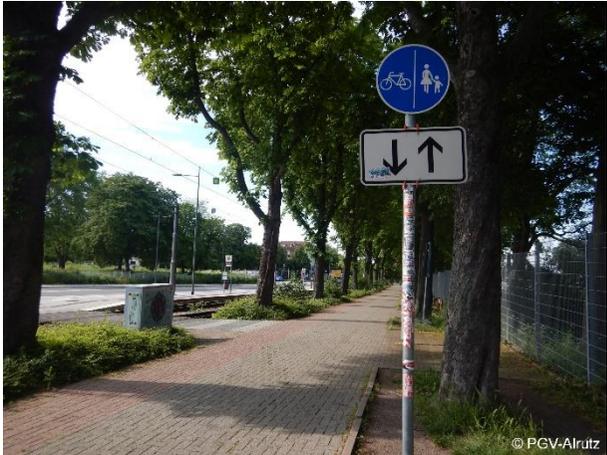
<p>© PGV-Alrutz</p>
<p><b>005:</b> <b>Carl-Spier-Straße</b> (Martin-Andersen-Nexö-Straße – Arndtstraße)</p>	<p><i>Fahrtrichtung stadtauswärts:</i> Radfahrstreifen in 1,85 m Breite <i>Fahrtrichtung stadteinwärts:</i> (östlich der Straßenbahn (separater Gleiskörper)) Gem. Geh-/Radweg in ca. 3,00 m Breite bzw. getr. Rad-/Gehweg 1,50 m Breite für Zweirichtungsverkehr (Bild)  <i>k.A. zur Verkehrsstärke</i></p>	<p><i>Fahrtrichtung stadtauswärts:</i> kein Handlungsbedarf (<i>kein Foto vorhanden</i>)</p> <p><i>Fahrtrichtung stadteinwärts:</i> Stadteinwärts: → ungefastes Pflaster einsetzen → wenig Spielraum in der Breite</p> <p><i>Kreisverkehr zur Anbindung Arndtstraße und Werner-Seelenbinder-Straße in Planung</i></p>
