## GUTACHTEN

Gutachten – Nr.	514004
Datum	12.03.2014
Gutachter Helfer	Mark Pommnitz / Forstassessor T. Appel
Projektbezeichnung	eingehende Untersuchung Standsicherheit- und Bruchsicherheit - Robinie – Fischmarkt - Erfurt
Auftraggeber	Stadt Erfurt - Gartenamt

Standort	Erfurt - Fischmarkt
Baumnummer	2
Baumart	Robinie ( <i>Robinia pseudoaccacia</i> )

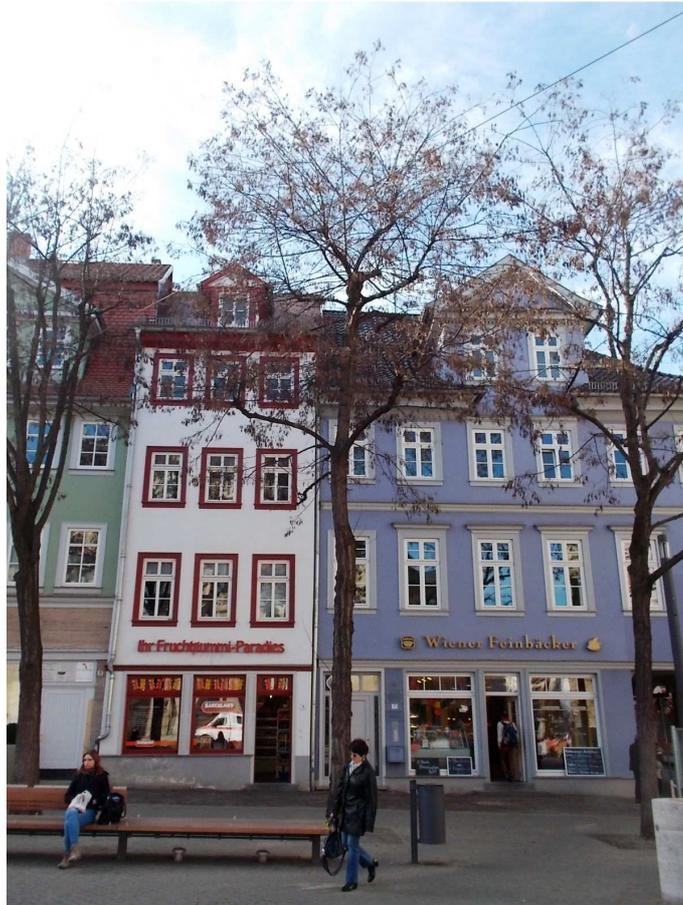
Krone	alte Einkürzung, einseitige Kronenform
Stamm	offene Morschung aus Astungswunde in 4,70 m
Wurzel	Abgrabung, Wurzelschäden durch Baumaßnahme
Baumumfeld	Bodenverdichtung, Bodenversiegelung, Baumscheibe 2 x 2,0 m ebenfalls verdichtet
