GUTACHTEN

Gutachten – Nr.	514004
Datum	03.04.2014
Gutachter Helfer	Mark Pommnitz / Forstassessor T. Appel
Projektbezeichnung	eingehende Untersuchung Standsicherheit- und Bruchsicherheit - Robinie – Fischmarkt - Erfurt
Auftraggeber	Stadt Erfurt - Gartenamt

Standort	Erfurt - Fischmarkt
Baumnummer	3
Baumart	Robinie (<i>Robinia pseudoaccacia</i>)

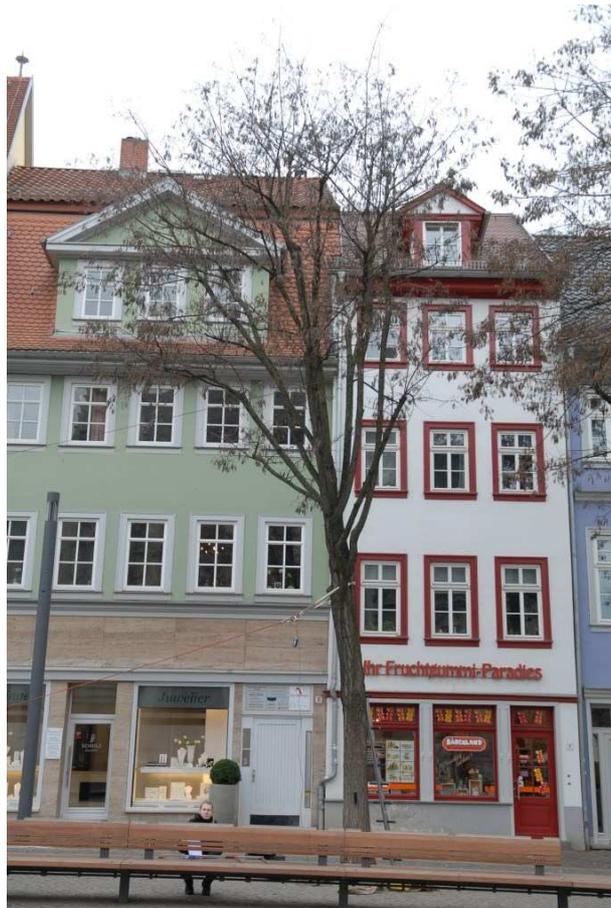
Krone	alte Einkürzung, einseitige Kronenform, Reiterate
Stamm	Rindenablösung auf 80% Stammmantel, Pilzfruchtkörper
Wurzel	Abgrabung, Wurzelschäden durch Baumaßnahme
Baumumfeld	Bodenverdichtung, Bodenversiegelung, Baumscheibe 2 x 2,0 m ebenfalls verdichtet

Im unteren Stammbereich finden sich wiederholt Pilzfruchtkörper einer Trametenart. Trameten verursachen eine Weißfäule. Das Auftreten von Pilzfruchtkörpern weist meist auf einen fortgeschrittenen Befall hin. Bei der Untersuchung zeigt sich, dass ca. 70-80% des Stammmantels befallen waren. In den befallenen Bereich war unter Anderem der gesamte Kambialbereich zerstört. Ein Stofftransport kann hier somit nicht mehr stattfinden. Die Schäden werden kurz- und mittelfristig zu erheblichen Vitalitätseinbußen bis hin Absterben des Baumes führen.
