## GUTACHTEN

Gutachten – Nr.	516_0019_02
Datum	23.09.2016
Gutachter	Christin Bartholomäus Dipl.-Ing. (FH) Landschaftsarchitektur/ zertifizierte Baumkontrolleurin
Projektbezeichnung	Prüfung der Einbindung von 110 Bäumen in die geplante Neugestaltung des Berliner Platzes in Erfurt
Auftraggeber	Stadt Erfurt Tiefbau- und Verkehrsamt Abteilung Bau Steinplatz 1 99085 Erfurt

### **1.1 Aufgabenstellung**

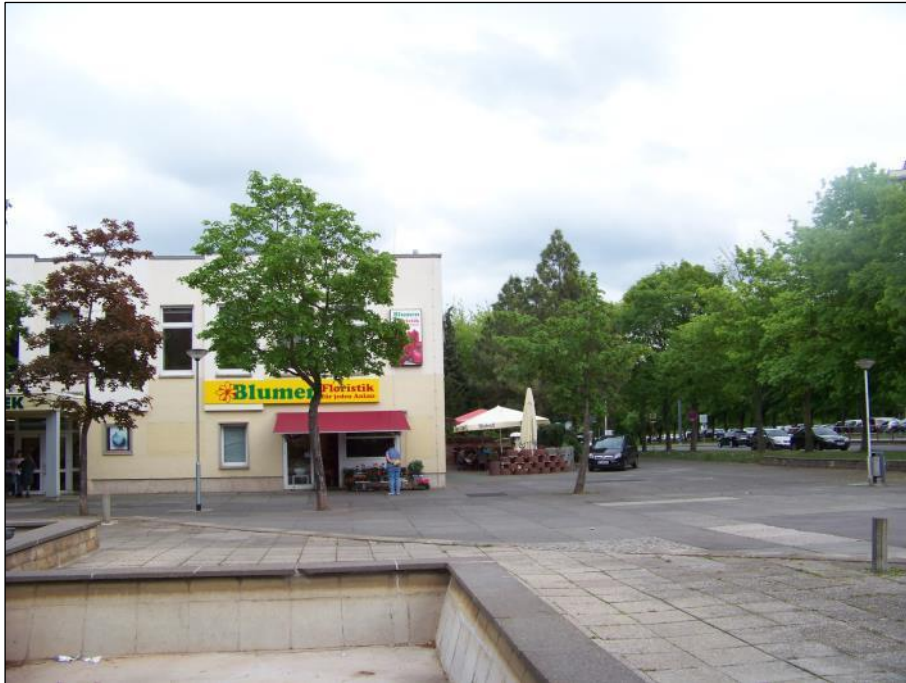
**Abb. 5: Blick Richtung Warschauer Straße; Standort der Ahorne Baumnr. 1 bis 3 (links im Bild), die Ahorne Baumnr. 155 bis 163 befinden sich rechts (nur teilweise zu sehen)**
