## Gutachten

**zur Feststellung der Verkehrssicherheit von 16 Bäumen sowie Auswirkungen  
geplanter Baumaßnahmen auf die Bäume hinsichtlich Realisierbarkeit, inkl.  
Benennung von Baumschutzmaßnahmen.**

**Standort:** Max- Reger- Straße 1, 99096 Erfurt

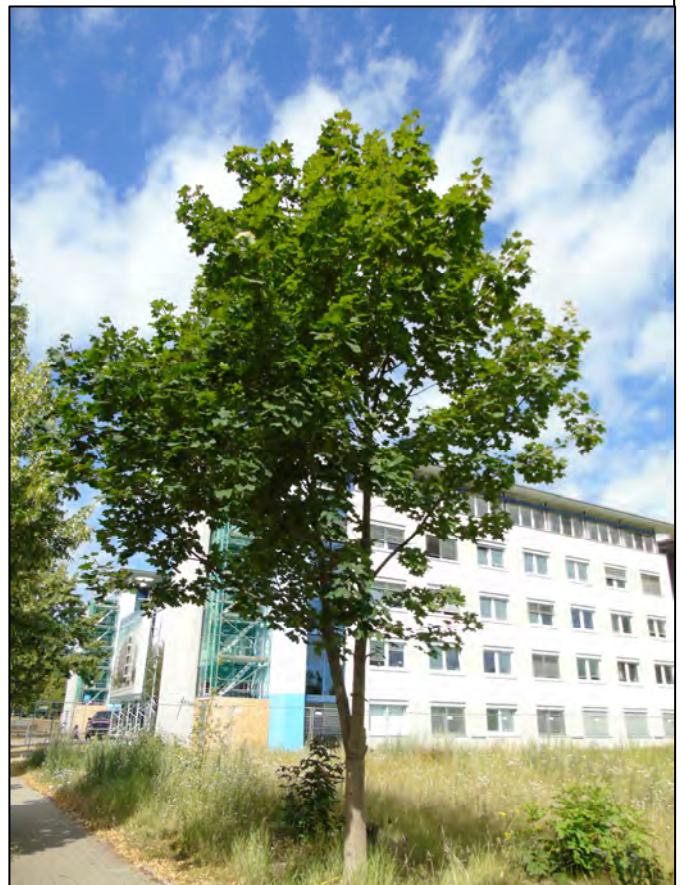
Astwunden, Zwiesel, niedriger Kronenansatz bei 1,30 m, Rindenschäden an oberflächennahe Wurzeln

Die Krone des jungen Baumes kann in die Vitalitätsstufe 1-2 eingeordnet werden. Der Stamm teilte sich in 1,30 m Höhe ursprünglich in 3 Hauptäste.

Südlich wurde ein Ast bereits gekappt, so dass ein V-Zwiesel mit eingewachsener Rinde übrig blieb. Der Stamm steht in nur 1 m Abstand zum südlich angrenzenden Fußweg. Oberflächennah finden sich umfangreiche Wurzeln mit Rindenschäden.

Rindenschäden an den Wurzeln können zu Fäulen führen, die bis in den Stammfuß fortschreiten und letztlich die Standsicherheit gefährden.

Auch der tief angesetzte Zwiesel in 1,30 m Höhe birgt mit zunehmendem Dickenwachstum eine potentielle Bruchgefahr in sich. Zudem würde die Krone weit und tief in den lichten Raum des öffentlichen Fußwegs wachsen, was einen regelmäßigen Rückschnitt erforderlich macht.

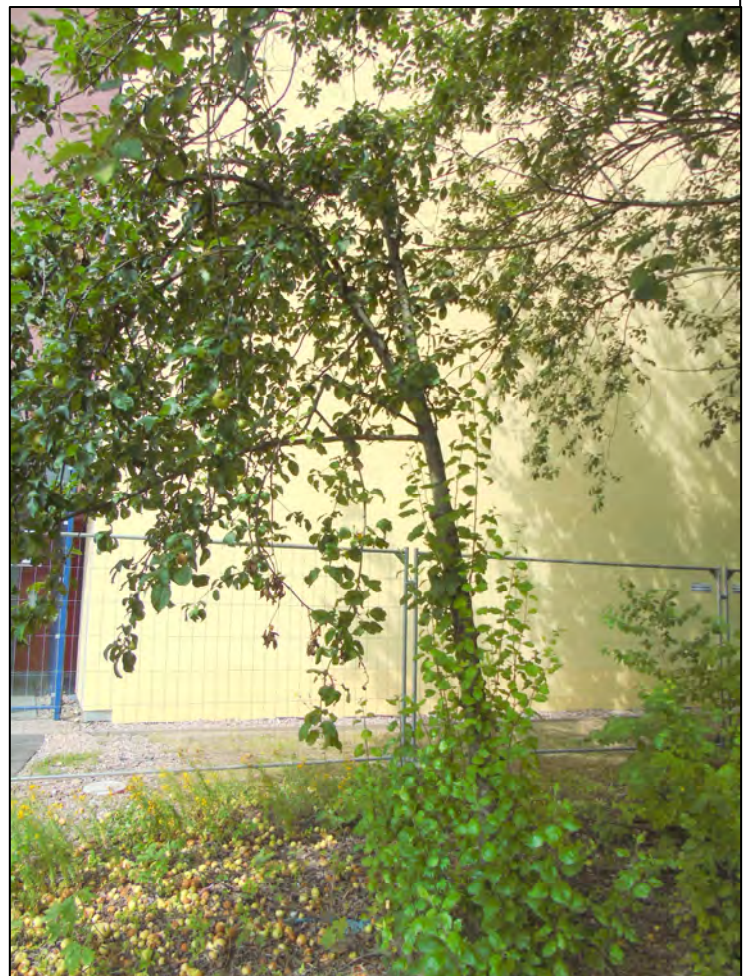
Der **Apfel** ist Bestandteil der Baumgruppe 16 bis 20. In der übergebenen Baumliste steht für den Baum Nr. 16 eine *Betula pendula*- Birke. Laut Plan stimmen der Standort und der Stammumfang überein. Aufgrund des Dichtstandes steht der Apfel in Schräglage, es hat sich nur eine einseitige Krone entwickelt. Anhand der Verzweigung kann sie in die Vitalitätsstufe 2 eingestuft werden.

Da sich der Apfel an den Standort im Bestand angepasst hat, hätte er nach einer Freistellung keine Chance auf Stand- und Bruchsicherheit.

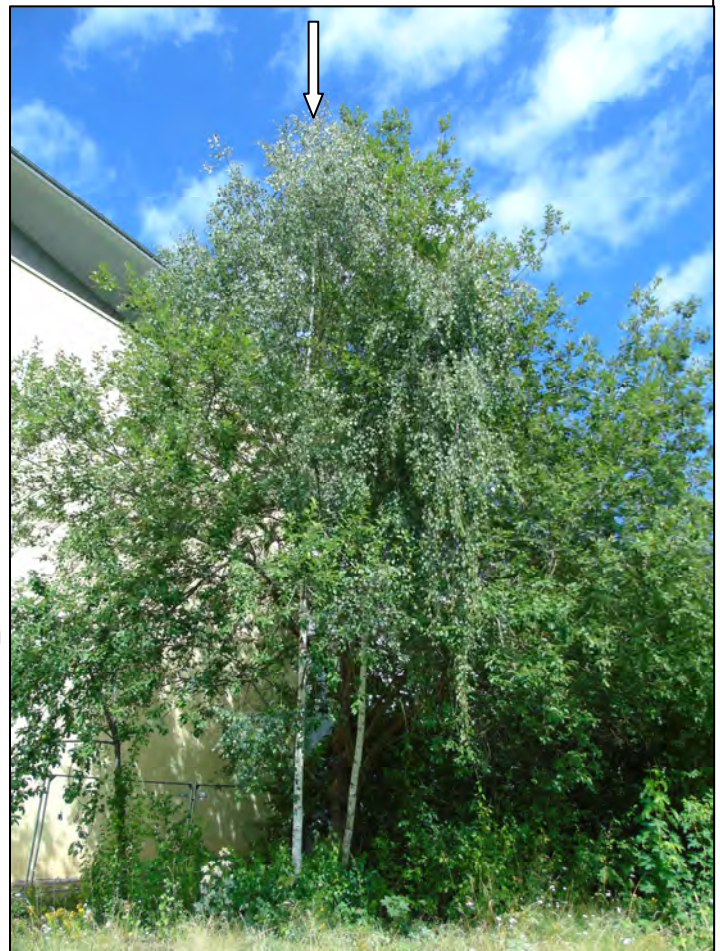
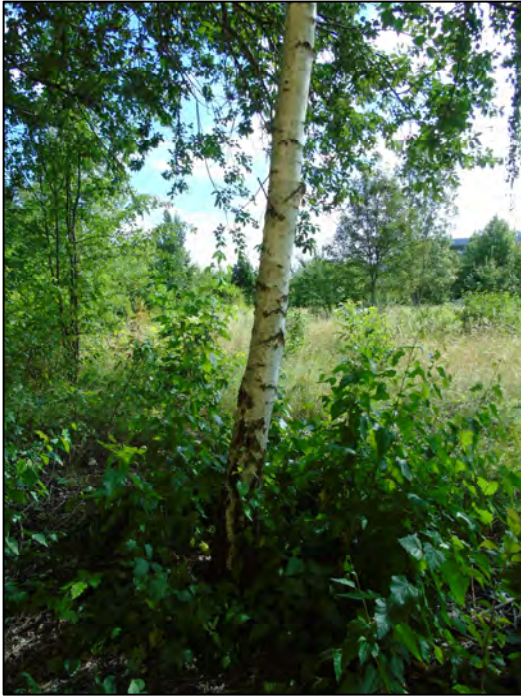
Astab- und Astausbrüche, Astungswunden, Fehlentwicklung in der Krone, Totholz, Rindenschäden, Lichtraumprofil, Schrägstand

Der Baum ist mit hoher Wahrscheinlichkeit nicht gepflanzt worden sondern durch wilde Aussaat entstanden.

Aufgrund des Dichtstands in der Baumkrone der angrenzenden Salweide hat sich eine einseitige Krone Richtung Süd entwickelt.

Im oberen Stammbereich findet sich ein großer Fraßschaden mit tiefen Bohrlöchern durch Insekten. Am Stammfuß wachsen Steine in das Holz.

**Die Bruchsicherheit ist aufgrund von Totholz und Fraßschäden am Stamm nicht gegeben.**

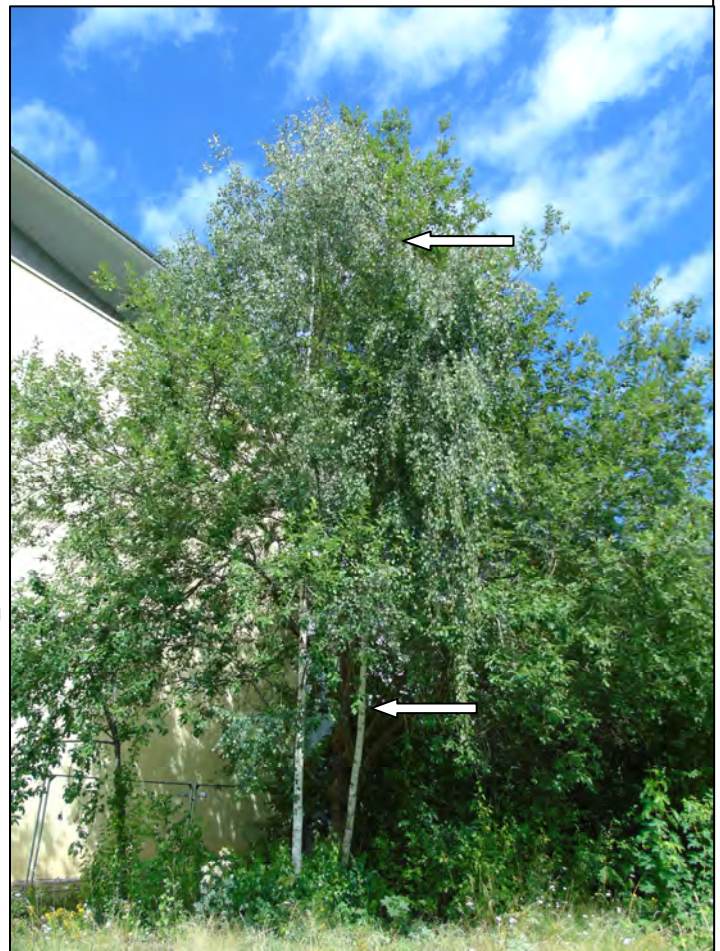
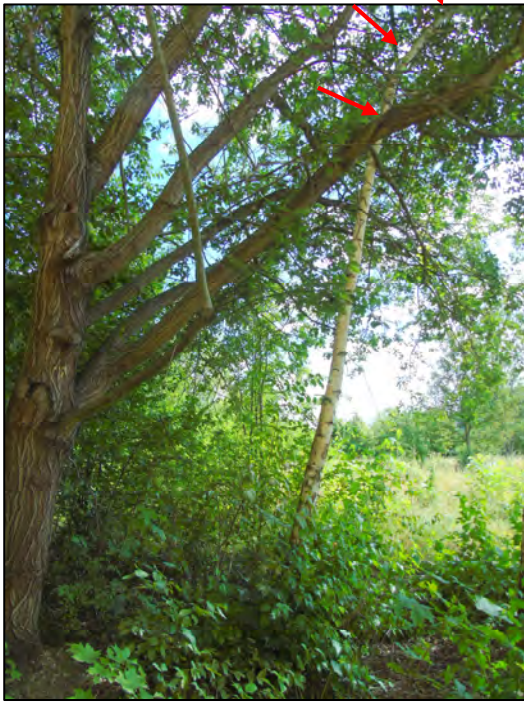
Astab- und Astausbrüche, Fehlentwicklung in der Krone- bogiger Wuchs, starker Schrägstand, Rindenschäden

Der Baum ist mit hoher Wahrscheinlichkeit nicht gepflanzt worden sondern durch wilde Aussaat entstanden.

Aufgrund des Dichtstandes in der Baumkrone der angrenzenden Salweide hat die Birke nur eine einseitige Krone entwickelt.

Die Birke weist eine Schräglage Richtung Südost auf.

Kronen der Birken 18 und 17 wachsen in der Krone der Salweide 19.

**Die Bruchsicherheit ist aufgrund der starken Biegung des oberen Stammes nicht gegeben.**

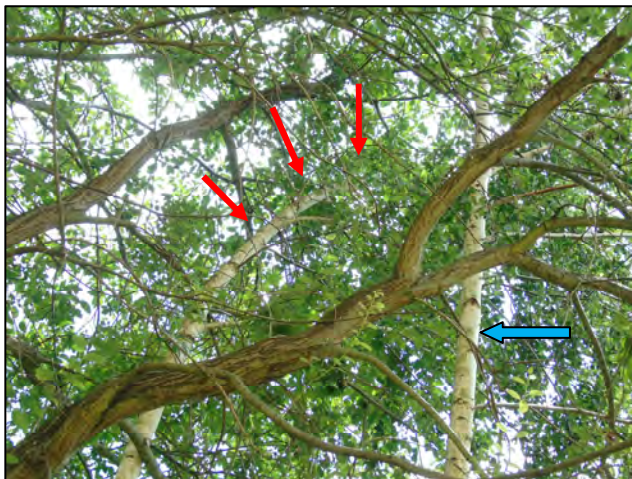
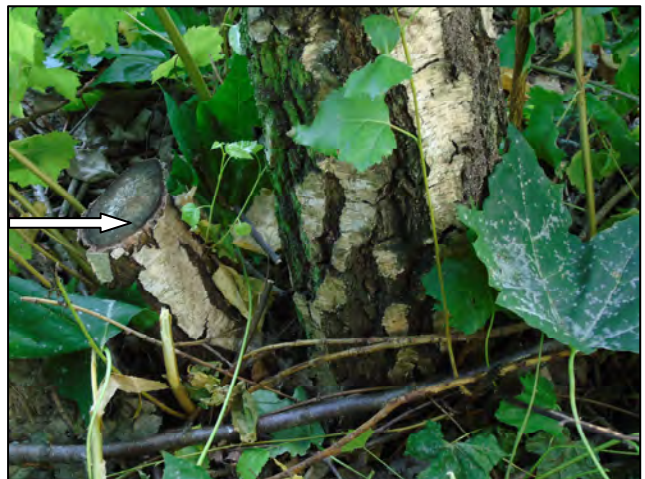
Kappstellen am Stammfuß

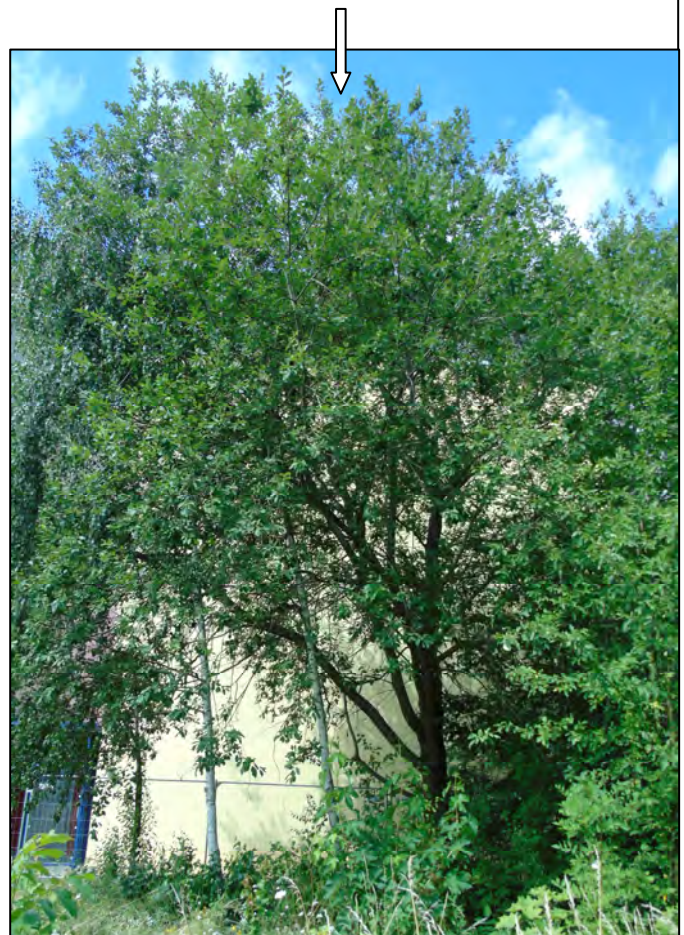
Anhand der Verzweigung kann die Krone der Weide in die Vitalitätsstufe 2 eingeordnet werden. Im Inneren zeigt sich eine Verkahlung, Totholz ist geringfügig bis 3 cm Durchmesser vorhanden.

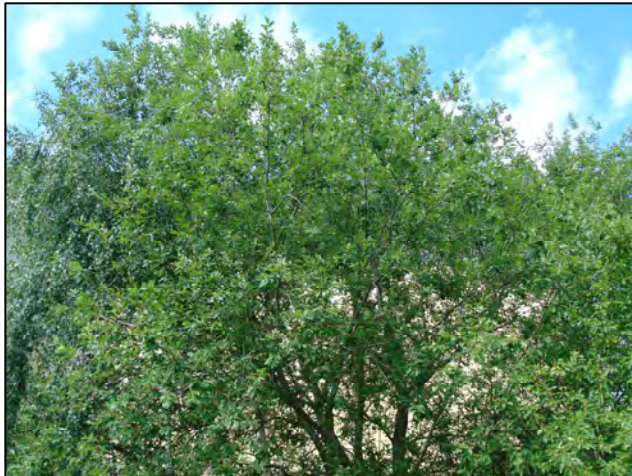
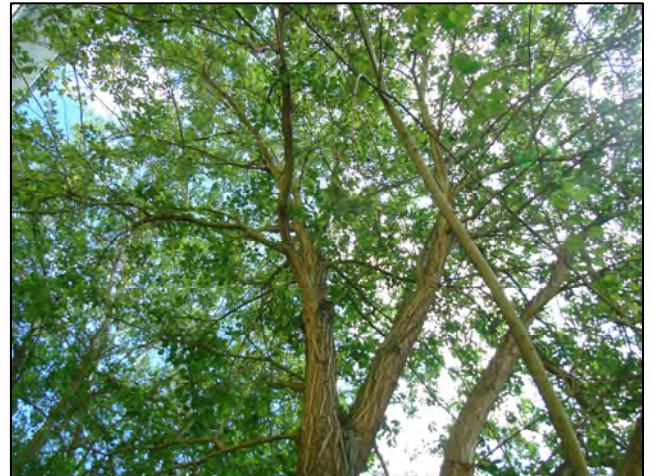
Der Kronenansatz beginnt bereits in 2,50 m Höhe. Eine Astwunde mit Überwallung ist zu erkennen.

Am Stammfuß finden sich keine Schadsymptome.

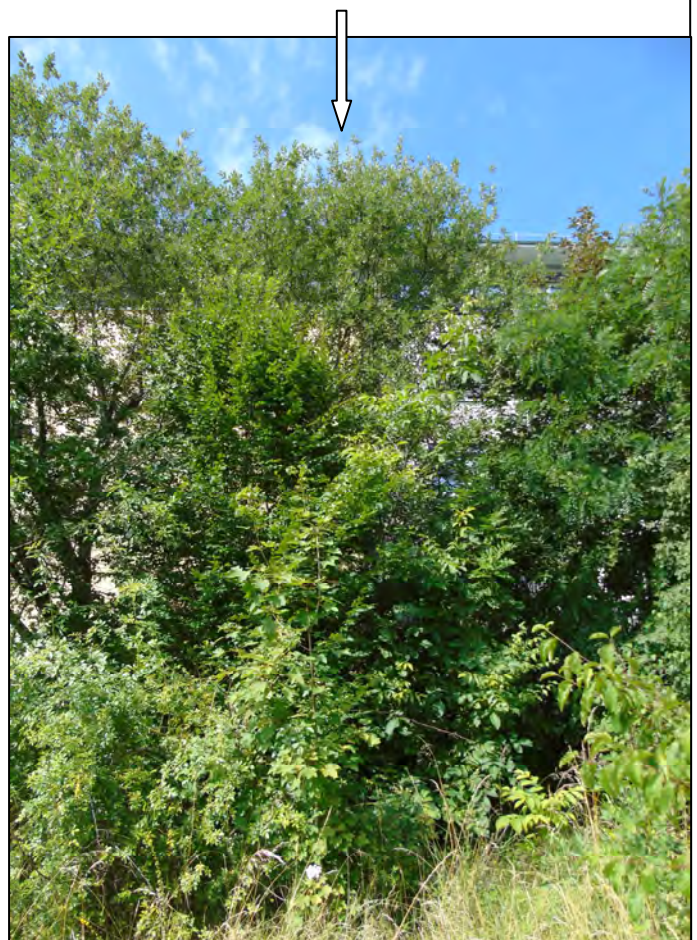
Astabbrüche, Totholz, Rindenschäden, Zwiesel, niedriger Kronenansatz

Anhand der Verzweigung kann die Krone der Weide in die Vitalitätsstufe 2 eingeordnet werden. Totholz ist vorhanden.

In 1 m Höhe teilt sich der Stamm in eine V- Zwiesel. Die Zwieselausbildung zeigt deutlich eingewachsene Rinde. Dieses Schadsymptom ist regelmäßig zu beobachten, da eine potentielle Bruchgefahr an dieser Stelle besteht.

Der tief angesetzte Zwiesel in 1 m Höhe birgt mit zunehmendem Dickenwachstum eine potentielle Bruchgefahr in sich. Zudem würde die Krone weit und tief in den lichten Raum des öffentlichen Fußwegs wachsen, was einen regelmäßigen Rückschnitt erforderlich macht.

**Die Bruchsicherheit kann durch geeignete Schnittmaßnahmen wieder hergestellt werden**

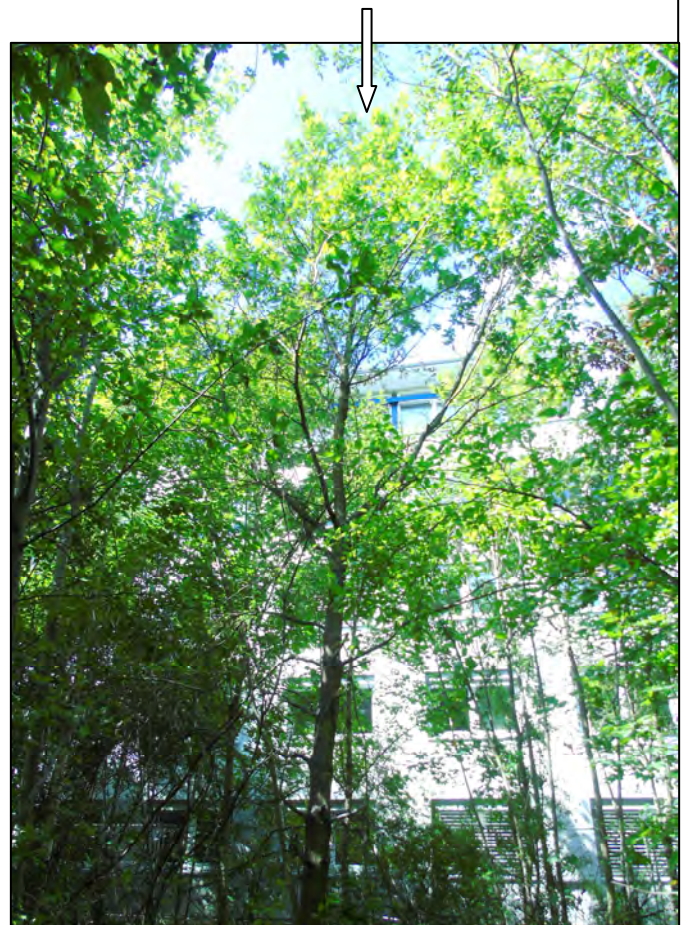
Anhand der Verzweigung kann die Krone der Eiche in die Vitalitätsstufe 2 -3 eingeordnet werden. Es sind nur noch ca. 50% des ursprünglichen Kronenvolumens vorhanden. Totholz zeigt sich zahlreich.

**Die Bruchsicherheit kann durch geeignete Schnittmaßnahmen wieder hergestellt werden.**

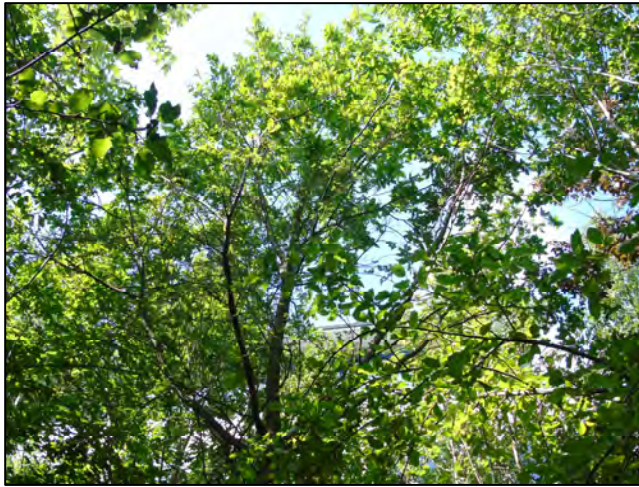
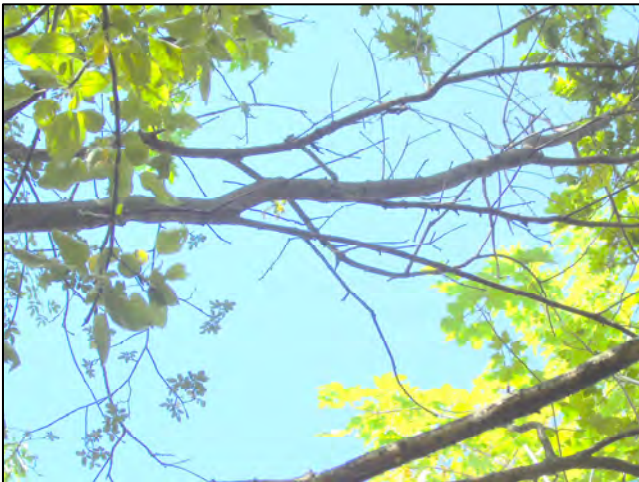
Die Eiche steht in dichtem Bestand, nur die Oberkrone ragt heraus. Diesbezüglich hat sie auch die unteren beschatteten Äste, wie für Eiche typisch, abgeworfen. Damit hat sich der Kronenschwerpunkt weit nach oben verlagert ist.

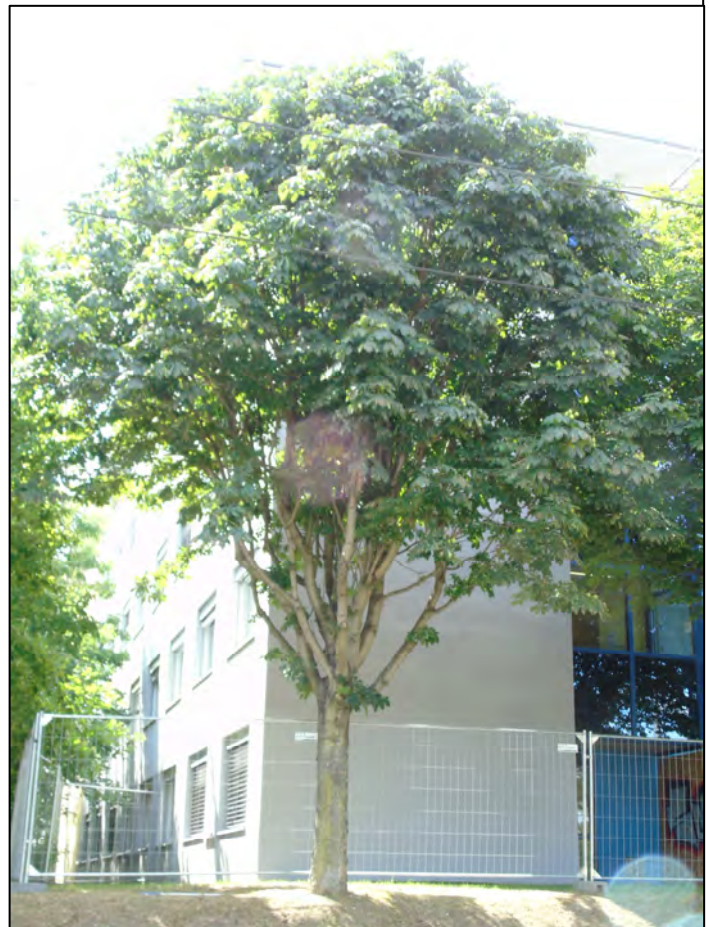
Astab- und Astausbrüche, Astungswunden, Kappstellen, leichter Miniermottenbefall, Rindenschäden, unterer Kronenbereich verkahlt, steht in Böschung

Anhand der Verzweigung kann die Krone der Kastanie in die Vitalitätsstufe 1-2 eingeordnet werden. Im oberen Bereich ist sie dicht belaubt. Man erkennt alte Kappstellen mit ständerartigem Neuaustrieb.

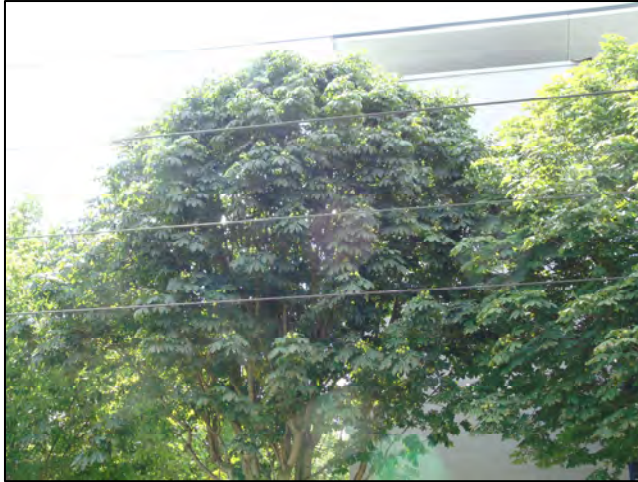
Die Krone wurde aufgeastet, so dass sie im unteren Teil verkahlt wirkt. Der Zweck dieser Maßnahme erschließt sich der Sachverständigen nicht. Am Kronenansatz sind Rückschnitte bis in den Starkastbereich zu erkennen. Einfaltungen sind nicht zu erkennen.

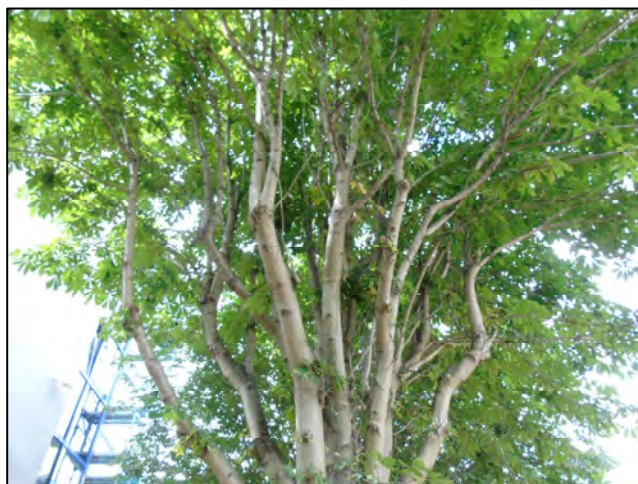
Die Kastanie steht auf dem Böschungskopf.

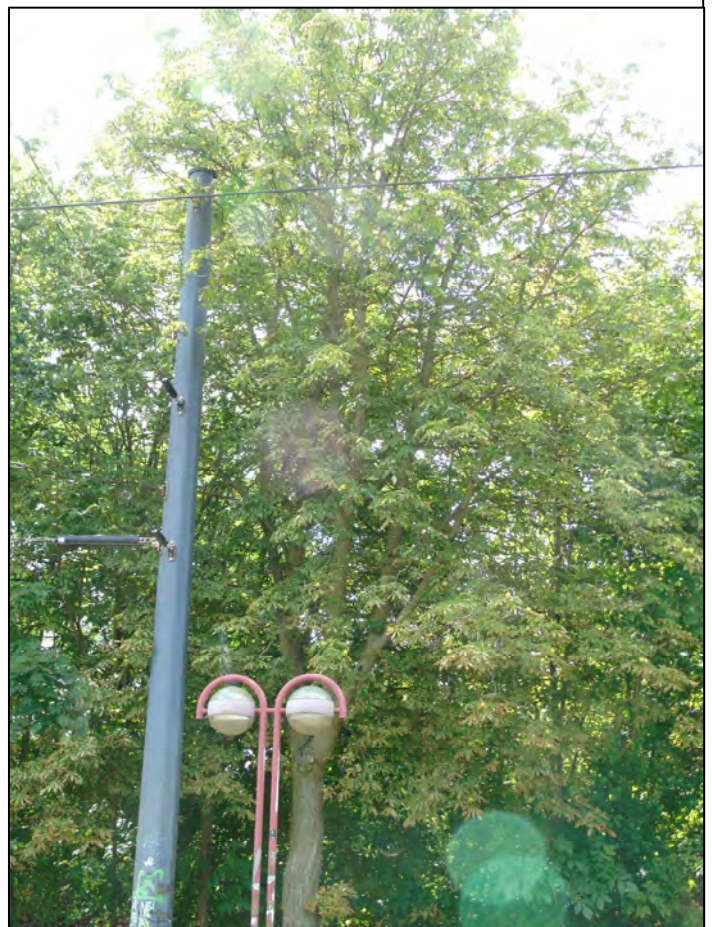
Astab- und Astausbrüche, Astungswunden, Lichtraumprofil, Rindenschaden, starker Miniermottenbefall, steht in Böschung

Anhand der Verzweigung kann die Krone der Kastanie in die Vitalitätsstufe 2 eingeordnet werden. Der Stamm teilt sich in einen U- Zwiesel. Aktuell sind keine Schadsymptome daran zu erkennen, die auf eine Gefährdung der Bruchsicherheit hinweisen. Die Halteverspannung der Straßenbahnleitung wächst in die Baumkrone. Die Blätter sind von der Miniermotte befallen.

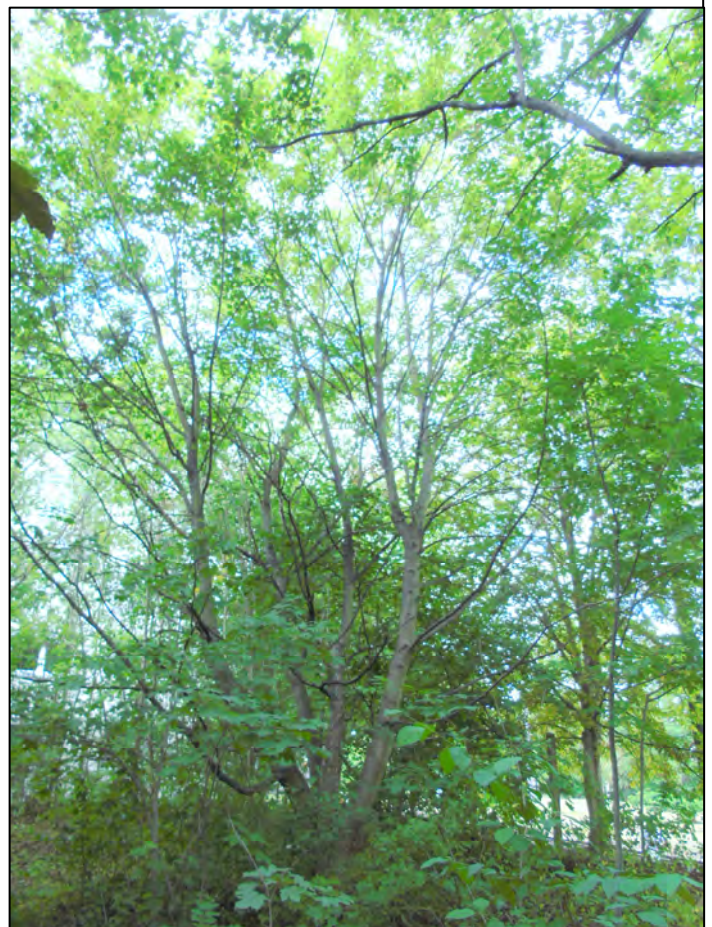
Astab- und Astausbrüche, Astungswunden, Lichtraumprofil, Rindenschäden, Totholz, 4er Zwiesel

Anhand der Verzweigung kann die Krone des Ahorns in die Vitalitätsstufe 2-3 eingeordnet werden. Aufgrund des Dichtstandes ist die innere Krone stark verkahlt. Im oberen Bereich wachsen die Äste dann büschelartig.

**Die Bruchsicherheit kann durch geeignete Schnittmaßnahmen wieder vorübergehend hergestellt werden.**

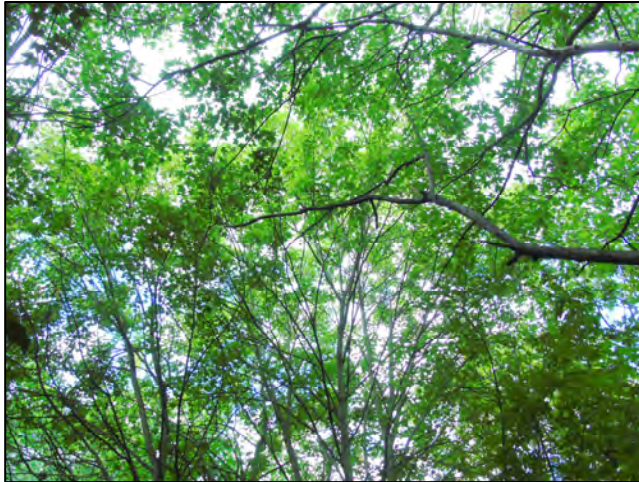
Totholz ist zahlreich vorhanden.

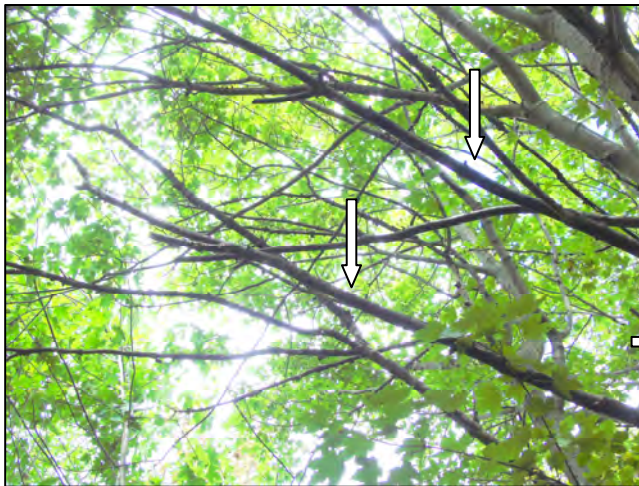
Der Stamm teilt sich in 1 m Höhe in einen vierstämmigen Zwiesel. Aufgrund der auskragenden Starkäste ragen sie weit in den lichten Raum hinein.

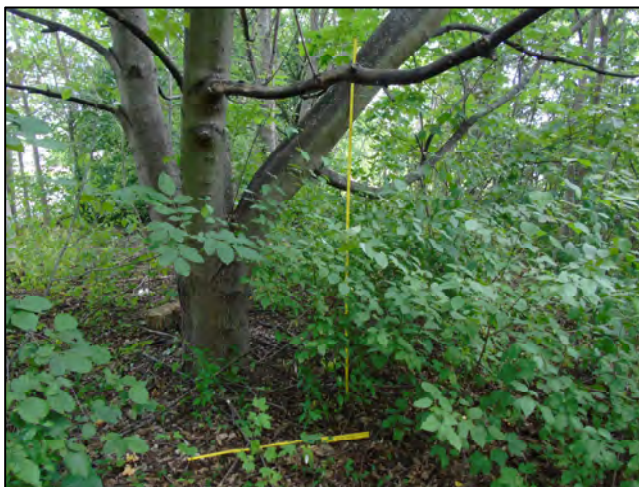
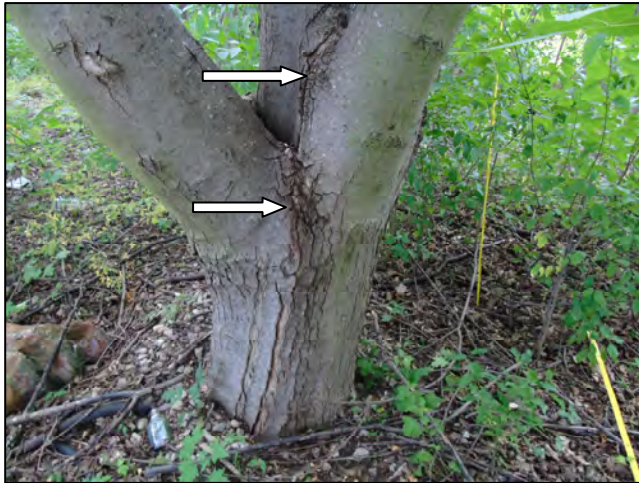
mehrfach Zwiesel mit eingewachsener Rinde und Wassertaschen

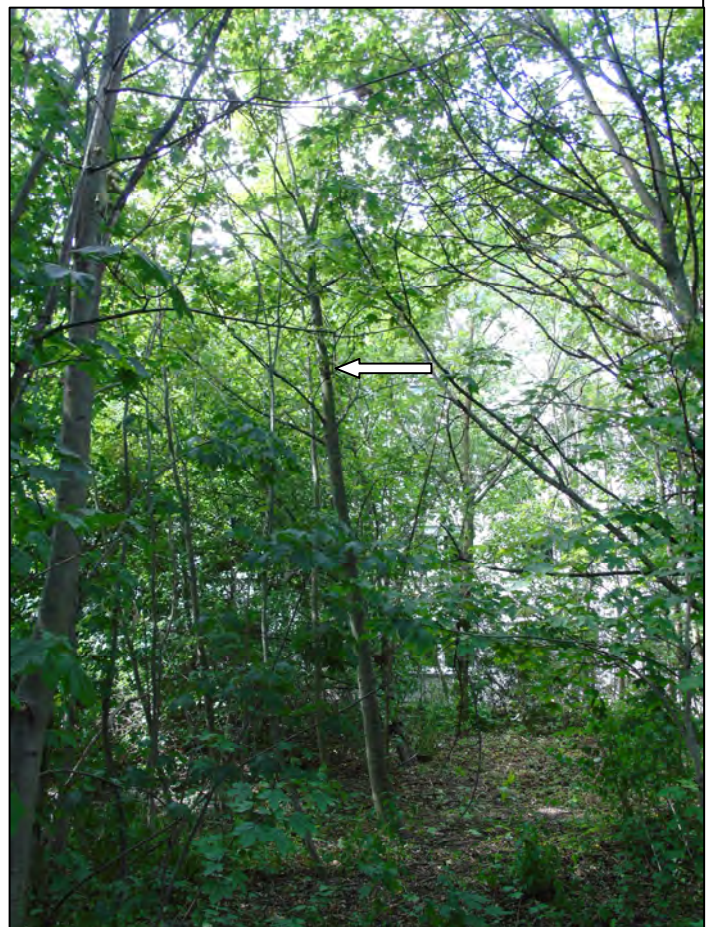
Anhand der Verzweigung kann die Krone des Ahorns in die Vitalitätsstufe 2 eingeordnet werden. Aufgrund des Dichtstandes ist die innere Krone stark verkahlt. Im oberen Bereich wachsen die Äste dann büschelartig. Totholz ist vorhanden. Der Kronenschwerpunkt liegt weit oben.

**Die Bruchsicherheit kann durch geeignete Schnittmaßnahmen wieder hergestellt werden.**

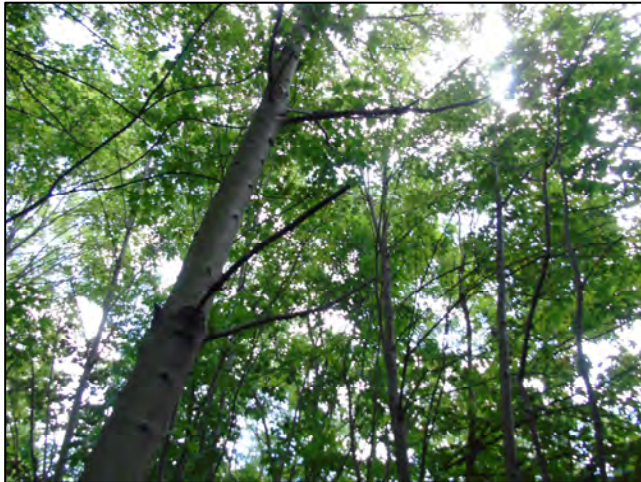
starke Schräglage des Stammes hat zu einem sebelartigen Wuchs am Stammfuß geführt.

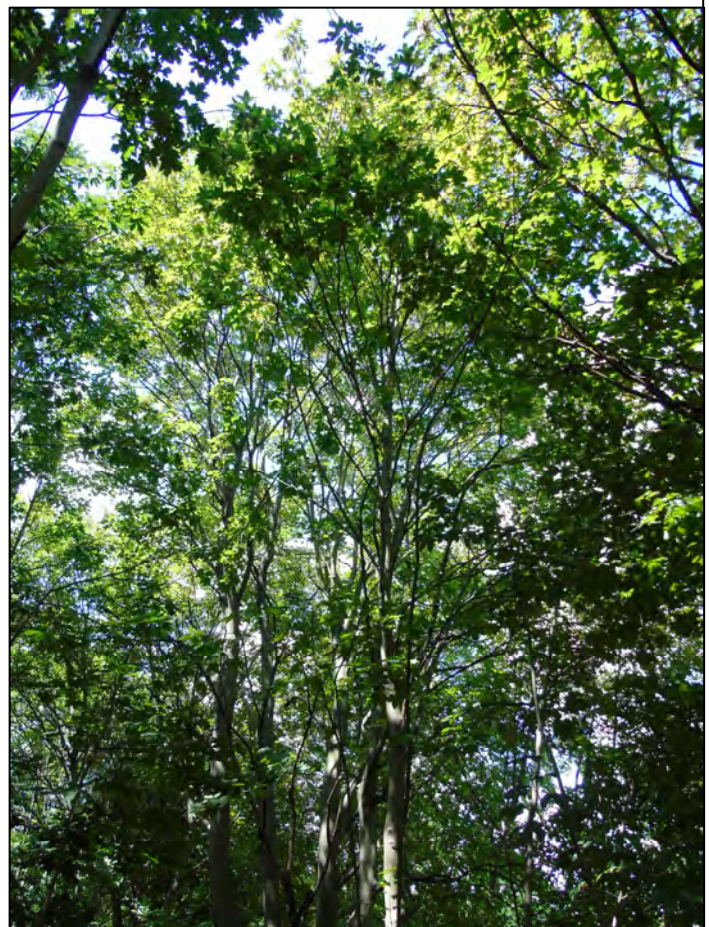
Anhand der Verzweigung kann die Krone des Ahorns in die Vitalitätsstufe 2 eingeordnet werden. Aufgrund des Dichtstandes ist die innere Krone stark verkahlt. Im oberen Bereich wachsen die Äste dann büschelartig. Totholz ist vorhanden. Der Kronenschwerpunkt liegt weit oben.

**Die Bruchsicherheit kann durch geeignete Schnittmaßnahmen wieder hergestellt werden.**

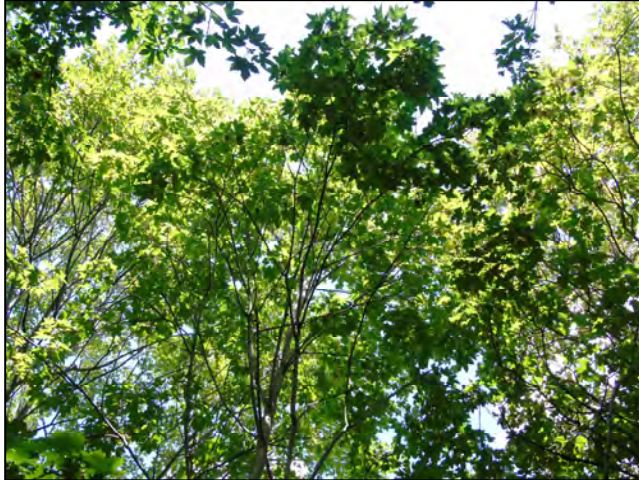
leichte Schräglage des Stammes,  
der Stammfuß klemmt zwischen Betonsäulen.

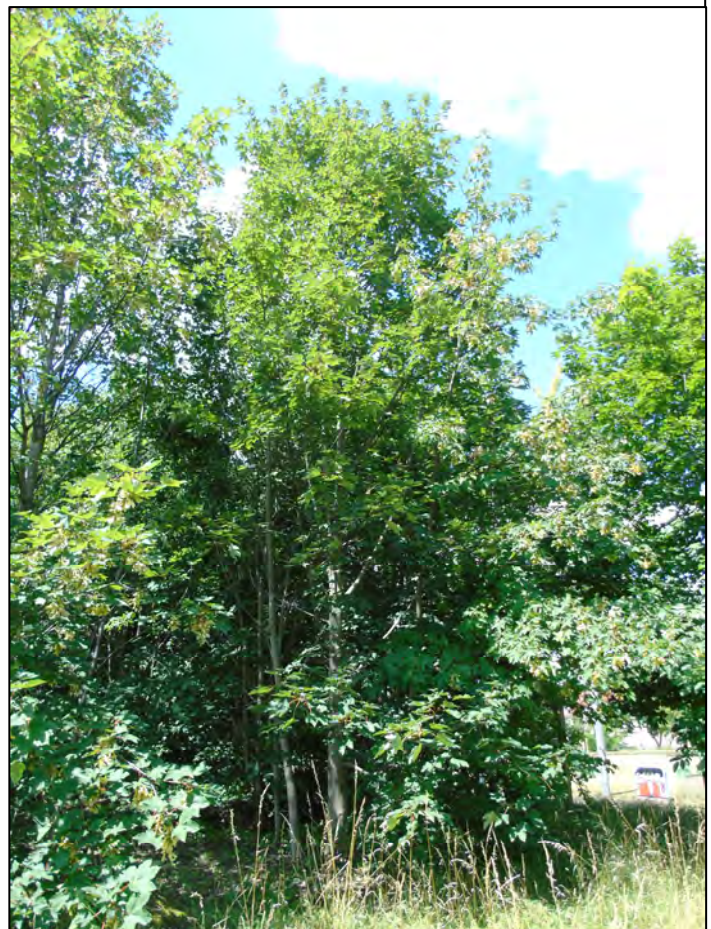
Anhand der Verzweigung kann die Krone des Ahorns in die Vitalitätsstufe 1-2 eingeordnet werden. Aufgrund des Dichtstandes ist die südliche Krone verkahlt. Totholz ist vorhanden. Der Kronenschwerpunkt liegt weit oben.  
Einseitig dichte Krone, andere südliche Kronenhälfte nur lichte Belaubung.

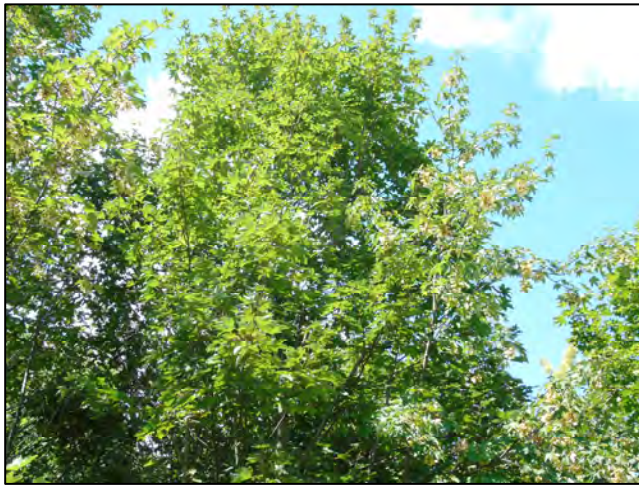
mittig am Stamm kaum Belaubung

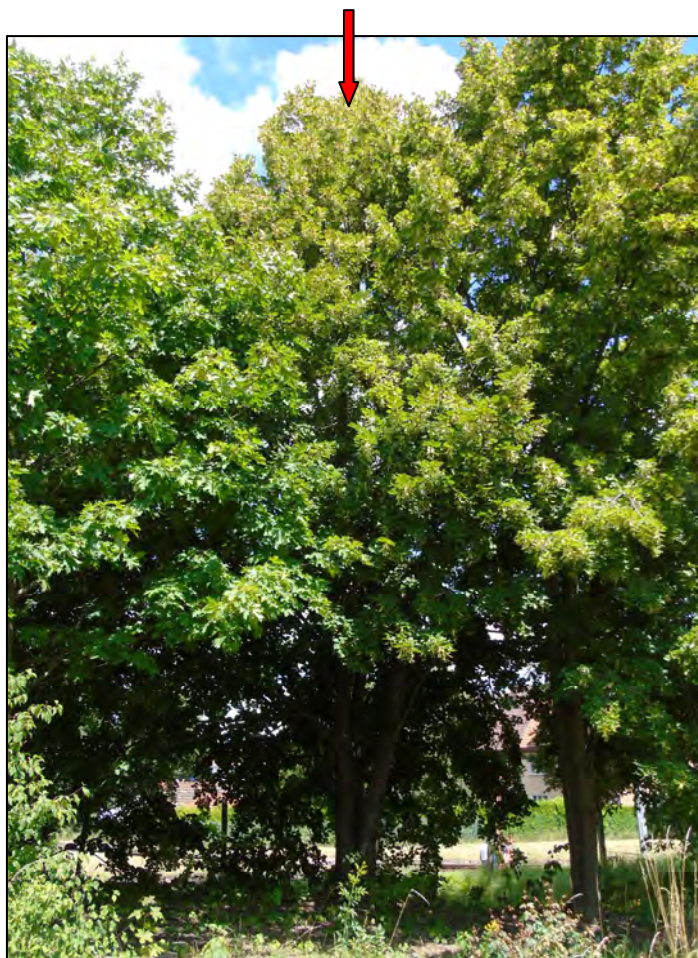
Anhand der Verzweigung kann die Krone der Linde in die Vitalitätsstufe 1 eingeordnet werden.

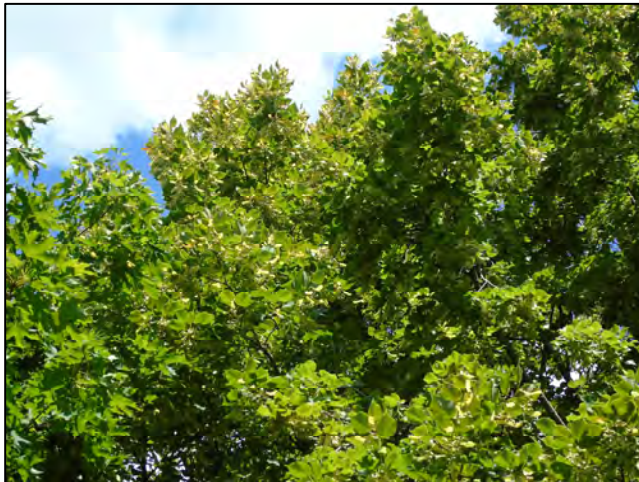
Der Stamm verzweigt sich kurz über dem Boden in einen V- Zwiesel mit eingewachsener Rinde. Aufgrund des langen Hebelarms durch den tief angesetzten Zwiesel mit ausladenden schweren Ästen hat sich die Linde zum Problembaum entwickelt.

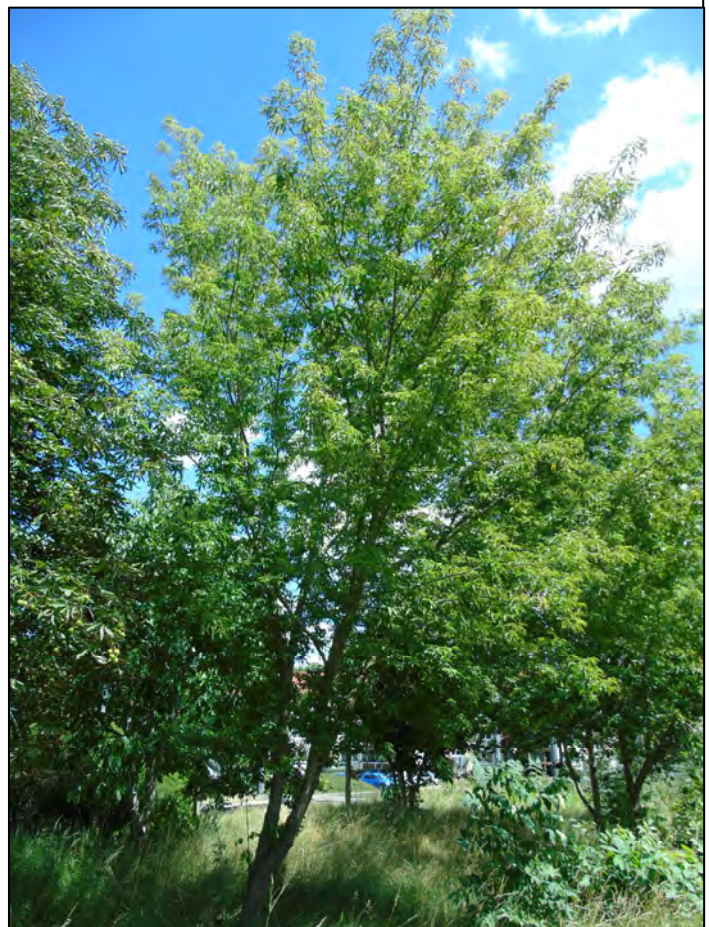
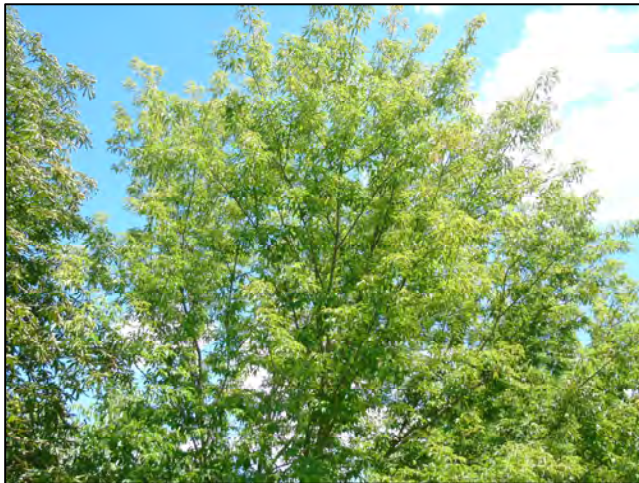
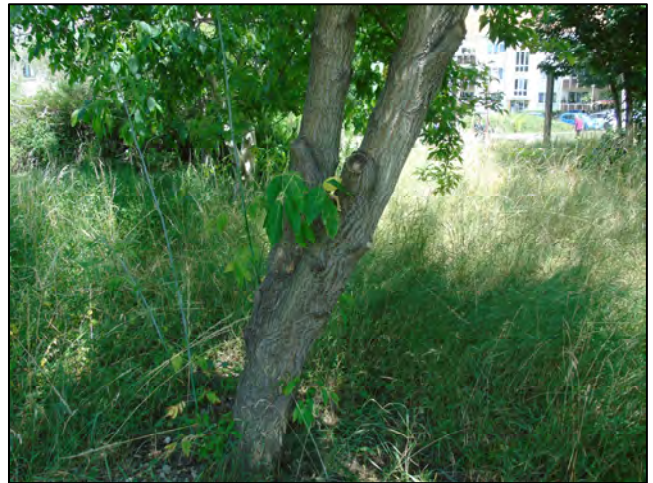
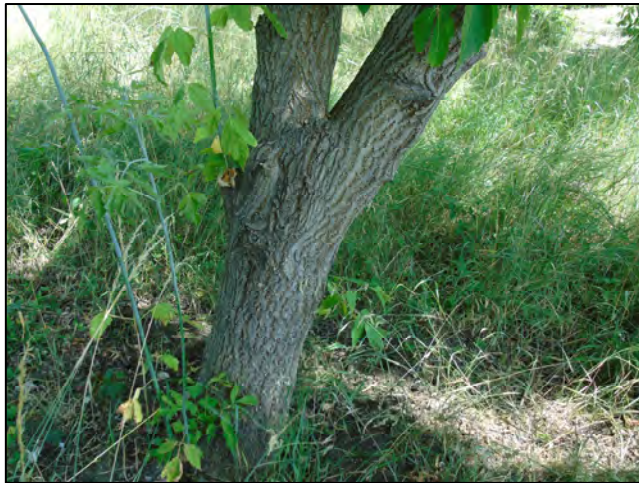
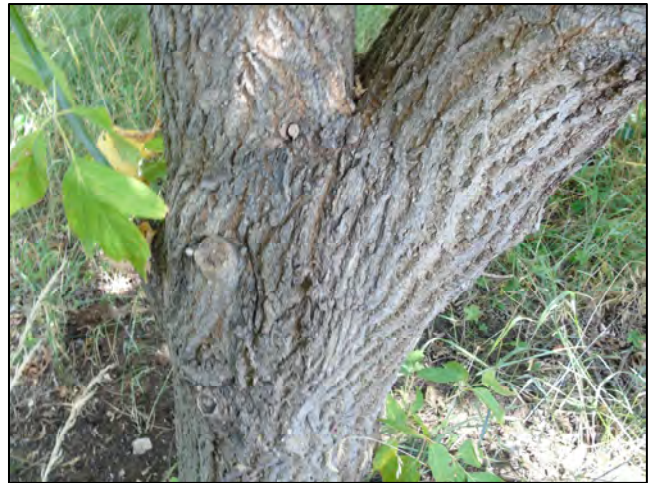
Anhand der Verzweigung kann die Krone des Ahorns in die Vitalitätsstufe 2 eingeordnet werden.

Der Baum hat am ungestörten Standort noch eine geschätzte Lebenserwartung von ca. 20 Jahren. Er wird aufgrund seines Zustandes als nicht erhaltenswert eingestuft.

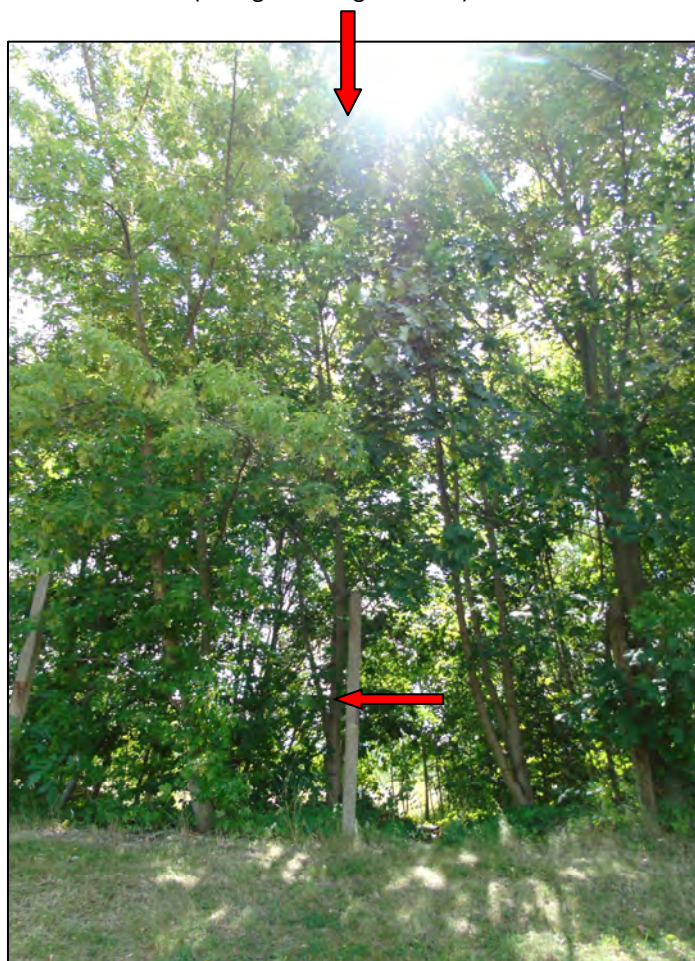
Anhand der Verzweigung kann die Krone des Ahorns in die Vitalitätsstufe 2 eingeordnet werden. Aufgrund des Dichtstandes ist die innere und untere Krone stark verkahlt. Im oberen Bereich wachsen die Äste dann büschelartig. Totholz ist vorhanden. Der Kronenschwerpunkt liegt weit oben. Aufgrund des dichten Bewuchses konnten keine Kronenaufnahmen gemacht werden.

**Die Bruchsicherheit kann durch geeignete Schnittmaßnahmen wieder hergestellt werden.**

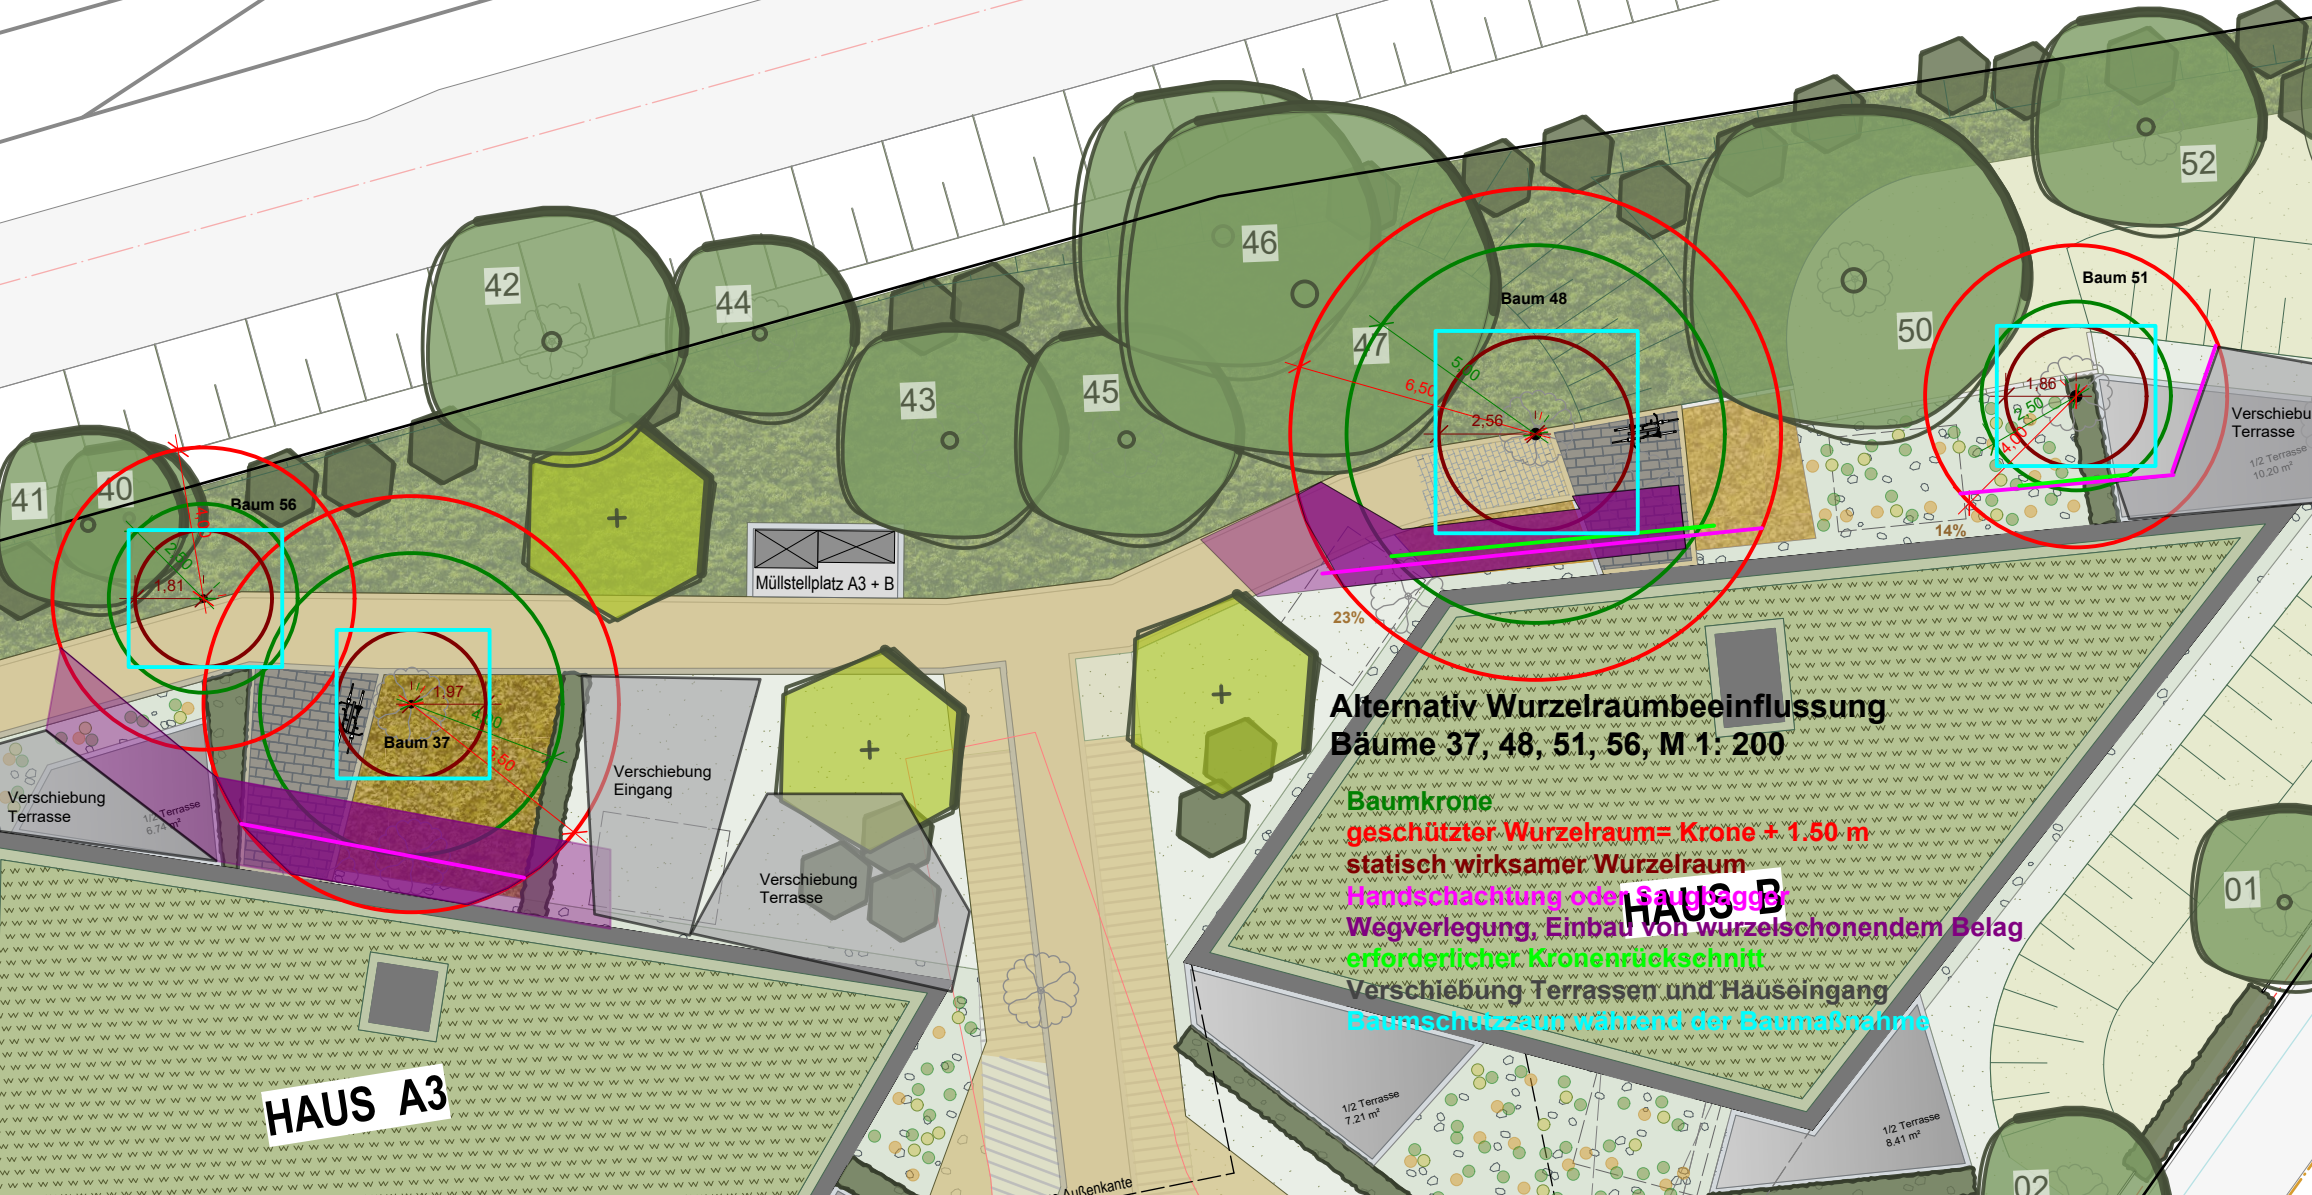
**Wurzelraumbeeinflussung  
Bäume 37, 48, 51, 56, M 1: 200**

Die Stämme der Bäume 15, 28, 48, 51 teilen sich tief angesetzt in sogenannte V- Zwiesel mit eingewachsener Rinde. Dieser gilt in der Baumkontrolle als eindeutiges Schadsymptom, da die Bäume mit zunehmendem Dickenwachstum an den Stämmlingen bruchgefährdeter werden. Die eingewachsene Rinde bildet zwischen den Stämmlingen keine statische Verankerung, sie reißen durch Eigengewicht oder Witterungseinflüsse häufig ein und brechen nicht selten aus.

Unter diesen Voraussetzungen kann im Zusammenhang mit der geplanten Baumaßnahme und somit Zunahme der Frequentierung nur zur Fällung geraten werden.
