# Baumschutzkonzept (BSK) zum Modellvorhaben Erfurt Südost Neugestaltung Muldenweg, Teilabschnitt 1 Roter Stein bis Cammermeisterweg

## Erläuterungstext

Stand: 10.01.2025

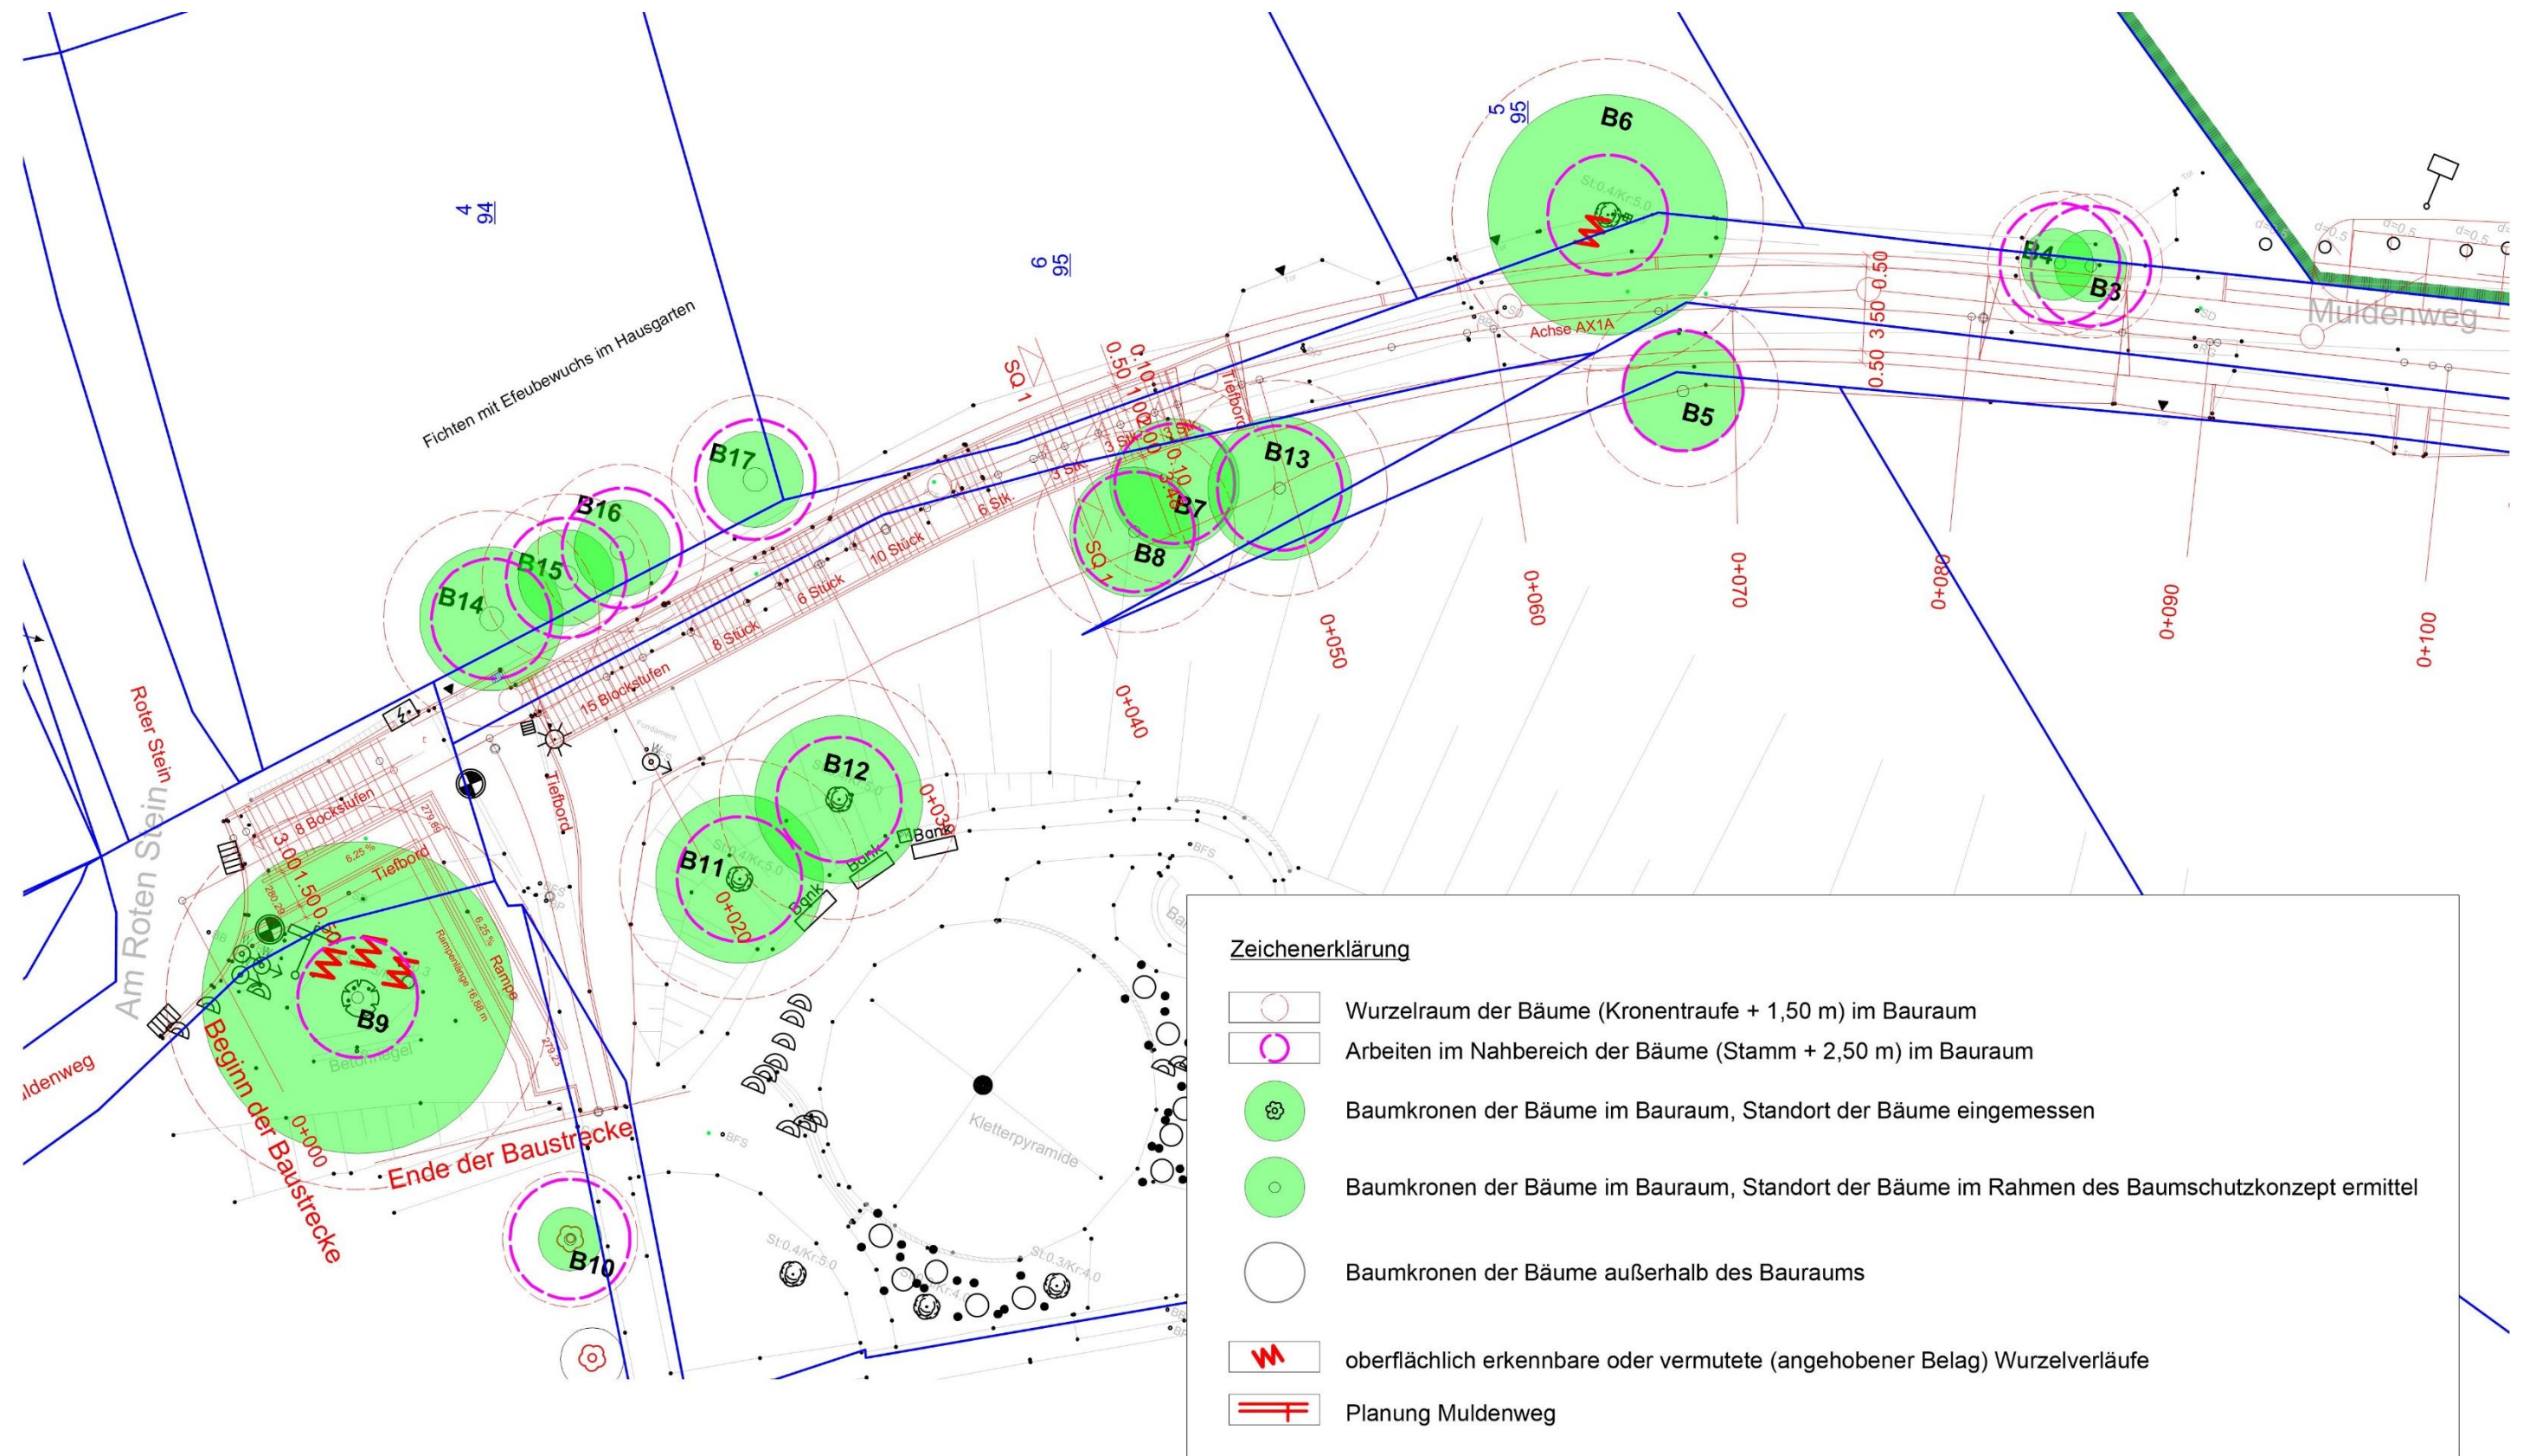
Anlage 4 Lageplan Teilabschnitt 1      Maßstab ca. 1:250

Diese Lage der Baumstandorte ist der Anlage 4) und die Baumart, die Baumgröße, Stammdurchmesser und ggf. Schäden sind der Anlage 3 (Baumliste) zu entnehmen.
