### ALT683 „ICE-City, Neues Schmidtstedter Tor/Turm West“

## Fachbericht zum Erhalt der Bestandsbäume im Baubereich

Stand: 22.02.2023

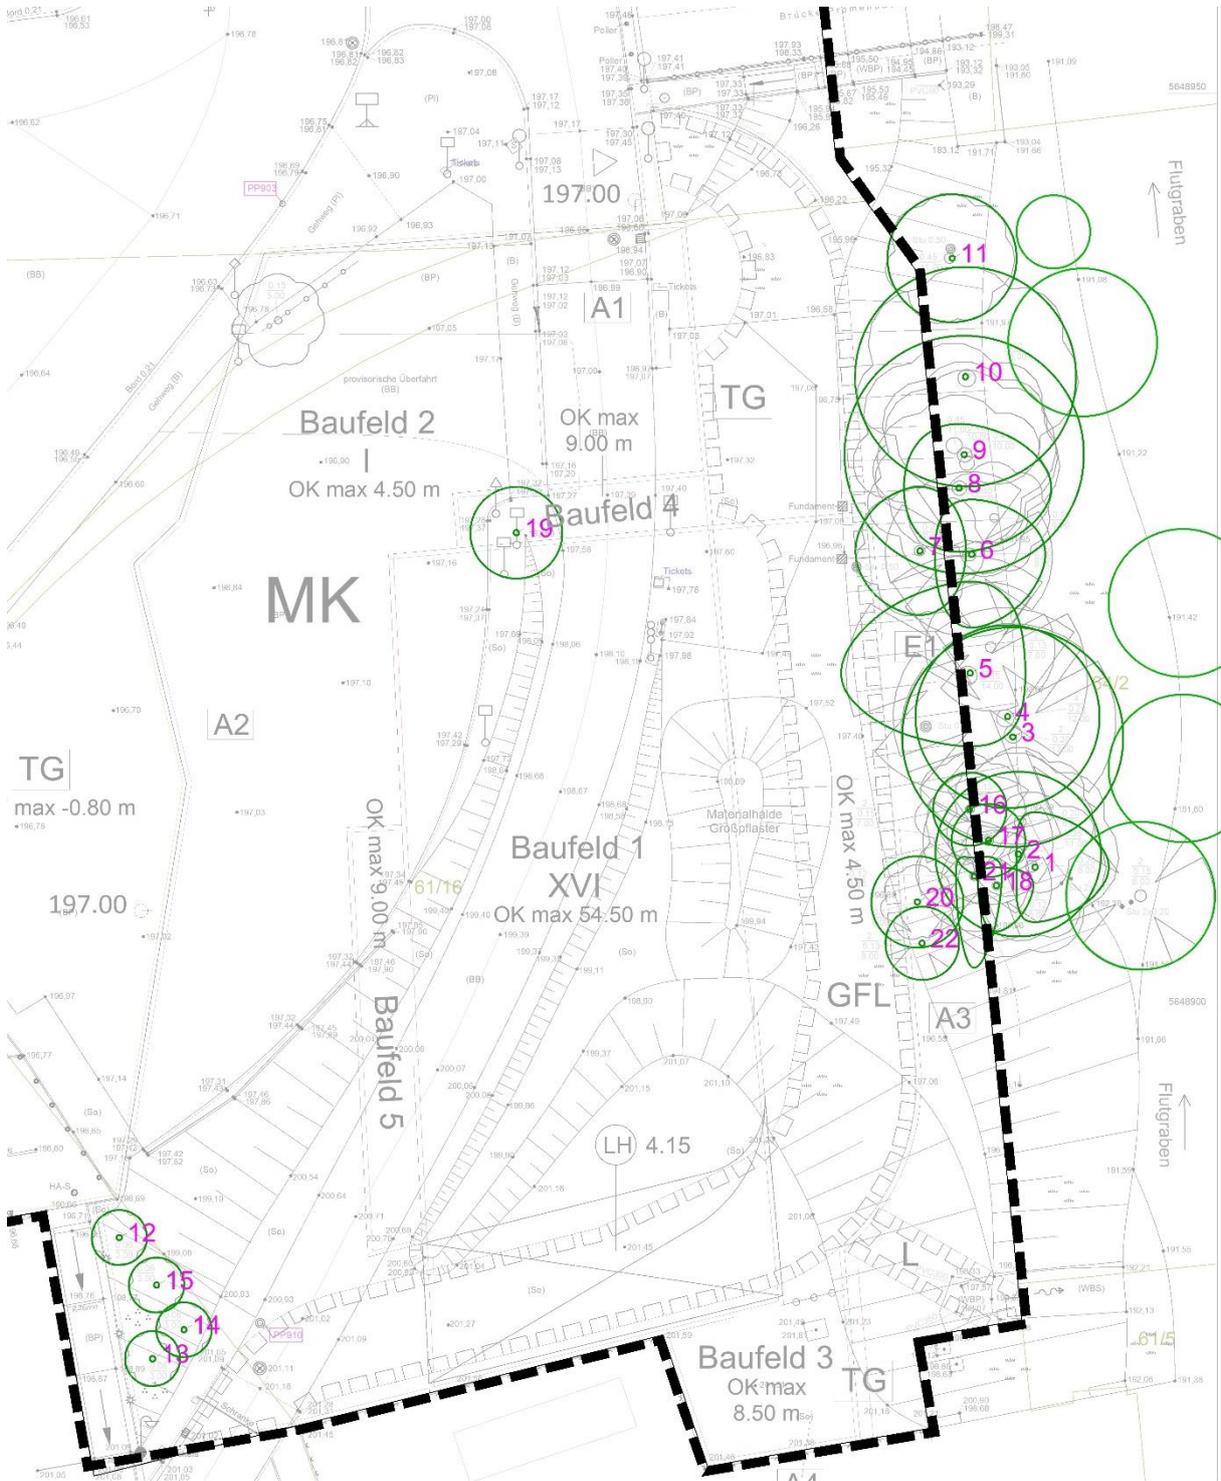
Abbildung 1 Lageplan der Baumstandorte  
(Lageplanauszug der Planunterlagen zum GOP)

Beim zu betrachtenden Baumbestand handelt es sich zum überwiegenden Teil um Bäume die sich durch Selbstaussaat / Naturverjüngung am Standort angesiedelt haben. Nur die Bäume 12 bis 15 wurden gepflanzt (Pflanzungen im Rahmen des Baues des Priceotel).

Beim Baumbestand auf der Böschung zum Flutgraben handelt es sich um einen aus Naturverjüngung entstandenen Dichtbestand. Die vorherrschenden Baumarten sind Esche und Ahorn, in den letzten Jahren haben sich vermehrt Robinien im Bestand ausgebreitet.

Durch den Dichtbestand ist der Kronenaufbau der Bäume unregelmäßig und vor allen durch das Wachstum zum Licht hin (Phototropismus) geprägt. Auf Grund des Dichtstandes sind Baumkronen der meisten Bäume eher klein (mit einem geringeren Kronenvolumen als bei freistehenden Bäumen) ausgebildet. Im gesamten Bestand auf der Böschung zum Flutgraben ist ein flächiger Jungwuchs vorhanden.

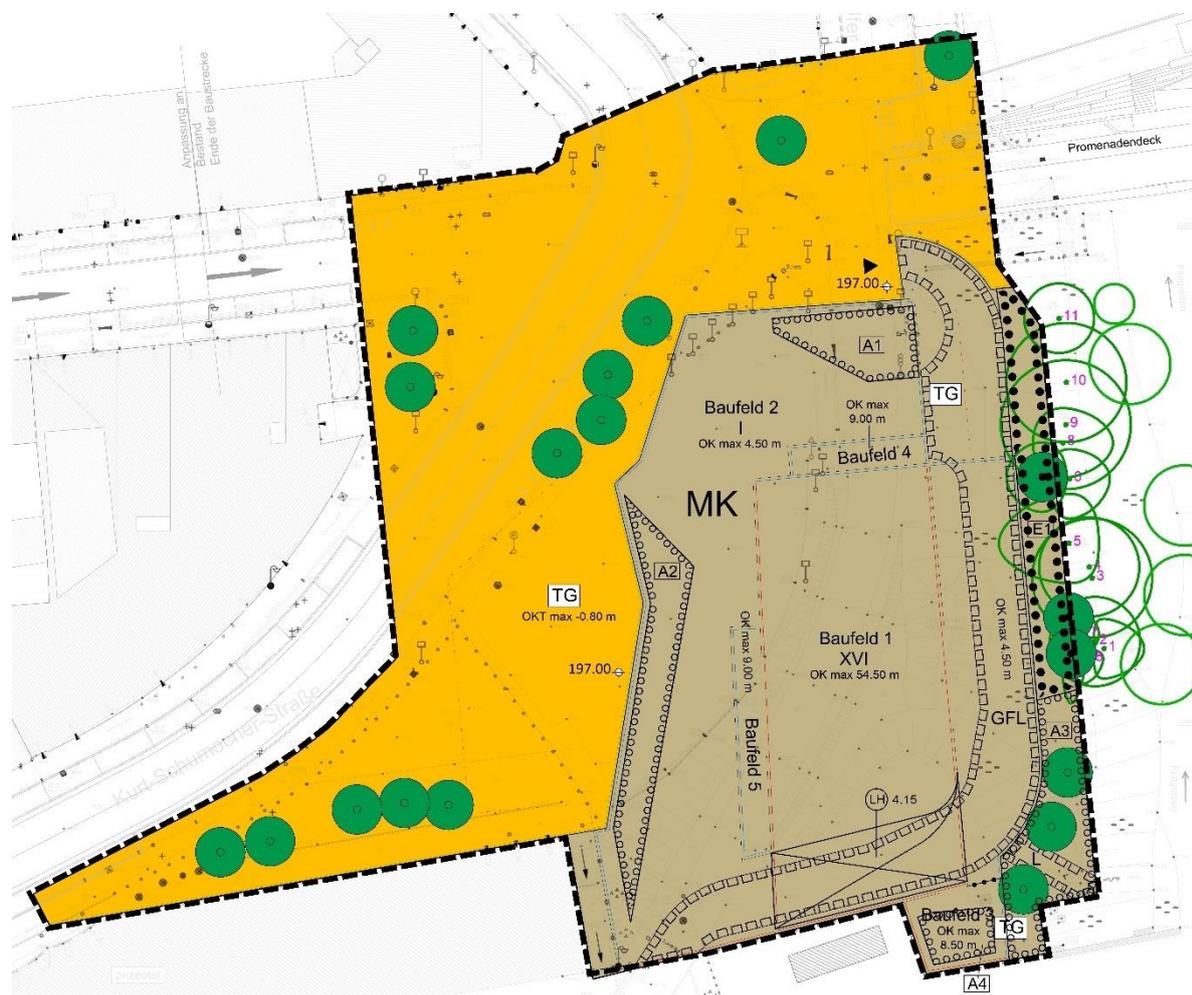
Abbildung 2 Lageplanauszug Bebauungsplan zum Bauvorhaben

Durch die geplante Baumaßnahme wird der gesamte Geltungsbereich überformt, nur der Bereich der Böschung zum Flutgraben bleibt erhalten. Jedoch erfolgt auch hier dauerhaft und temporär ein Eingriff in die Böschungskrone.

Die Bäume 12 bis 15 und 19 stehen inmitten des geplanten Baufeldes und können nicht erhalten werden. Bei den Bäumen 12 bis 15 handelt es sich um Neupflanzungen im Zuge des Baues des Priceotel. Diese Neupflanzungen können durch gleichwertige Neupflanzungen ersetzt werden. Eine Umpflanzung dieser Bäume ist auf Grund des Standortes auf der Böschung und des hier noch nicht zur Verfügung stehenden Ersatzstandortes nicht möglich. Die Pflanzung der Ersatzbäume soll vor dem Priceotel erfolgen. Diese Flächen stehen jedoch erst nach der Fertigstellung der aktuellen Baumaßnahme zur Verfügung. Eine Umpflanzung der Bäume auf alternative Standorte erscheint auf Grund der höheren Kosten der Umpflanzungen in Bezug auf die Neupflanzungen nicht sinnvoll. Der Baum 19 ist ein Götterbaum der sich am Standort selbst angesiedelt hat. Der Baum wird in Thüringen als potentielle invasive Art geführt.<sup>1</sup> Der Baum steht zwischen Verkehrsflächen und wurde bereits mehrfach stark zurückgeschnitten. Eine Umpflanzung des Neophyten scheidet aus, da der der Baum sowohl in der Krone und höchst wahrscheinlich auch im Bereich der Wurzeln erhebliche Vorschäden aufweist.
