Anlage 1 zur DS Stellungnahme der Stadtverwaltung Erfurt zur DS 0836/20  
Umgang mit dem Baumbestand, Bebauungsplan EFM 099 "Arche", 1. Änderung

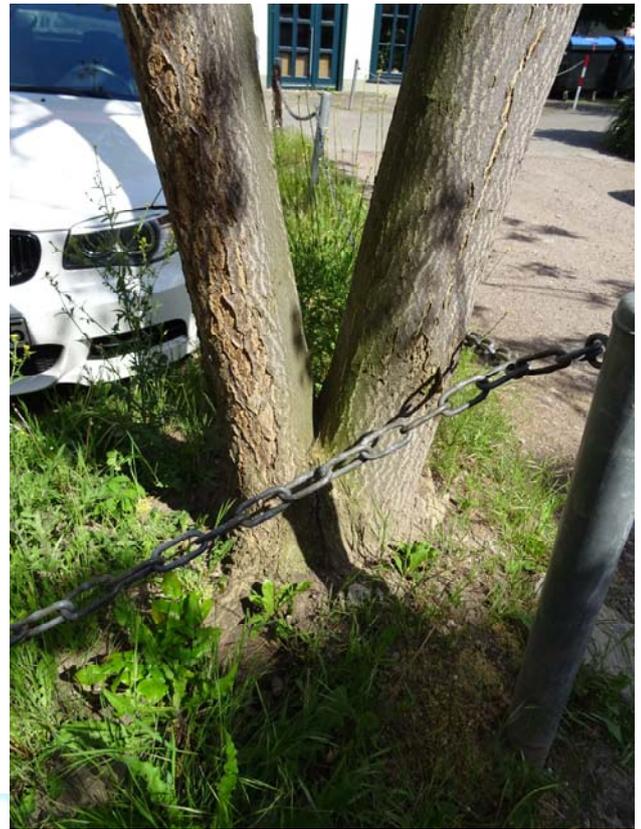
**Baum Nr. 1 (Götterbaum)**

- steht zwischen festgesetzter Verkehrsfläche und Stellplatzfläche
- Götterbaum ist eine invasive Art (EU- Liste invasiver gebietsfremder Arten) und vertreibt andere Baumarten, da er sehr starkwüchsig ist und ein großes und aggressives Wurzelwerk ausbildet. Die Wurzeln können große Schäden an Straßen, Kanalisationen und Bauwerken anrichten.
- Daher ist eine Ersatzpflanzung in unmittelbarer Nähe als Pflanzgebot im Bebauungsplan festgesetzt.

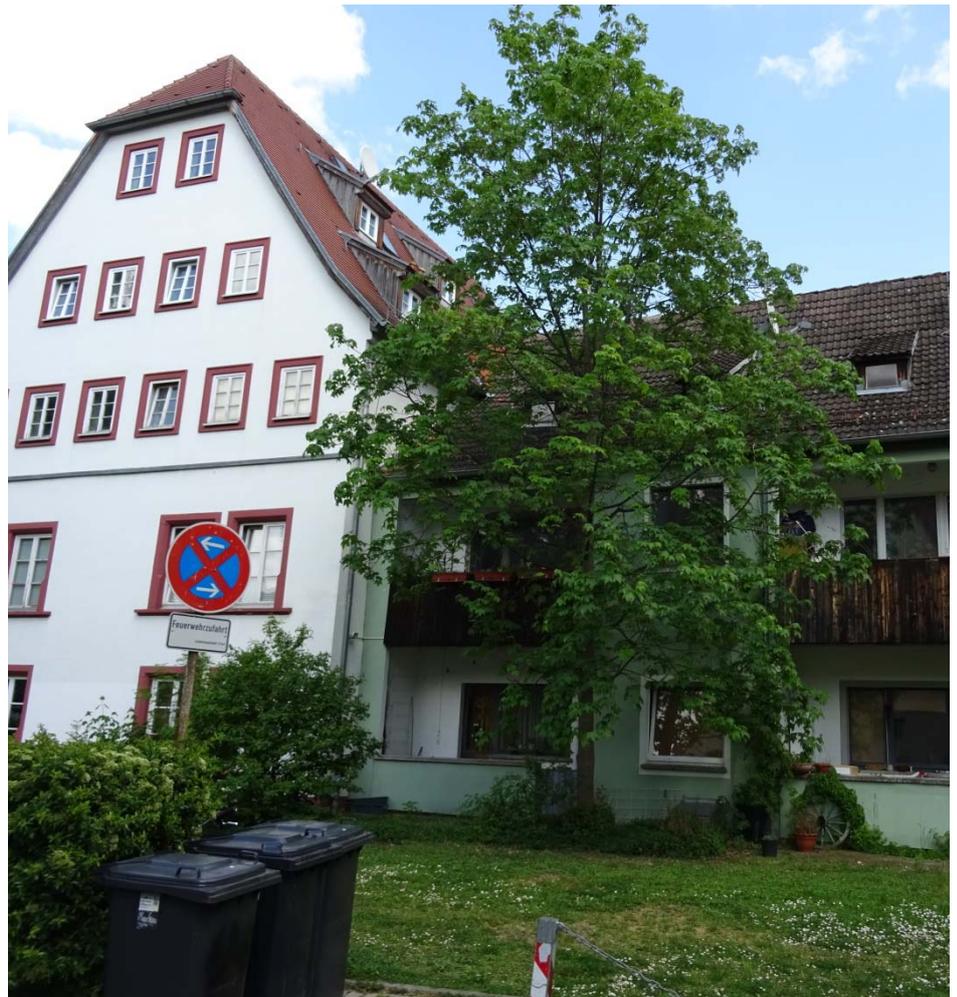
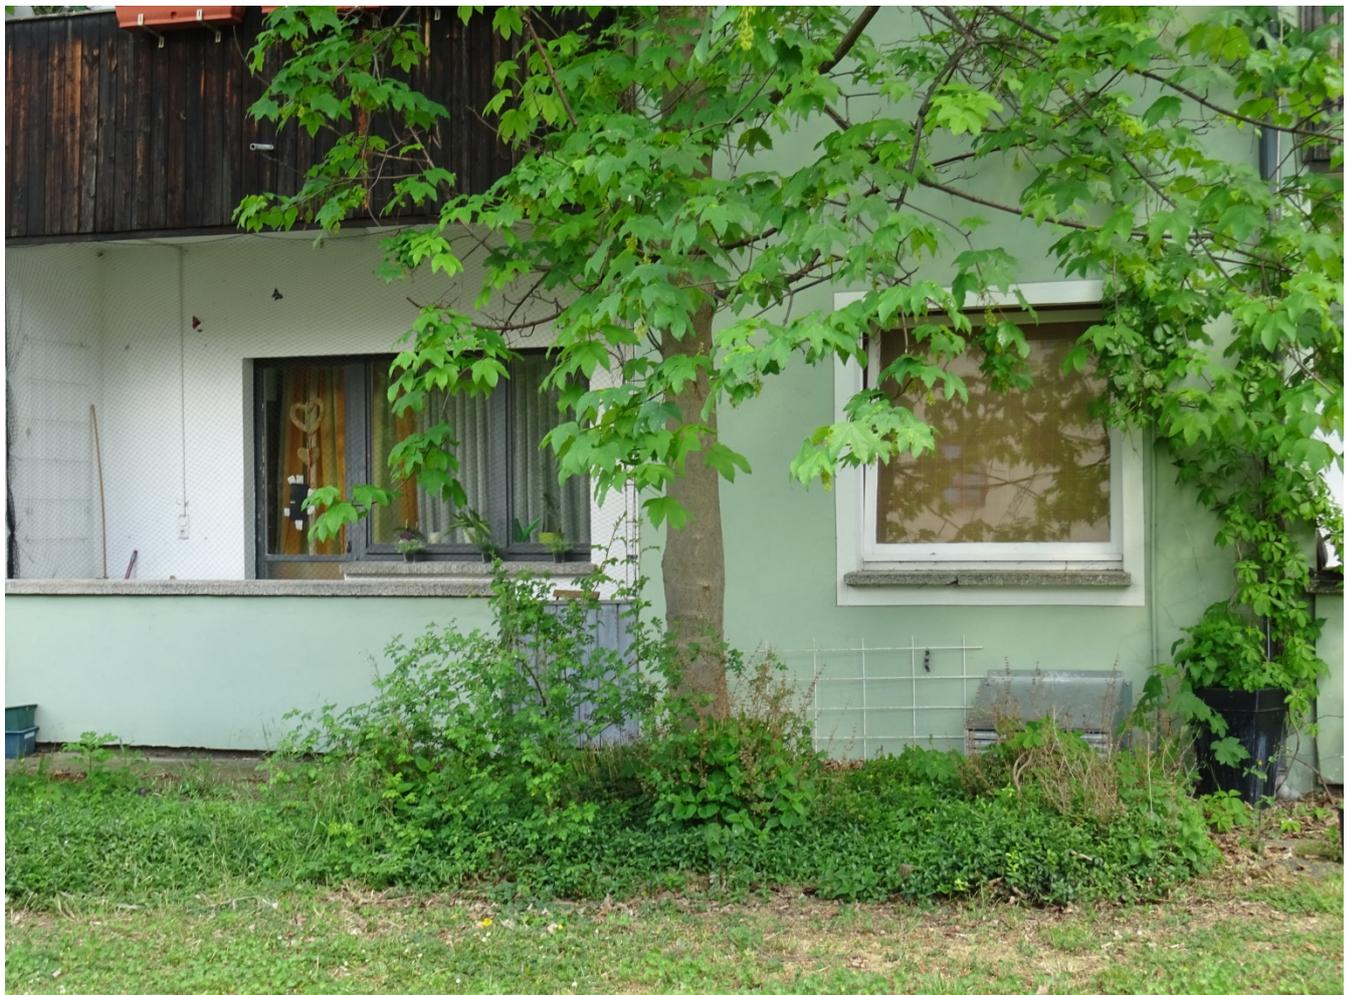
**Baum Nr. 3 (Bergahorn)**

- Wuchs in unmittelbarer Nähe zur Fassade
- Standort inmitten des festgesetzten Baufeldes, eine sinnvolle städtebauliche Lösung ist bei Erhalt des Baumes nicht möglich
- Der derzeit ungeordnete städtebauliche Raum kann durch eine zusätzliche Bebauung an der Mettengasse klarer in einen öffentlichen und einen privaten Bereich getrennt werden. Dies führt zu einer Aufwertung der Qualität des unmittelbar an den "Waidspeicher" angrenzenden öffentlichen Raumes.
- Des Weiteren kann die gewonnene Privatsphäre zu einer wesentlichen Stärkung der Wohnqualität führen.

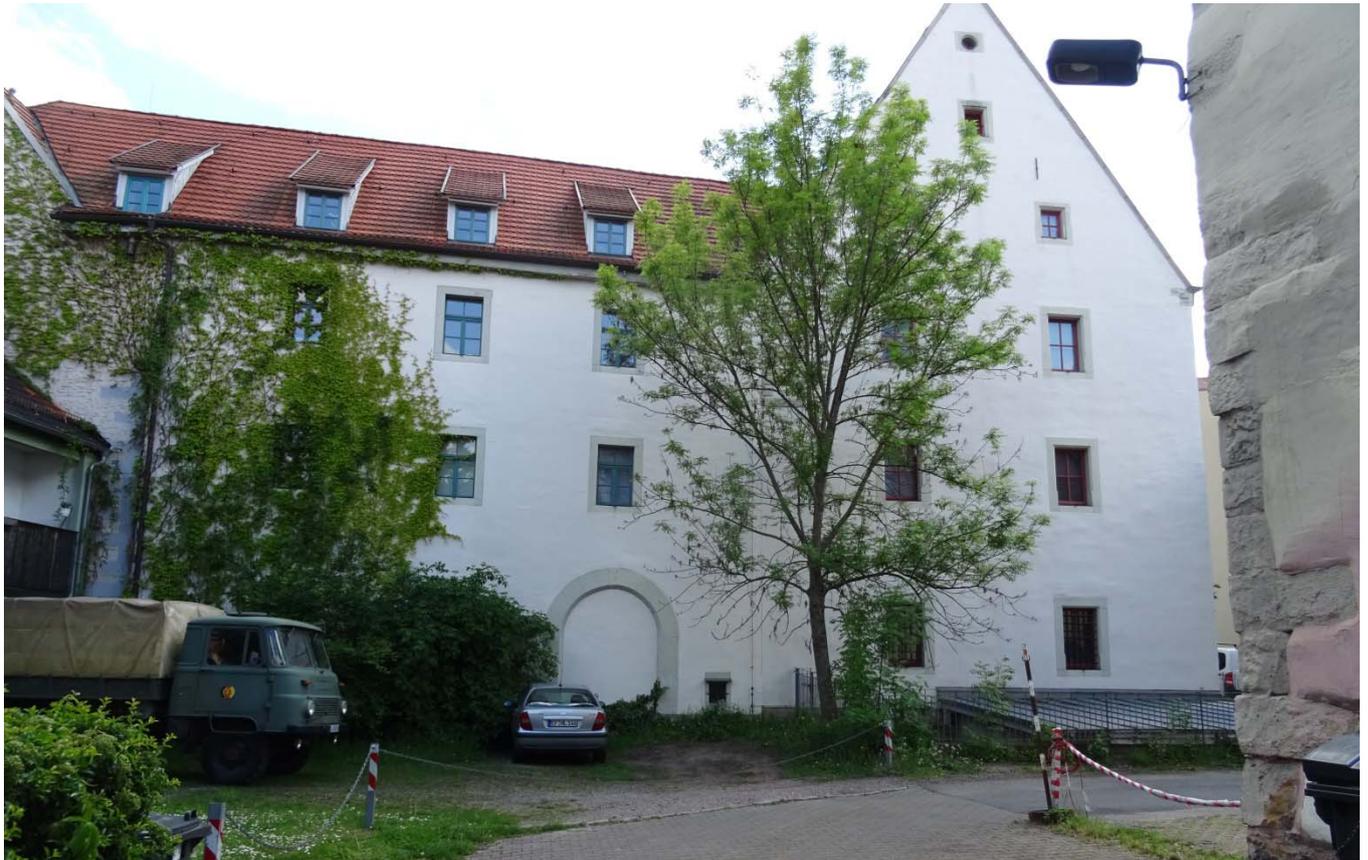
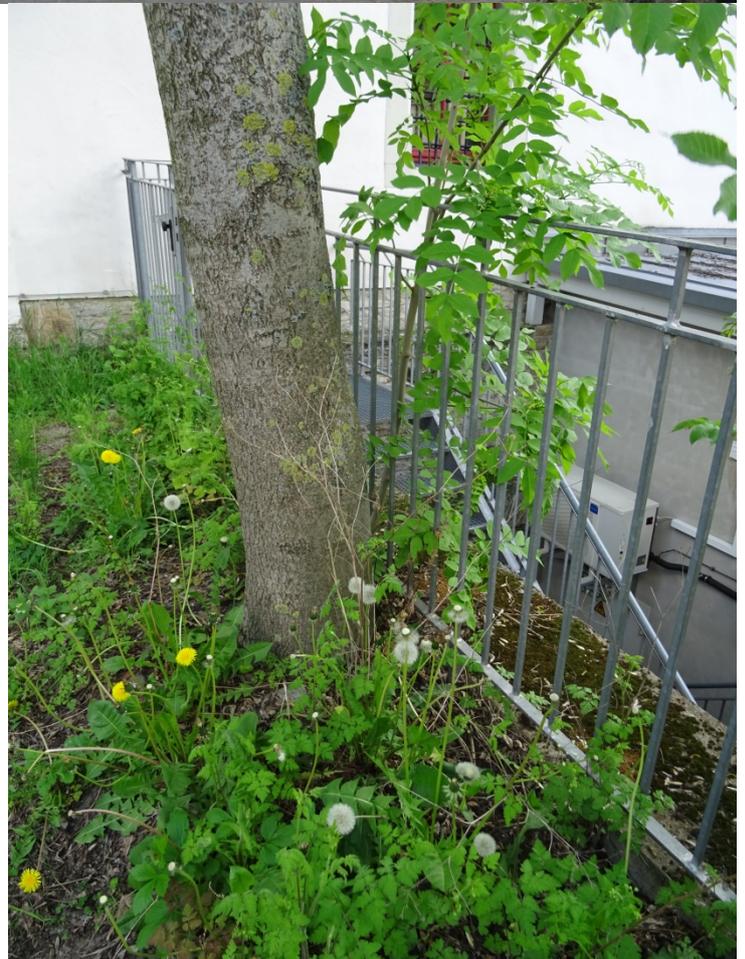
**Baum Nr. 4 (Gemeine Esche)**

- Wuchs direkt am Treppenbauwerk des Naturkundemuseums
- Erhalt ist möglich, so lange kein grundlegender Ausbau der Treppenanlage erforderlich ist bzw.
- eine Neubebauung für eine Erweiterung des Naturkundemuseums innerhalb des Baufeldes nicht in vollem Umfang erfolgt.

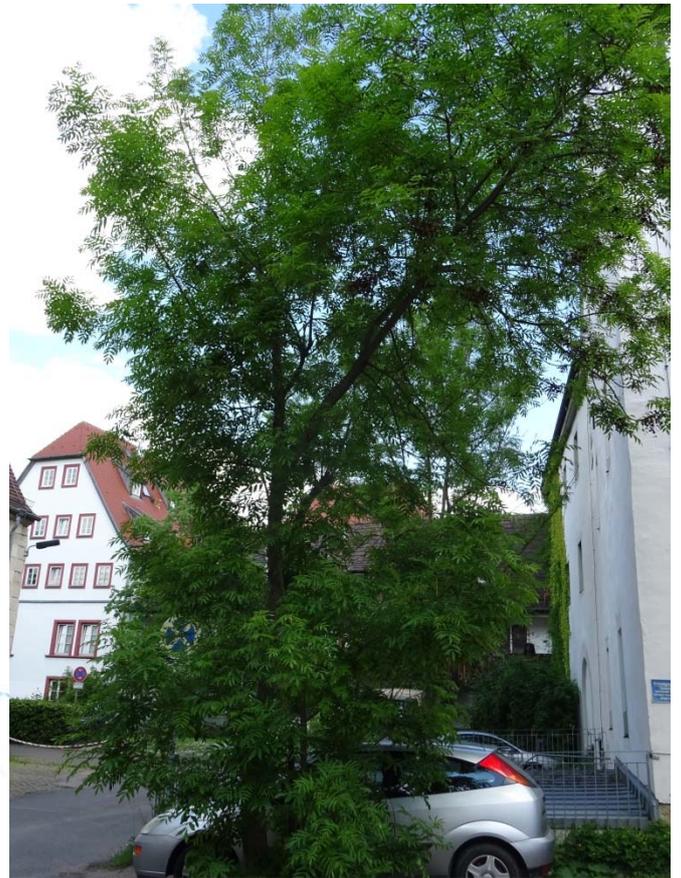
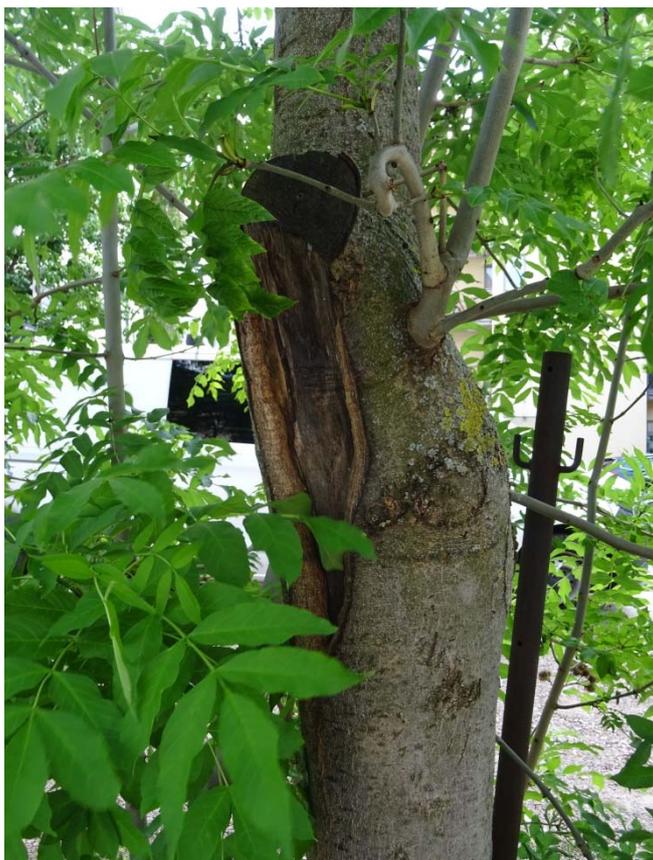
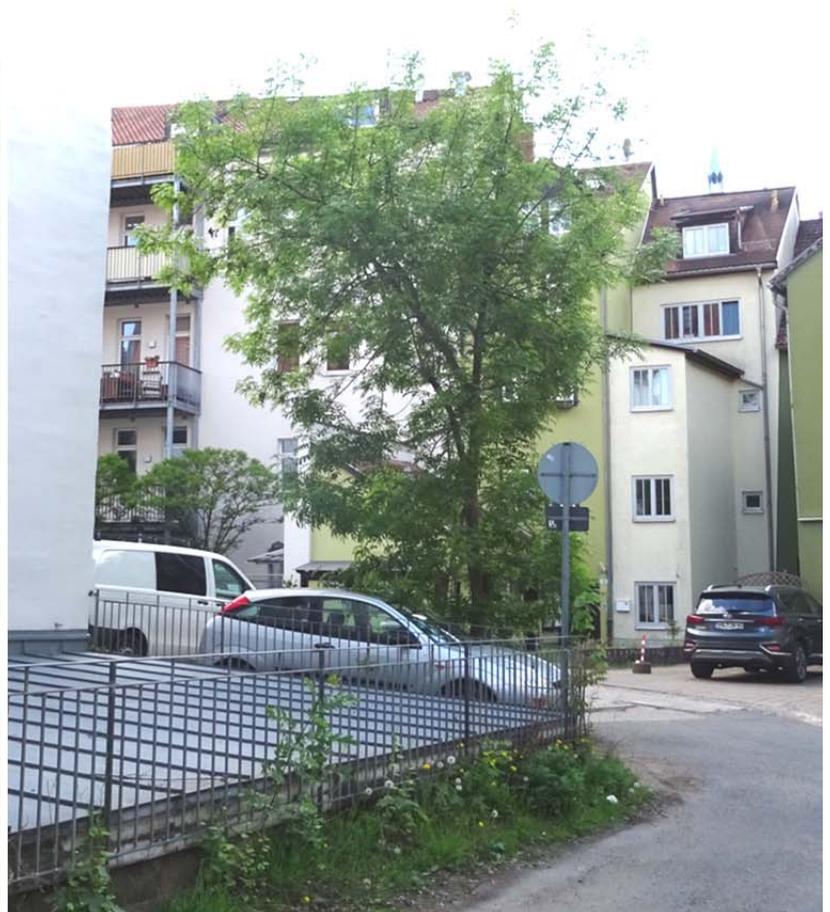
**Baum Nr. 5 (Gemeine Esche)**

- Stammschäden
- stark verdichteter Wurzelraum
- Krone einseitig durch Kronenabriss
- große Eingriffe in Wurzelraum und Krone sind durch bauliche Maßnahmen (Rettungsweg, Zufahrt) zu erwarten
- Erhalt ist bis zum Zeitpunkt der Baumaßnahmen im öffentlichen Raum möglich,
- eine Neubewertung der Erhaltungsfähigkeit muss im Zuge der Ausbauplanung Feuerwehrezufahrt für das Naturkundemuseum erfolgen.

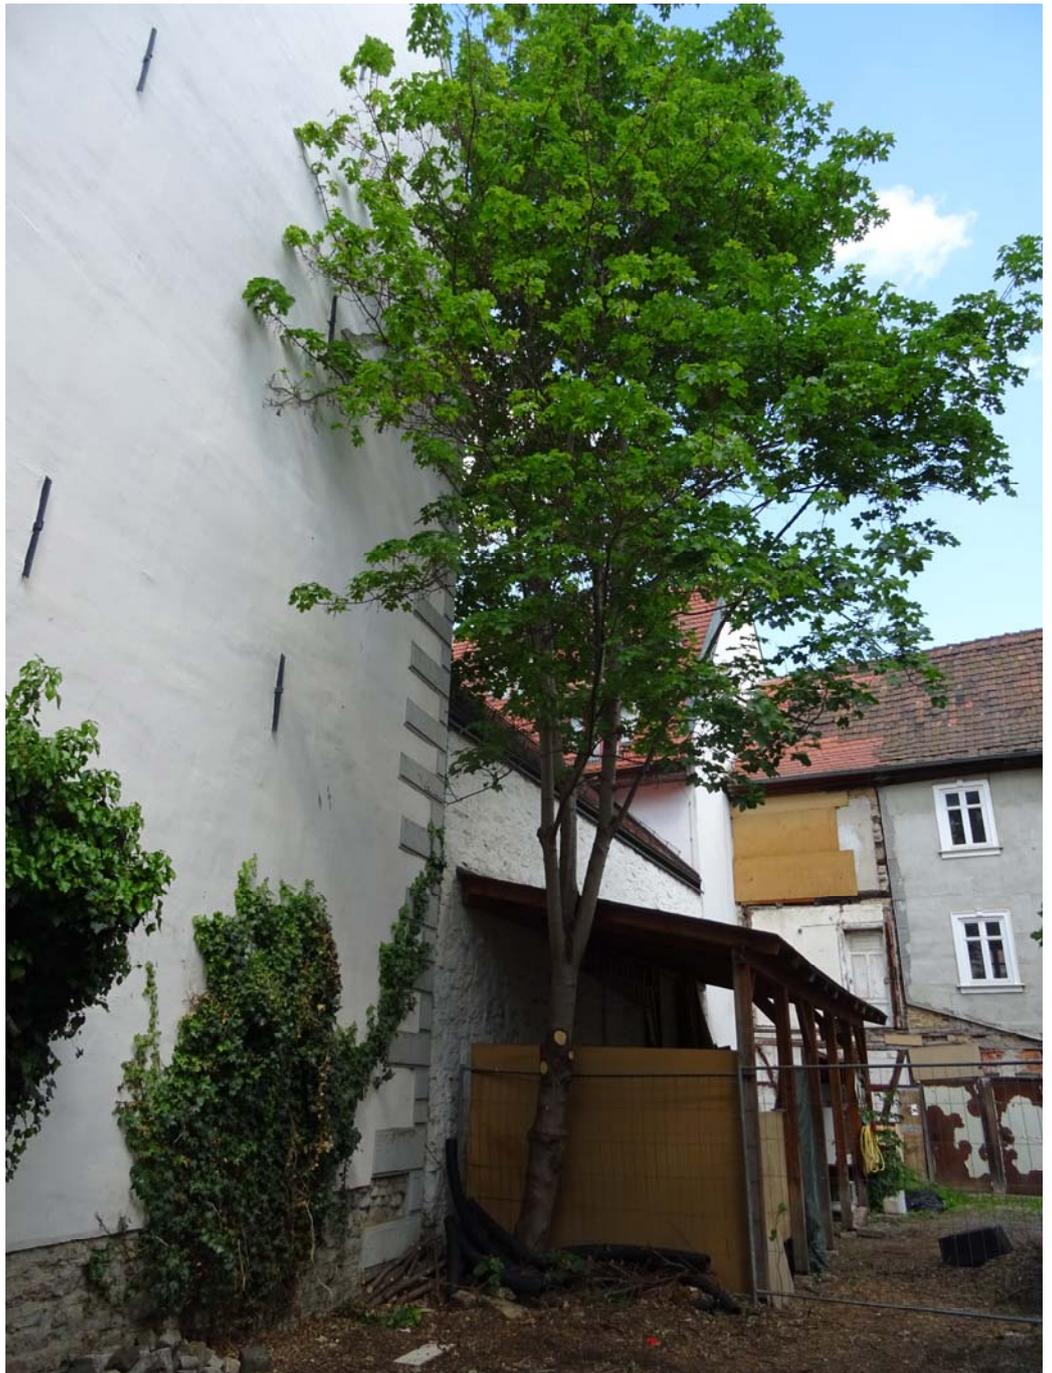
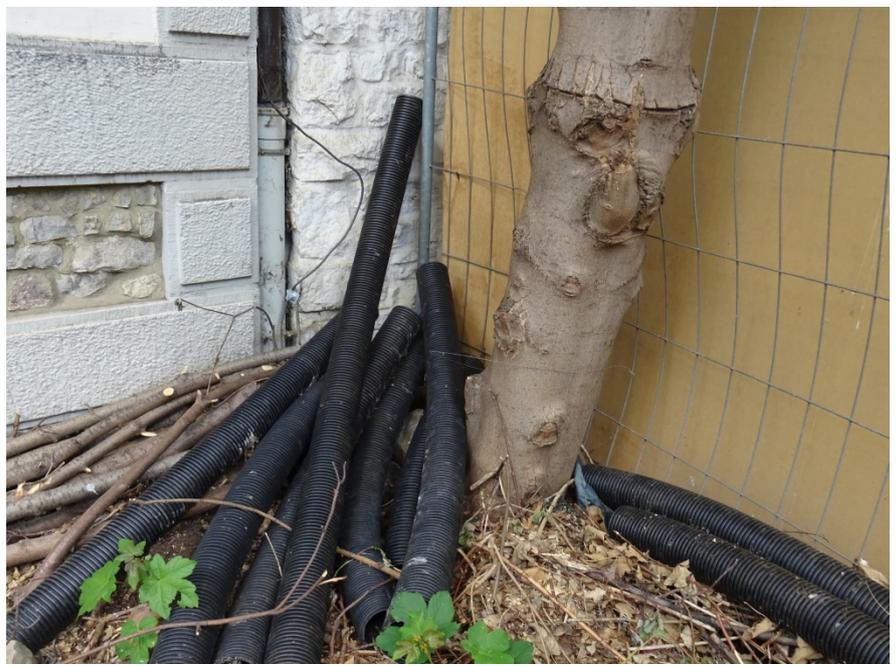
**Baum Nr. 8**  
(Bergahorn)  
siehe Kartierung  
Baumbestand (Anlage 3.2  
der Drucksache 1347/19)

- Wuchs in unmittelbarer Nähe zur Fassade des Naturkundemuseums (Gebäude mit Denkmalschutzstatus)
- Erhalt ist möglich, so lange keine wesentlichen Baumaßnahmen am Gebäude des Naturkundemuseums erforderlich sind bzw.
- eine Neubebauung für eine Erweiterung des Naturkundemuseums innerhalb des Baufeldes nicht in vollem Umfang erfolgt
