**Stadtwirtschaft Erlurt**  
 Amt für Stadtentwicklung und Stadtplanung  
 Gestaltungsprozess  
 Neugestaltung Fußgängerzone Berliner Platz  
 Grundlagenermittlung

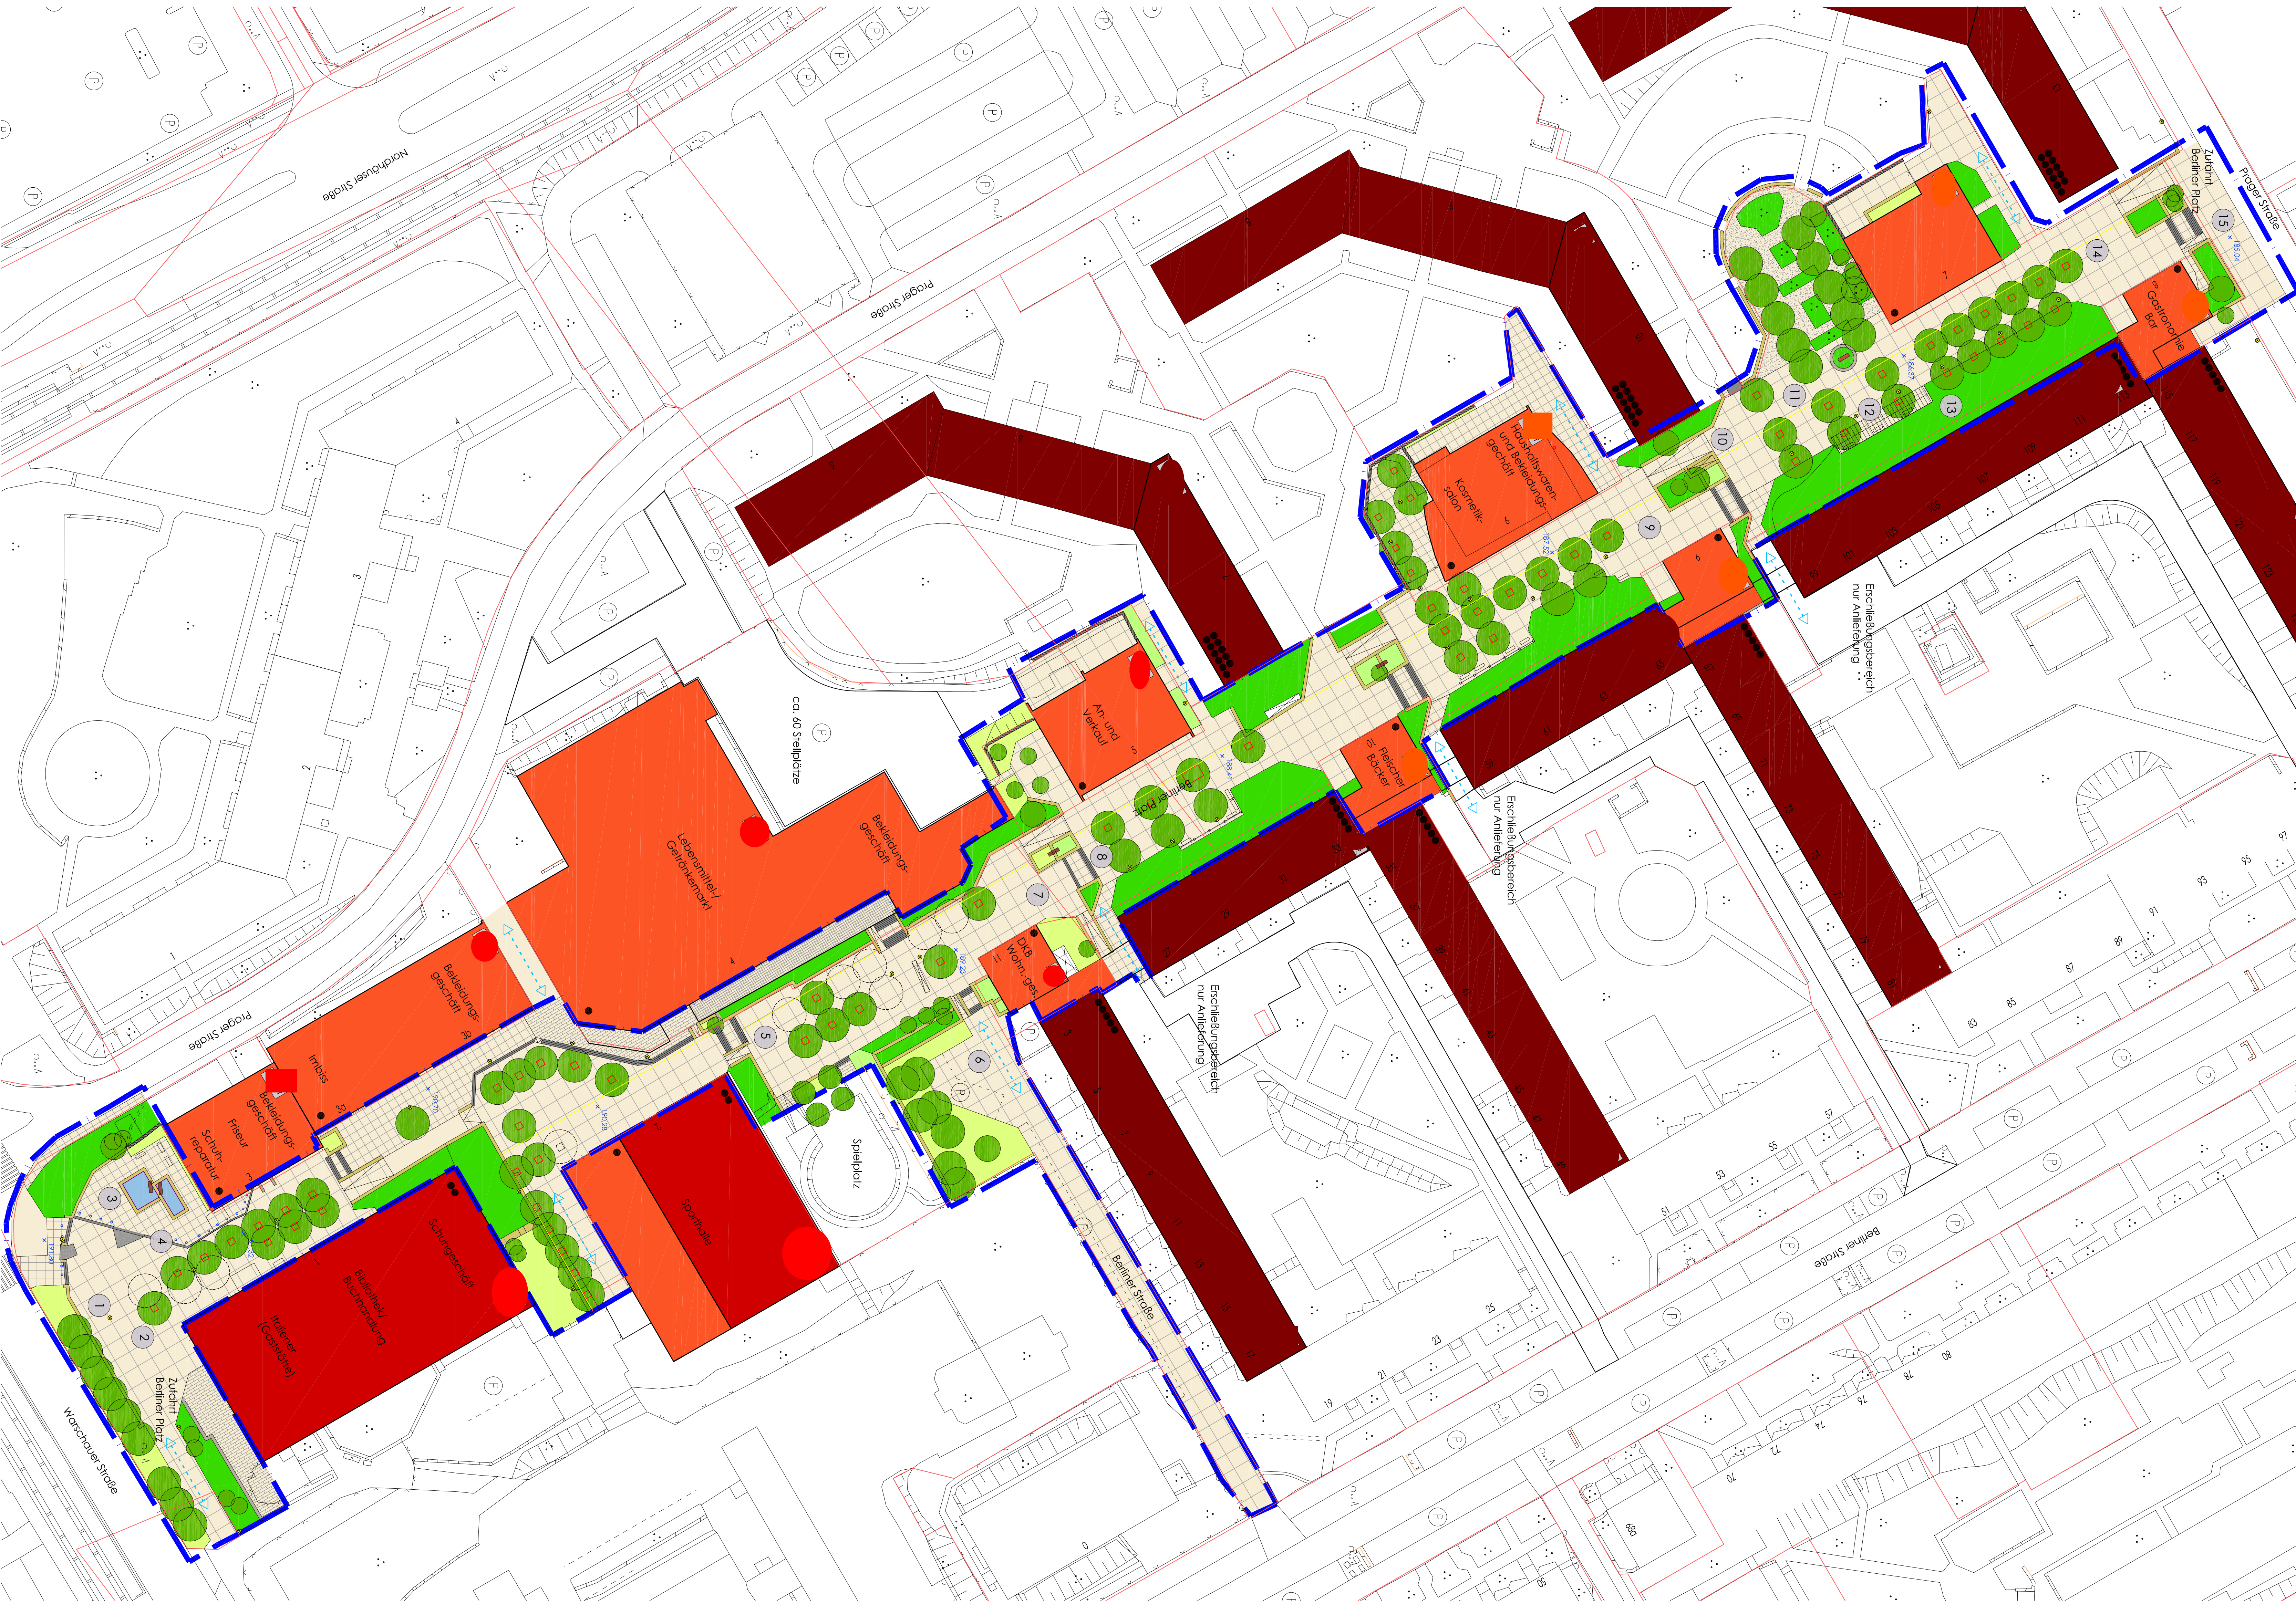
**Bewertung:**  
 Die Stützmauern befinden sich insgesamt in einem bisshin noch guten Zustand. Die Abdeckungen haben bei ca. 50 % der Mauer, vorwiegend Fundboxen, abgehängten und der Zustand der Betonfaserbetonmauern kann als gut bis befriedigend werden.

**Bewertung der Wegbeläge:**  
 Die Stützmauern befinden sich insgesamt in einem bisshin noch guten Zustand. Die Abdeckungen haben bei ca. 50 % der Mauer, vorwiegend Fundboxen, abgehängten und der Zustand der Betonfaserbetonmauern kann als gut bis befriedigend werden.

**Bewertung der Vegetation:**  
 Die Stützmauern befinden sich insgesamt in einem bisshin noch guten Zustand. Die Abdeckungen haben bei ca. 50 % der Mauer, vorwiegend Fundboxen, abgehängten und der Zustand der Betonfaserbetonmauern kann als gut bis befriedigend werden.
