II Tabelle zum Handlungsbedarf

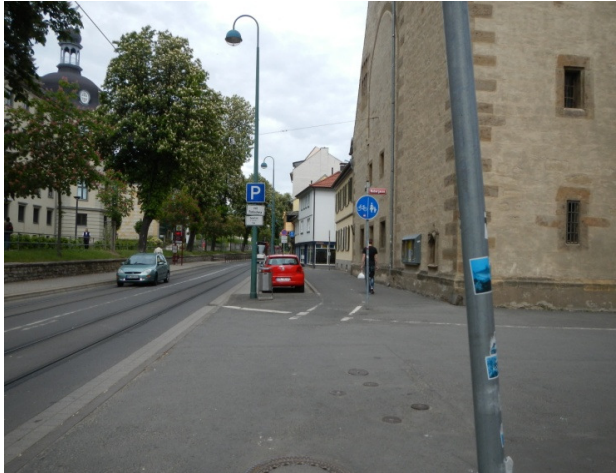
Nr.	Straßenabschnitt	Bestand / Problem	Maßnahme	Priorität	Fotos
1-1	Andreasstraße zw. Pergamentergasse und Moritzwallstraße	Führung Radverkehr im Seitenraum – Wechsel benutzungspflichtiger baulicher Radwege (gemeinsam mit oder getrennt vom Fußverkehr) Übergang in Mischverkehr vor Moritzwallstraße	Ausführungsplanung liegt vor stadtauswärts Radfahrstreifen stadteinwärts Führung westlich (oberhalb) der Straße	bereits realisiert

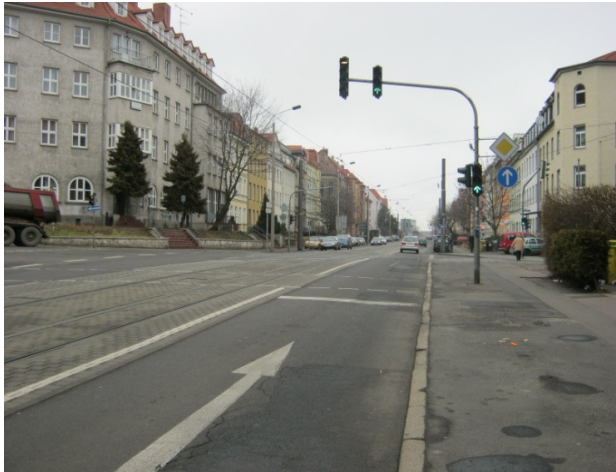
1-2	Nordhäuser Straße zw. Moritzwallstraße und Erhard-Etzlaub- Straße	Mischverkehr, Tempo 50 DTV-Werte: ca. 11.000 – 15.000 Kfz	Entwurfsplanung in Arbeit bis Erhard- Etzlaub-Straße (Maßnahmeplan Radverkehr 2012) Markierung von Radfahrstreifen bzw. Bau von Radwegen im Haltestellenbereich. Es sind größere Eingriffe mit Umgestaltung des gesamten Straßenraums erforderlich. Überquerbarkeit durch Radverkehr aus Mittelstraße (gegenläufig zur Einbahnrichtung) berücksichtigen	in Planung

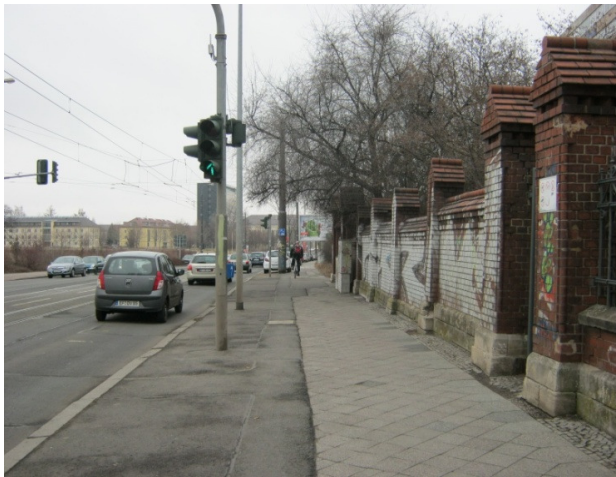
Nr.	Straßenabschnitt	Bestand / Problem	Maßnahme	Priorität	Fotos
1-3	Nordhäuser Straße zw. Erhard-Etzlaub- Straße und Klinikum	Mischverkehr, Tempo 50 und Gehweg, Radverkehr frei DTV-Werte: ca. 11.000 – 15.000 Kfz Seitenraum: tw. schlechter Belag und abschüssig zu Parkständen	Vorüberlegungen: Radfahrstreifen oder selbständiger Radweg (Maßnahmeplan Radverkehr 2012) Vorschlag PGV: Radfahrstreifen markieren und Freigabe der Seitenräume für Radverkehr aufheben. Erfahrungen sammeln mit dem Element „überbreiter Fahrstreifen“ in Verbindung mit Radfahr- und Schutzstreifen.	1

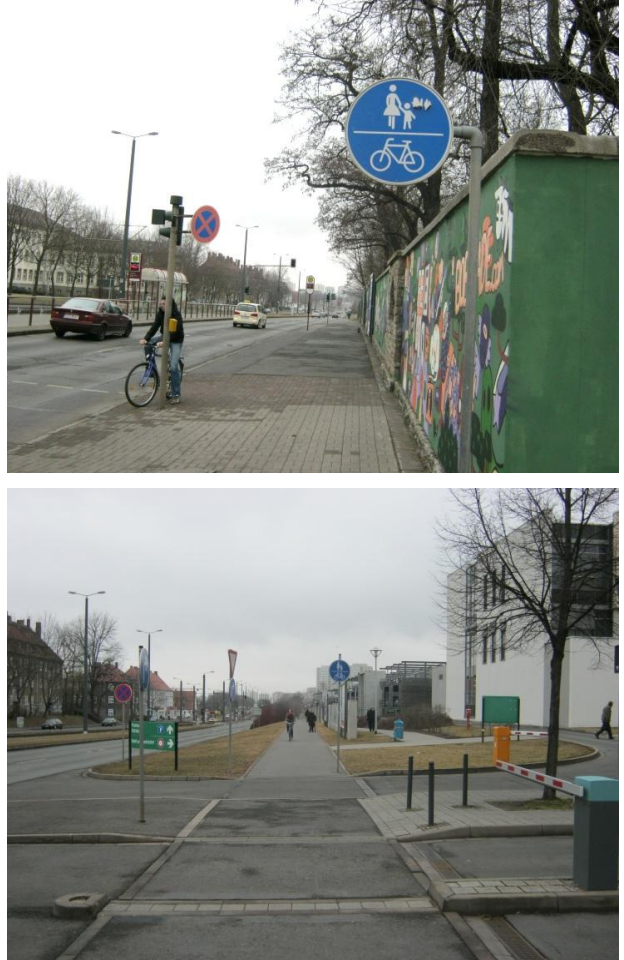
Nr.	Straßenabschnitt	Bestand / Problem	Maßnahme	Priorität	Fotos
1-4	Nordhäuser Straße zw. Klinikum und Lissabonner Straße	gem. Geh- und Radweg (benutzungspflichtig), ab der Hauptzufahrt Klinik (Höhe Hausnr. 64) gut ausgebaut (in Gegenrichtung als Gehweg, Radverkehr frei nutzbar)	Anlage von überbreitem Fahrstreifen und Markierung von Schutzstreifen und Gehweg, Radverkehr frei alternativ: Radfahrstreifen markieren und Seitenräume für Radverkehr nicht freigeben	1

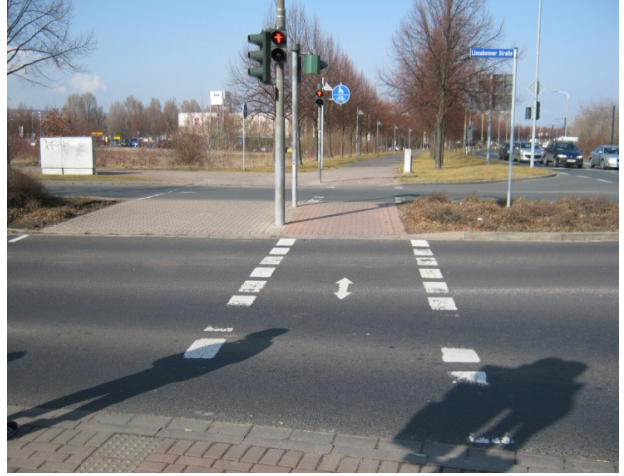
Nr.	Straßenabschnitt	Bestand / Problem	Maßnahme	Priorität	Fotos
1-5	Nordhäuser Straße nördl. Lissabonner Straße	ab Lissabonner Straße: Führung des Radverkehrs im Seitenraum (West)	Anschluss an Stadtviertel Moskauer Platz, Gispersleben sicherstellen	2

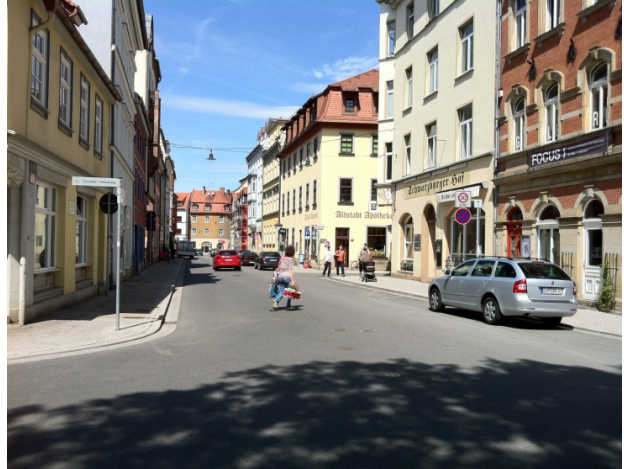
2-1	Gera-Radweg (Michaelisstraße) zw. Benediktsplatz und Venedig	Mischverkehr, abschnittsweise nur für Radverkehr freigegeben	kein Handlungsbedarf

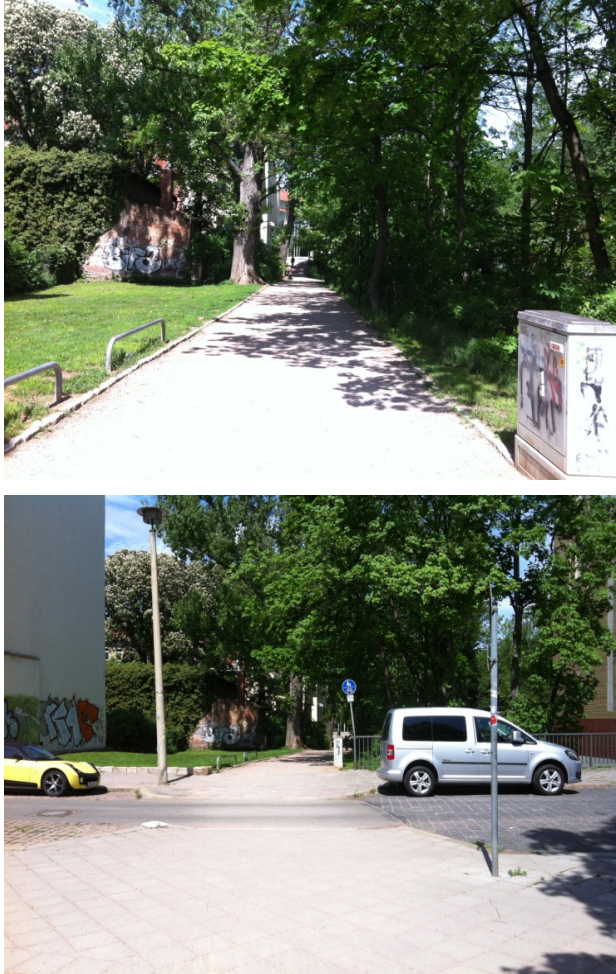
Nr.	Straßenabschnitt	Bestand / Problem	Maßnahme	Priorität	Fotos
2-2	Gera-Radweg Nord zw. Venedig und Vilniuser Straße	selbständige Wegeverbindung Wartepflicht an Querungen über wenig belastete Straßen eng stehende Poller	zw. den Pollern eine Durchlassbreite von mind. 1,30 m schaffen Perspektivisch BUGA: Ausbau als attraktive Radachse mit separat geführtem Gehweg und Bevorrechtigung des Radverkehrs über schwach belastete Straßen	K 2

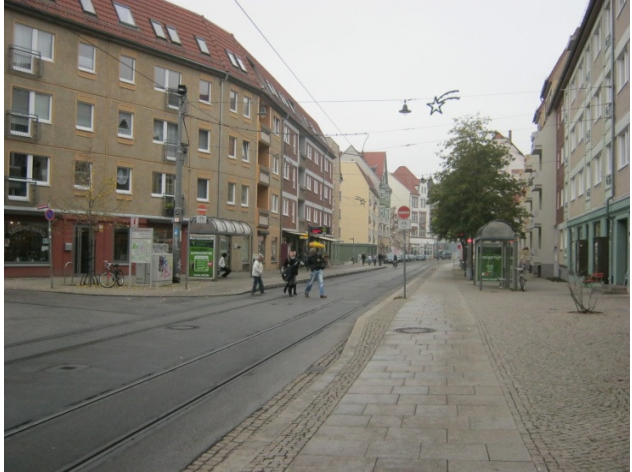
Nr.	Straßenabschnitt	Bestand / Problem	Maßnahme	Priorität	Fotos
3-1	Johannesstraße zw. Franckestraße und Johannesmauer	Mischverkehr (Schienenverkehr und für Radverkehr geöffnet) Breite zwischen äußerster Schiene und Bord beträgt 1,0 m; im Haltestellenbereich 0,70 m	kein Handlungsbedarf

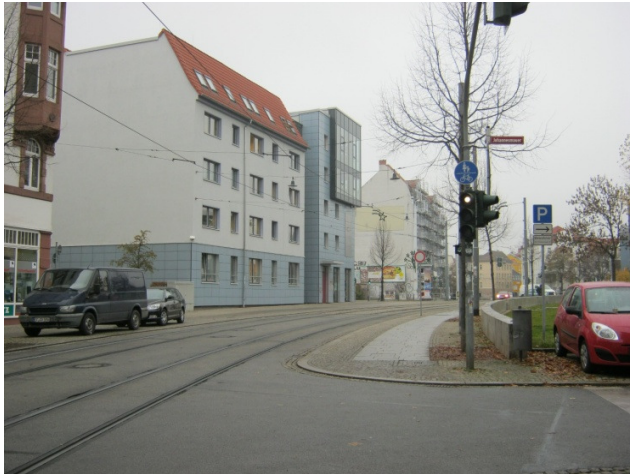
3-2	Johannesstraße zw. Johannesmauer und Juri-Gagarin- Ring	Übergang vor Knotenbereich Juri- Gagarin-Ring in gem. Geh- und Radweg (benutzungspflichtig) zu geringe Bordabsenkung	Übergang auf Geh- und Radweg markieren und Bord auf Fahrbahnniveau absenken	K

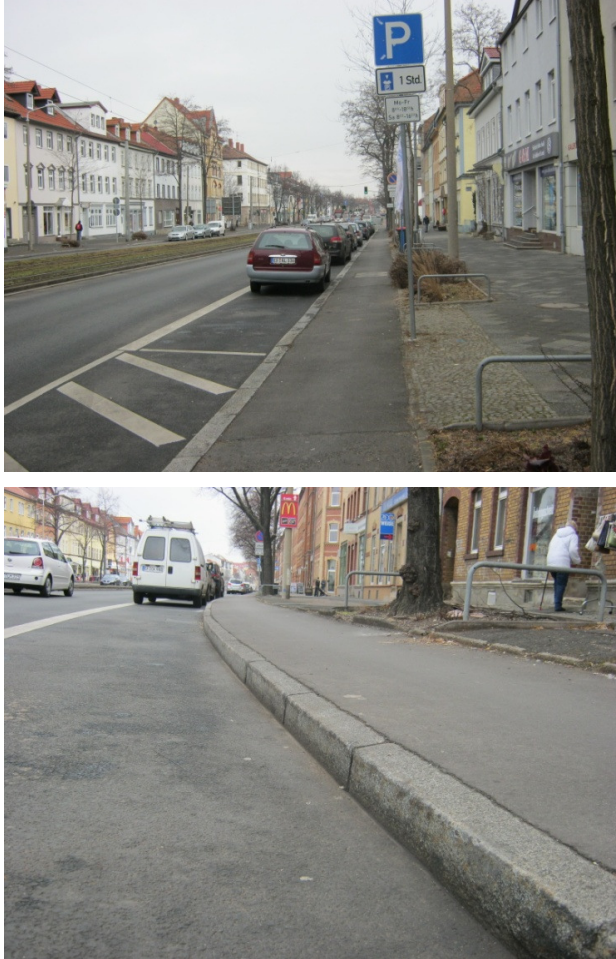
Nr.	Straßenabschnitt	Bestand / Problem	Maßnahme	Priorität	Fotos
3-5	Magdeburger Allee Talknoten bis Mittelhäuser Straße	beidseitig getr. Geh- und Radwege zu geringe Breite (ca. 1,50 m), an Querungen Borde nicht ausreichend abgesenkt Konflikte mit parkenden Kfz DTV: zw. 11.000 und 15.000 Kfz	Tausch der Verkehrsflächen für Radverkehr und ruhenden Verkehr beidseitige Anlage von Radfahrstreifen Details siehe Kapitel 3, S.9	1

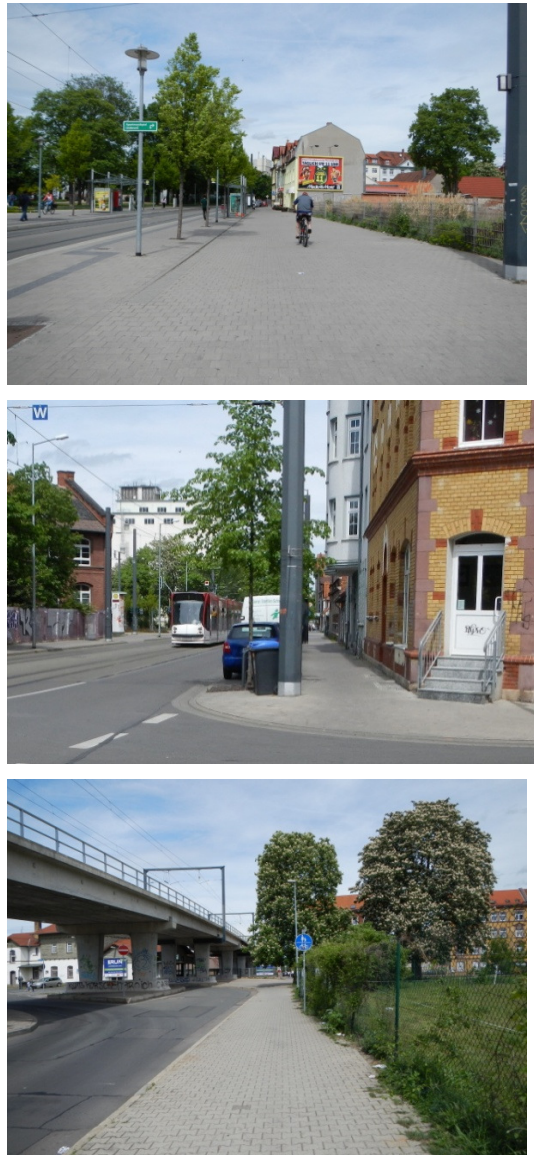
Nr.	Straßenabschnitt	Bestand / Problem	Maßnahme	Priorität	Fotos
3-6	Magdeburger Allee zw. Mittelhäuser Straße und Hugo- John-Straße	<p>Führung im Seitenraum, gem. Geh- und Radwege (abschnittsweise benutzungspflichtig) und Haltestellenbereiche</p> <p>ab Salinenstraße: Tempo 30-Zone</p> <p>stadteinwärts: gem. Geh- und Radweg, getr. Geh- und Radweg (1,80 m), Mischverkehr</p>	<p>stadtauswärts: Führung im Mischverkehr auf der Fahrbahn</p> <p>stadteinwärts: Aufhebung der Benutzungspflicht des Radweges nördlich der Grubenstraße, Führung des Radverkehrs im Mischverkehr auf der Fahrbahn und Gehweg, Radverkehr frei</p>	K

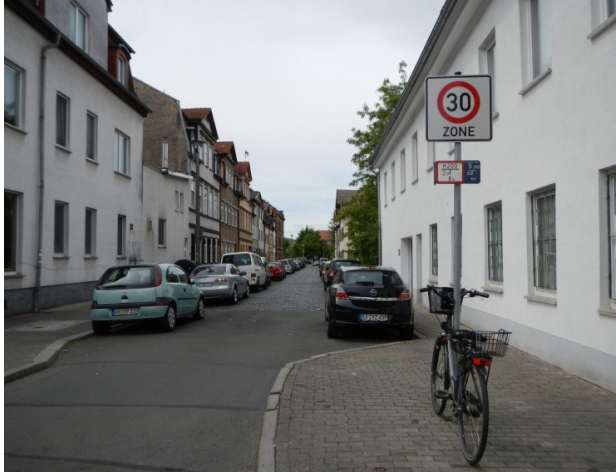
Nr.	Straßenabschnitt	Bestand / Problem	Maßnahme	Priorität	Fotos
3a-1	Abzweigung von Magdeburger Allee: Wendenstraße zw. Magdeburger Allee und Hans-Sailer-Straße	Mischverkehr, Tempo 30 Zone Einbahnstraße in Gegenrichtung: Gehweg, Radverkehr frei	Einbahnstraße in Gegenrichtung für Radverkehr öffnen – beidseitige Führung im Mischverkehr Fahrgasse asphaltieren	K 2

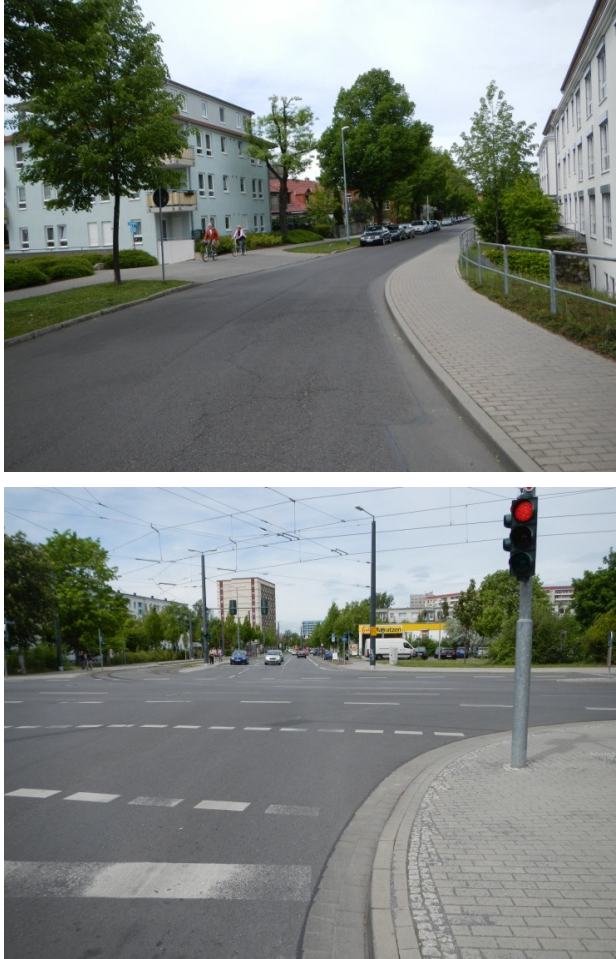
Nr.	Straßenabschnitt	Bestand / Problem	Maßnahme	Priorität	Fotos
3a-2	Wermuthmühlenweg/ Gisperslebener Straße zw. Wendenstraße und Mainzer Straße	Mischverkehr, Tempo 30 Zone	kein Handlungsbedarf im Wermuthmühlenweg Am Knotenpunkt Gisperslebener Straße / Riethstraße Vorbeifahrstreifen (Schutzstreifen) mit aufgeweitetem Radaufstellstreifen für Radverkehr markieren → Furtmarkierung bis Radfahrstreifen in Mainzer Straße	2

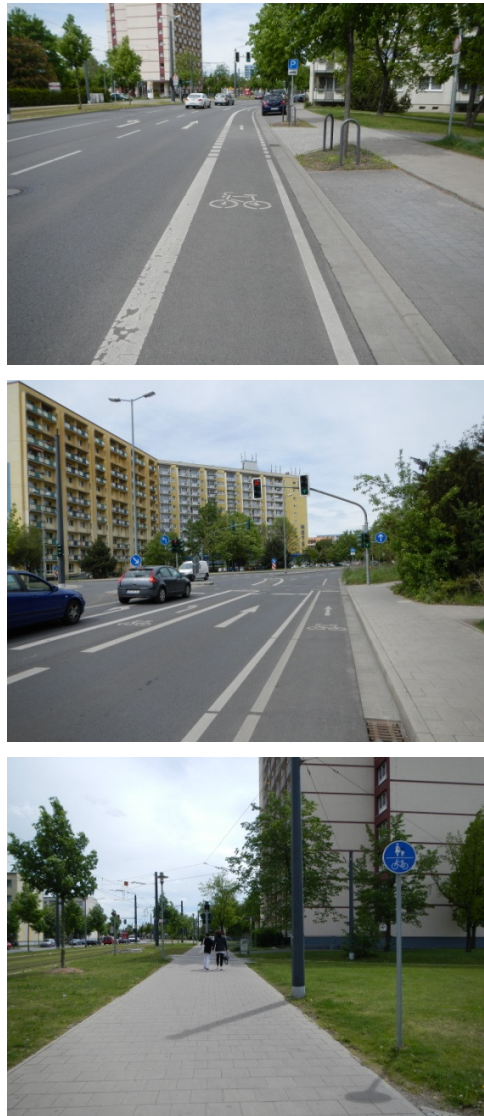
Nr.	Straßenabschnitt	Bestand / Problem	Maßnahme	Priorität	Fotos
3a-3	Mainzer Straße zw. Gisperslebener Straße und Vilniuser Straße	Radfahrstreifen stadtauswärts, wechselnde Breiten stadteinwärts: gem. Geh- und Radweg (benutzungspflichtig), tw. über Haltestellenbereiche	Markierung Radfahrstreifen vereinheitlichen gemäß StVO kein Handlungsbedarf	2

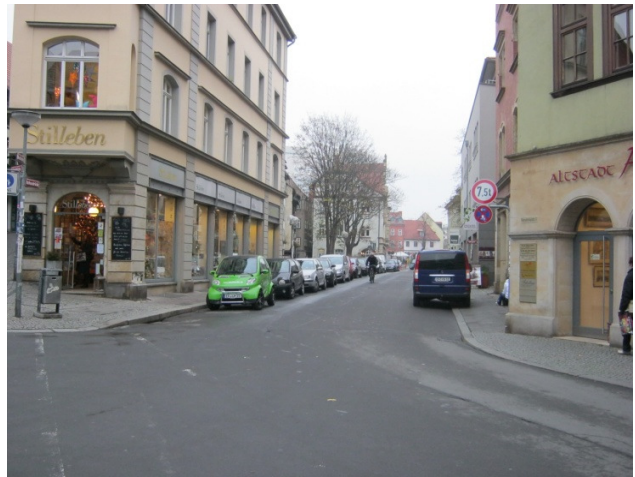
Nr.	Straßenabschnitt	Bestand / Problem	Maßnahme	Priorität	Fotos
4-1	Rathausbrücke / Meienbergstraße zw. Benediktsplatz und Johannesstraße Thüringer Städtekette	Mischverkehr, Tempo 20 bzw. 30; abschnittsweise verkehrsberuhigter Bereich	Meienbergstraße für den Radverkehr in Gegenrichtung öffnen	K

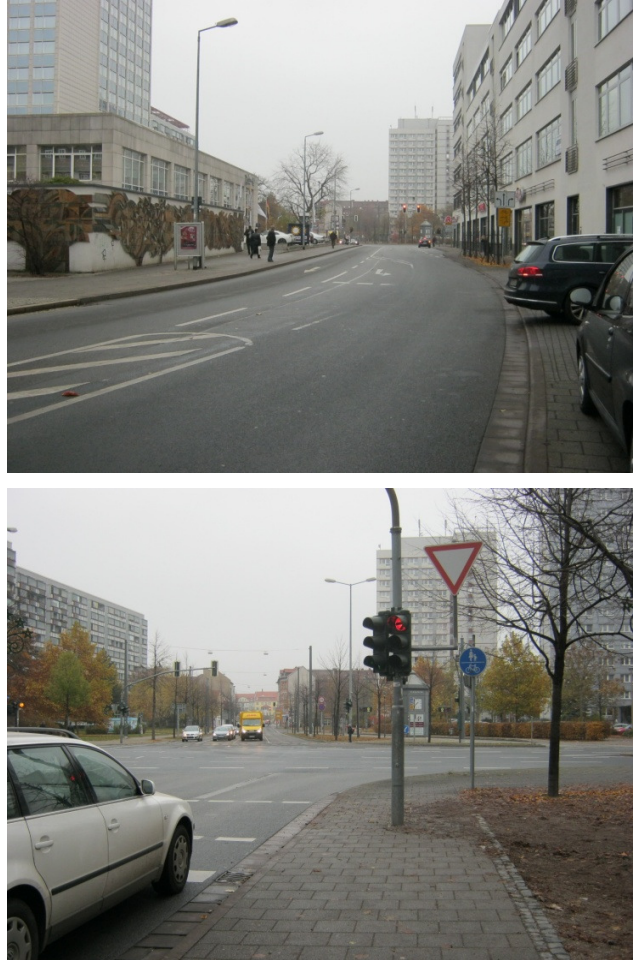
Nr.	Straßenabschnitt	Bestand / Problem	Maßnahme	Priorität	Fotos
4-2	Krämpferstraße zw. Johannesstraße und Juri-Gagarin- Ring Thüringer Städtekette	Mischverkehr, Tempo 30 kurz vor Querung Juri-Gagarin-Ring gem. Geh- und Radweg (benutzungspflichtig) DTV: 7.000 Kfz	direktes Linksabbiegen von der westlichen Krämpferstraße in den Juri- Gagarin-Ring ermöglichen Details siehe Kapitel 3, S.12	1

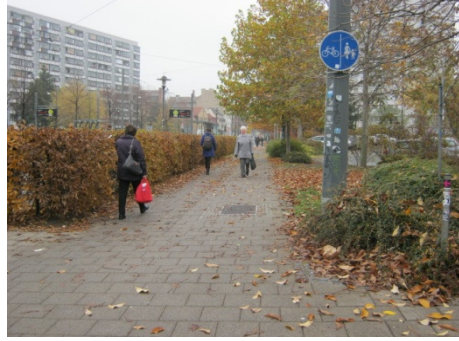
Nr.	Straßenabschnitt	Bestand / Problem	Maßnahme	Priorität	Fotos
4-3	Krämpferstraße zw. Juri-Gagarin- Ring und westlich des Knotens Stauffenbergallee Thüringer Städtekette	getr. Geh- und Radweg (benutzungspflichtig), zu schmal, Trennung kaum erkennbar (DTV westl. der Schienen: ca. 10.000 Kfz)	stadtauswärts Anlage eines Schutzstreifens Engstelle: Führung des Kfz - Verkehrs im Schienenbereich bei Bevorrechtigung der Straßenbahn und Anlage eines Radfahrstreifens stadtauswärts Details siehe Kapitel 3, S.12	1

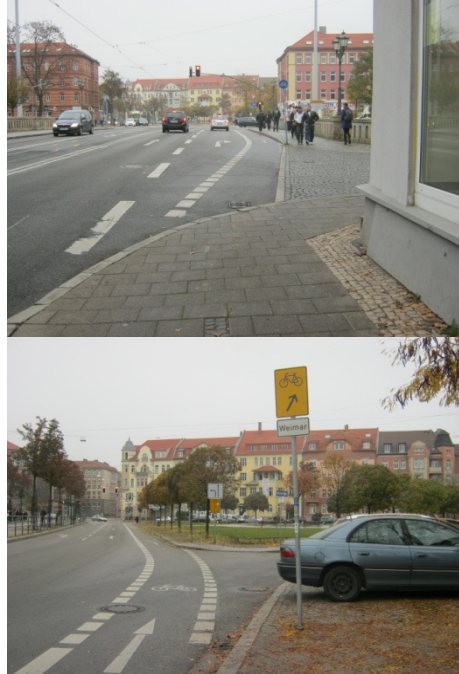
4-4	Krämpferstraße westlich des Knotens Stauffenbergallee bis Liebknechtstraße	Radfahrstreifen	stadtauswärts Radfahrstreifen (geradeaus) richtungstreu zwischen Geradeausstreifen und Rechtsabbiegestreifen führen Details siehe Kapitel 3, S.12	realisiert

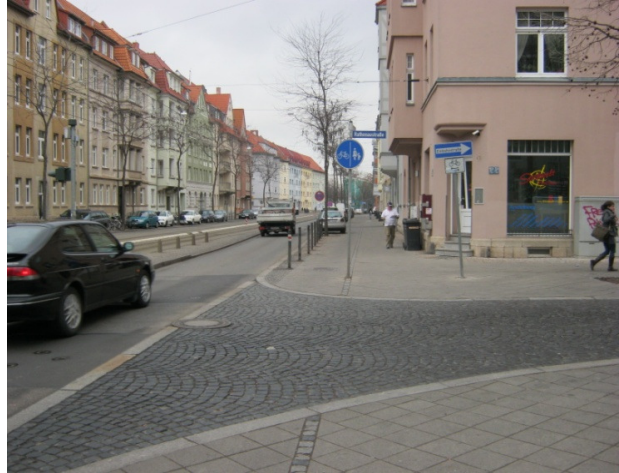
Nr.	Straßenabschnitt	Bestand / Problem	Maßnahme	Priorität	Fotos
4-5	Leipziger Straße Liebknechtstraße bis Hallesche Straße	getr. Geh- und Radweg (benutzungspflichtig) überwiegend zu geringe Breite: ca. 1,50 m	Sicherheitstrennstreifen zum Parken/ zur Fahrbahn ergänzen, wenn möglich Hindernisse/ Einbauten im Radweg beseitigen bei gemeinsamem Rad-Gehweg in Zufahrten Radweg und Gehweg optisch trennen, Vorrang Radverkehr verdeutlichen Furtmarkierungen/ Steine mit Radfahrepiktogrammen einbringen Details siehe Kapitel 3, S.13	1

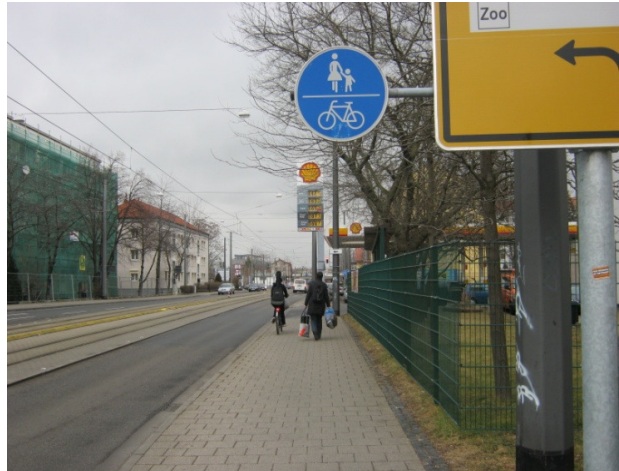
4-6	Leipziger Straße Hallesche Straße bis nördl. Tankstelle	gem. Geh- und Radweg (benutzungspflichtig) Engstellen, tw. zu geringe Breite	Roteinfärbungen an stark frequentierten Zufahrten (Tankstelle) Details siehe Kapitel 3, S.13	1

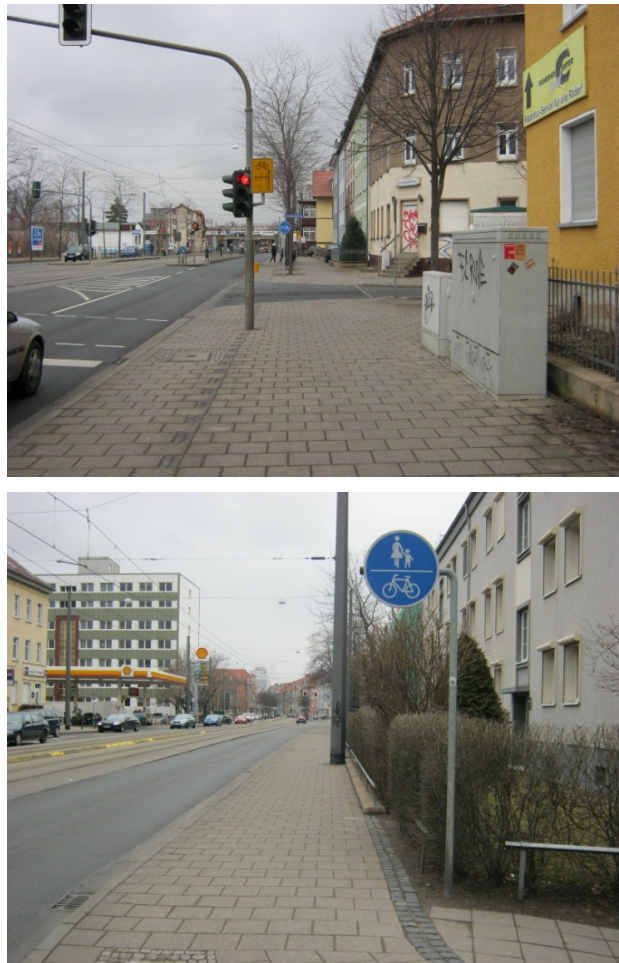
Nr.	Straßenabschnitt	Bestand / Problem	Maßnahme	Priorität	Fotos
4-7	Leipziger Straße nördl. Tankstelle bis Blumenschmidtstraße	getr. Geh- und Radweg (benutzungspflichtig) zu geringe Breite: ca. 1,50 m Gegenrichtung: gem. Geh- und Radweg (benutzungspflichtig), tw. zu geringe Breite mit Engstellen	Auf Grund der vorhandenen Situation mittelfristig keine Verbesserung möglich	1

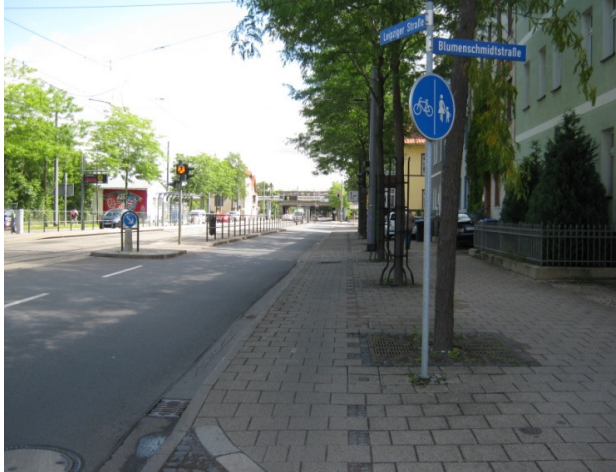
Nr.	Straßenabschnitt	Bestand / Problem	Maßnahme	Priorität	Fotos
4-8	Leipziger Straße Blumenschmidtstraße bis Am alten Nordhäuser Bahnhof	getr. Geh- und Radweg (benutzungspflichtig) zu geringe Breite (1,50 m) Gegenrichtung: gem. Geh- und Radweg	stadteinwärts Führung des Radverkehrs auf der Fahrbahn (Schutz- bzw. Radfahrstreifen)	1

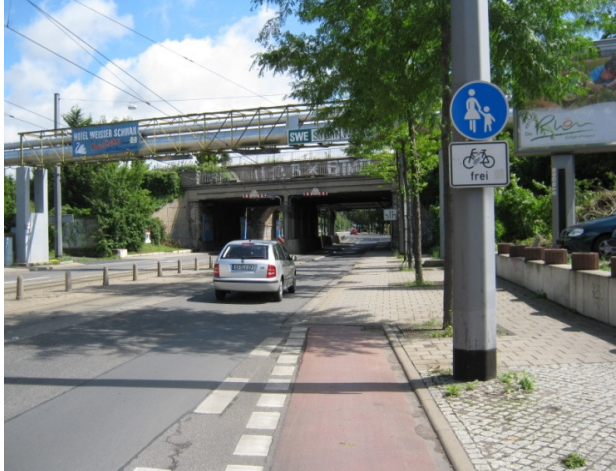
4-9	Leipziger Straße Am alten Nordhäuser Bahnhof bis Bautzener Weg	gem. Geh- und Radwege beidseitig (2,50 m breit) (Engstelle Unterführung: Gehweg, Radverkehr frei)	perspektivisch: im Zuge von anstehenden Baumaßnahmen Sicherheitstrennstreifen ergänzen und ggf. Radwege verbreitern	2

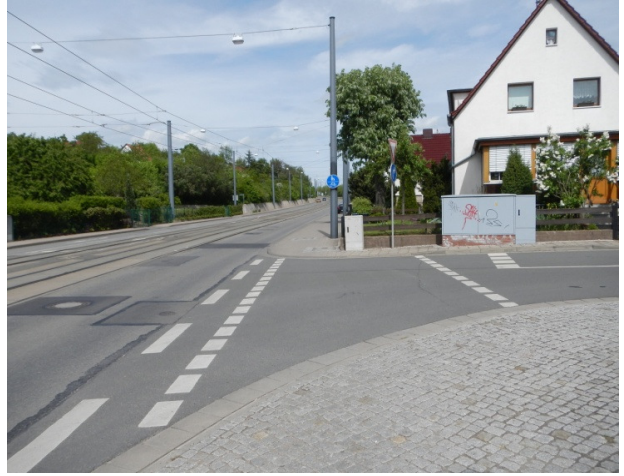
Nr.	Straßenabschnitt	Bestand / Problem	Maßnahme	Priorität	Fotos
4-10	Leipziger Straße ab Bautzener Weg bis Ernst-Neufert- Weg	gem. Geh- und Radweg, Zweirichtungsverkehr (benutzungspflichtig),	perspektivisch: im Zuge von anstehenden Baumaßnahmen Sicherheitstrennstreifen ergänzen und ggf. Radwege verbreitern	2

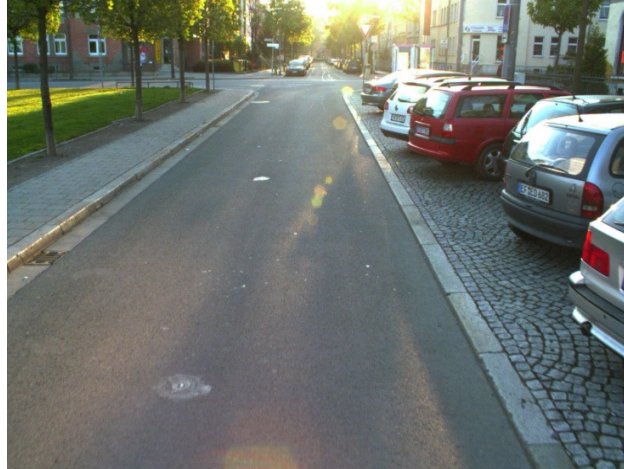
5-1	Geschwister-Scholl- Straße zw. Stauffenbergallee und Thälmannstraße Thüringer Städtekette	Mischverkehr, Tempo 50	Geschwindigkeit auf 30 km/h reduzieren und perspektivisch Fahrradstraße einrichten <i>(Foto: aus Einzelbildfolgen von Lehmann + Partner, April 2009)</i>	2

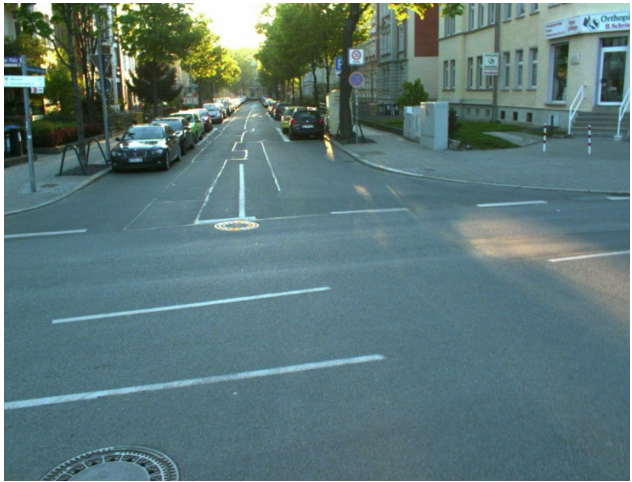
Nr.	Straßenabschnitt	Bestand / Problem	Maßnahme	Priorität	Fotos
5-2	Geschwister-Scholl-Straße zw. Thälmannstraße und Hallesche Straße Thüringer Städtekette	Mischverkehr, Tempo 30	perspektivisch Fahrradstraße einrichten <i>(Foto: aus Einzelbildfolgen von Lehmann + Partner, April 2009)</i>	2

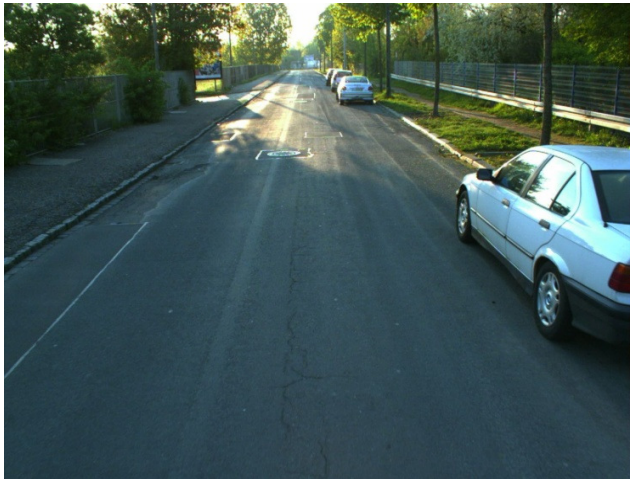
5-3	Geschwister-Scholl-Straße zw. Hallesche Straße und Azmannsdorfer Weg Thüringer Städtekette	Mischverkehr (Schrebergärten, Industriegebiet)	perspektivisch Fahrradstraße einrichten <i>(Foto: aus Einzelbildfolgen von Lehmann + Partner, April 2009)</i>	2

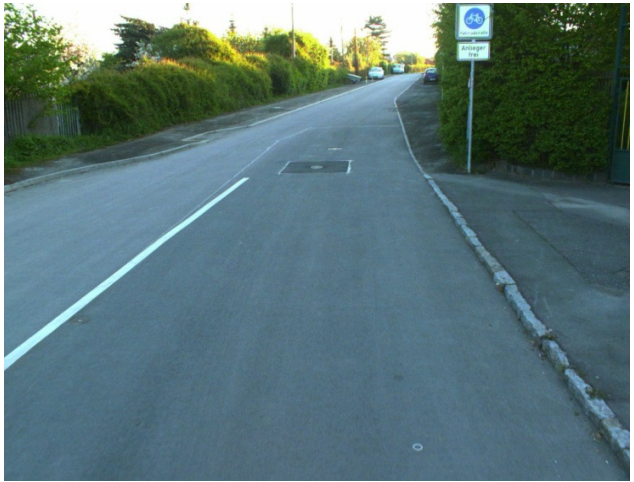
Nr.	Straßenabschnitt	Bestand / Problem	Maßnahme	Priorität	Fotos
5-4	Leinefelder Weg zw. Azmannsdorfer Weg und Höhe Görlitzer Weg Thüringer Städtekette	Fahrradstraße	kein Handlungsbedarf <i>(Foto: aus Einzelbildfolgen von Lehmann + Partner, April 2009)</i>

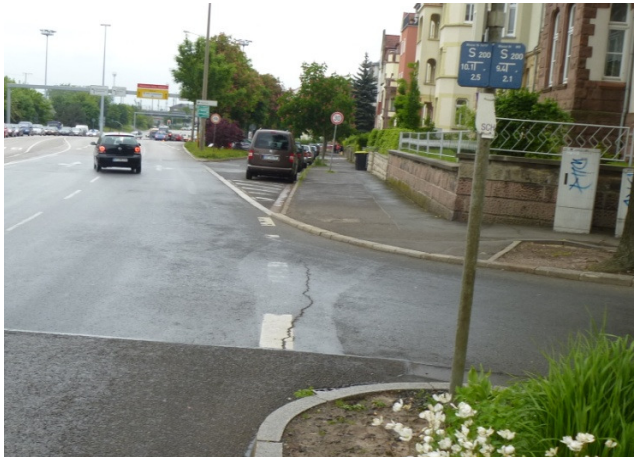
Nr.	Straßenabschnitt	Bestand / Problem	Maßnahme	Priorität	Fotos
6-1	Spielbergtor zw. Windthorststraße und Weimarer Straße	Mischverkehr, Tempo 30	für besseres Einfahren von der Windthorststraße die ersten zwei Parkstände entfernen und Radfahrstreifen markieren Da dieser Abschnitt auch Bestandteil des äußeren Stadtringes ist, wird die Gegenrichtung unter Nr. B-7 erläutert	K

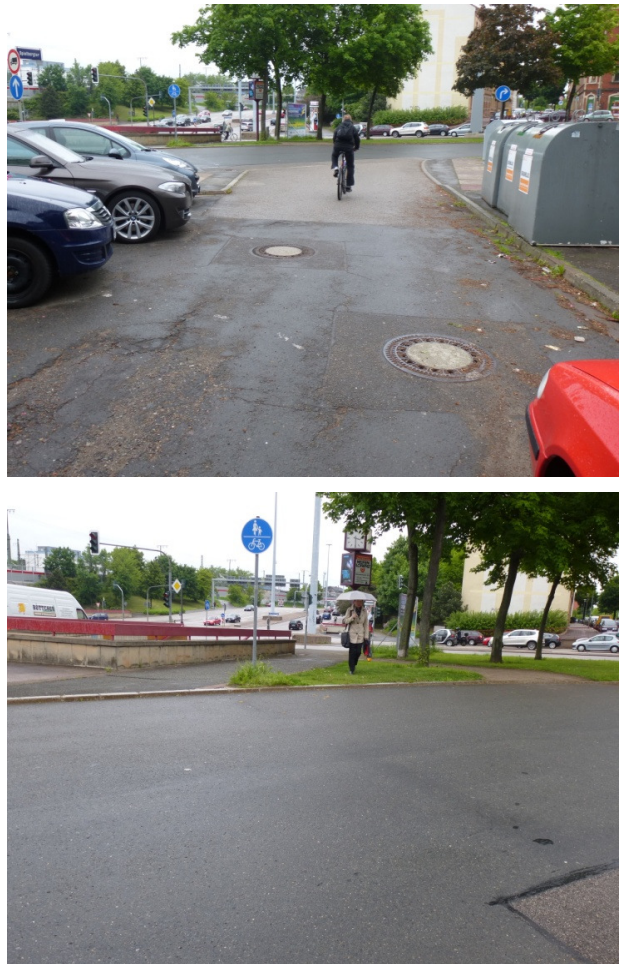
Nr.	Straßenabschnitt	Bestand / Problem	Maßnahme	Priorität	Fotos
6-2	Spielbergtor/ Schmidtstedter Knoten	<p>Übergang von Mischverkehr auf baulichen Radweg</p> <p>Querung für Radverkehr ungesichert fehlende Bordabsenkungen</p>	<p>Furtmarkierung ergänzen</p> <p>Borde absenken</p>	<p>K</p> <p>K</p>

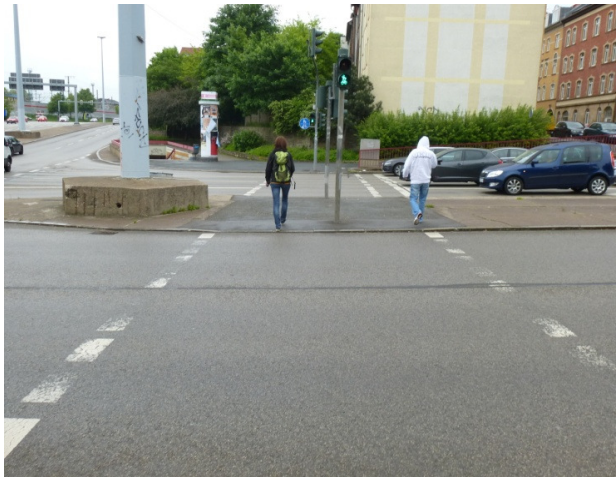
Nr.	Straßenabschnitt	Bestand / Problem	Maßnahme	Priorität	Fotos
6-3	Schmidtstedter Knoten	zu geringe Bordabsenkung Furtmarkierungen verblasst	Borde weiter absenken Furtmarkierungen erneuern Details und zusätzliche Radverkehrsanlagen siehe Erläuterungen und Bild 3-2 des Kapitels 3, S.15	K

A photograph of a street intersection in Erfurt, Germany. The image shows a pedestrian crossing with faded white markings on the asphalt. A traffic light is visible on the right side of the road, showing a green light. In the background, there are buildings, trees, and a few cars parked or moving. The sky is overcast.

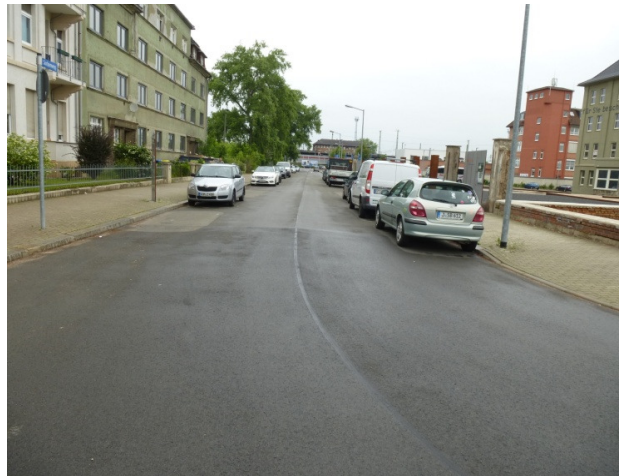
Nr.	Straßenabschnitt	Bestand / Problem	Maßnahme	Priorität	Fotos
6-5	Sorbenweg + Verlängerung Nonnenrain	Mischverkehr	kein Handlungsbedarf

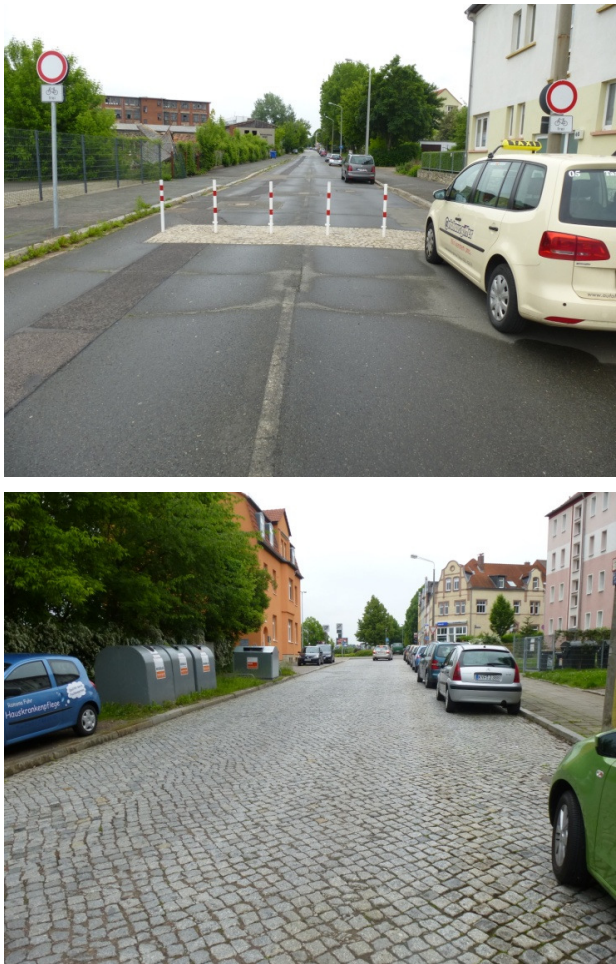
Nr.	Straßenabschnitt	Bestand / Problem	Maßnahme	Priorität	Fotos
6-6	Rudolstädter Straße (zw. Weimarer Straße und Jenaer Straße)	Mischverkehr eingeschränkter Kfz-Verkehr unebenes Pflaster	Belag austauschen oder Fahrstreifen für Radverkehr asphaltieren	2

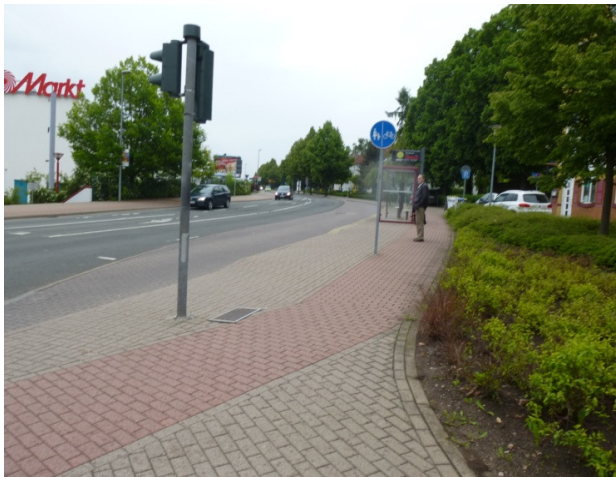
Nr.	Straßenabschnitt	Bestand / Problem	Maßnahme	Priorität	Fotos
6-7	Rudolstädter Straße (südöstl. Jenaer Straße)	getr. Geh- und Radweg (aus der Gegenrichtung als Gehweg, Radverkehr frei beschildert)	mittelfristig: Verbreiterung des Radweges	2

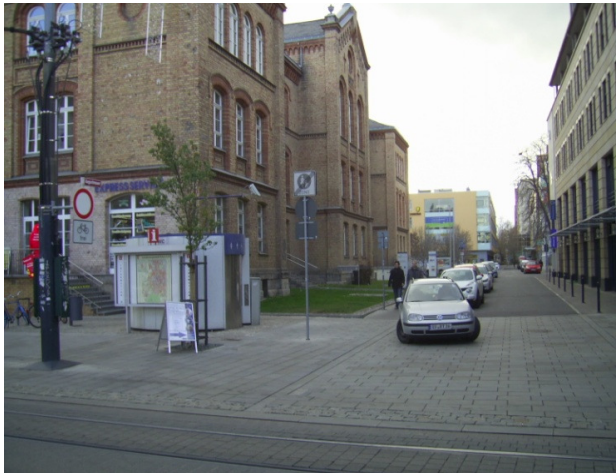
7-1	Kürschnergasse, Junkersand, Barfüßergasse, Grafengasse, Borngasse, Mühlgasse, Augustmauer	Mischverkehr, Tempo 30; verkehrsberuhigte Bereiche (abschnittsweise: geöffnete Einbahnstraße)	Junkersand und Grafengasse : fahrradfreundliche Oberflächenverbesserung <i>Foto: Augustmauer, Blickrichtung aus Bahnhofstraße kommend</i>	2

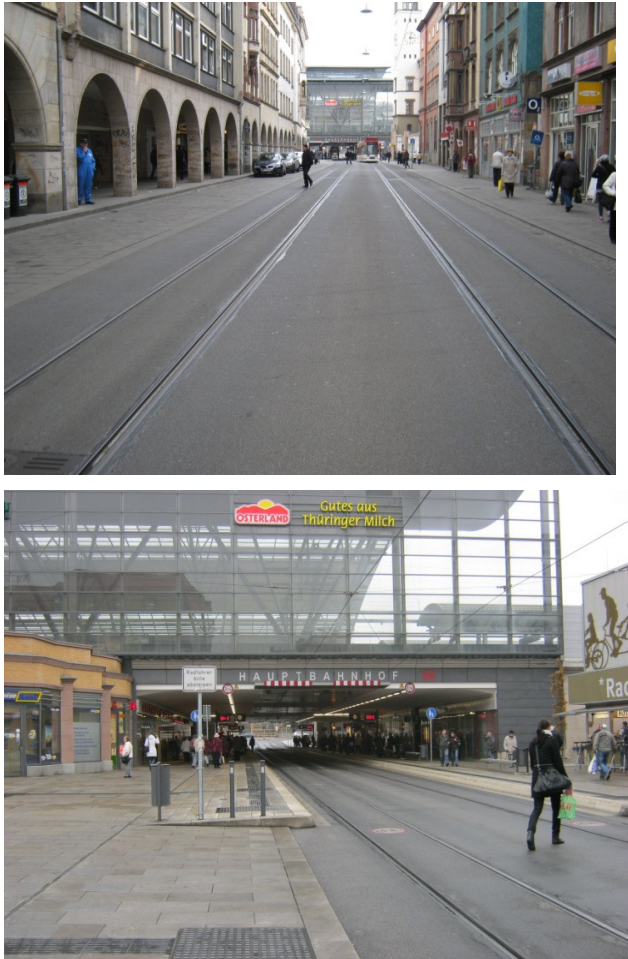
Nr.	Straßenabschnitt	Bestand / Problem	Maßnahme	Priorität	Fotos
7-2	Bahnhofstraße + Bahnhofstunnel	Mischverkehr Schienenverkehr, Radverkehr frei Bahnhofstunnel = Schiebestrecke	keine vertretbare Lösung für Radverkehr möglich, Tunnel bleibt Schiebestrecke Alternativtunnel: Schmidtstedter Knoten

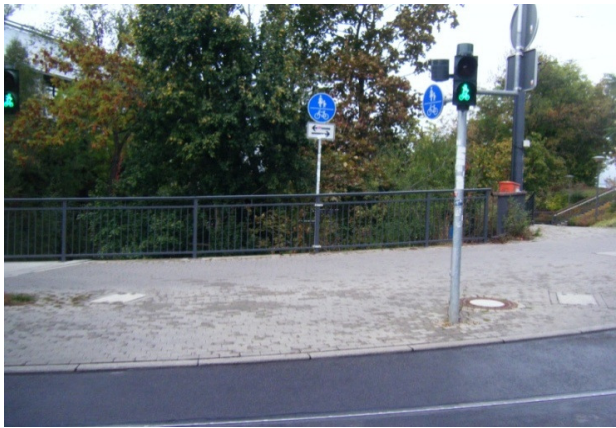
Nr.	Straßenabschnitt	Bestand / Problem	Maßnahme	Priorität	Fotos
7-3	Schillerstraße zw. Bahnhofstunnel und Windthorststraße	einseitig gem. Geh- und Radweg (benutzungspflichtig), Zweirichtungsverkehr	kein Handlungsbedarf

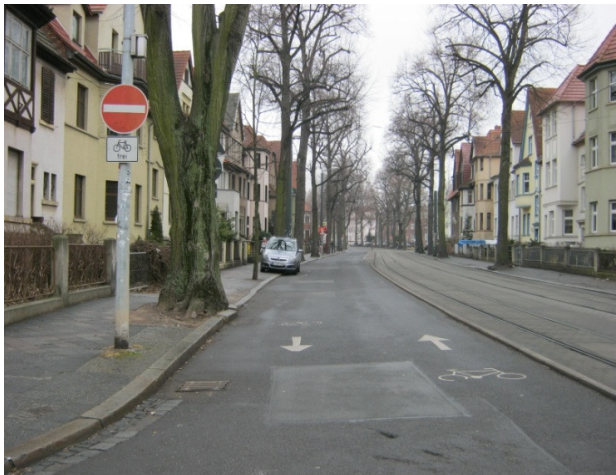
7-4	Windthorststraße zw. Schillerstraße und Damaschkestraße	Mischverkehr, Tempo 30 geöffnete Einbahnstraße, Schienenverkehr in zwei Richtungen, Radverkehr fahren auf der Kfz- Fahrbahn Parkstände in Windthorststraße verengen Fahrbahn Verkehrszeichen für geöffnete Einbahnstraße umfassen auch Schienenbereich	Fahrradstraße für beide Fahrrichtungen einrichten	realisiert

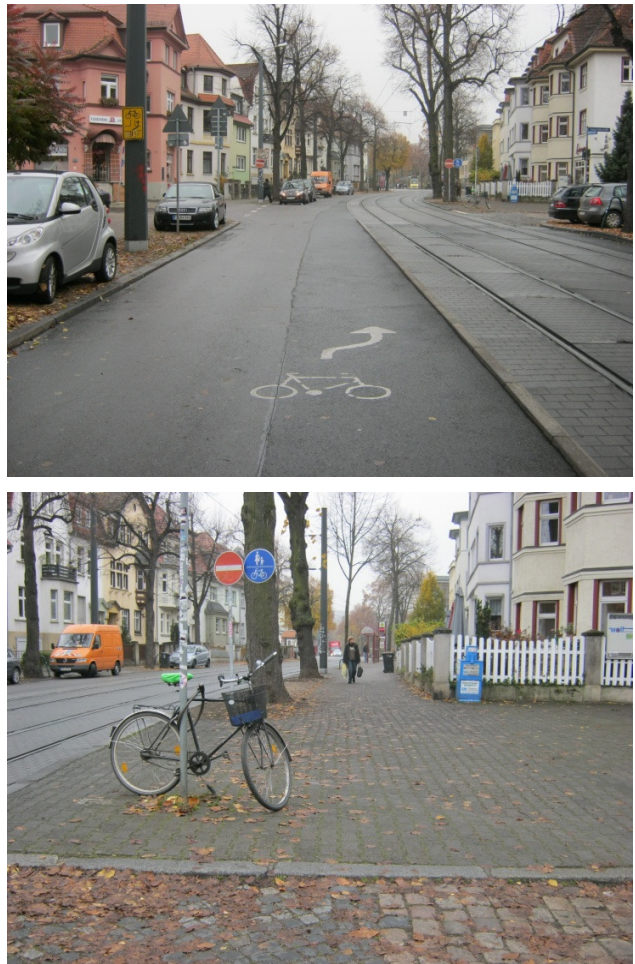
Nr.	Straßenabschnitt	Bestand / Problem	Maßnahme	Priorität	Fotos
7-5	Windthorststraße zw. Damaschkestraße und Häblerstraße	einseitig gem. Geh- und Radweg, Zweirichtungsverkehr (benutzungspflichtig) Übergang aus Mischverkehr: Querung der Schienen	<p>Fahrradstraße ist realisiert worden</p> <p>Fahrradstraße bis Knoten Häblerstraße weiter führen</p> <p>am Knoten Aufstellfläche für links abbiegende Radfahrer markieren, zur Fahrbahnverbreiterung Borde versetzen</p> <p>Radverkehr Richtung Häblerstraße in LSA-Programm einbeziehen</p> <p>Details siehe Kapitel 3, S.16</p>	realisiert 1

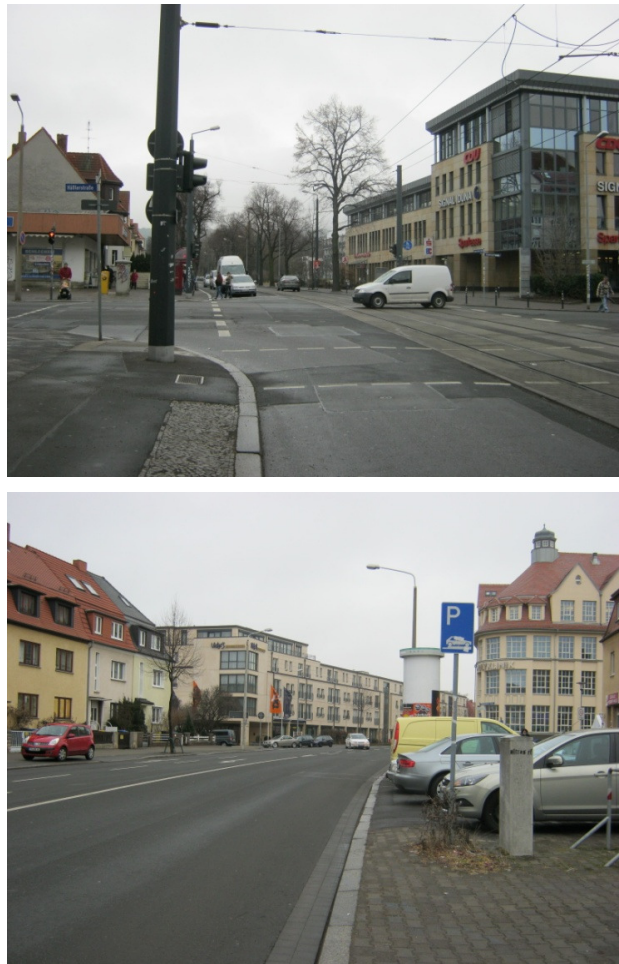
Nr.	Straßenabschnitt	Bestand / Problem	Maßnahme	Priorität	Fotos
7-6	Häßlerstraße (Windthorststraße bis Melchendorfer Straße)	Mischverkehr, Tempo 50	Anlage von Schutzstreifen in der Häßlerstraße Querungshilfe Höhe Melchendorfer Straße Details siehe Kapitel 3, S.17	1

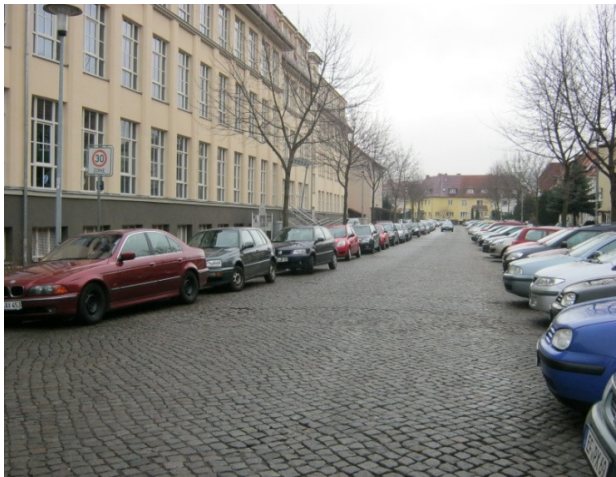
Nr.	Straßenabschnitt	Bestand / Problem	Maßnahme	Priorität	Fotos
7-7	Melchendorfer Straße (Häßlerstraße bis Höhe Schienen, südl. Pachelbelstraße) Radwegweisung	Mischverkehr, Tempo 30	Vorüberlegungen im Maßnahmeplan Radverkehr 2012: längerfristig Belag verbessern Vorschlag PGV: nach Belagsverbesserungen perspektivisch Fahrradstraße einrichten	2

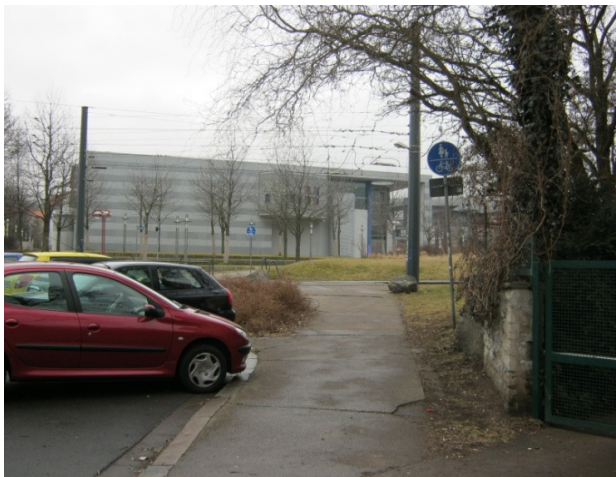
7-8	Melchendorfer Straße (Höhe Schienen bis Christian-Kittel-Straße) Radwegweisung	gem. Geh- und Radweg	kein Handlungsbedarf

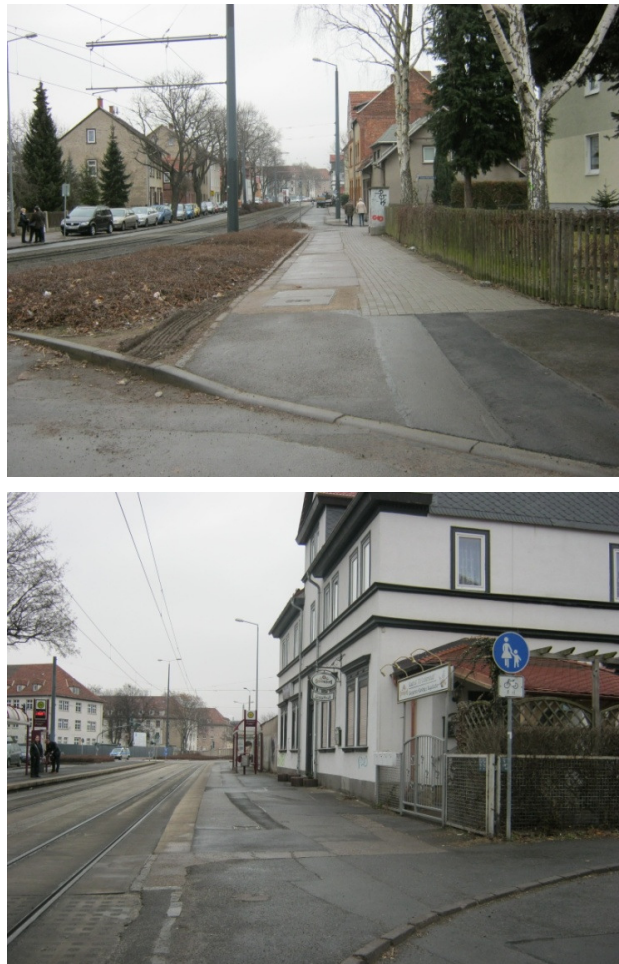
Nr.	Straßenabschnitt	Bestand / Problem	Maßnahme	Priorität	Fotos
7-9	Melchendorfer Straße (Christian-Kittel-Straße bis Kranichfelder Straße)	Wechsel aus Mischverkehr (Anliegerverkehr) und frei gegebenen Gehwegen Engstelle im Haltestellenbereich zu geringe Bordabsenkungen Belagsschäden	Borde absenken Belag verbessern	2

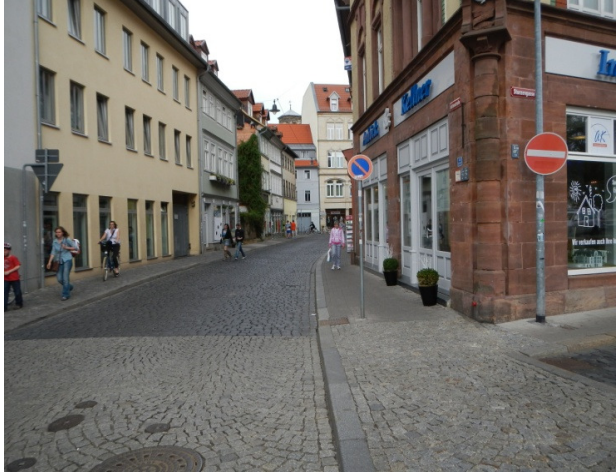
Nr.	Straßenabschnitt	Bestand / Problem	Maßnahme	Priorität	Fotos
8-2	Kettenstraße zw. Domplatz und Lange Brücke	Mischverkehr, Tempo 30	Belagsverbesserung	realisiert

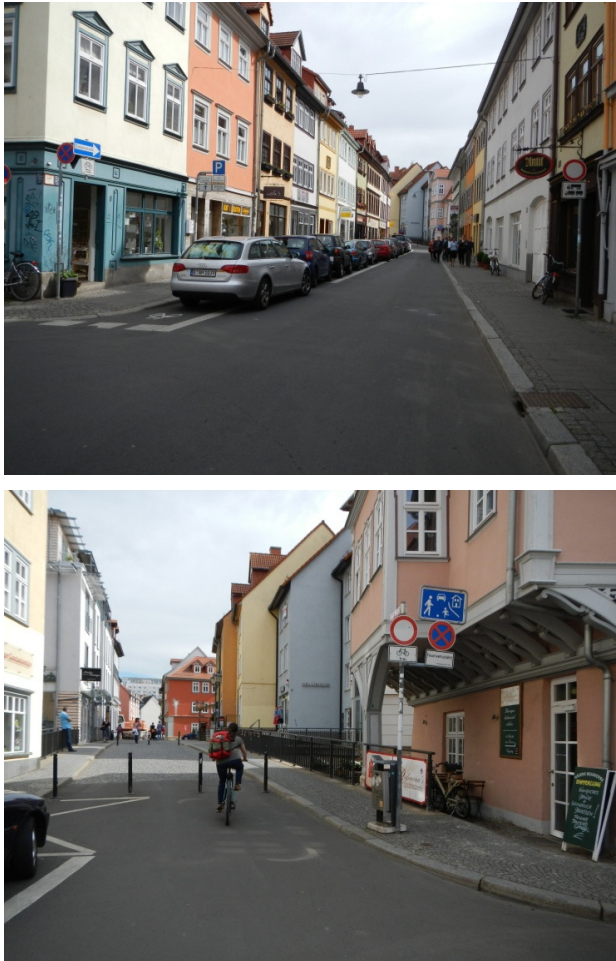
Nr.	Straßenabschnitt	Bestand / Problem	Maßnahme	Priorität	Fotos
8-3	Lange Brücke zw. Kettenstraße und Regierungsstraße	<p>Mischverkehr, Tempo 30/ verkehrsberuhigter Bereich für Radverkehr geöffnete Einbahnstraße</p> <p>Durchfahrt ab Stunzengasse für Kfz gesperrt</p> <p>Fahrradpforte wird als Parkstreifen genutzt</p>	Fahrradpforte freihalten (z.B. abpollern)	K

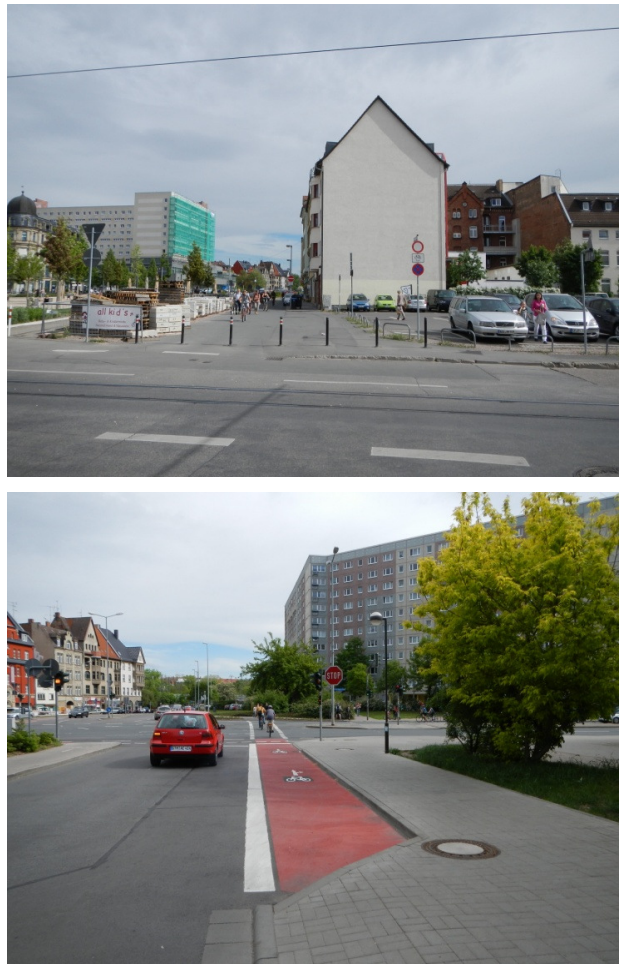
Nr.	Straßenabschnitt	Bestand / Problem	Maßnahme	Priorität	Fotos
8-4	Eichenstraße zw. Regierungsstraße und Juri-Gagarin- Ring	über Parkplatz, aus der Altstadt kommend: Abpollerung Querung Juri-Gagarin-Ring mit Radfahrstreifen und Furtmarkierung	kein Handlungsbedarf
