II Tabelle zum Handlungsbedarf

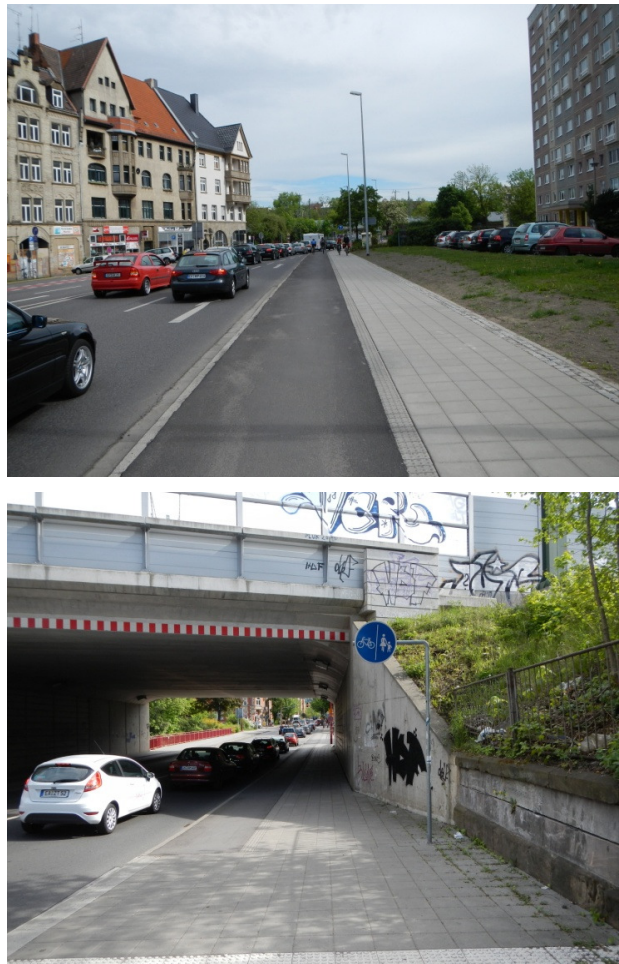
Nr.	Straßenabschnitt	Bestand / Problem	Maßnahme	Priorität	Fotos
8-5	Löderstraße zw. Juri-Gagarin- Ring und Löderwallgraben	getr. Geh- und Radweg (benutzungspflichtig), 2,00m breit Engstelle Unterführung: Radwegbreite 1,30 m Gegenrichtung: Radfahrstreifen	kein Handlungsbedarf

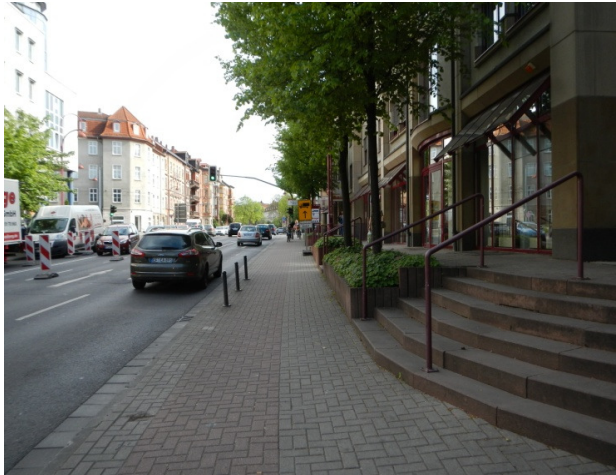
Nr.	Straßenabschnitt	Bestand / Problem	Maßnahme	Priorität	Fotos
8-6	Löberstraße zw. Löberwallgraben und Schillerstraße	getr. Geh- und Radwege (benutzungspflichtig), zu geringe Breite	Genehmigungsplanung in Gegenrichtung (stadteinwärts) vorhanden: geplante Realisierung nach 2014 (Notwendigkeit der Umsetzung dringend) Verbreiterung der Radwege auf mind. 1,60 m und ggf. Belagsverbesserungen	in Planung
