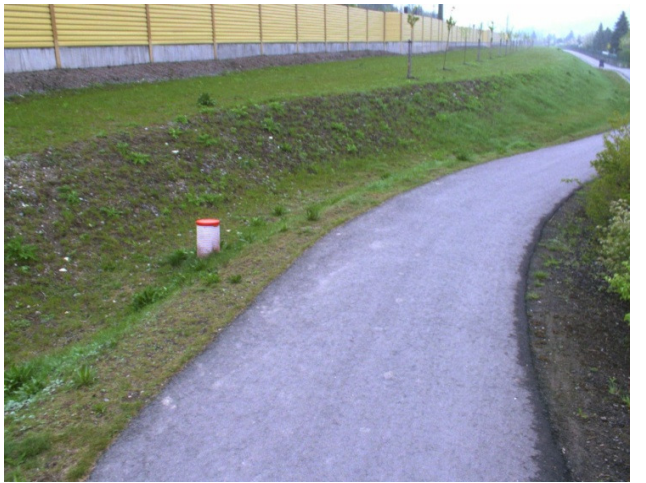
Nr.	Straßenabschnitt	Bestand / Problem	Maßnahme	Priorität	Fotos
9-2	Gera-Radweg/ Thüringer Städtekette – Krautland (parallel zur Bahnlinie)	selbstständige Wegeverbindung, gem. Geh- und Radweg <i>(Foto: Blickrichtung Norden)</i>	Weg verbreitern auf 3,50 m <i>(Foto Gegenrichtung: aus Einzelbildfolgen von Lehmann + Partner, April 2009)</i>	2

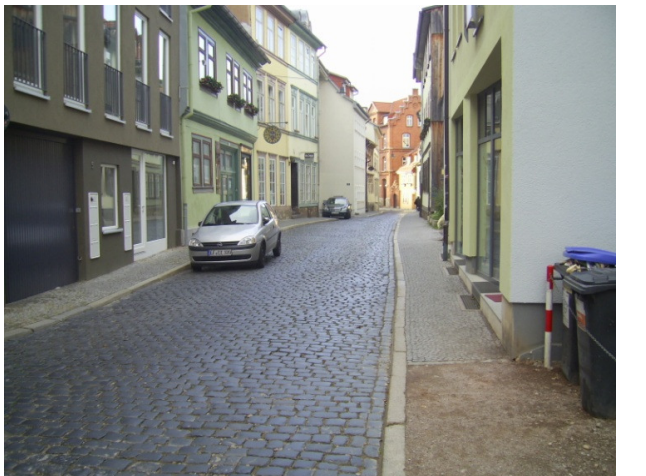
10-1	Marstallstraße	Mischverkehr	kein Handlungsbedarf		<i>kein Foto vorhanden</i>
10-2	Fischersand / Roßbrücke / Regierungsstraße	Mischverkehr / Tempo 30 Kopfsteinpflaster	Belag austauschen (Vorüberlegungen im Maßnahmeplan Radverkehr 2012) oder Fahrgasse für Radverkehr asphaltieren	1

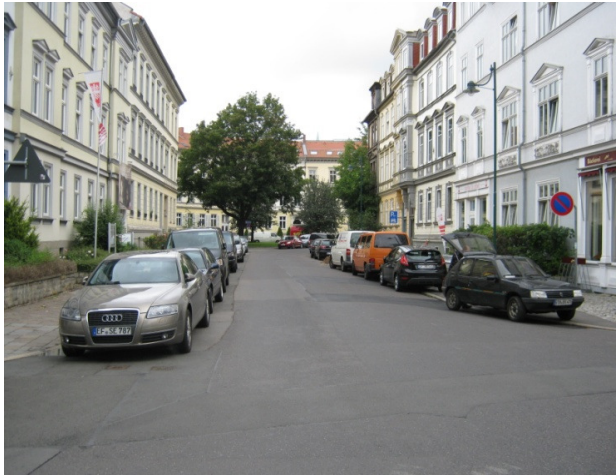
Nr.	Straßenabschnitt	Bestand / Problem	Maßnahme	Priorität	Fotos
10-3	Wilhelm-Külz-Straße	Mischverkehr	<p>bei nachgewiesener Dominanz des Radverkehrs (Verkehrszählung) Fahrradstraße einrichten</p> <p>Details siehe Kapitel 3, S.17</p>	2

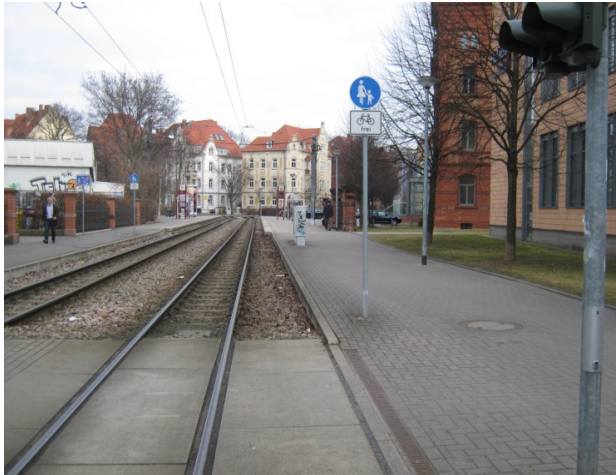
10-4	Gorkistraße	Gehweg, Radverkehr frei abschnittsweise zu geringe Breite, keine Sicherung entlang der Schienen	Sicherheitsstreifen zum Gleisbereich markieren und als gemeinsamen Rad- Gehweg ausweisen	1

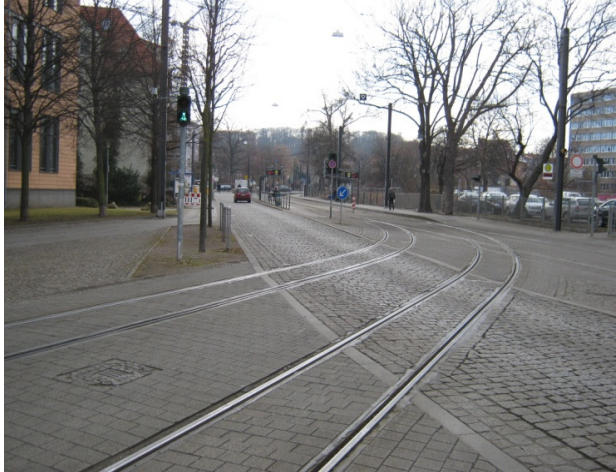
Nr.	Straßenabschnitt	Bestand / Problem	Maßnahme	Priorität	Fotos
10-5	Brühler Straße	Mischverkehr	langfristig Belag verbessern	2

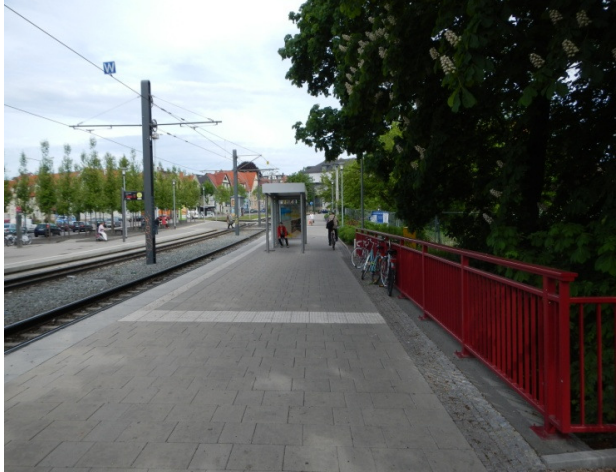
10-6	Alfred-Hess-Straße / Gothaer Platz	Gehweg, Radverkehr frei Engstelle an Wartehäuschen	mittelfristig Detailplanung im Zusammenhang mit der angrenzenden Bebauung (Bebauungsplan) Weg im Bereich des Wartehäuschens verbreitern oder Wartehäuschen versetzen Details siehe Kapitel 3, S.18	2

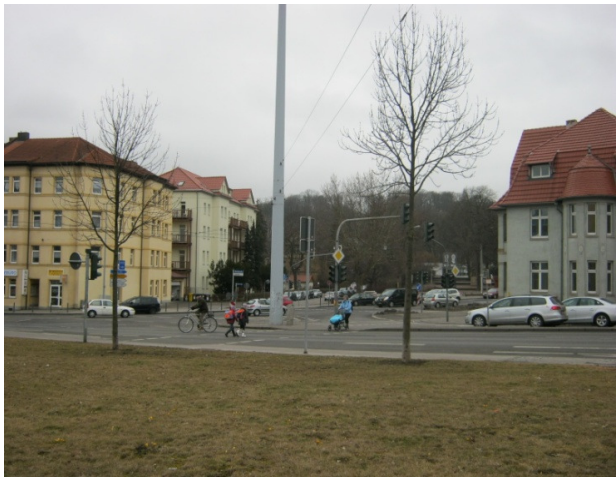
Nr.	Straßenabschnitt	Bestand / Problem	Maßnahme	Priorität	Fotos
10-7	Gothaer Straße	Radfahrstreifen bzw. straßenbegleitender gem. Geh- und Radweg	kein Handlungsbedarf

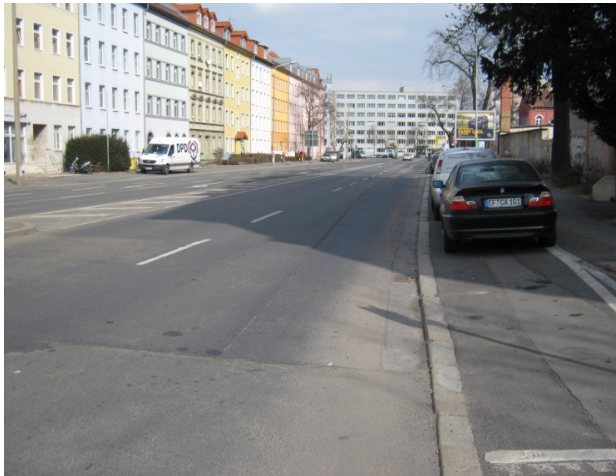
11-1	Schlachthofstraße zw. Liebnechtstraße und Stauffenbergallee	Mischverkehr, Gehweg für Radverkehr frei gegeben	<p>überbreite Fahrstreifen mit beidseitigen Schutzstreifen einrichten</p> <p>im Zuge der Hauptroute Liebnechtstraße indirektes oder direktes Linksabbiegen (mit Aufstellfläche oder mit Abbiegestreifen)</p> <p>Details siehe Kapitel 3, S.11 (Foto Gegenrichtung)</p>	1

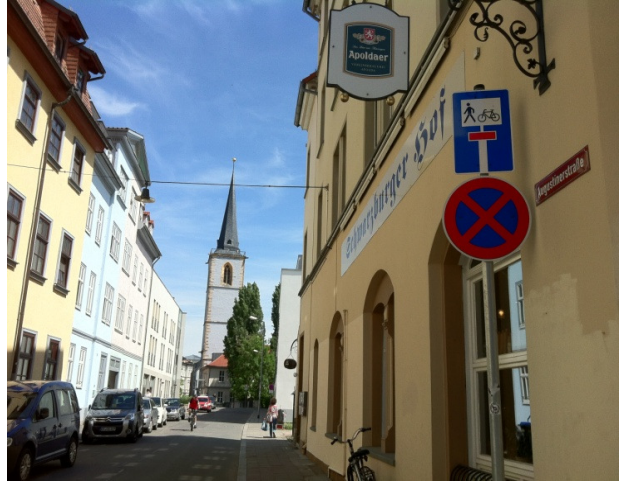
Nr.	Straßenabschnitt	Bestand / Problem	Maßnahme	Priorität	Fotos
11-4	Augustinerstraße zw. Johannesstraße und Michaelisstraße	Mischverkehr, von beiden Seiten Sackgasse, für Rad- und Fußverkehr frei	kein Handlungsbedarf (Foto Gegenrichtung)

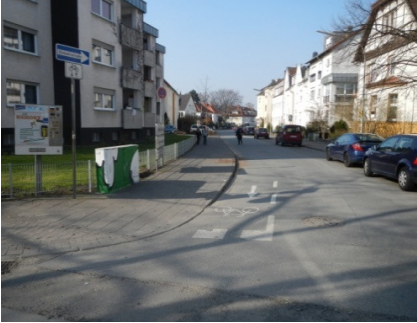
Nr.	Straßenabschnitt	Bestand / Problem	Maßnahme	Priorität	Fotos
11-5	Pergamentergasse (zw. Michaelisstraße und Andreasstraße)	<p>Einbahnstraße</p> <p>Radverkehr im Mischverkehr nur in Einbahnrichtung (Tempo 20)</p> <p>Fahrradabstellanlage auf der Fahrbahn</p> <p>Längsparken schränkt Fahrgasse ein</p> <p>Pflaster</p>	<p>Belag tauschen → fahrradfreundlich (eben) und städtebaulich verträglich</p> <p>Einbahnstraße für Radverkehr in Gegenrichtung öffnen</p> <p>Abstellanlage versetzen, um Fahrgasse zu verbreitern</p> <p>Fahrradpforte markieren, um ausfahrenden Radverkehr zu verdeutlichen (Markierungssteine)</p>

<p>Fahrradpforte (Paderborn, Bleichstraße)</p> <p>Längsparken bei Fahrbahnbreiten unter 5,00 m partiell einschränken, um Ausweichstellen für entgegenkommenden Radverkehr zu schaffen. Generell: alternierendes Parken zur Geschwindigkeitsbegrenzung beibehalten.</p> <p>(Foto Gegenrichtung)</p>	<p>2</p> <p>K</p> <p>K</p> <p>K</p>

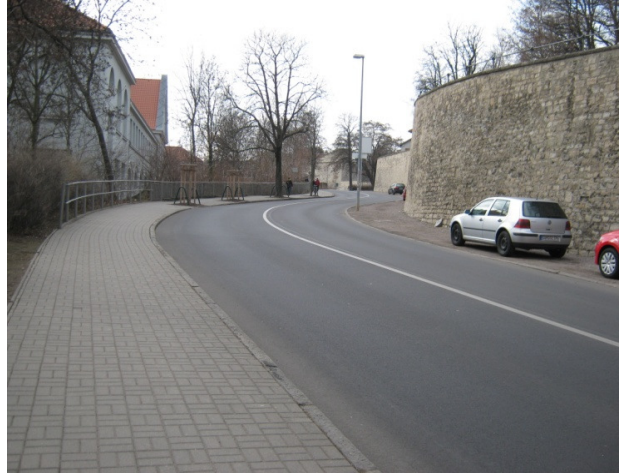
Nr.	Straßenabschnitt	Bestand / Problem	Maßnahme	Priorität	Fotos
11-6	Lauentor zw. Andreasstraße und Hugo-Preuß- Platz	Mischverkehr, Tempo 50/30	einseitig Schutzstreifen oder Radfahrstreifen bergauf	2

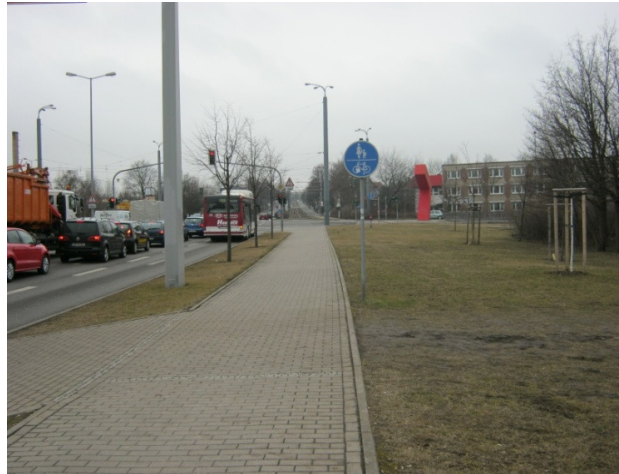
11-7	Binderslebener Landstraße zw. Hugo-Preuß- Platz und 10 m westl. Heinrichstraße	breiter Seitenraum, Gehweg, Radverkehr frei (Hugo-Preuß-Platz) bzw. am gem. Geh- und Radweg, Zweirichtungsverkehr (bis 2,6 m)	kein Handlungsbedarf

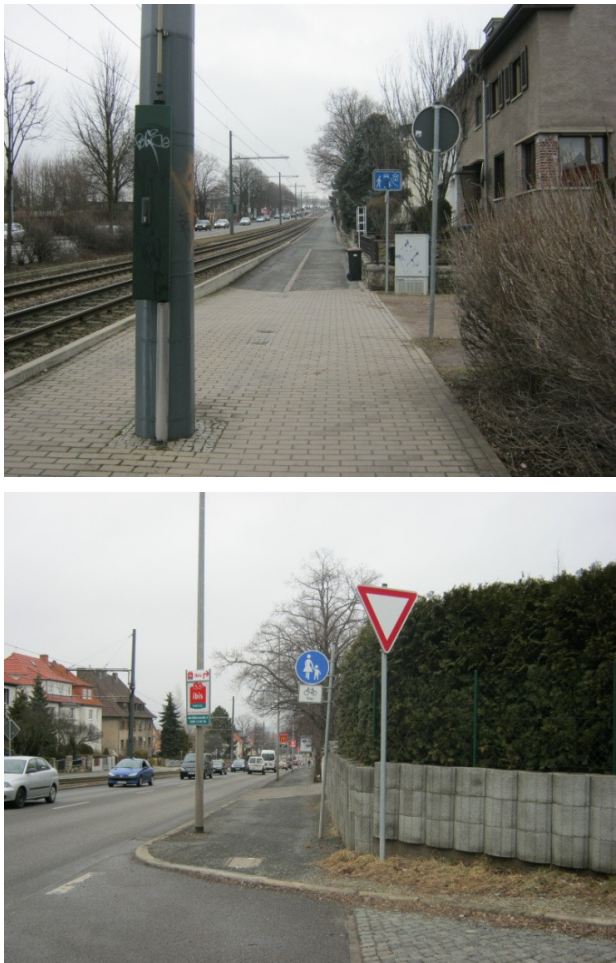
Nr.	Straßenabschnitt	Bestand / Problem	Maßnahme	Priorität	Fotos
11-8	Binderslebener Landstraße zw. 10 m westl. Heinrichstraße und Nibelungenweg	stadtauswärts: verkehrsberuhigter Bereich mit Anliegerverkehr (> 3 m breit) parallel zur Hauptstraße bzw. zu Haltestellenbereichen stadteinwärts: Gehweg, Radverkehr frei (Belagsschäden, zu geringe Breite) fehlende Furtmarkierungen fehlende/ zu geringe Bordabsenkungen	kein Handlungsbedarf stadteinwärts: Radfahrstreifen anlegen	2

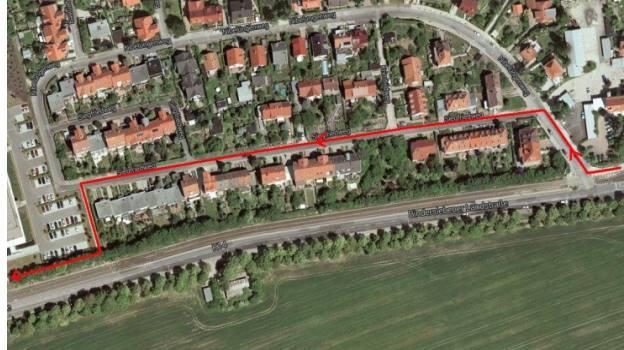
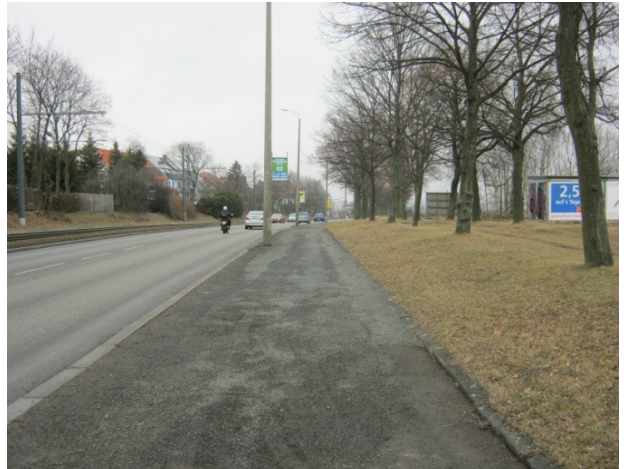
Nr.	Straßenabschnitt	Bestand / Problem	Maßnahme	Priorität	Fotos
11-9	Nibelungenweg / Siegfriedweg Nibelungenweg bis östl. Brühler Herrenberg	Mischverkehr, Tempo 30 Gegenrichtung: Gehweg, Radverkehr frei (Belagsschäden)	kein Handlungsbedarf Belag erneuern	2

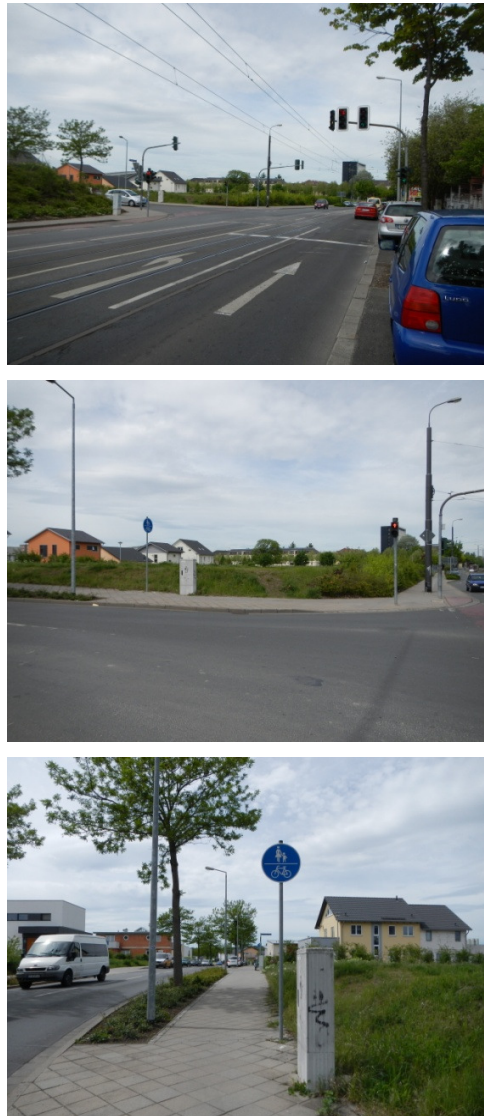
Nr.	Straßenabschnitt	Bestand / Problem	Maßnahme	Priorität	Fotos
12-1	Erhard-Etzlaub-Straße zw. Nordhäuser Straße und Mühlhäuser Straße	gem. Geh- und Radweg (benutzungspflichtig), ca. 2,00 m Borde aus Richtung Nordhäuser Straße nicht ausreichend abgesenkt	direktes Linksabbiegen für Radverkehr aus Nordhäuser Straße in Erhard-Etzlaub-Straße mit vorgezogener Aufstellfläche erleichtern Weiterführung in der Erhard-Etzlaub-Straße im Mischverkehr Benutzungspflicht aufheben	im Zuge der Planung Nordhäuser Str. K

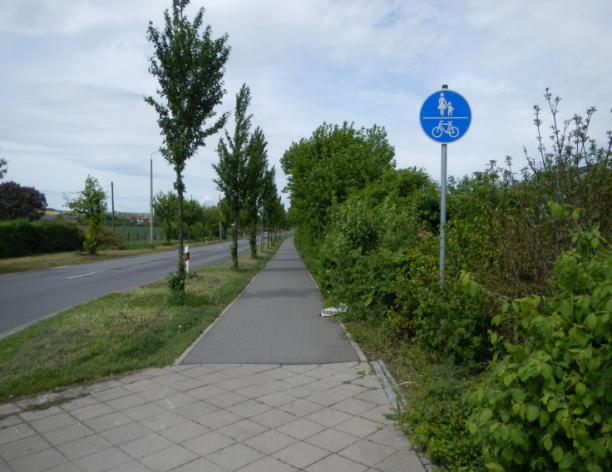
Nr.	Straßenabschnitt	Bestand / Problem	Maßnahme	Priorität	Fotos
12-2	Mühlhäuser Straße zw. Erhard-Etzlaub- Straße und Plauener Weg	einseitig gem. Geh- und Radweg (benutzungspflichtig), 2,00 m breit aus Gegenrichtung als Gehweg, Radverkehr frei beschildert	auf mindestens 2,50 m ausbauen	2

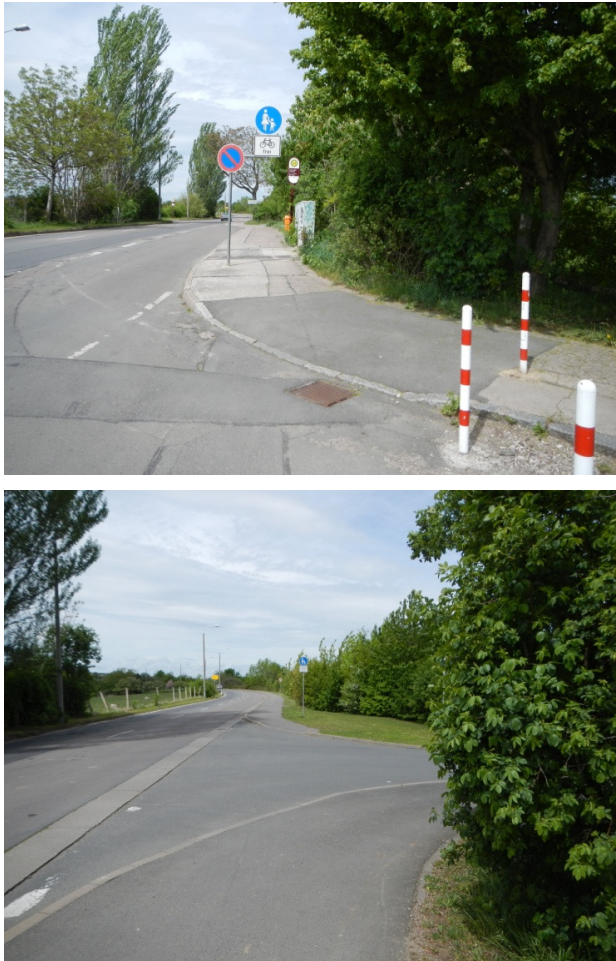
Nr.	Straßenabschnitt	Bestand / Problem	Maßnahme	Priorität	Fotos
12-3	Mühlhäuser Straße / Schwarzburger Straße zw. Plauener Weg und Ortseingang Marbach	Mischverkehr, Tempo 60 Gehweg, Radverkehr frei, Belagsschäden fehlende Furtmarkierungen	Seitenraum ausbauen und Radverkehrsfurten markieren bzw. Radverkehr bei reduzierter Geschwindigkeit auf der Fahrbahn führen und Übergang in den fließenden Verkehr sichern und Freigabe für Gehwege aufheben	2

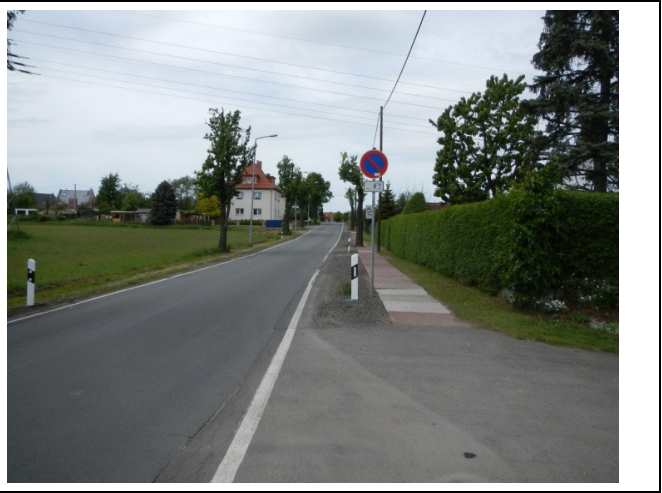
Nr.	Straßenabschnitt	Bestand / Problem	Maßnahme	Priorität	Fotos
12-4	Schwarzburger Straße ab Ortseingang Marbach bis Hermann-Müller-Straße	Mischverkehr, Tempo 50	Übergang vom Seitenraum in den fließenden Verkehr sichern am Bahnübergang Detailplanung erforderlich	K

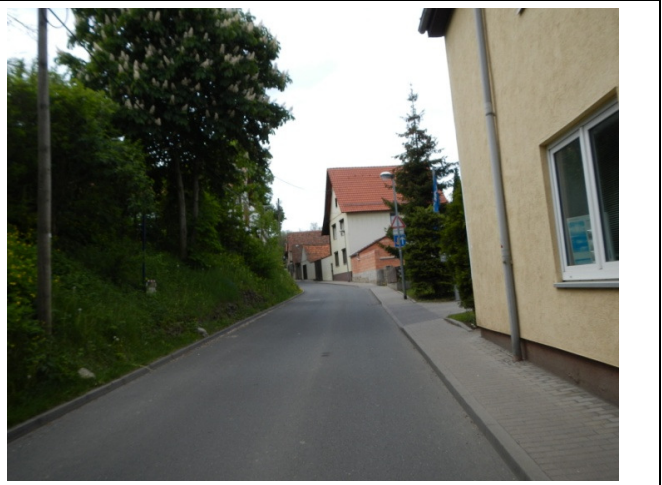
12-5	Hermann-Müller-Straße Schwarzburger Straße bis Ilmenauer Straße	Mischverkehr, Tempo 30	kein Handlungsbedarf

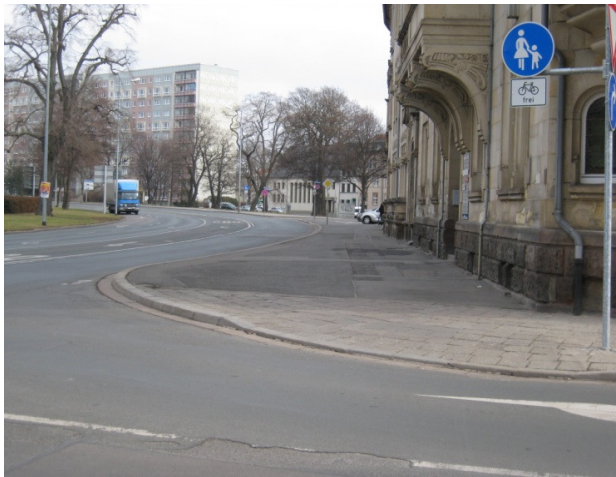
Nr.	Straßenabschnitt	Bestand / Problem	Maßnahme	Priorität	Fotos
A-2	Juri-Gagarin-Ring Karl-Marx-Platz bis Löberstraße Richtung Osten	Mischverkehr, Tempo 50 Gehweg, Radverkehr frei / tw. fehlende Bordabsenkungen DTV: 20.000 bis 28.000 Kfz/Tag	Vereinheitlichung der Radverkehrsanlagen Anlage Radfahrstreifen; Anschluss an Radfahrstreifen ab Löberstraße	1

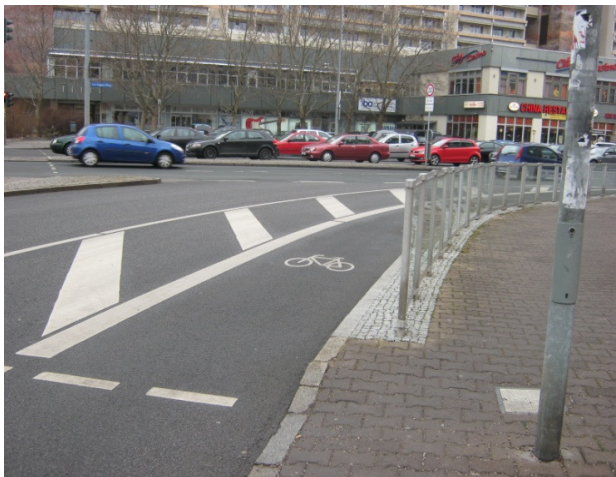
A-3	Juri-Gagarin-Ring zw. Löberstraße und Thomaseck Richtung Osten	Radfahrstreifen DTV: 20.000 bis 28.000 Kfz/Tag	kein Handlungsbedarf

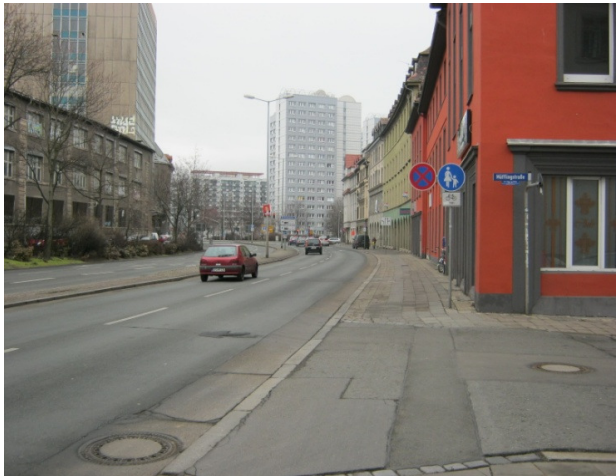
Nr.	Straßenabschnitt	Bestand / Problem	Maßnahme	Priorität	Fotos
A-4	Parallele Juri-Gagarin-Ring: Augustmauer + Reglermauer (Lachsgasse bis Trommsdorffstraße) Richtung Osten/ Nordosten		Fahrradstraßen einrichten Führung an Querungsstellen verbessern Details siehe Kapitel 3, S.19 Gegenrichtung siehe A-10 bis A-13	1	<i>kein Foto vorhanden</i>
A-5	Juri-Gagarin-Ring kurz nach Trommsdorffstraße bis Meyfartstraße Richtung Norden	Mischverkehr und Gehweg, Radverkehr frei	mittelfristige Lösung: Anlage von Radfahrstreifen dazu Umbau Straßenraum erforderlich Radverkehr vor Meyfartstraße in den Seitenraum führen direktes Linksabbiegen am Knoten Meyfartstraße ermöglichen	1

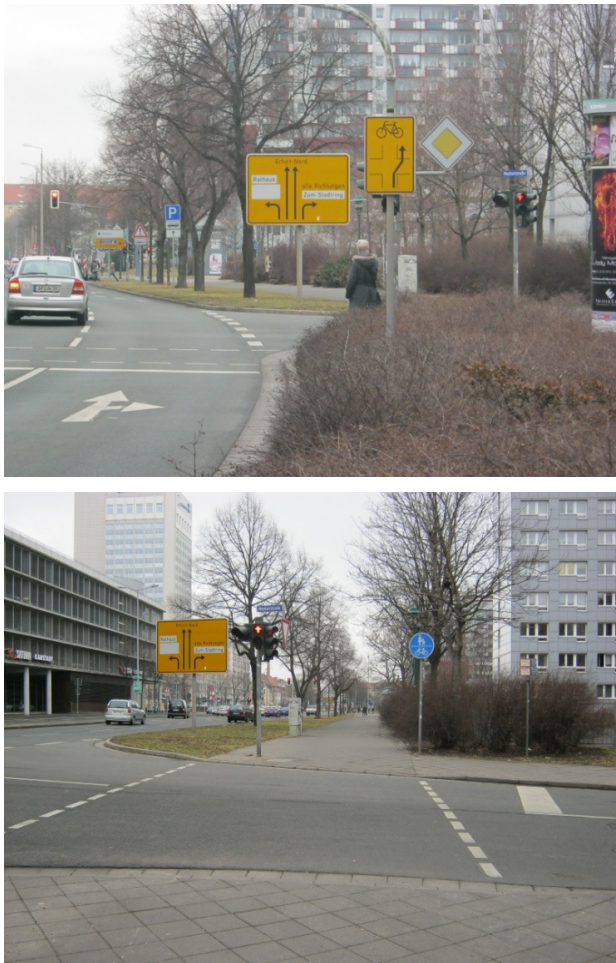
Nr.	Straßenabschnitt	Bestand / Problem	Maßnahme	Priorität	Fotos
A-6	Juri-Gagarin-Ring Meyfartstraße bis Franckestraße Richtung Norden	gem. Geh- und Radweg (benutzungspflichtig); aus Gegenrichtung als Gehweg, Radverkehr frei beschildert	Verkehrsfläche verbreitern Gehweg und Radweg trennen, Radweg für Zweirichtungsverkehr ausweisen	2

The 'Fotos' column contains two photographs. The top photograph shows a street intersection with a yellow traffic sign indicating a bicycle lane and a white arrow pointing right. A silver car is visible on the road. The bottom photograph shows a similar street intersection with a yellow traffic sign and a blue bicycle lane sign. A paved area with a grid pattern is visible in the foreground.

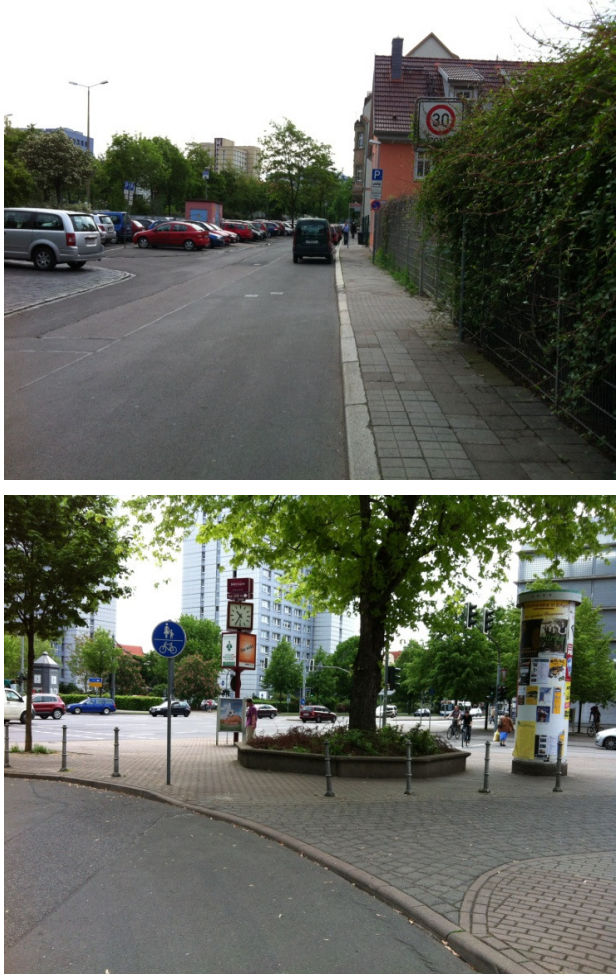
Nr.	Straßenabschnitt	Bestand / Problem	Maßnahme	Priorität	Fotos
A-7	Parallelfahrbahn Juri-Gagarin-Ring zwischen Franckestraße und Krämpferstraße <u>Richtung Süden:</u>	Mischverkehr, Tempo-30-Zone, Parkverkehr Übergang Krämpferstraße: gem. Geh- und Radweg (benutzungspflichtig) und Querung mit Fußgänger-LSA	Fahrradstraße einrichten Führung für Radfahrer von der Parallelfahrbahn zur Radverkehrsfurt über die Krämpferstraße markieren Details siehe Kapitel 3, S.21	1

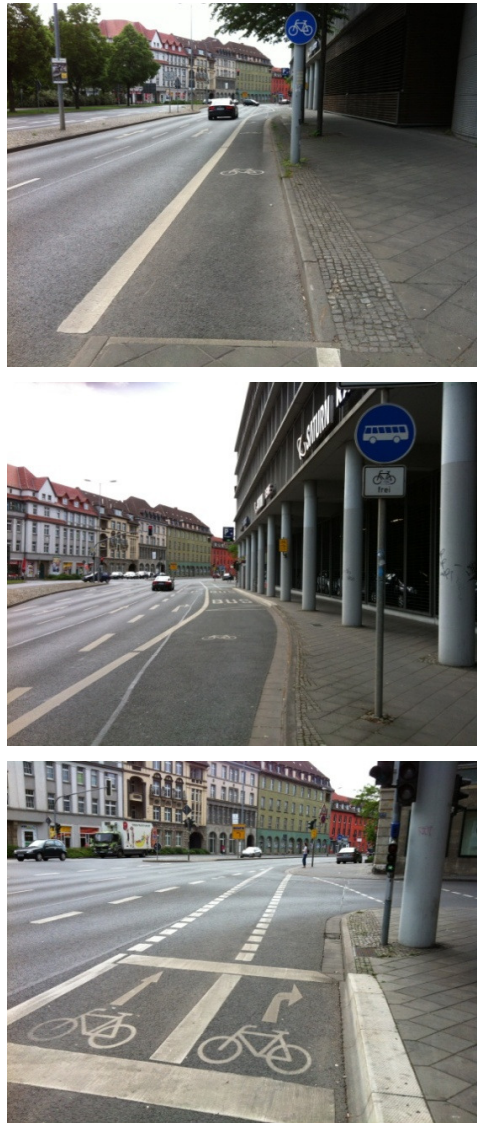
Nr.	Straßenabschnitt	Bestand / Problem	Maßnahme	Priorität	Fotos
A-8	Juri-Gagarin-Ring zw. Krämpferstraße und südl. Meyfartstraße Richtung Süden	Radfahrstreifen (benutzungspflichtig); Übergang in Busspur, Radverkehr frei	im Bereich der Parkhauszufahrt Rechtsabbiegestreifen für Kfz und Radfahrstreifen tauschen Bus hält im Rechtsabbiegestreifen	1

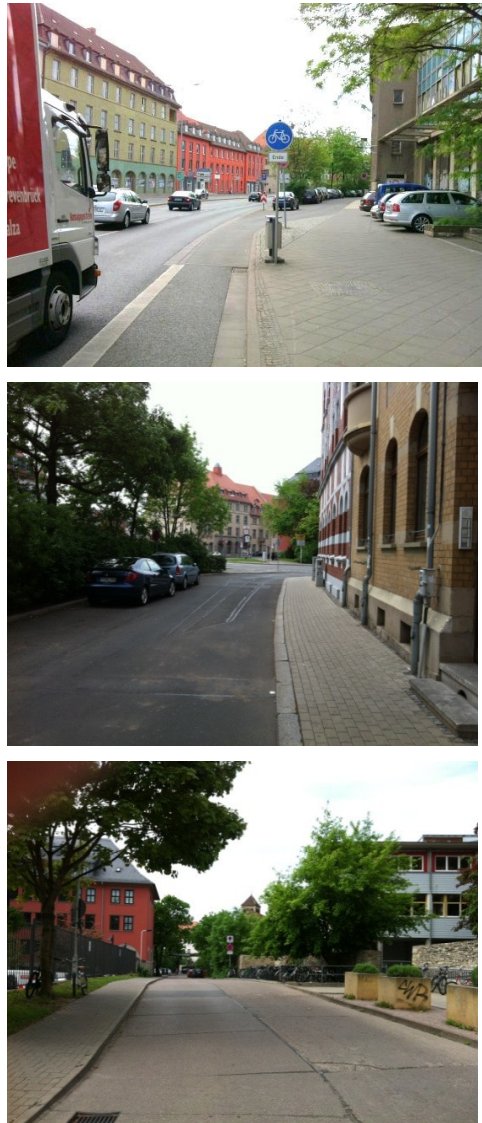
Nr.	Straßenabschnitt	Bestand / Problem	Maßnahme	Priorität	Fotos
A-9	Parallele Juri-Gagarin-Ring/Reglermauer zw. Meyfartstraße und Bahnhofstraße Richtung Südwesten	Mischverkehr Anliegerfahrbahn	Parallelführung südlich der Meyfartstraße als Fahrradstraße auweisen Markierung einer Mittelinsel in der Trommsdorffstraße Details siehe Kapitel 3, S.21	1

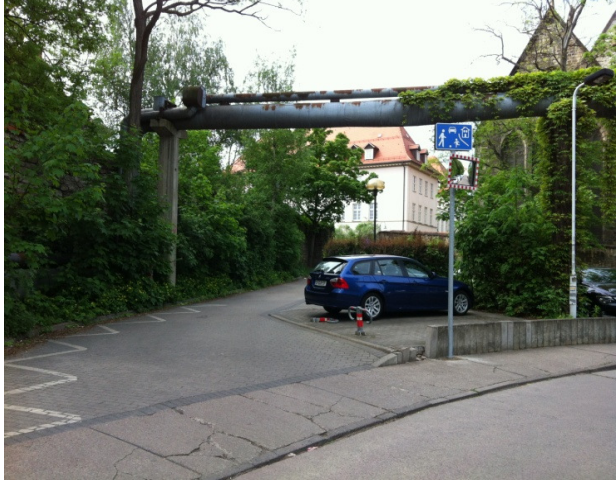
Nr.	Straßenabschnitt	Bestand / Problem	Maßnahme	Priorität	Fotos
A-10	Reglermauer <u>Trommsdorffstraße</u> <u>bis Beginn gem.</u> <u>Rad-Gehweg</u> <u>Richtung Westen</u>	Mischverkehr, verkehrsberuhigter Bereich	Fahrradstraße einrichten	1

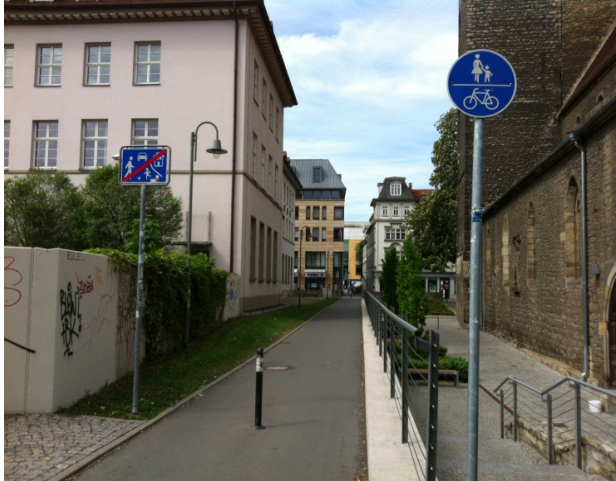
A-11	Reglermauer Bereich gem. Rad- Gehweg bis Bahnhofstraße Richtung Westen	gem. Rad- Gehweg (benutzungspflichtig), Zweirichtungsverkehr zu geringe Breite	kein Handlungsbedarf perspektivisch: Weg verbreitern	2

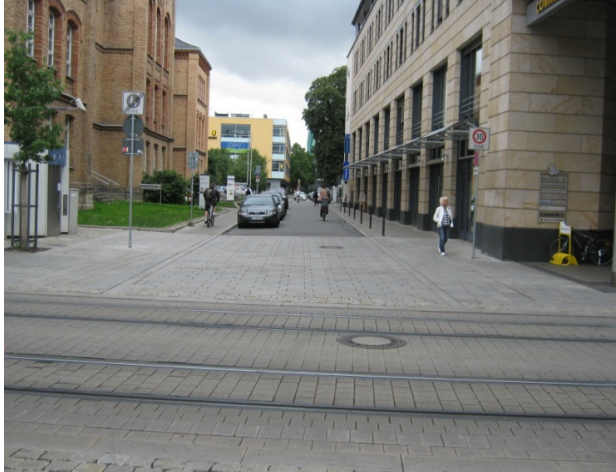
Nr.	Straßenabschnitt	Bestand / Problem	Maßnahme	Priorität	Fotos
A-12	Augustmauer zw. Bahnhofstraße und Keilhauergasse Richtung Westen	Tempo 30-Zone	Fahrradstraße ausweisen	K

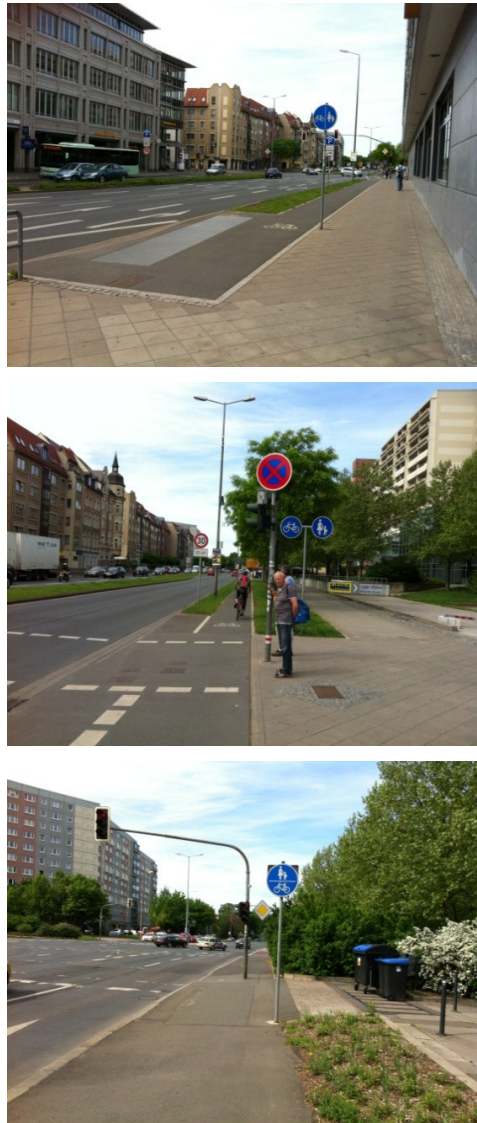
Nr.	Straßenabschnitt	Bestand / Problem	Maßnahme	Priorität	Fotos
A-13	Juri-Gagarin-Ring zw. Keilhauergasse und Eichenstraße Richtung Westen	Radweg abschnittsweise zu geringe Breite Übergang in Knotenzufahrt Eichenstraße: gem. Geh- und Radweg	perspektivisch: Radweg verbreitern Gegenrichtung s. A-3	2

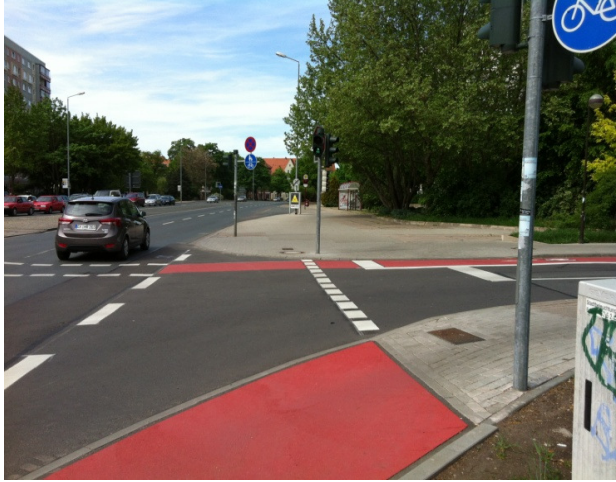
Nr.	Straßenabschnitt	Bestand / Problem	Maßnahme	Priorität	Fotos
A-14	Juri-Gagarin-Ring Eichenstraße bis Karl-Marx-Platz Richtung Westen	gem. Geh- und Radweg (benutzungspflichtig)	bei ausreichender Breite in getr. Geh- und Radweg aufteilen	2

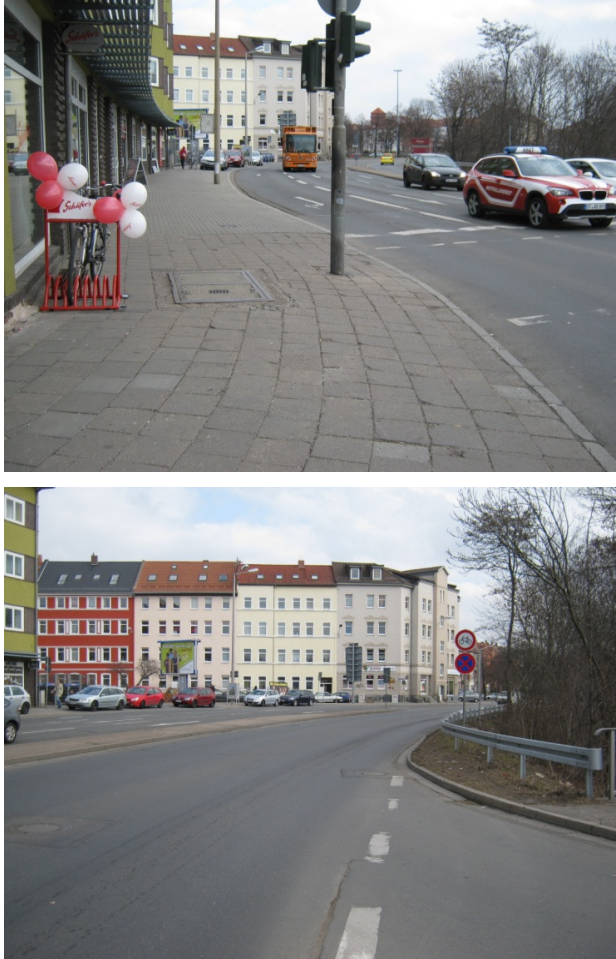
Nr.	Straßenabschnitt	Bestand / Problem	Maßnahme	Priorität	Fotos
B-1	Stauffenbergallee Magdeburger Allee bis Liebkechtstraße	Gehweg fehlende Radverkehrsanlage Fahrbahnnutzung für Radverkehr verboten	Parkstände entfernen Ausbau des Seitenraumes zu getrenntem Gehweg und Radweg mit Zweirichtungsverkehr an der Engstelle Verschmälerung der Fahrstreifen zu Gunsten des Rad- Gehweges Details siehe Kapitel 3, S. 25	1

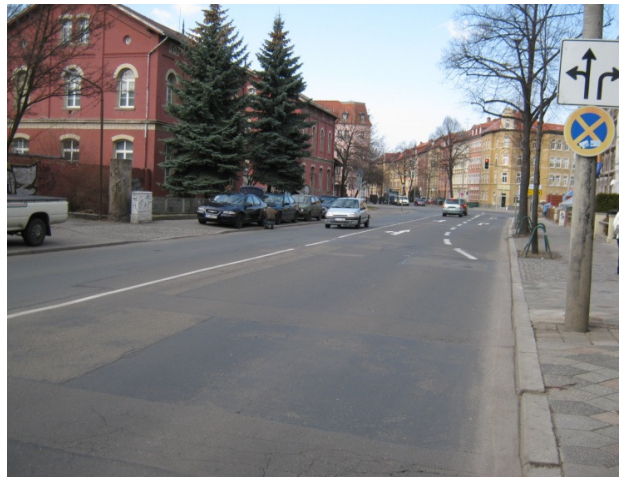
Nr.	Straßenabschnitt	Bestand / Problem	Maßnahme	Priorität	Fotos
B-2	Liebknechtsstraße Stauffenbergallee bis Hamburger Straße	Mischverkehr, Tempo 50	Schutzstreifen anlegen	1

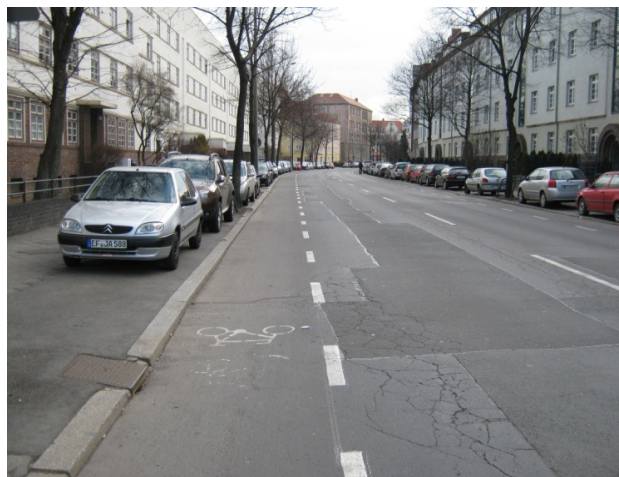
B-3	Liebknechtstraße zw. Hamburger Straße und Leipziger Straße	Schutzstreifen stellenweise verblasst fehlender Sicherheitstrennstreifen zum Parkstreifen	Markierung erneuern (Schutzstreifenbreite 1,50 m) Sicherheitstrennstreifen zum Parken ergänzen	1

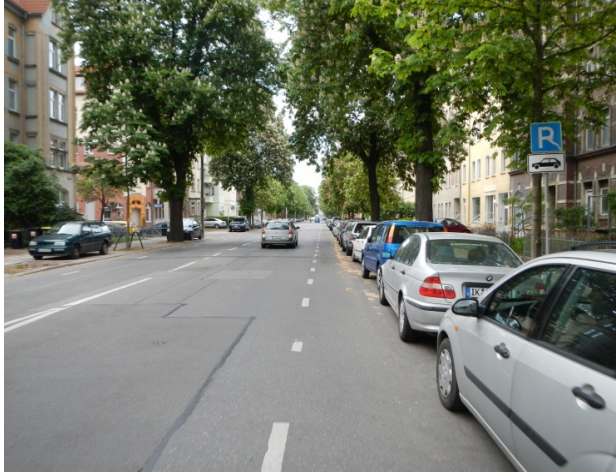
Nr.	Straßenabschnitt	Bestand / Problem	Maßnahme	Priorität	Fotos
B-4	Thälmannstraße zw. Leipziger Straße und Stauffenbergallee	Schutzstreifen bzw. Mischverkehr zu geringe Breite, stellenweise verblasste Markierung, fehlender Sicherheitstrennstreifen zum Parkstreifen DTV: zw. 9.000 und 10.000 Kfz	Markierung des Schutzstreifens erneuern und Sicherheitstrennstreifen zum Parken ergänzen (Schutzstreifenbreite 1,50 m) Fahrrad-Piktogramme zur Verdeutlichung der Verkehrsfläche ergänzen	1

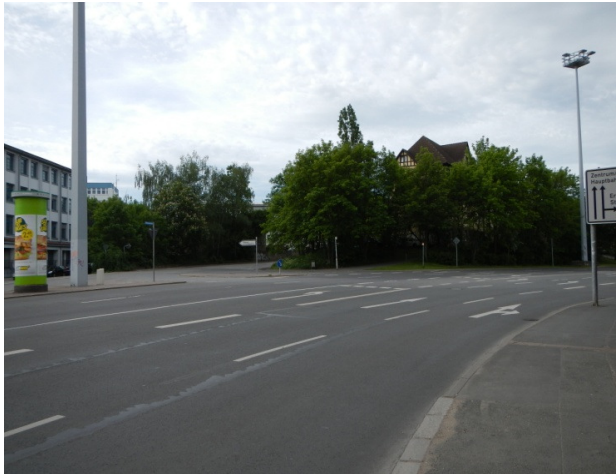
B-5	Thälmannstraße (Höhe Zum Güterbahnhof)	Mischverkehr, Tempo 50 Linksabbiegen zur Radfahrerbrücke schwierig, da Querung von zwei Kfz- Fahrstreifen	Linksabbiegestreifen für Radverkehr schaffen bzw. Radverkehr über Knotenpunkt Thälmannstraße / Stauffenberg-allee führen in beiden Fällen: Markierungslösung bis Knotenpunkt erweitern	1

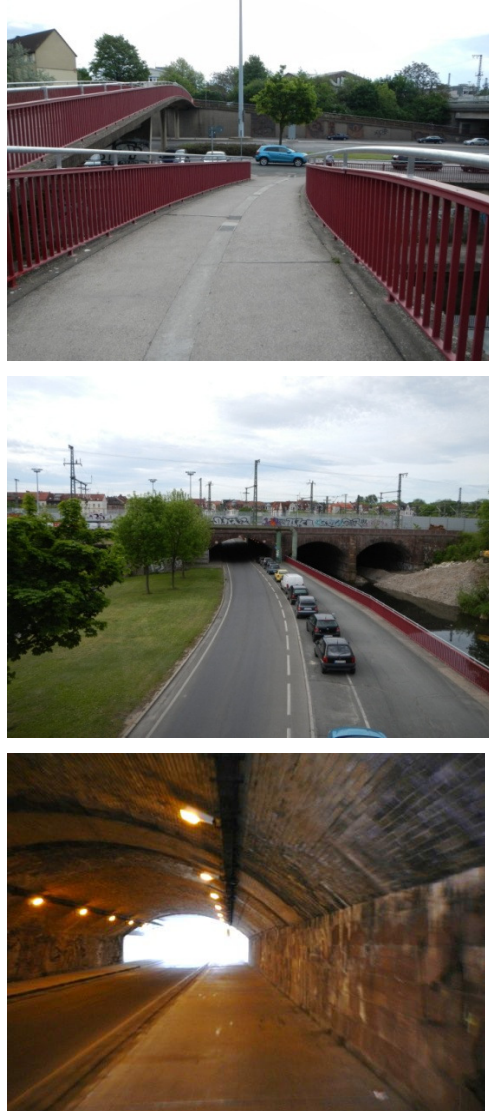
Nr.	Straßenabschnitt	Bestand / Problem	Maßnahme	Priorität	Fotos
B-6	Stauffenbergallee zw. Thälmannstraße und Eisenbahnquerung	Umwegige Führung über Radfahrer- /Fußgängerbrücke zur Unterführung	<p>Anbindung an das umgebende Straßennetz verbessern</p> <p>längerfristig: Neubau einer Radfahrer- Fußgängerbrücke über den Flutgraben in direkter Verbindung zur Innenstadt</p> <p>Details siehe Kapitel 3, S. 14</p>	2

<p>The 'Fotos' column contains three images. The top image shows a red metal bridge with a concrete path. The middle image is an aerial view of a road with a bridge and a canal. The bottom image shows the interior of a stone tunnel with lights and a path leading to an opening.</p>

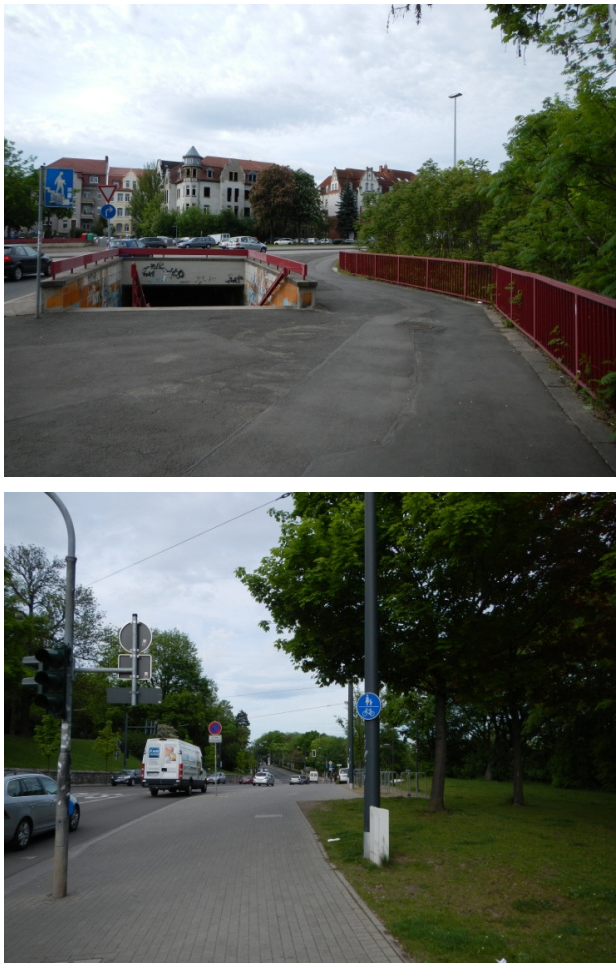
Nr.	Straßenabschnitt	Bestand / Problem	Maßnahme	Priorität	Fotos
B-7	Schillerstraße (Unterführung Stauffenbergallee bis Bahnhofstraße)	gem. Geh- und Radweg (benutzungspflichtig)	<p>kein Handlungsbedarf</p> <p>Freigabe Spielbergtor für Radverkehr in Gegenrichtung mit baulicher Sicherung am Ausfahrtbereich der Windthorststraße</p> <p>Da dieser Abschnitt auch Bestandteil der Radialroute 6 ist, wird die Gegenrichtung mit Anbindung an den Schmidtstedter Knoten unter 6-1 und 6-2 erläutert.</p>

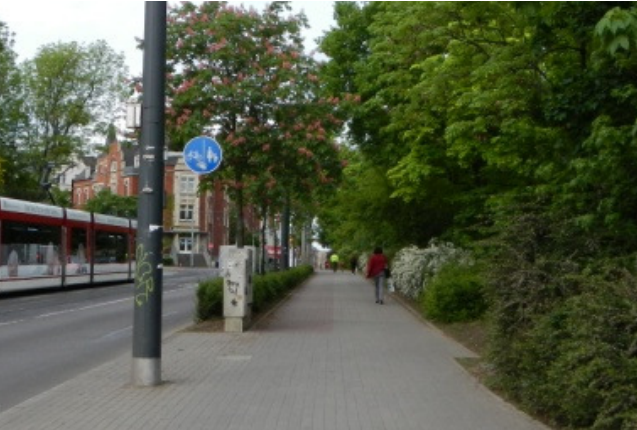
Nr.	Straßenabschnitt	Bestand / Problem	Maßnahme	Priorität	Fotos
B-8	Schillerstraße (Bahnhofstraße bis Löberwallgraben)	getr. Geh- und Radweg mit zu geringer Breite (benutzungspflichtig)	Heckenbreite reduzieren und Radweg verbreitern	2

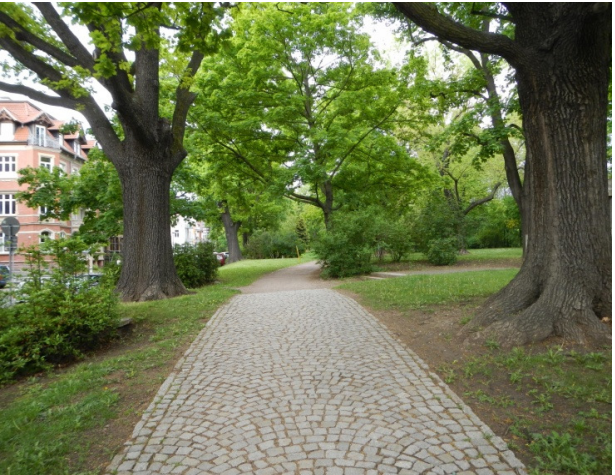
B-9	Gera-Radweg / Thüringer Städtekette zw. Schillerstraße und Straße des Friedens	selbständige Wegeverbindung	perspektivisch: Weg auf 3,50 m verbreitern	2

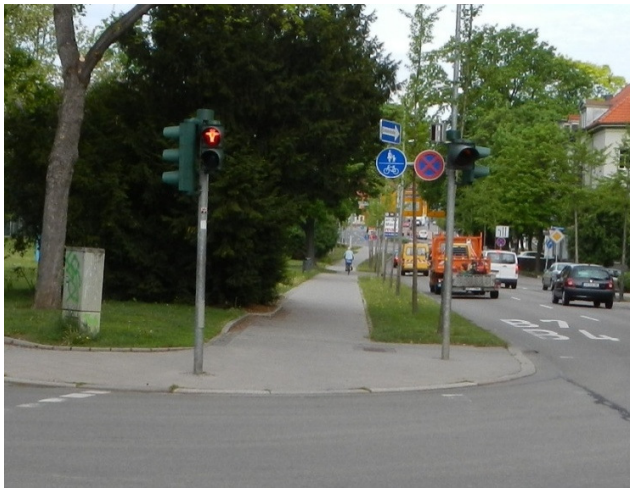
Nr.	Straßenabschnitt	Bestand / Problem	Maßnahme	Priorität	Fotos
B-11	Straße des Friedens zw. Richard-Breslau- Straße und Rudolfstraße	Mischverkehr, Tempo 30 anschließend: gem. Geh- und Radweg im linken Seitenraum (2,10 m + Sicherheitstrennstreifen) Gegenrichtung: Gehweg, Radverkehr frei Furtmarkierungen verblasst	Radweg verbreitern (mind. 2,50 m) Furtmarkierungen erneuern	2

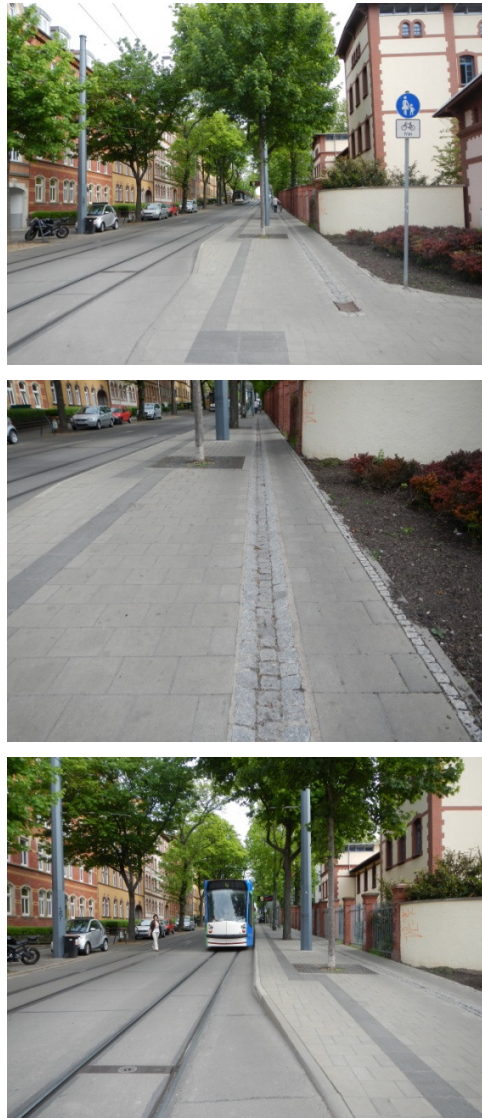
Nr.	Straßenabschnitt	Bestand / Problem	Maßnahme	Priorität	Fotos
B-12	Rudolfstraße zw. Straße des Friedens und Biereyestraße	<p>Mischverkehr, Tempo 50</p> <p>Schienenverkehr</p> <p>(Platz zwischen Schiene und Hochbord zw. 1,10 m und 1,70 m (inkl. Rinne); im Haltestellenbereich 0,60 m) breit</p> <p>Gehweg, Radverkehr frei; Ablaufrinne mitten auf Gehweg</p>	kein Handlungsbedarf

<p>The 'Fotos' column contains three photographs. The top photo shows a wide street with tram tracks in the center, a sidewalk on the right with a central drainage channel, and buildings in the background. The middle photo is a closer view of the sidewalk and drainage channel. The bottom photo shows a tram approaching on the tracks, with a pedestrian on the sidewalk.</p>

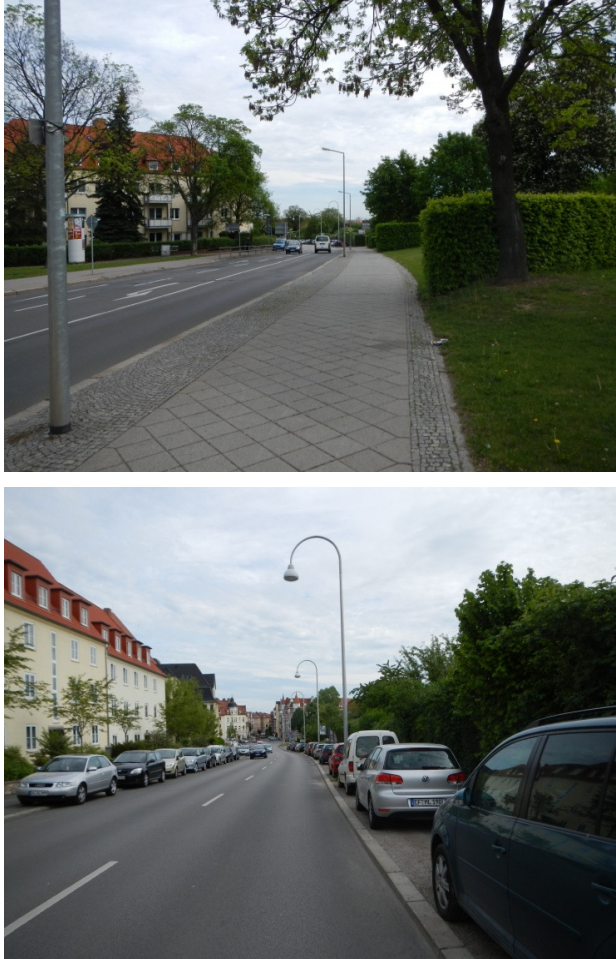
Nr.	Straßenabschnitt	Bestand / Problem	Maßnahme	Priorität	Fotos
B-13	Biereyestraße zw. Hugo-Preuß- Platz und Gutenbergstraße	Mischverkehr, Tempo 50 bis Stolzestraße Gehweg, Radverkehr frei (2,30 m + 1,40 m Sicherheitstrennstreifen und 0,30 m Seitenstreifen zur Grünfläche) DTV: ca. 12.000 Kfz	ohne Komplettumbau der Straße kein Handlungsspielraum möglich

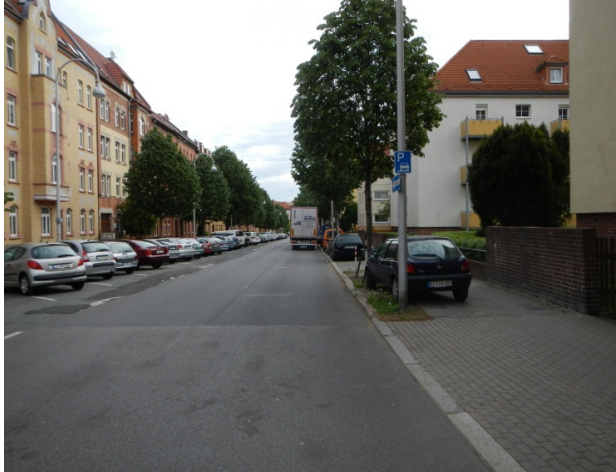
Nr.	Straßenabschnitt	Bestand / Problem	Maßnahme	Priorität	Fotos
B-14	Gutenbergstraße zw. Biereystraße und Blumenstraße	Mischverkehr, Tempo 50 ungeöffnete Einbahnstraße, nur in Ri. Nordosten befahrbar DTV: ca. 6.000 Kfz	Reduzierung auf einen Fahrstreifen Radfahrstreifen entgegen der Kfz- Fahrtrichtung einrichten Mischverkehr in Einbahnrichtung beibehalten	1

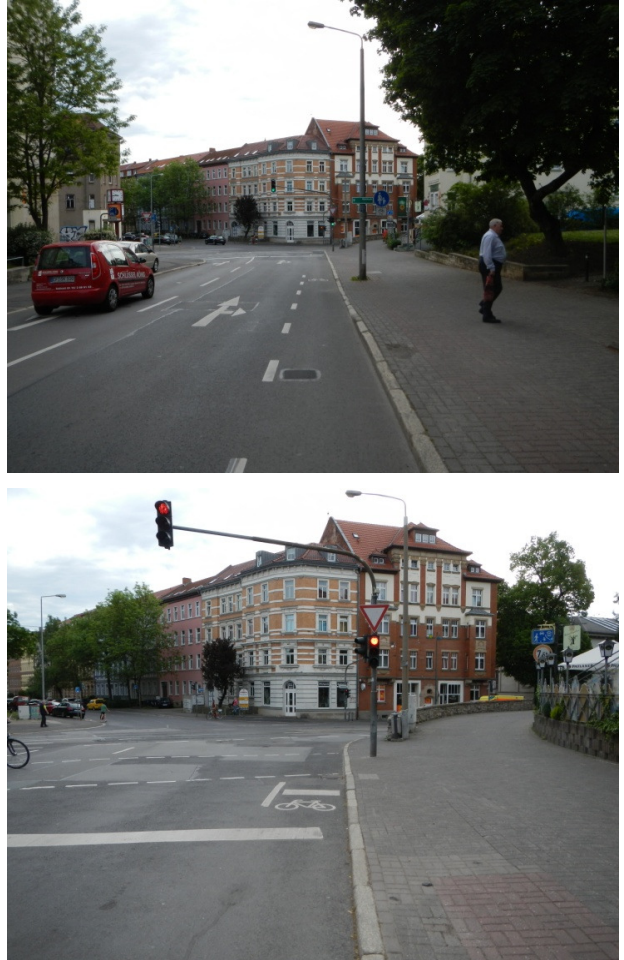
Nr.	Straßenabschnitt	Bestand / Problem	Maßnahme	Priorität	Fotos
B-15	Blumenstraße zw. Gutenbergstraße und Nordhäuser Straße	einseitiger Schutzstreifen ungeöffnete Einbahnstraße, zwei Fahrstreifen	Reduzierung auf einen überbreiten Fahrstreifen Radfahrstreifen entgegen der Kfz- Fahrtrichtung einrichten	1

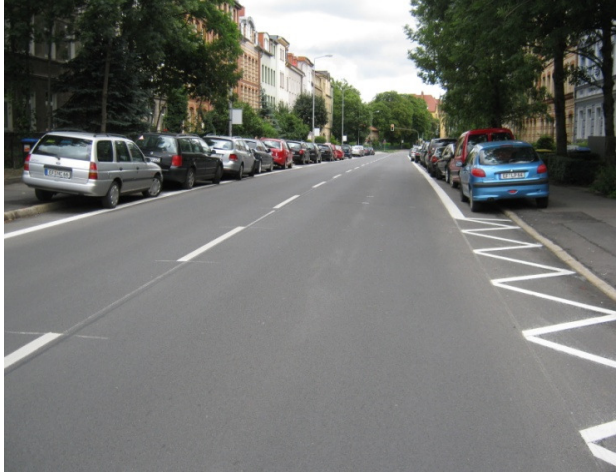
Nr.	Straßenabschnitt	Bestand / Problem	Maßnahme	Priorität	Fotos
B-18	Moritzwallstraße Richtung Osten Richtung Westen	Mischverkehr, Tempo 50 (Einbahnstraße)	keine Lösung/ weiterhin Mischverkehr Parken im nördlichen Seitenraum auf Fahrbahn verlagern getrennten Radweg/ Gehweg anlegen längerfristig: radfahrerfreundlicher Querschnitt nur durch Aufgabe eines Parkstreifens oder Eingriffe in die Vorgärten	1

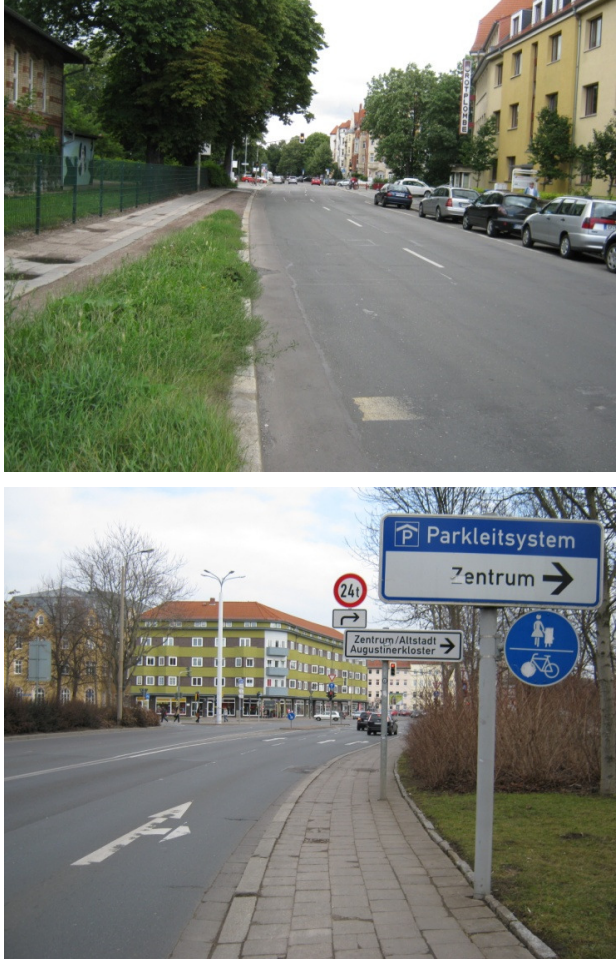
Nr.	Straßenabschnitt	Bestand / Problem	Maßnahme	Priorität	Fotos
B-19	Schlüterstraße Richtung Osten: Richtung Westen:	Mischverkehr gem. Geh- und Radweg (benutzungspflichtig) zum Talknoten: zu geringe Breite, Belagsschäden keine Führung des Radverkehrs in Gegenrichtung	Schutzstreifen anlegen nördlichen Seitenraum ausbauen, getrennten Radweg/ Gehweg anlegen langfristig Flutgrabenbrücke verbeitern Details siehe Kapitel 3, S. 22	1
