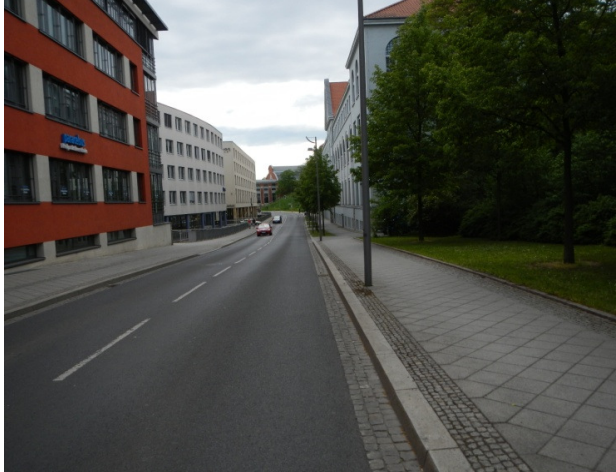
Nr.	Straßenabschnitt	Bestand / Problem	Maßnahme	Priorität	Fotos
X-1	Maximilian-Welsch-Straße zw. Lauentor und Bonemilchstraße	Mischverkehr, Tempo 50 Seitenraum: 2,30 + Seitenstreifen	einseitig Schutzstreifen markieren (bergauf)	2
