Baumbestandsliste ALT 763 "Welt der Versuchung" Stand Januar 2023

Vorhabenbezogener Baugebungsplan ALT763 "Ausstellungshaus Welt der Versuchungen" - Baumbestand

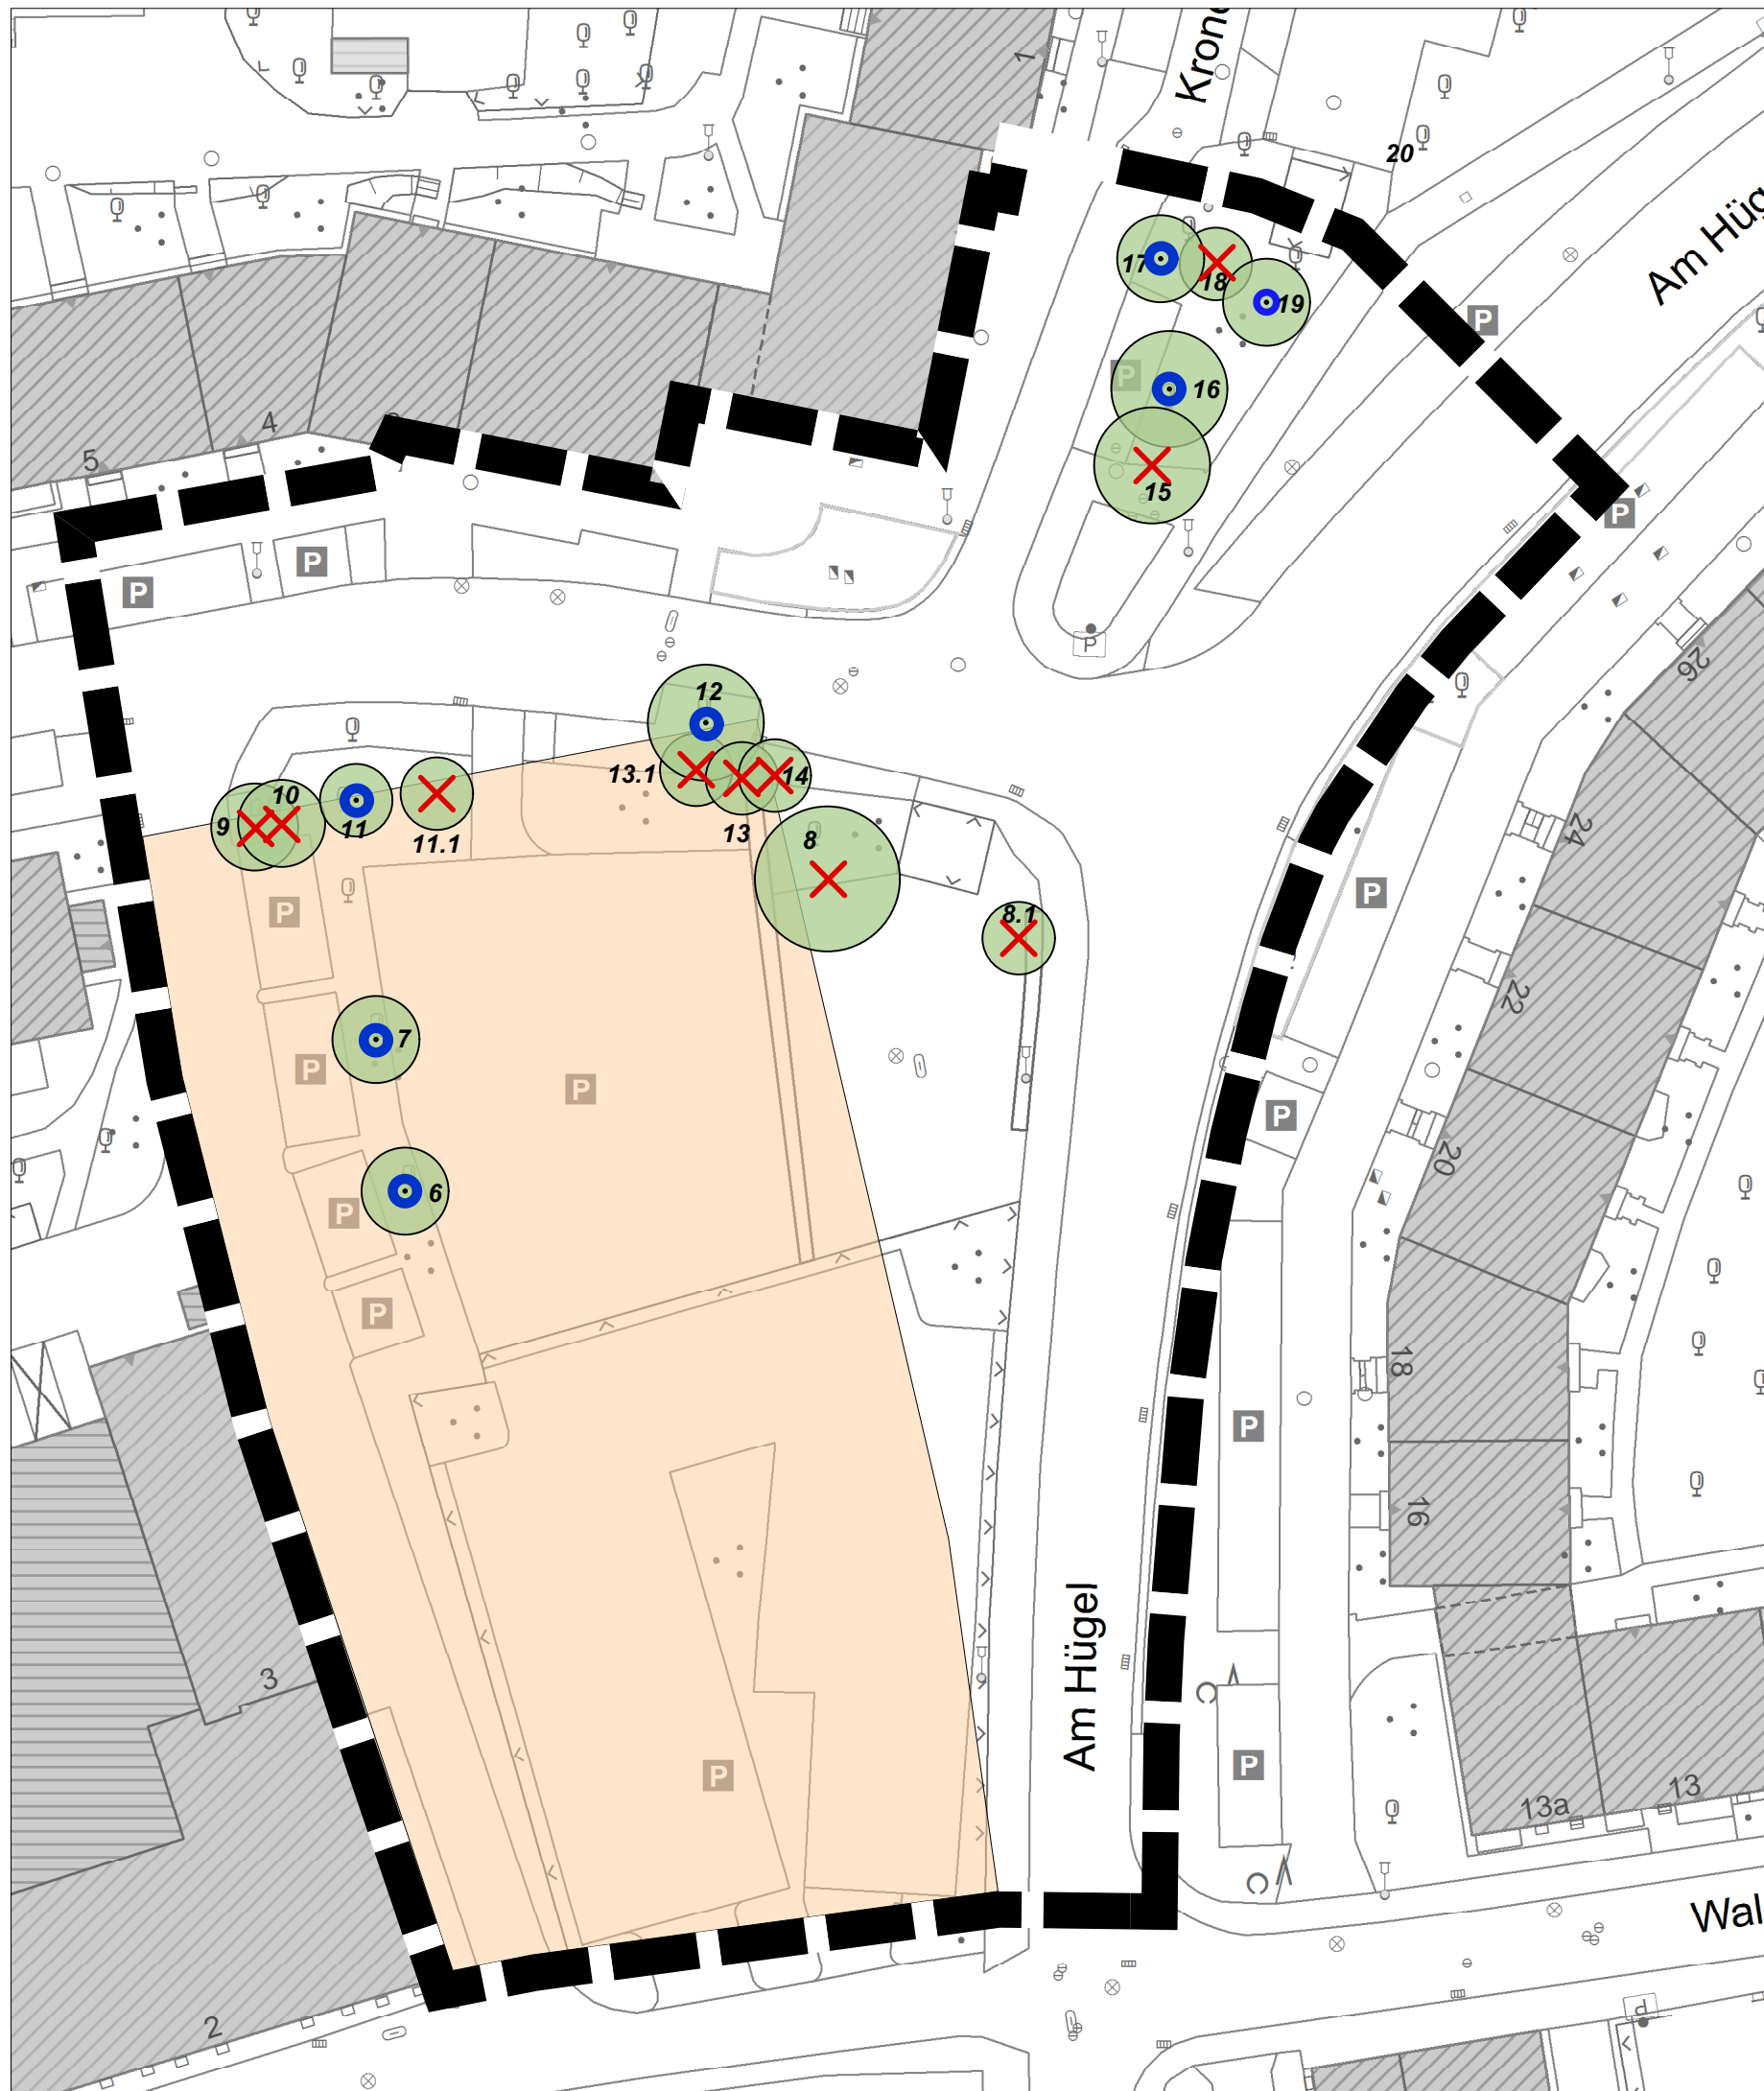
Baum Nr.	Art Bot. Name	Deutscher Name	Stammumfang in cm	Kronen-ø in m	Höhe in m	Vitalität	Bemerkungen	Empfehlung zum Erhalt
6	<i>Tilia cordata "Erecta"</i>	Winterlinde	88	6	8	2	freiliegende Starkwurzeln,	Erhalt empfehlenswert
7	<i>Tilia cordata "Erecta"</i>	Sommerlinde	85	8	10	2	Stammriß,	Erhalt empfehlenswert
8	<i>Acer negundo</i>	Eschenblättriger Ahorn	5 Stämme 50-60, 2 St. unter 50	10	12	2	mehrstämmig	Erhalt nicht zwingend, da invasive Art

8.1	<i>Acer negundo</i>	Eschenblättriger Ahorn	2 stämmig	4	7	2	mehrstämmig, Standsicherheit aufgrund Wuchs aus Betonelement nicht gegeben	Kein Erhalt
9	<i>Carpinus betulus</i>	Hainbuche	113	6	10	2	mehrstämmig, anderer Stamm bereits entfernt, einseitiger Wuchs, Schaden am Wurzelanlauf	Erhalt ohne Nr. 10 nicht sinnvoll aufgrund der Vorschäden und Wuchsform kein Erhalt
10	<i>Carpinus betulus</i>	Hainbuche	90	6	10	3	Stamm stark geschädigt, ausgehöhlt, auseinandergebrochen, Brandschäden	Erhalt prüfen aufgrund hoher ökologischer Wertigkeit
11	<i>Salix spec.</i>	Weide	210	4	5	4

11.1	<i>Sambucus nigra</i>	Schwarzer Holunder	Min. 5 Stämme 30cm	5	4	-	mehrstämmig	Erhalt nicht zwingend
12	<i>Populus nigra 'Italica'</i>	Pyramidenpappel	516	8	17	3	Schädigungen entspr. Gutachten	Erhalt prüfen
13	<i>Sambucus nigra</i>	Schwarzer Holunder	50/90	5	6	2	Stamm mit Zwieselbildung	Erhalt nicht zwingend

13.1	<i>Sambucus nigra</i>	Schwarzer Holunder	2-stämmig 41	3	4	2	mehrstämmig	Erhalt nicht zwingend
14	<i>Sambucus nigra</i>	Schwarzer Holunder	97	6	6	2	mehrstämmig, Stammschäden	kein Erhalt
15	<i>Ailanthus altissima</i>	Götterbaum	225	8	13	2	Stamm mit Zwieselbildung und Schäden im Wurzelanlauf	Erhalt nicht zwingend
16	<i>Acer platanoides</i>	Spitzahorn	135	8	12	2		Erhalt empfehlenswert
17	<i>Fraxinus excelsior 'Diversifolia'</i>	Einblättesche	60	6	10	2		Erhalt empfehlenswert
18	<i>Fraxinus excelsior</i>	Gemeine Esche	52	4	8	2	Stammschäden	Erhalt nicht zwingend
19	<i>Acer pseudoplatanus</i>	Bergahorn	92	6	9	2	Bisher zum Erhalt festgesetzt	Erhalt empfehlenswert
