## GUTACHTEN

Gutachten – Nr.	516_0019_02
Datum	23.09.2016
Gutachter	Christin Bartholomäus Dipl.-Ing. (FH) Landschaftsarchitektur/ zertifizierte Baumkontrolleurin
Projektbezeichnung	Prüfung der Einbindung von 110 Bäumen in die geplante Neugestaltung des Berliner Platzes in Erfurt
Auftraggeber	Stadt Erfurt Tiefbau- und Verkehrsamt Abteilung Bau Steinplatz 1 99085 Erfurt

### **1.1 Aufgabenstellung**

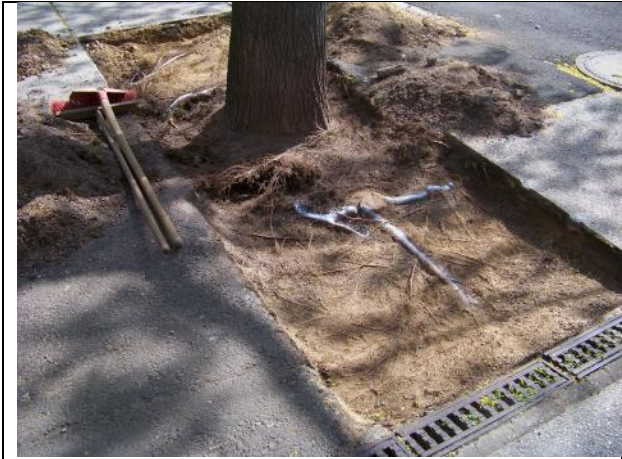
Abb.9: Wurzelsuchgraben

Zustand: Die Wurzeln weisen nur geringe Rindenschäden auf. In direkter Stammnähe befinden sich sehr viele Adventivwurzeln. Das Wurzelsystem hat sich in der Bettung sehr flach ausgebreitet. An einer Stark- und Grobwurzel befindet sich ein Rindenschaden (Abb. 9), der auf die geringen Platzverhältnisse (verdichteter Boden unterhalb, Platten oberhalb der Wurzeln) zurückzuführen ist.

Weisen die Wurzeln einen Durchmesser von 2 cm und kleiner auf, so sind diese sauber nachzuschneiden und mit Lac Balsam zu versorgen. Verletzte Wurzeln und Rindenschäden an Wurzeln sollten ebenfalls sauber nachgeschnitten und mit Lac Balsam versorgt werden. Liegen die Wurzeln länger frei, dann sind diese gegen Austrocknung (Sonneneinstrahlung) und Frost zu schützen.

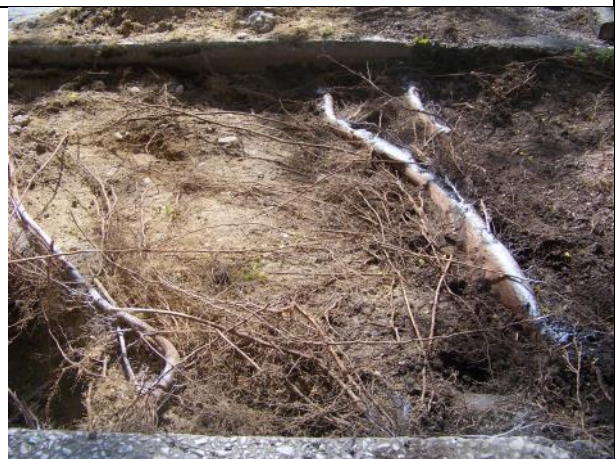
Abb.12: starkes, flaches Wurzelgeflecht

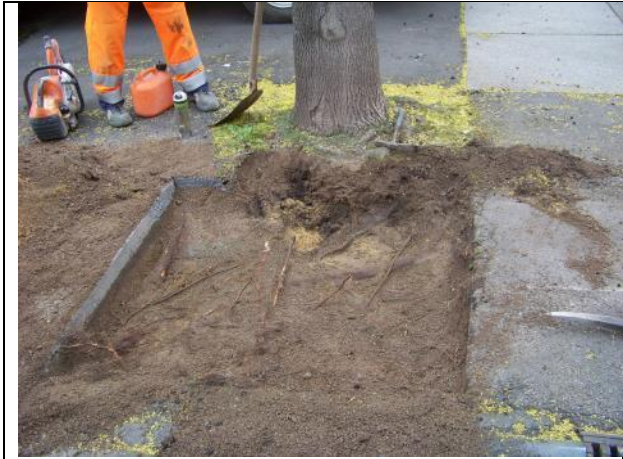
Zustand: Die Wurzeln weisen keine Schäden auf. Das anschließende Erdreich ist verdichtet. In der Nähe des Stammes konnten vereinzelt Adventivwurzeln festgestellt werden. Das Wurzelsystem hat sich in der Bettung ausgebreitet und verläuft am Stamm teilweise oberirdisch.

Abb.14: freigelegte Wurzeln

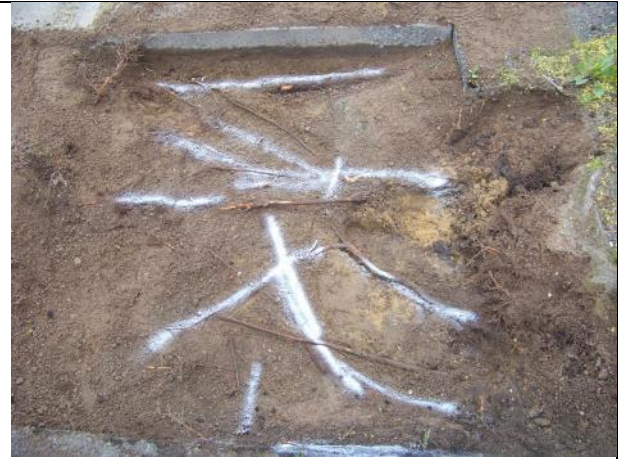
Abb.15: Wurzeln markiert

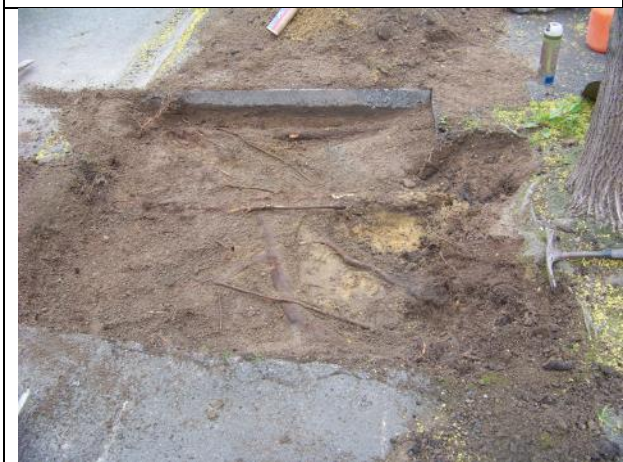
Abb.16: flach auslaufendes Wurzelsystem

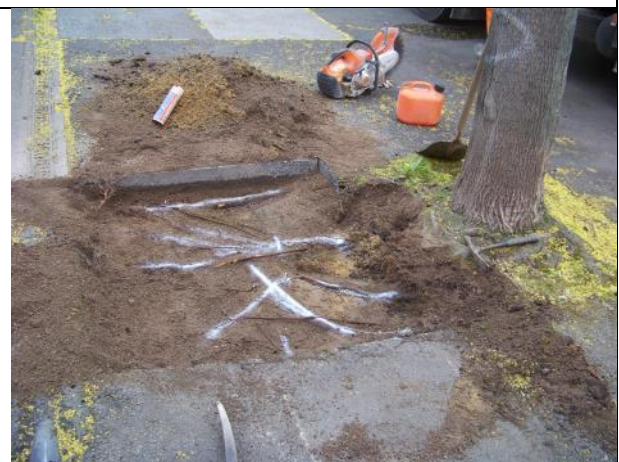
Abb.17: Wurzeln markiert

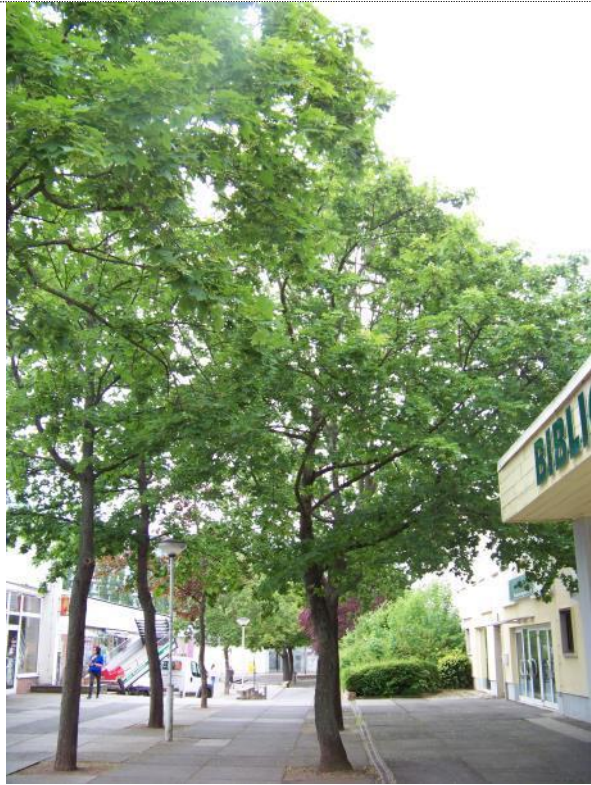
Abb.31: Baum 9

Von den 110 Bäumen sind aktuell 108 aus fachlicher Einschätzung als erhaltungsfähig zu bewerten. Bei den zwei Spitzahornbäumen (Baumnr. 9, Baumnr. 75), die aktuell nicht verkehrssicher sind, ist die Erhaltungsfähigkeit nicht gegeben. Durch die Schäden und den starken Vitalitätsrückgang, ist die positive Baumfunktion nicht mehr vorhanden.

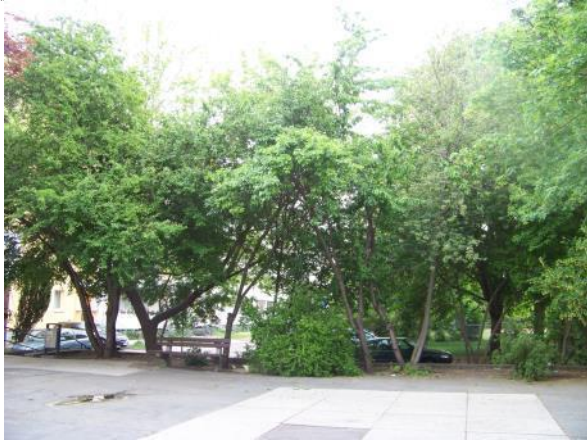
Abb.56: Baum 45 und Baum 46

Die Bäume (45, 46, 69, 74, 81, 116, 117, 118) sind aufgrund der vorliegenden Planung bzw. durch starke bauliche Eingriffe in das direkte Baumumfeld nicht zu erhalten. Durch die Sanierung des Platzes werden befahrbare Rampen gebaut und die Hochbeete erneuert (kompletter Abriss und neuer Aufbau). Die Bäume liegen entweder innerhalb des neuen Zufahrtbereiches oder stehen in den Hochbeeten.

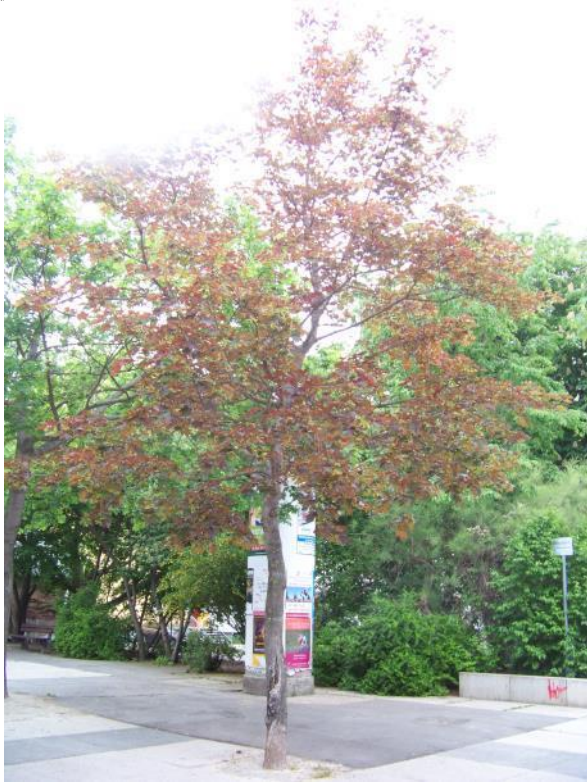
Abb.58: Baum 50

Durch die Wurzelsuchgrabung konnte ein Einblick in die Wurzelsituation von den Bäumen innerhalb der Großwegeplatten geworfen werden. Bei den Bäumen (1, 2, 3, 7 bis 12, 14 bis 21, 50 bis 53, 57, 59 (Wurzelsuchgrabung), 62, 63, 66, 69, 70 (Wurzelsuchgrabung), 73 bis 76, 79, 80, 85, 88, 100, 103, 104, 107, 108, 114) verlaufen die Wurzeln oberflächennah bzw. sogar schon oberhalb des Bodens. Bezugnehmend auf das Baugrundgutachten<sup>13</sup> ist für die Tragfähigkeit der neuen Oberflächen eine entsprechende Verdichtung durch Maschinen erforderlich. Durch den geplanten Eingriff würden massive Schäden an den Wurzeln die Folge sein. Die Bäume weisen bereits schon eine eingeschränkte Vitalität sowie entsprechende Vorschäden auf. Durch die Baumaßnahme ist eine Verschlechterung des Baumzustandes zu erwarten. Daher können diese Bäume nur erhalten werden, wenn an den bestehenden Oberflächen keine Veränderungen durchgeführt werden.

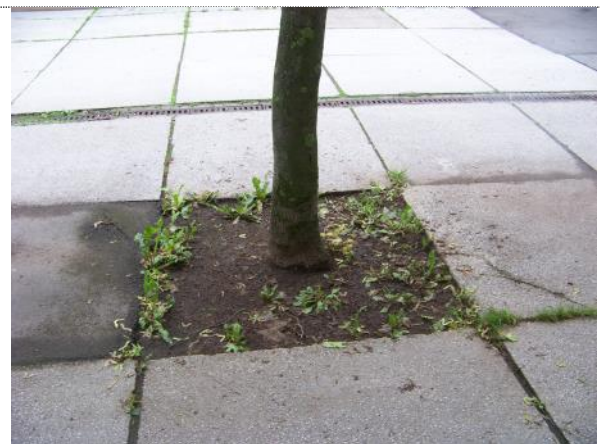
Abb.115: oberflächennah verlaufende Wurzeln

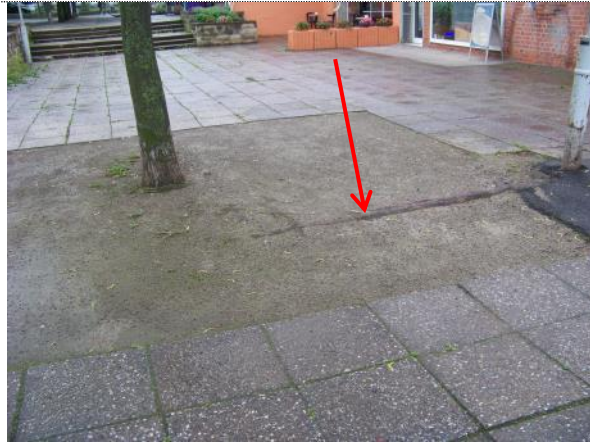
Abb.116: beengte Baumscheiben

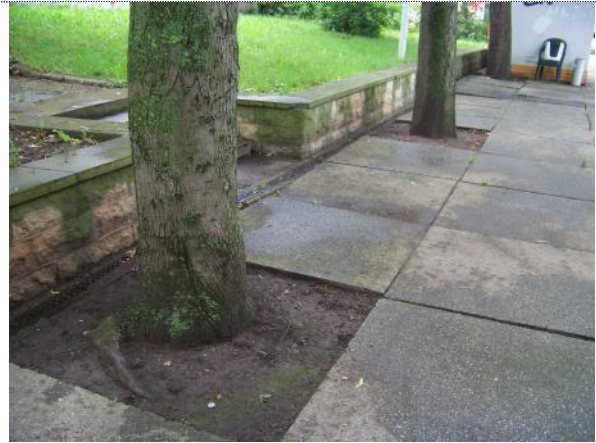
Abb.117: Baum 14 mit massiver oberflächennaher Wurzel

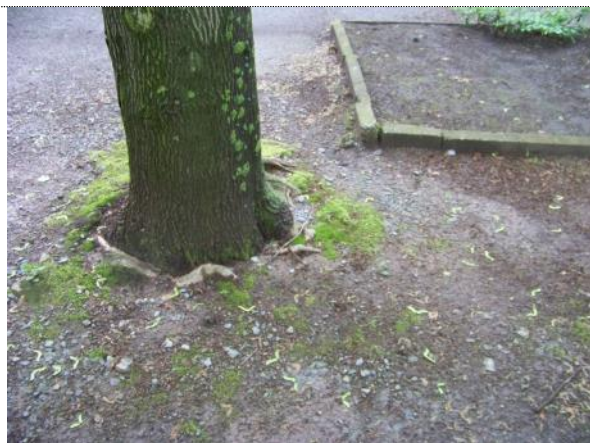
Abb.118: Baum 24, beengter Standort an Mauer

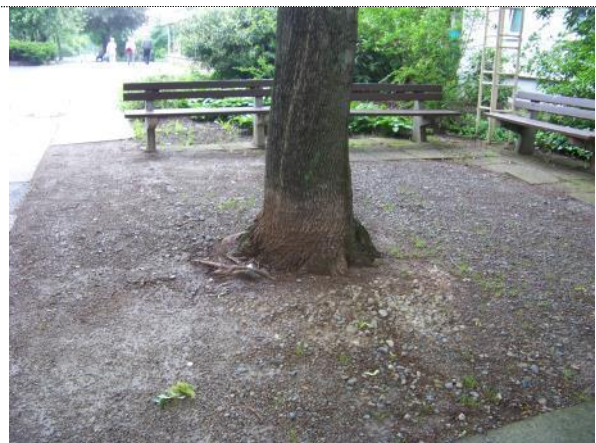
Abb.119: oberflächennahe Wurzeln

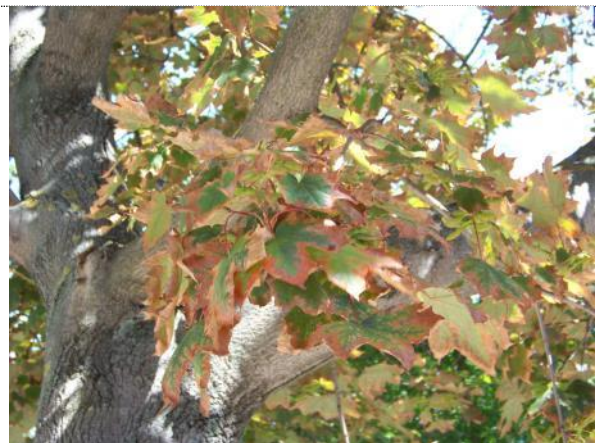
Abb.131: Spitzahorn zeigt Trockenstress
